BITACORA ELECTRÓNICA DE OBRA

Confirma Bitacora: Si	Nro Informe: 192	Fecha Informe: 15-11-2021	Nombre De La Obra: Carretera Oyon- Ambo, Tramo II: Dv. Cerro de Pasco- Dv. Chacayan	Personal Encargado: BORIS WALTER AYLLÓN CARCELÉN
---------------------------------	----------------------------	-------------------------------------	---	---

OBRA: MEJORAMIENTO DE LA CARRETERA OYON - AMBO TRAMO 2 DESVIO CERRO DE PASCO DESVIO CHACAYAN

TRAMO 2 progresiva km. 181+000 a la progresiva km. 230+000

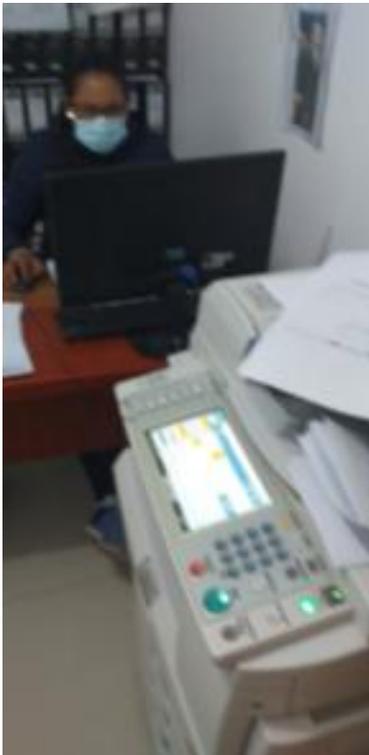
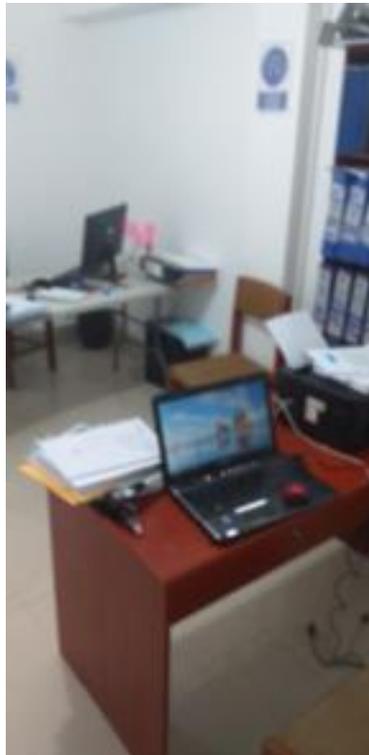
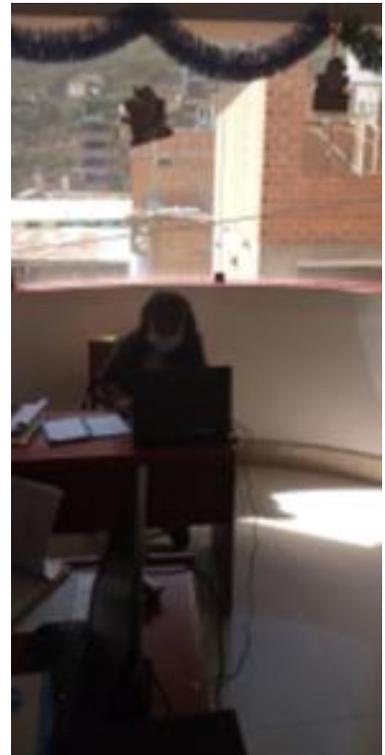
PROGRESIVA KM. 215+400

En la progresiva Km. 215+400 se realiza visita de monitoreo a las oficinas de la supervisión en busca del cuaderno de obra, no se logró el acceso al mismo.

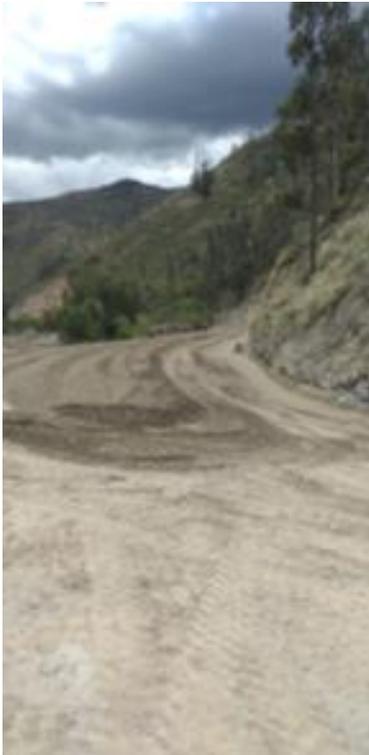
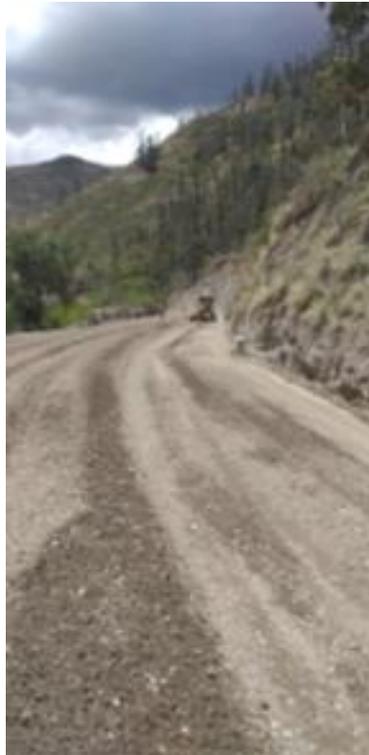
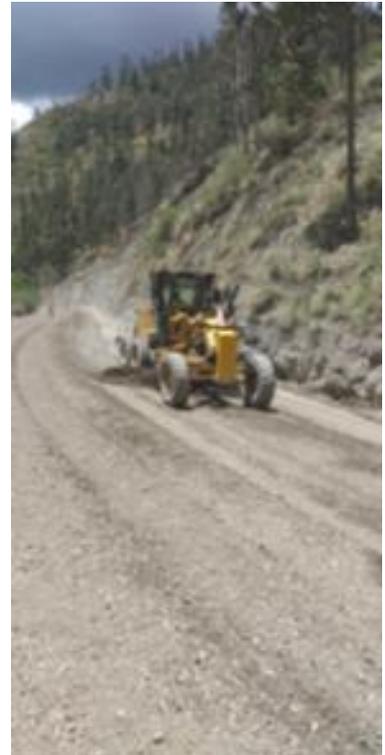
Actividades:
PROGRESIVA KM. 229+000 A KM. 229+310
300.0 SUB BASES Y BASES
303.A SUB BASE GRANULAR

CDescripcion_____:
En la progresiva Km. 229+000 al Km. 229+310 se realiza la construcción de sub base granular. se utiliza : 1 motoniveladora, 1 compactadora de rodillo, 1 camión cisterna, trabajan: 1 capataz, 2 operadores, 1 chofer de cisterna, 2 obreros, 2 vigías

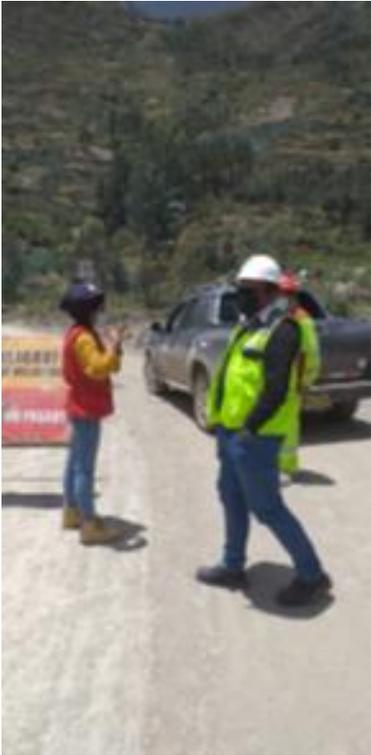
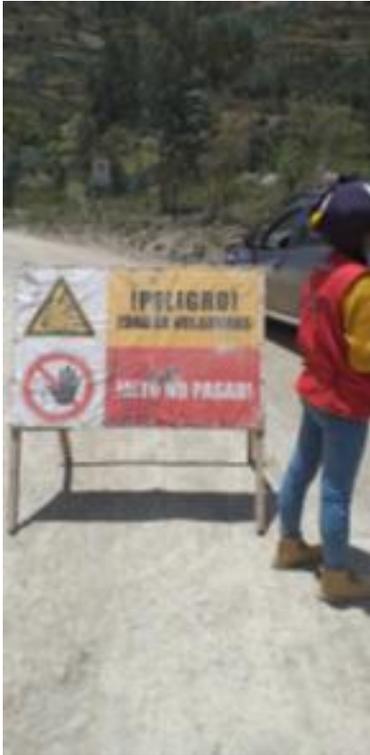
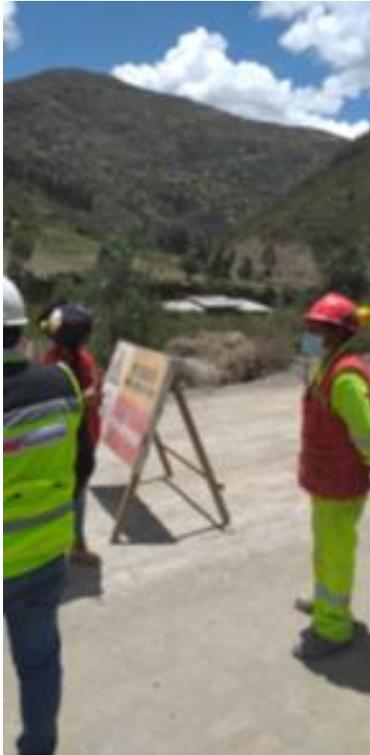
Actividades:
PROGRESIVAS KM. 227+440 A KM. 227+530
VISITA DE MONITOREO EN LA ZONA BAJA DEL TRAMO II: VIA CERRADA POR ZONA DE VOLADURA

CDescripcion _____:
En la progresiva KM. 227+440 a km. 227+530 se realiza el cierre de la via para iniciar la voladura de zona rocosa, se utiliza un cargador frontal para la limpieza de la vía.

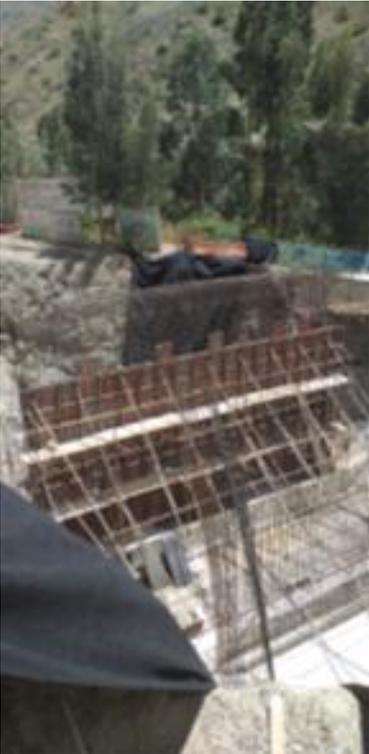
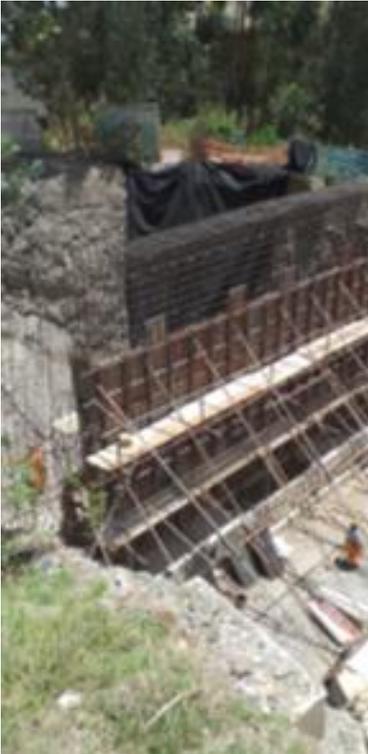
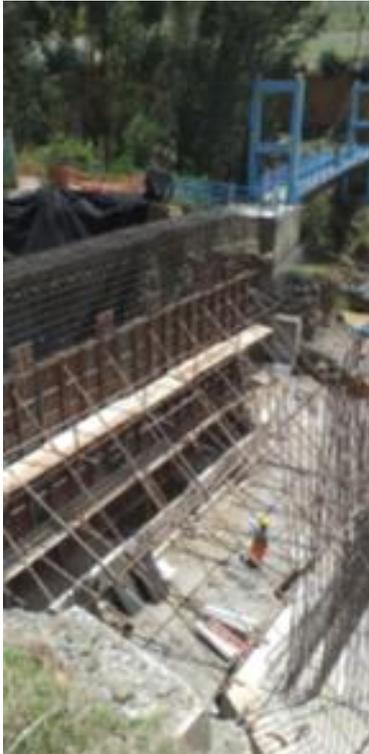
Actividades:
227980 PROGRESIVA KM. 227+970
1000.0 Puentes Menores: PUENTE USPACHACA
1000.3 ESTRIBOS
615.A ACERO DE REFUERZO F'Y=4200 KG/CM2
612.A1 ENCOFRADO Y DESENCOFRADO EN SECO

CDescripcion_____:
En la progresiva Km. 227+970 se realiza la colocación del acero de refuerzo y encofrado de la elevación del estribo izquierdo del nuevo puente uspachaca. Se utiliza herramientas menores, trabajan 1 capataz, 8 obreros.

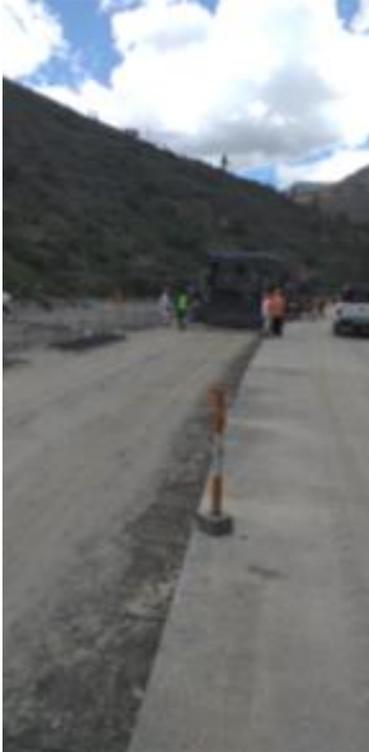
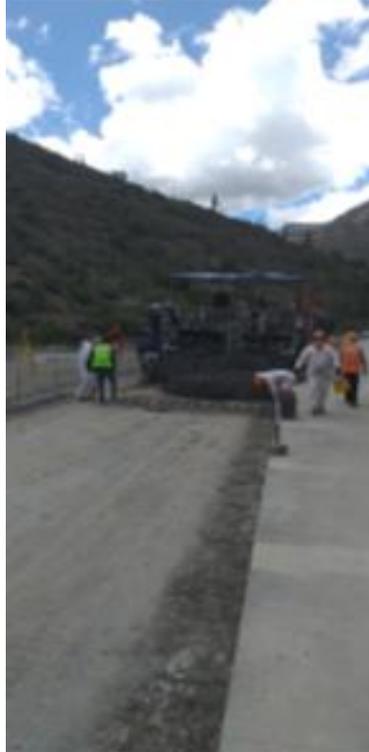
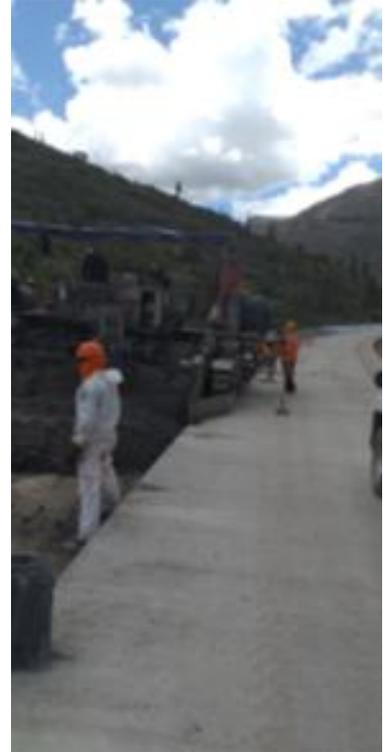
PROGRESIVA KM. 225+000 A KM. 225+130
500,0 PAVIMENTOS DE CONCRETO HIDRAULICO 501.B PAVIMENTO DE
CONCRETO HIDRAULICO S'S= 45 KG/CM2 (MANUAL)

En las progresivas Km. 225+000 a Km. 225+130 se realiza en el lado derecho de la vía, la construcción manual de pavimento de concreto hidráulico. se coloca el acero longitudinal y el acero transversal Se utiliza, dos camiones mixer, equipo menor, trabajan: 1 capataz, 2 operadores de mixer, 15 obreros, 2 vigía
