## **BITACORA ELECTRÓNICA DE OBRA**

### **REGISTRO DE LA BITACORA Y FOTO DEL CUADERNO DE OBRA**

SALDO DE OBRA INICIAL (OI): TRAMO 2: CANTA – HUAYLLAY DEL MEJORAMIENTO, REHABILITACIÓN Y CONSERVACIÓN POR NIVELES DE SERVICIO Y OPERACIÓN DEL CORREDOR VIAL, LIMA – CANTA – HUAYLLAY – DV. COCHAMARCA – EMP. PE 3N  
CONTRATISTA: CHINA ROAD AND BRIDGE CORPORATION SUCURSAL PERU (CONTRATO N° 103-2019-MTC/20)  
SUPERVISOR: CONSORCIO CESEL - CAL Y MAYOR (CONTRATO DE CONSULTORIA DE OBRA N° 077-2014-MTC/20)

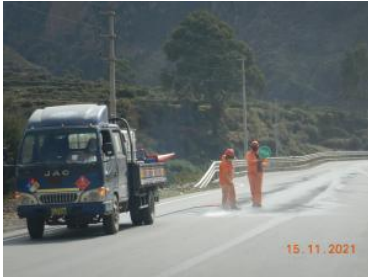
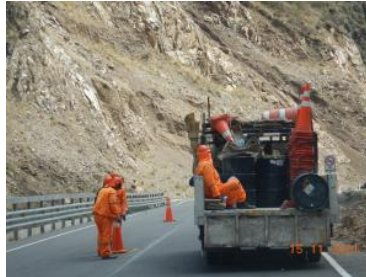
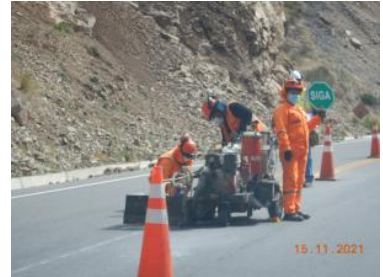
OBRA INICIAL (OI): TRAMO 2: CANTA - HUAYLLAY  
SECTOR ENTRE LAS PROGRESIVAS DEL KM 18+000  
MARCAS EN EL PAVIMENTO

SE CONSTATÓ LA EJECUCIÓN DE TRABAJOS Y ACTIVIDADES MARCAS EN EL PAVIMENTO LOCALIZADO ENTRE LAS PROGRESIVAS DEL KM 18+000, CON LA PARTICIPACION DE SIETE TRABAJADORES, HERRAMIENTAS Y MATERIALES, SOPLETE PARA LIMPIEZA, DOS CAMIONES BARANDA, EQUIPO PARA PINTADO CON SUS OPERADORES, DOS RESPONSABLES Y TRES VIGIAS.

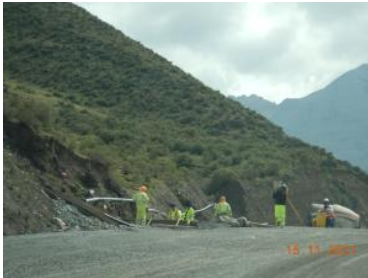
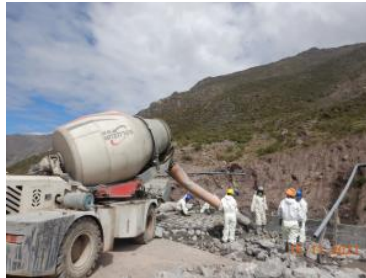
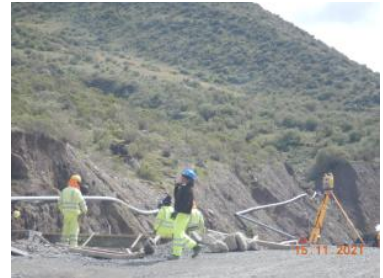
OBRA INICIAL (OI): TRAMO 2: CANTA - HUAYLLAY  
SECTOR ENTRE LAS PROGRESIVAS DEL KM 27+890  
CONSTRUCCIÓN DE BADEN

SE CONSTATÓ LA EJECUCIÓN DE TRABAJOS Y ACTIVIDADES DE  
CONSTRUCCIÓN DEL BADEN LOCALIZADO ENTRE LAS PROGRESIVAS DEL KM  
27+890, CON LA PARTICIPACION DE OCHO TRABAJADORES, HERRAMIENTAS,  
MATERIALES, CAMION CARMIX CON SU OPERADOR, UN CAPATAZ Y DOS VIGIAS

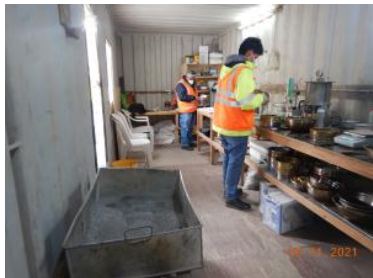
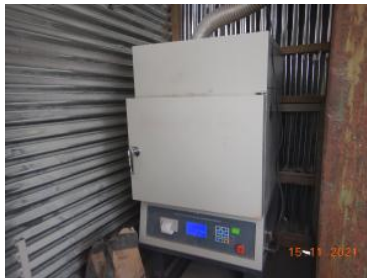
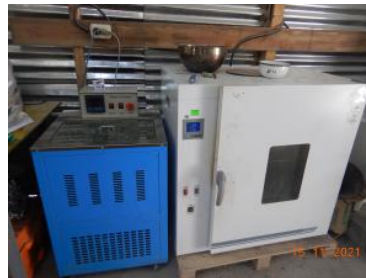
OBRA INICIAL (OI): TRAMO 2: CANTA - HUAYLLAY  
LABORATORIO PARA ENSAYOS DE ASFALTO ENTRE LAS PROGRESIVAS DEL  
KM 29+700

SE CONSTATÓ LA REALIZACIÓN DE ENSAYOS PARA MEZCLA ASFALTICA EN CALIENTE EN EL LABORATORIO DE LA CONTRATISTA CRBC, LOCALIZADO EN LA PLANTA DE ASFALTO DEL SECTOR ENTRE LAS PROGRESIVAS DEL KM 29+700. CON LA PARTICIPACIÓN DE PERSONAL TECNICO DE LA CONTRATISTA Y SUPERVISION DE OBRA.

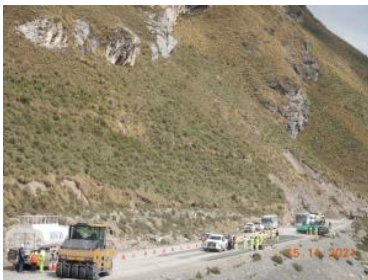
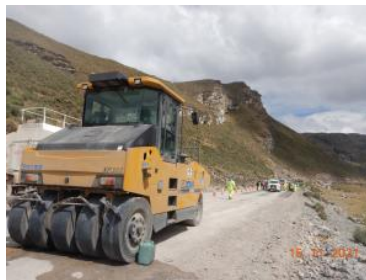
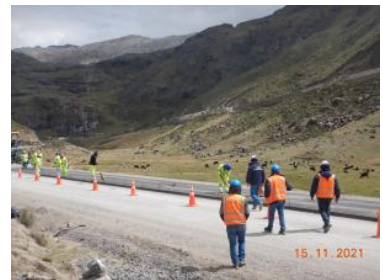
OBRA INICIAL (OI): TRAMO 2: CANTA - HUAYLLAY  
PRUEBA DE PRODUCCION DE LA PLANTA INDUSTRIAL DE ASFALTO ENTRE LAS  
PROGRESIVAS DEL KM 29+700

Se informa que en la presente jornada se continuaron con las pruebas de producción de mezcla asfáltica en caliente en la PLANTA DE ASFALTO localizada en el Km 29+700, bajo el control del personal técnico de la Supervisión de Obra.

SE CONSTATÓ LA EJECUCION DE ACTIVIDADES Y TRABAJOS DE LA  
PRODUCCION DE MEZCLA ASFALTICA EN CALIENTE DE LA PLANTA  
INDUSTRIAL DE ASFALTO ENTRE LAS PROGRESIVAS DEL KM 29+700 CON LA  
PARTICIPACIÓN DE TECNICOS DE LA CONTRATISTA CRBC Y DE LA  
SUPERVISION DE OBRA, EQUIPOS DE TREN DE ASFALTO Y PERSONAL  
OPERARIO Y AYUDANTES EN EL SECTOR DEL KM 31+300
