BITACORA ELECTRÓNICA DE OBRA

REGISTRO DE LA BITACORA Y FOTO DEL CUADERNO DE OBRA

Confirma Bitacora: Si	Nro Informe: 193	Fecha Informe: 16-11-2021	Nombre De La Obra: Carretera Oyon- Ambo, Tramo II: Dv. Cerro de Pasco- Dv. Chacayan	Personal Encargado: BORIS WALTER AYLLÓN CARCELÉN
---------------------------------	----------------------------	-------------------------------------	---	---

OBRA: MEJORAMIENTO DE LA CARRETERA OYON - AMBO TRAMO 2 DESVIO CERRO DE PASCO DESVIO CHACAYAN

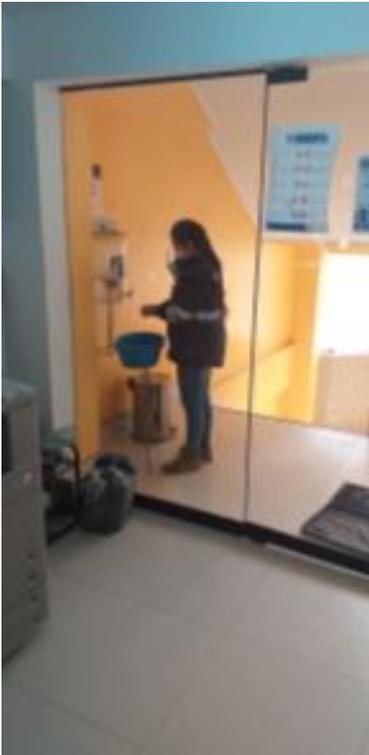
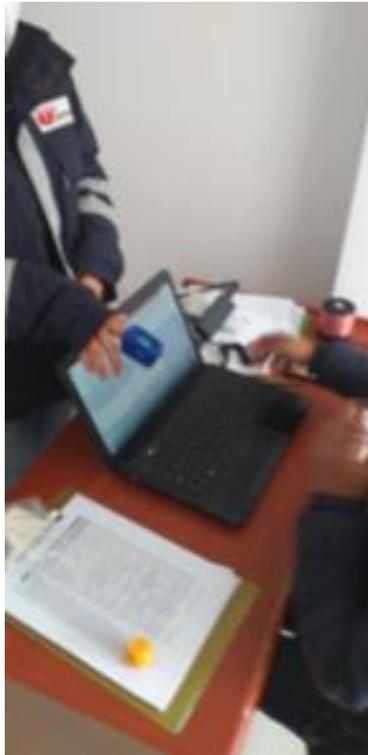
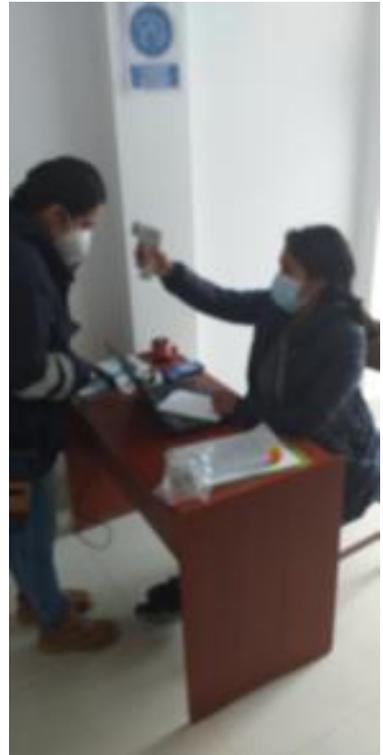
PROGRESIVA KM. 215+400

En la progresiva Km. 215+400 se realiza visita de monitoreo a las oficinas de la supervisión en busca del cuaderno de obra, no se logró el acceso al mismo. Se verifica que estan implementando los protocolos de seguridad y prevención ante el covid -19

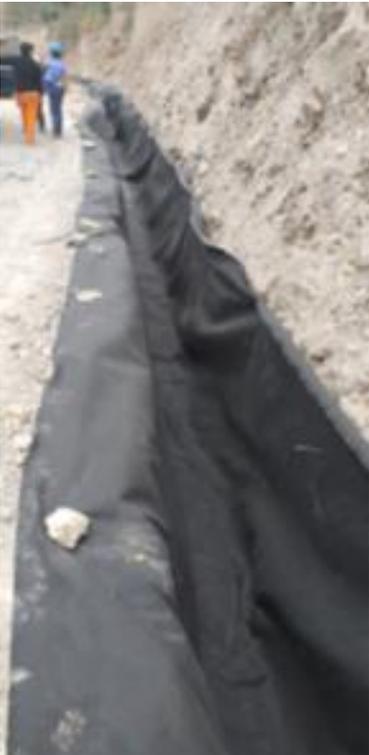
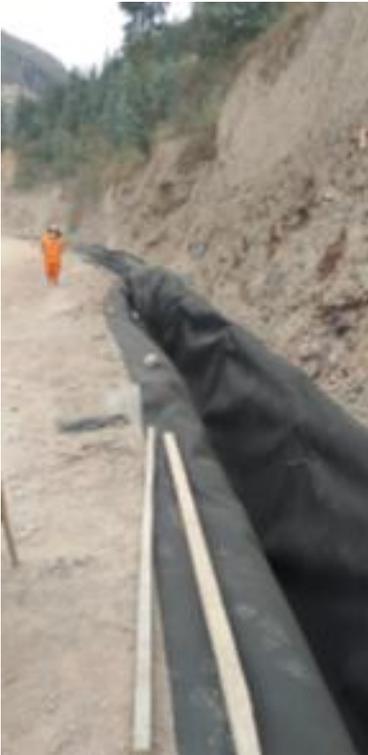
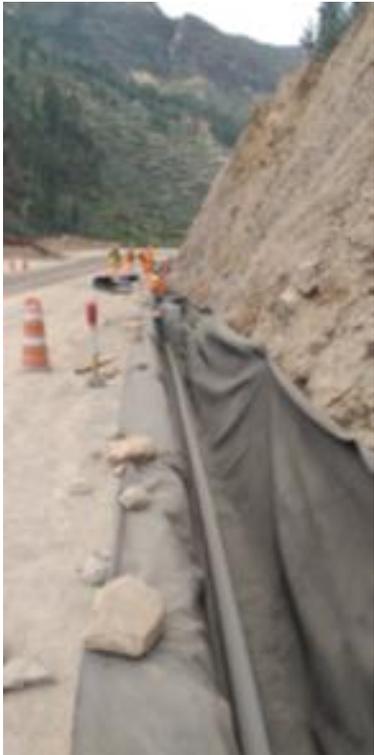
Actividades:
PROGRESIVA KM. 216+700 AL KM. 216+818
600.0 OBRAS DE ARTE Y DRENAJE
625.A SUB DREN TIPO 1

CDescripcion _____:
En las progresivas KM. 216+700 al KM. 216+818 se realiza la colocación de geotextil y tubería perforada de 6" para la construcción de sub drenaje, trabajan : 1 capataz y 2 obreros

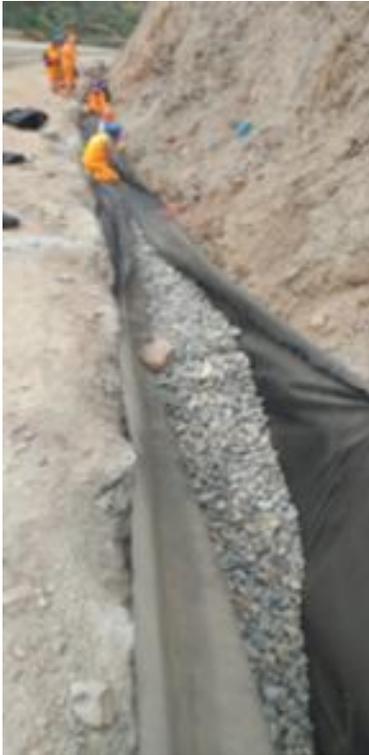
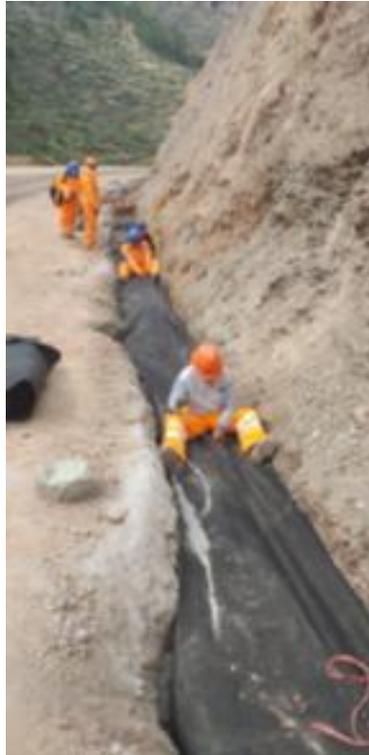
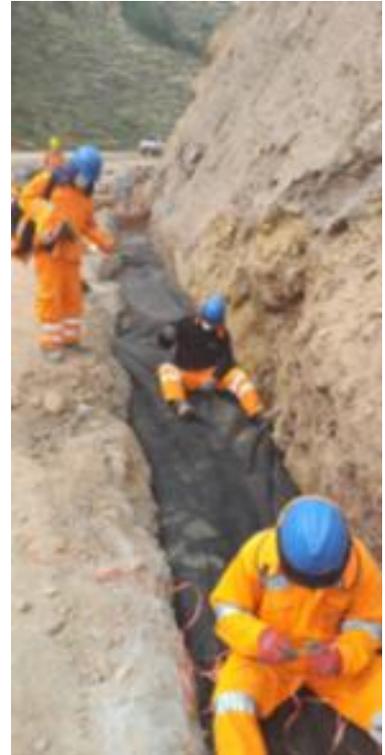
PROGRESIVA KM. 216+680 AL KM. 216+700
600.0 OBRAS DE ARTE Y DRENAJE 625.A SUB DREN TIPO 1

En las progresivas KM. 216+680 al KM. 216+700 se realiza la costura del geotextil para construcción de sub drenaje, trabajan : 1 capataz y 4 obreros

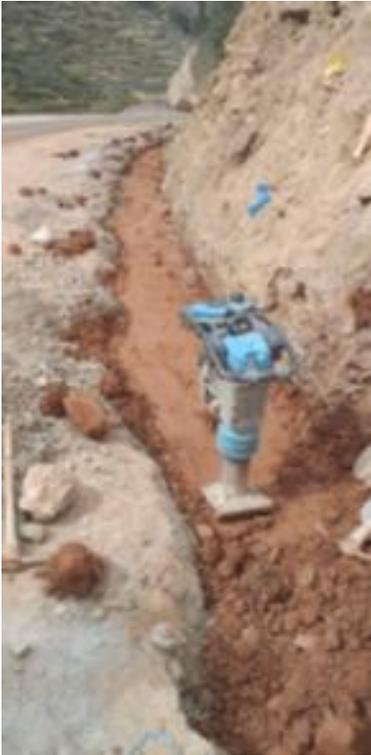
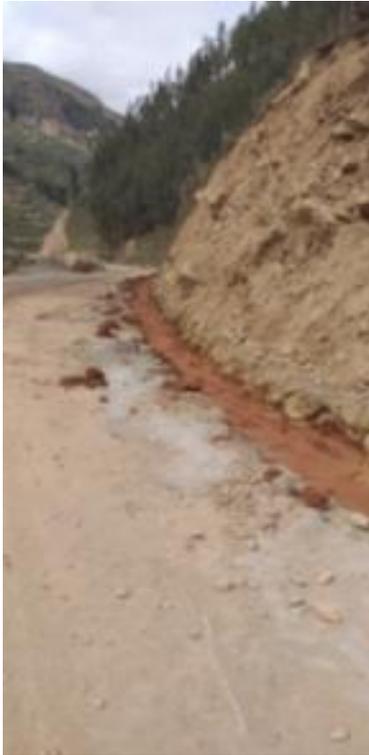
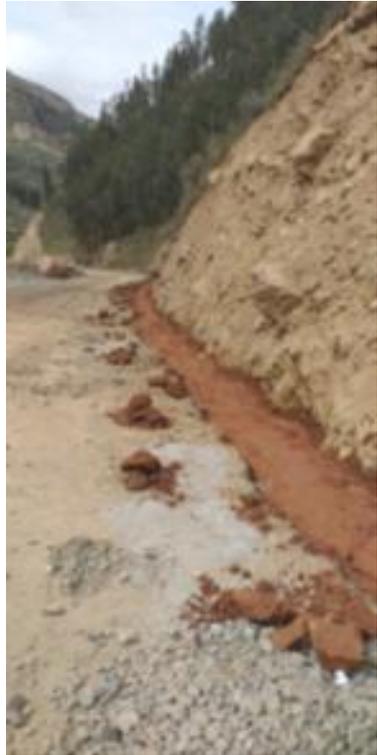
Actividades:
PROGRESIVA KM. 216+600 AL KM. 216+680
600.0 OBRAS DE ARTE Y DRENAJE 625.A SUB DREN TIPO 1

CDescripcion_____:
En las progresivas KM. 216+600 al KM. 216+680 se verifica el relleno impermeable colocado en la construcción de sub drenaje, Se utilizo: 2 vibro apisonadores , trabajaron : 1 capataz y 2 obreros

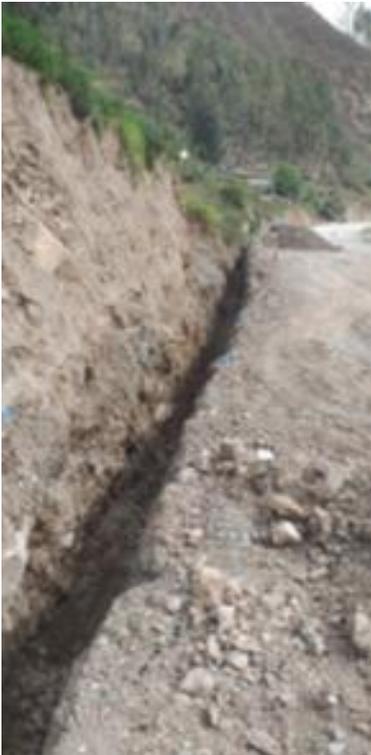
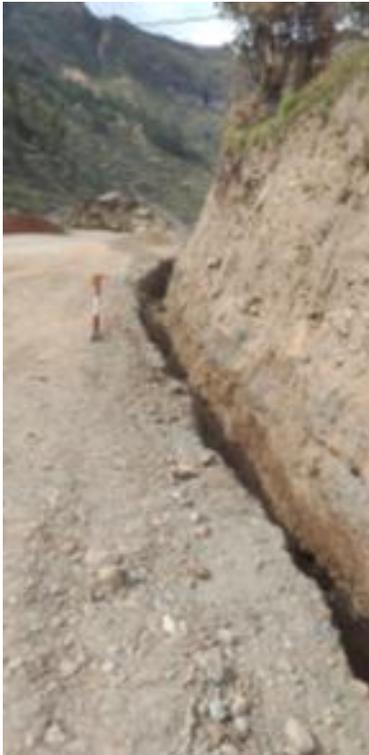
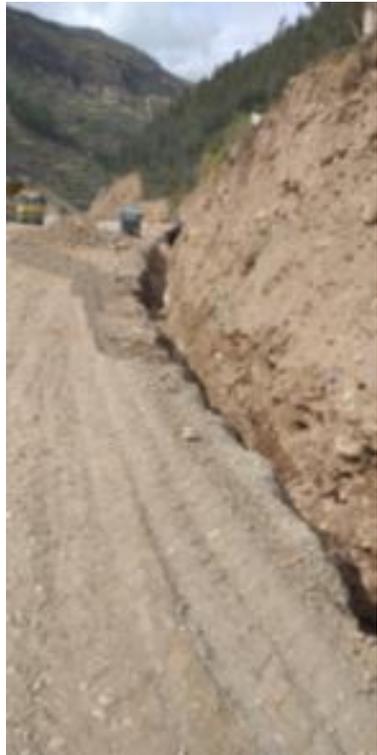
Actividades:
PROGRESIVA KM. 216+860 A KM. 216+980
600.0 OBRAS DE ARTE Y DRENAJE
601.A EXCAVACION NO CLASIFICADA PARA ESTRUCTURA

CDescripcion _____:
En la progresiva Km. 216+860 a km. 216+980 se realiza la excavación para la construcción de sub drenaje. se utiliza una retroexcavadora y herramientas menores. Trabajan : 1 capataz, 1 operador , 2 vigías

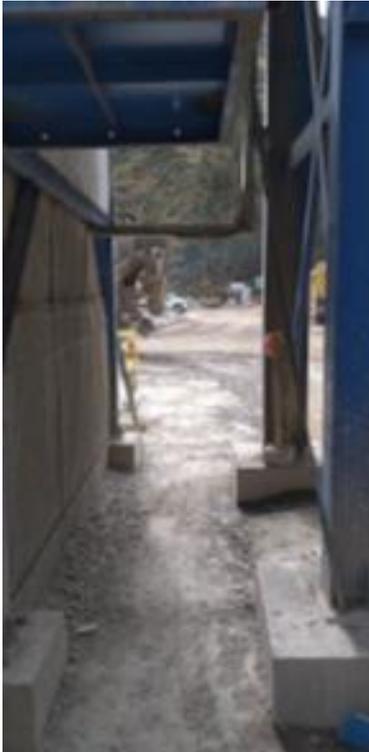
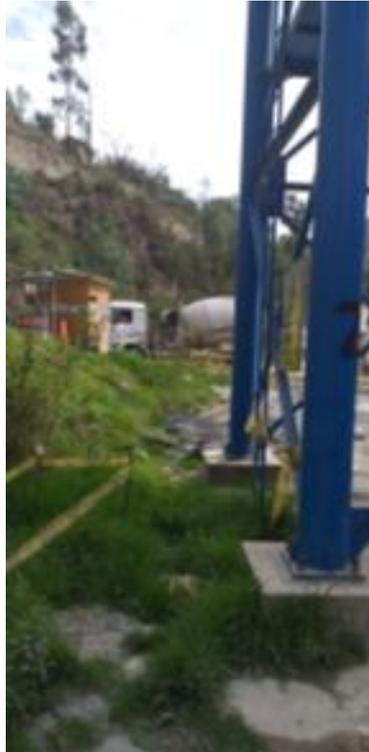
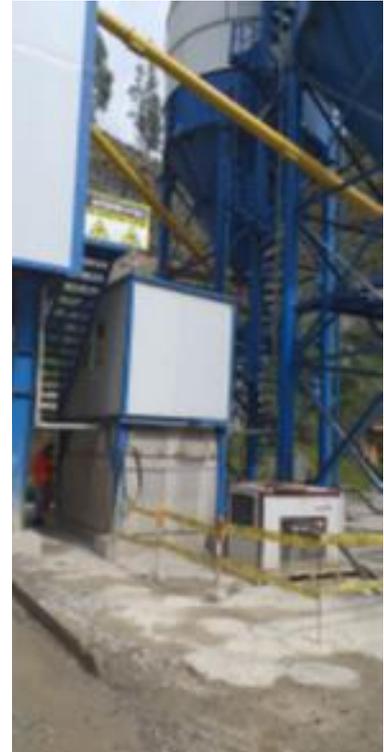
PROGRESIVA KM. 219+650
VISITA DE MONITOREO A LA PLANTA DE CONCRETO No. 2 DE LA CONTRATISTA:
700.0 TRANSPORTES
700.E TRANSPORTE DE CONCRETO HIDRAULICO (CON MIXER) PARA D<1 KM.
700.F TRANSPORTE DE CONCRETO HIDRAULICO (CON MIXER) PARA D> 1 KM.

En la progresiva km. 219+650 se ubica el campamento de la Contratista donde se ubica la planta de concreto No 2. Se realiza el transporte en Mixer para el vaciado de cunetas de concreto. Se utiliza 2 mixer, trabajan: 2 operarios

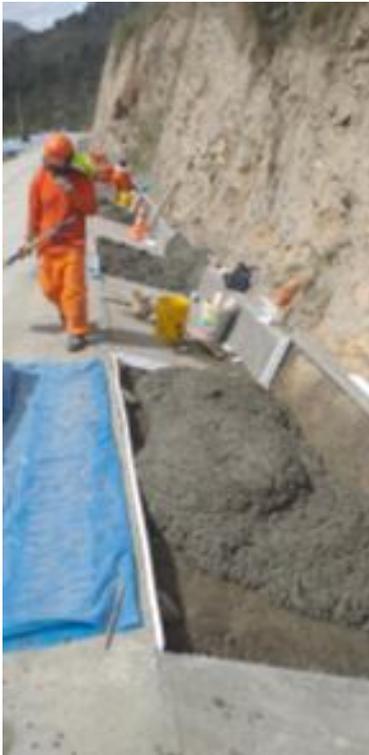
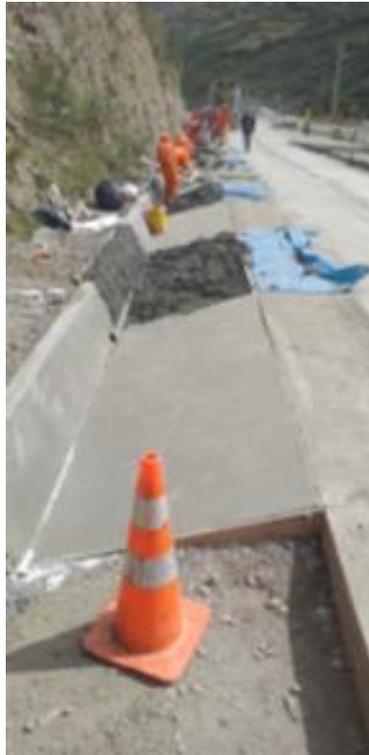
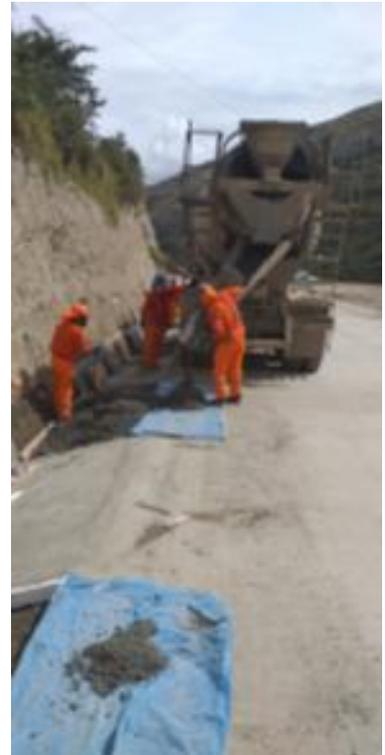
**PROGRESIVA KM. 220+120 a 220+300
600.0 OBRAS DE ARTE Y DRENAJE
635.A CUNETAS REVESTIDAS TRIANGULAR TIPO I**

En las progresivas Km. 220+120 a km. 220+300 se realiza el vaciado de cunetas revestidas de concreto triangulares tipo I en el lado izquierdo de la vía. Se utiliza : 2 camiones mixer, trabajan: 1 capataz, 2 operadores de mixer, 6 obreros

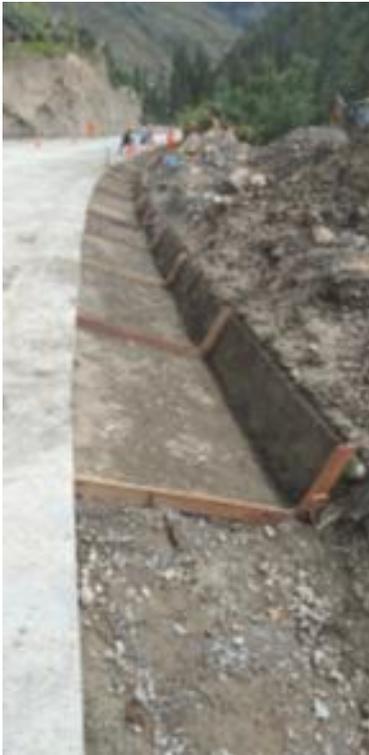
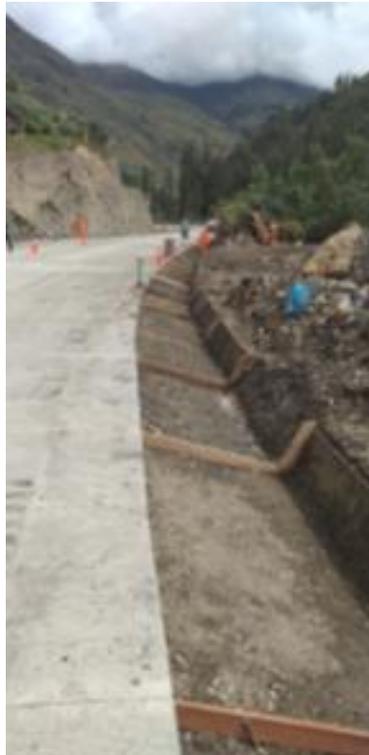
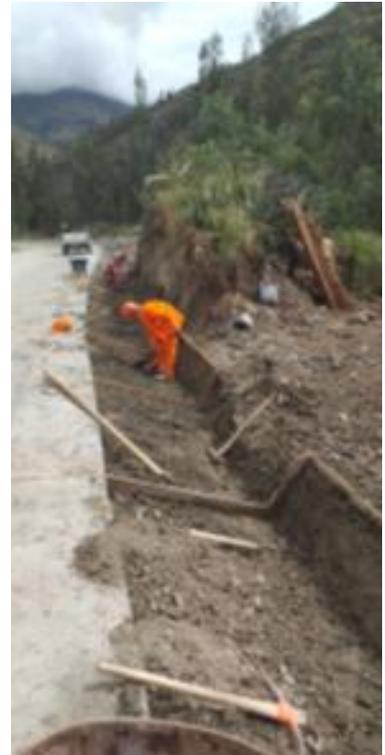
**PROGRESIVA KM. 222+090 A KM. 222+ 200
600.0 OBRAS DE ARTE Y DRENAJE
601. A EXCAVACION NO CLASIFICADA PARA ESTRUCTURA**

En las progresivas km. 222+090 a Km. 222+200 se realiza excavación en el lado derecho de la vía para la construcción de cunetas. Se utilizan herramientas menores. trabajan: 1 capataz, 4 obreros

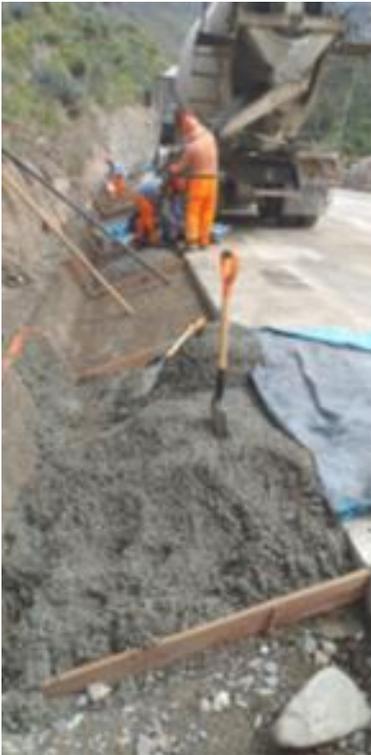
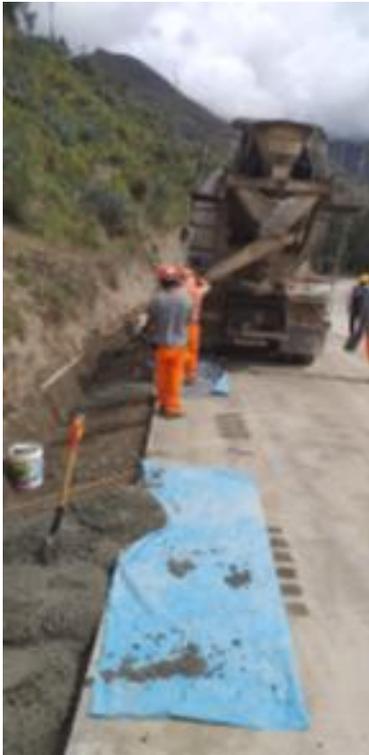
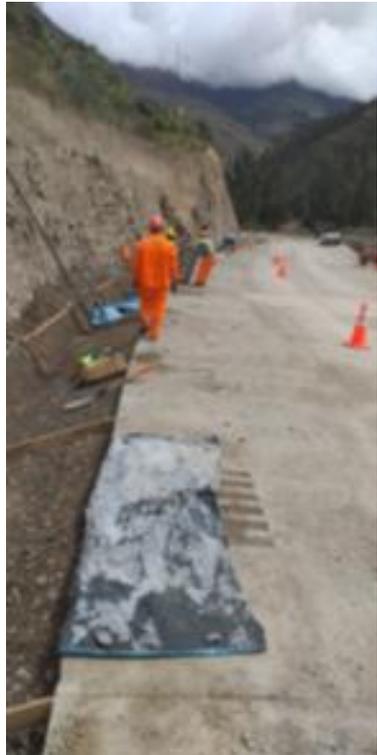
Actividades:
PROGRESIVA KM. 222+070 a 222+160
600.0 OBRAS DE ARTE Y DRENAJE
635.A CUNETAS REVESTIDAS TRIANGULAR TIPO I

CDescripcion _____:
En las progresivas Km. 222+070 a km. 222+160 se realiza el vaciado de cunetas revestidas de concreto triangulares tipo I en el lado izquierdo de la vía. Se utiliza : 2 camiones mixer, trabajan: 1 capataz, 2 operadores de mixer, 6 obreros

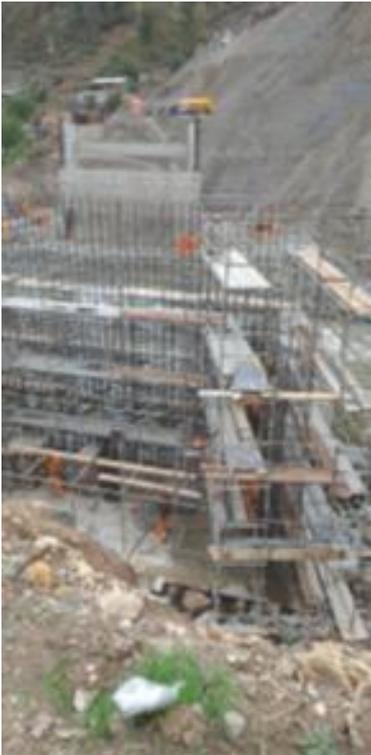
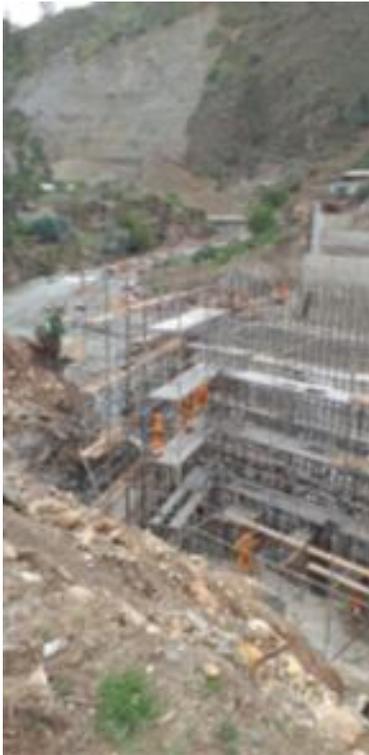
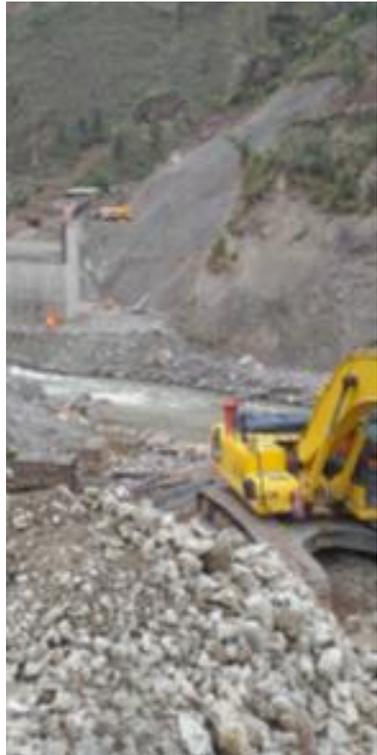
Actividades:
PROGRESIVA KM. 229+990
1400.0 PUENTE HUARIMARCA
1400.3 ESTRIBOS
615,A ACERO DE REFUERZO F'Y= 4200 KG/ cm2
612.A1 ENCOFRADO Y DESENCOFRADO EN SECO

CDescripcion _____ :
En la progresiva Km. 229+990 se reinicia con la colocación del acero de refuerzo y encofrado del estribo izquierdo del nuevo puente Huarimarca, Se utiliza una excavadora de oruga , para movilizar los materiales de acero de refuerzo y herramientas menores ,
Trabajan: 1 capataz, 1 operador, 30 obreros
