## BITACORA ELECTRÓNICA DE OBRA

<b>Confirma Bitacora:</b> Si	<b>Nro Informe:</b> 196	<b>Fecha Informe:</b> 19-11-2021	<b>Nombre De La Obra:</b> Carretera Oyon- Ambo, Tramo II: Dv. Cerro de Pasco- Dv. Chacayan	<b>Personal Encargado:</b> BORIS WALTER AYLLÓN CARCELÉN
---------------------------------	----------------------------	-------------------------------------	---	---

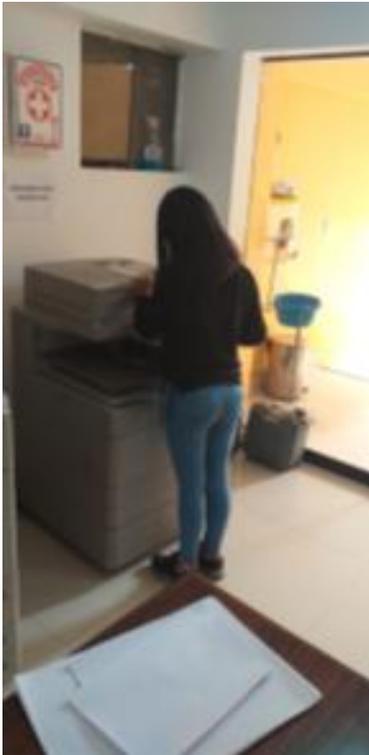
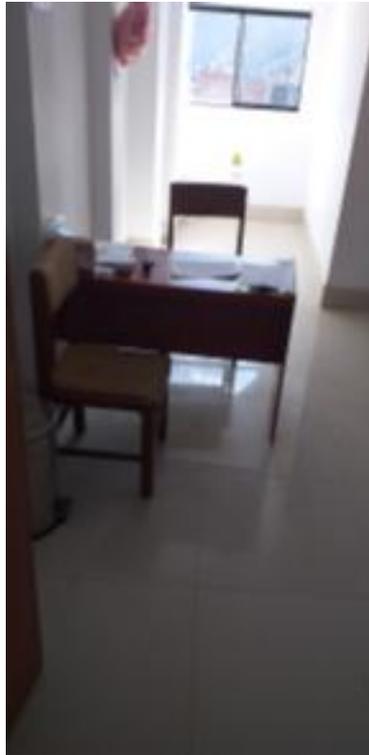
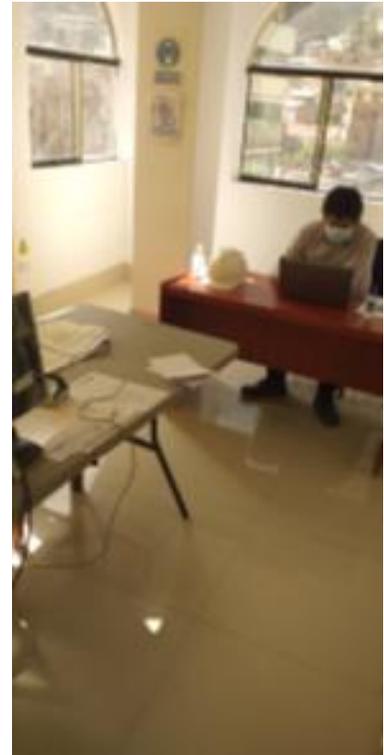
**Actividades:**  
PROGRESIVA KM. 215+400  
VISITA DE MONITOREO A LAS OFICINAS DE LA SUPERVISIÓN: EN BUSCA DEL CUADERNO DE OBRA

**CDescripcion\_\_\_\_\_:**  
En la progresiva Km. 215+400 se realiza visita de monitoreo a las oficinas de la Supervisión en busca del cuaderno de obra, se logra acceso al mismo se verifica que solo han anotado 3 paginas hASTA EL DIA 04-11-2021

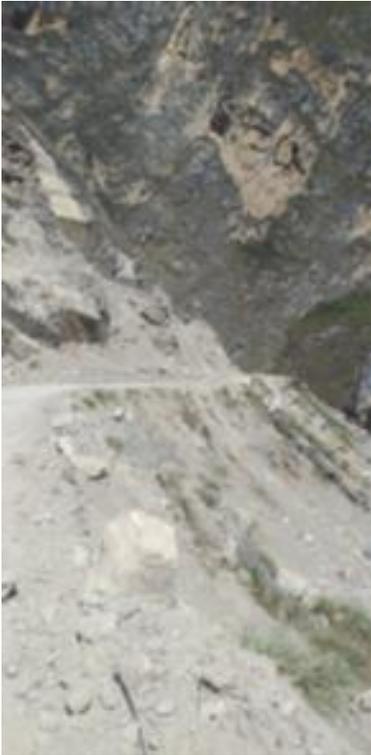
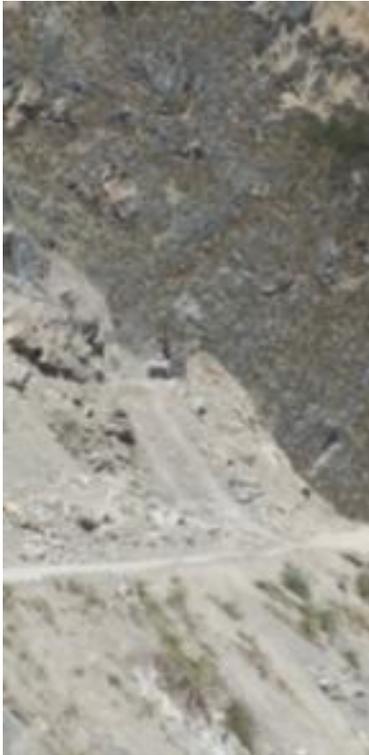
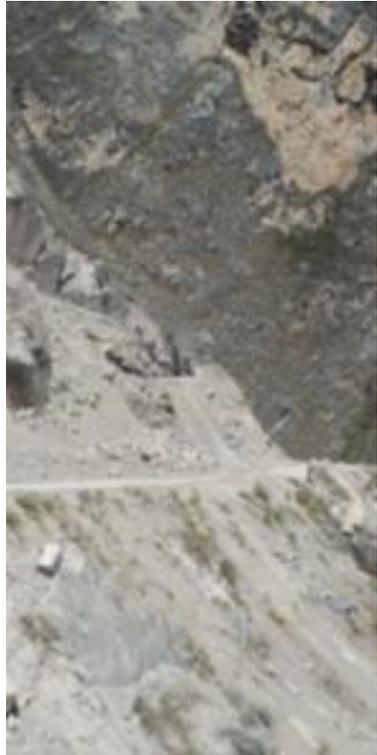
**Actividades:**  
PROGRESIVA KM. 209+500  
200.0 MOVIMIENTO DE TIERRAS  
205.B EXCAVACION EN EXPLANACIONES EN ROCA SUELTA

**CDescripcion** \_\_\_\_\_:  
En la progresiva Km. 209+500. Se realiza la excavación en explanaciones en material de roca suelta. Se utiliza una excavadora. trabajan: 1 capataz, 1 operador, 2 vigías

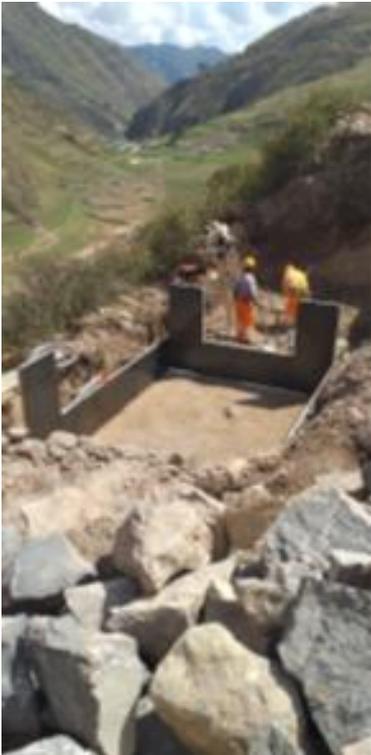
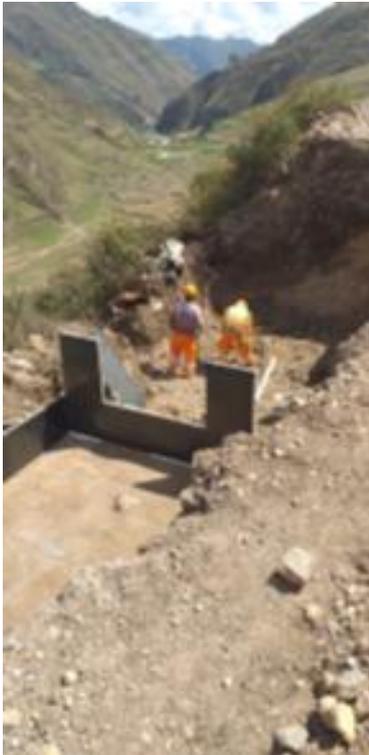
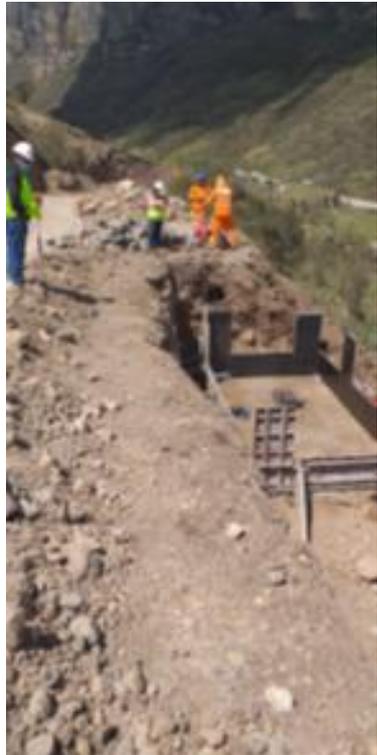
**Actividades:**  
PROGRESIVAS KM. 199+370 A KM. 199+390  
600.0 OBRAS DE ARTE Y DRENAJE  
601.A EXCAVACION NO CLASIFICADA PARA ESTRUCTURAS

**CDescripcion** \_\_\_\_\_:  
En la progresiva Km. 199+370 A Km. 199+390 se realiza la excavación para la construcción de muro de contención en el lado derecho de la vía. Se utiliza herramientas menores, trabajan: 1 capataz, 2 obreros.

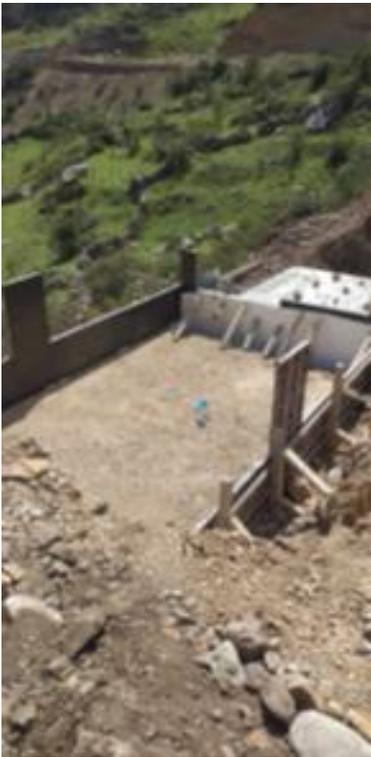
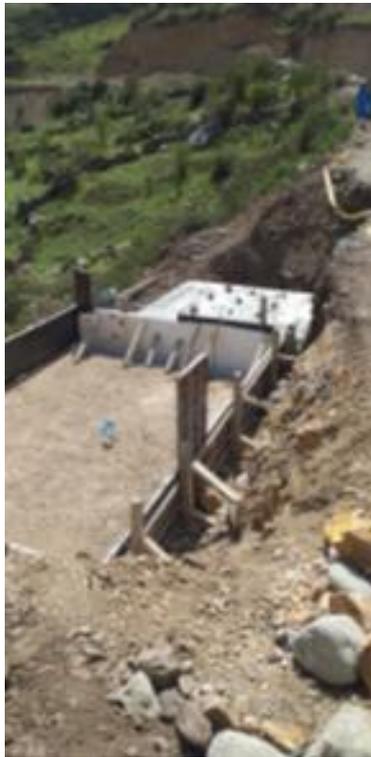
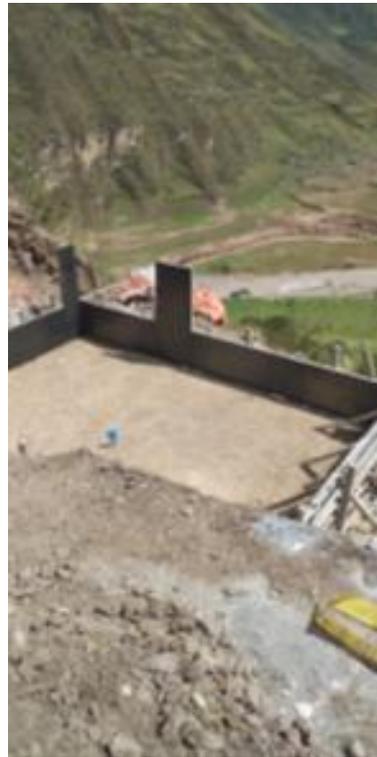
**Actividades:**  
PROGRESIVA KM. 199+300  
600.0 OBRAS DE ARTE Y DRENAJE  
612.A ENCOFRADO Y DESENCOFRADO DE OBRAS DE ARTE

**CDescripcion** \_\_\_\_\_:  
En la progresiva Km. 199+300 se verifica el encofrado de zapatas de muros ciclópeos. el personal esta en su hora de descanso

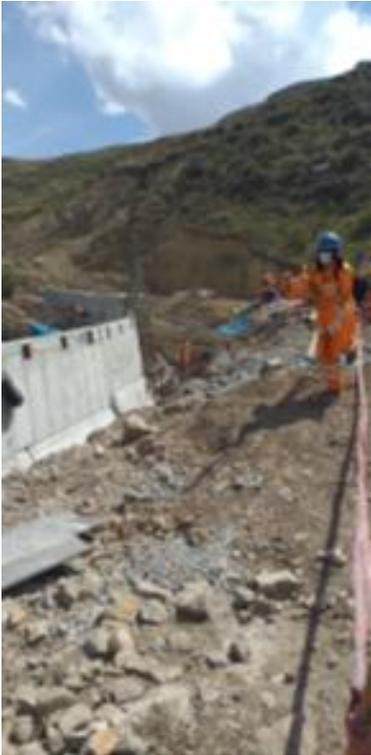
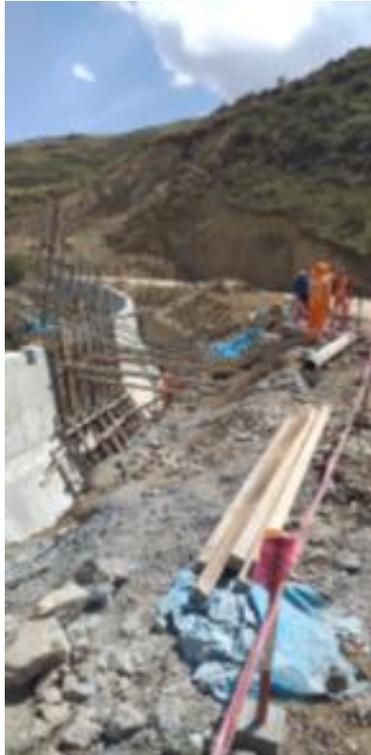
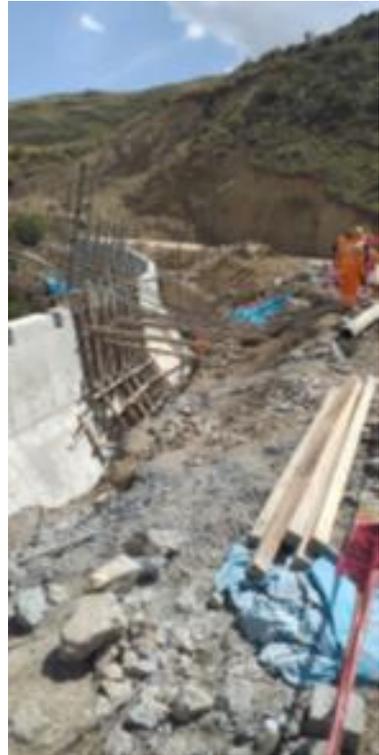
**Actividades:**  
PROGRESIVA KM. 198+500  
600.0 OBRAS DE ARTE Y DRENAJE  
612. ENCOFRADO Y DESENCOFRADO PARA OBRAS DE ARTE

**CDescripcion\_\_\_\_\_:**  
En la progresiva Km. 198+500 se realiza el encofrado de muros de contención, Se utilizan herramientas menores , trabajan: 1 capataz y 4 obreros

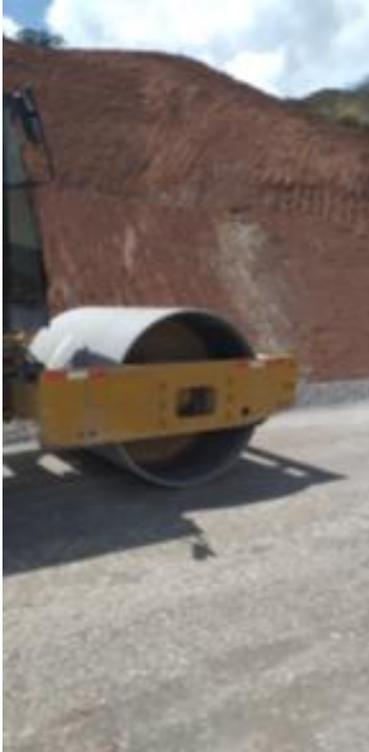
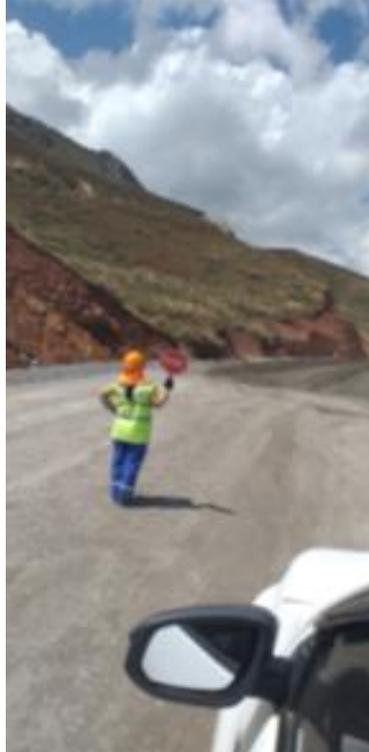
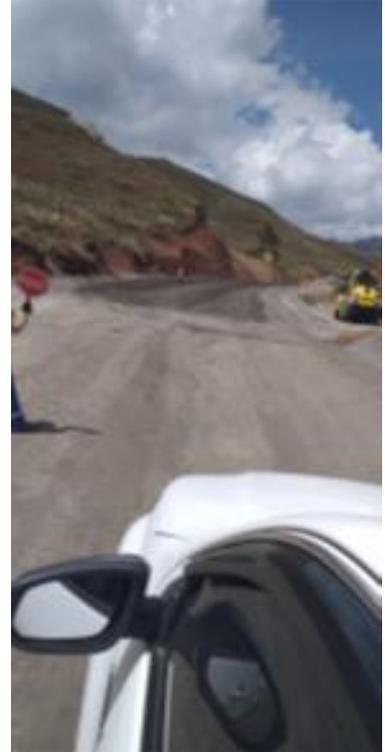
**Actividades:**  
PROGRESIVA KM. 195+700 A KM. 195+880  
300.0 SUB BASES Y BASES  
303.A SUB BASE GRANULAR

En la progresiva Km. 195+700 al Km. 195+ 880 se realiza la construcción de sub base granular, se utiliza : 1 motoniveladora, 1 compactadora de rodillo, 1 camión cisterna, trabajan: 1 capataz, 2 operadores, 1 chofer de cisterna, 2 obreros, 2 vigías

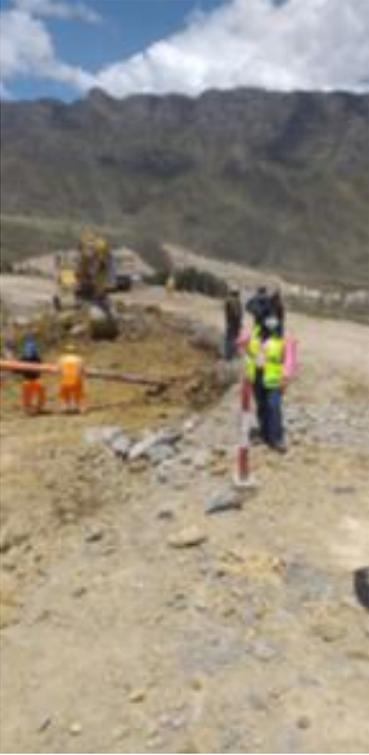
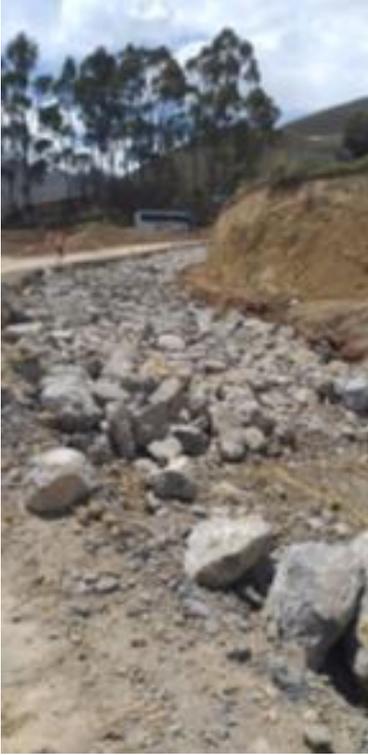
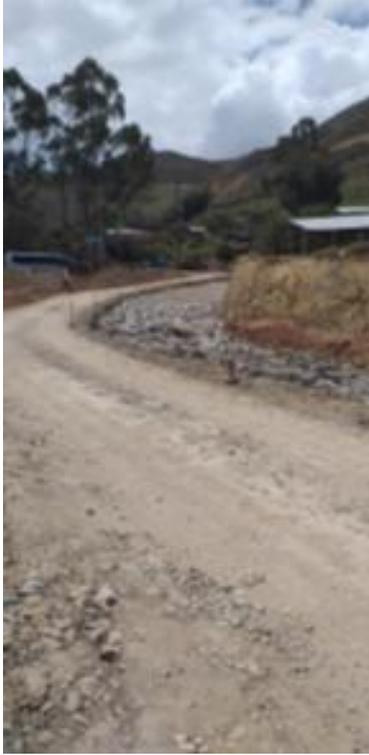
**Actividades:**  
PROGRESIVA KM. 216+000 A KM. 216+220  
200.0 MOVIMIENTO DE TIERRAS  
220.B MEJORAMIENTOS DE LA SUBRASANTE CON MATERIAL DE CANTERA

**CDescripcion\_\_\_\_\_:**  
En la progresiva Km. 216+000 a km. 216+220 Se realiza el mejoramiento de la subrasante en el lado izquierdo de la vía, a 1,50 m de profundidad, Se utilizó una excavadora de oruga, 1 Compactadora de rodillo. trabajan: 1 capataz, 2 operadores, 2 vigía

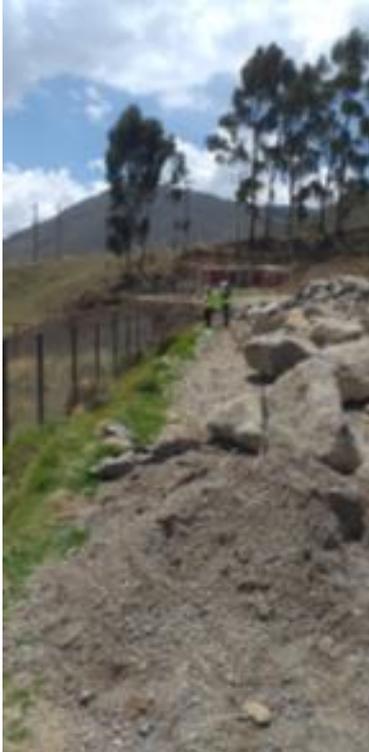
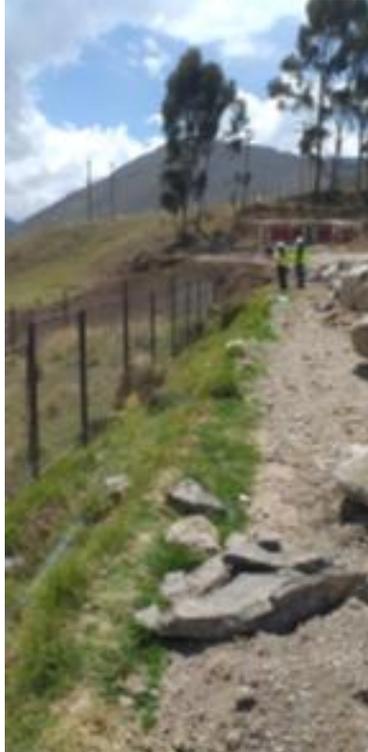
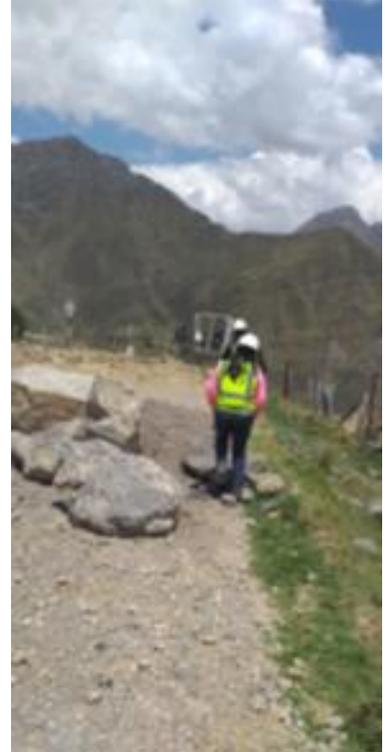
**Actividades:**  
PROGRESIVA KM. 196+180  
VISITA DE MONITOREO A ZONA DE DME EN PARTE ALTA DEL TRAMO II: DME DESESTIMADO KM. 196+300

**CDescripcion** \_\_\_\_\_:  
En la progresiva Km. 196+180 se realiza la visita a un DME desestimado ubicado en el Km.196+300 acompañando a los especialistas ambiental y antropología de la Supervisión.

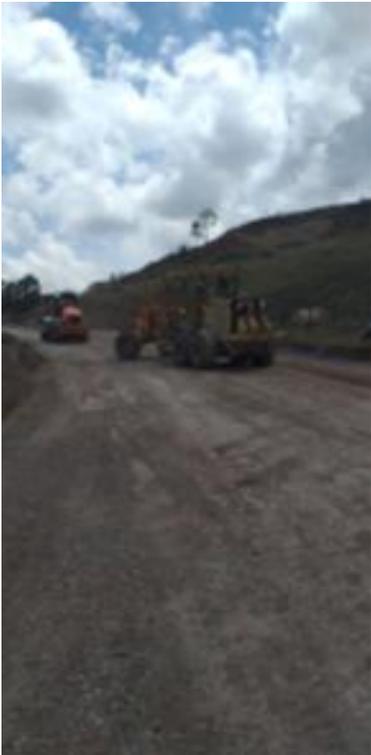
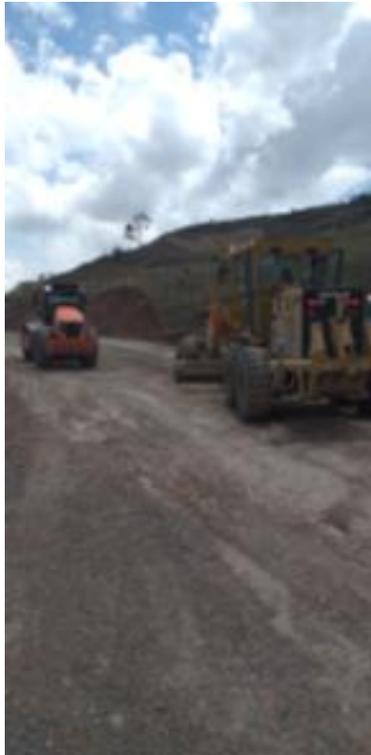
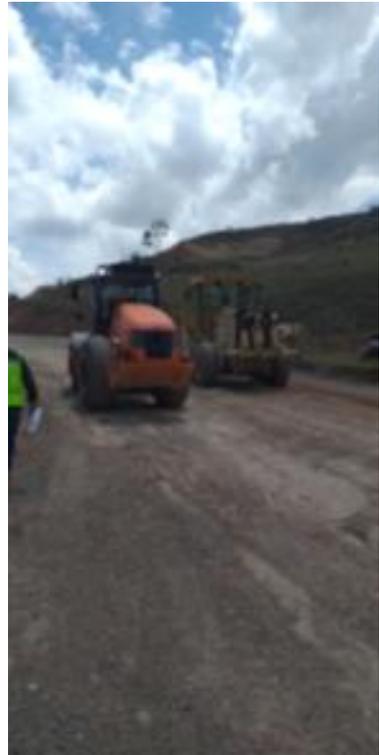
**Actividades:**  
PROGRESIVA KM. 196+320 A KM. 196+620  
300.0 SUB BASES Y BASES  
303.A SUB BASE GRANULAR

**CDescripcion** \_\_\_\_\_:  
En la progresiva Km. 196+320 al Km. 196+ 620 se realiza la construcción de sub base granular, se utiliza : 1 motoniveladora, 1 compactadora de rodillo, 1 camión cisterna, trabajan: 1 capataz, 2 operadores, 1 chofer de cisterna, 2 obreros, 2 vigías

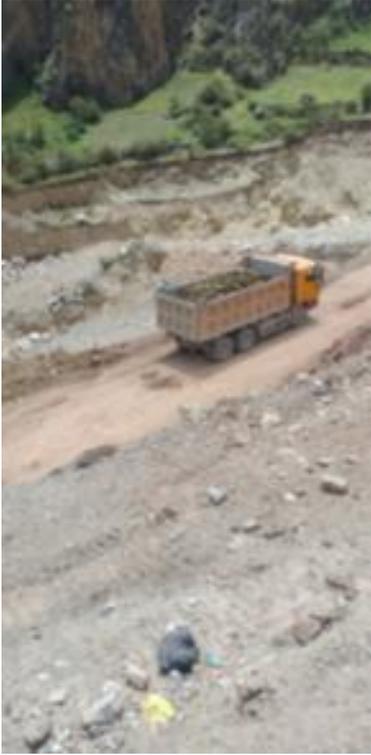
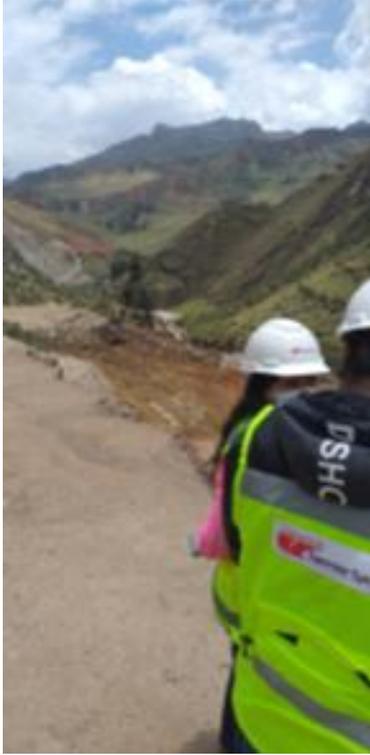
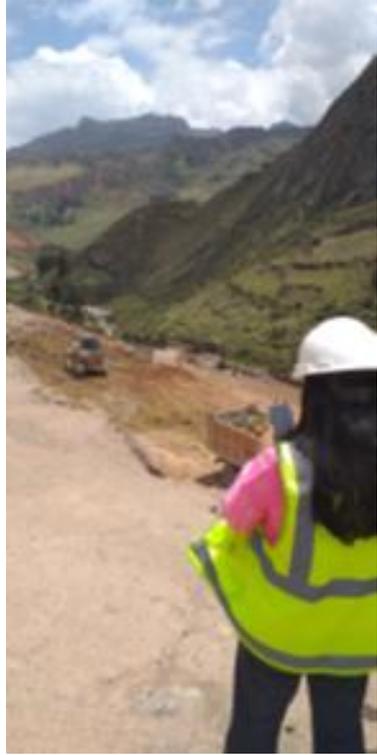
**Actividades:**  
PROGRESIVA KM. 202+000  
VISITA DE MONITOREO A ZONA DE DME EN PARTE ALTA DEL TRAMO II: DME APORTE SOCIAL KM. 202+000

**CDescripcion** \_\_\_\_\_:  
En la progresiva Km. 202+000 En el lado izquierdo de la via , se realiza la visita a un DME que esta en ejecución como aporte social, acompañando a los especialistas ambiental y antropología de la Supervisión. Actualmente hay un tractor de empuje y 2 volquetes , trabajan: 1 capataz, 1 operador, 2 choferes, 2 vigías.
