## BITACORA ELECTRÓNICA DE OBRA

### REGISTRO DE LA BITACORA Y FOTO DEL CUADERNO DE OBRA

<b>Confirma Bitacora:</b> Si	<b>Nro Informe:</b> 197	<b>Fecha Informe:</b> 20-11-2021	<b>Nombre De La Obra:</b> Carretera Oyon- Ambo, Tramo II: Dv. Cerro de Pasco- Dv. Chacayan	<b>Personal Encargado:</b> BORIS WALTER AYLLÓN CARCELÉN
---------------------------------	----------------------------	-------------------------------------	---	---

OBRA: MEJORAMIENTO DE LA CARRETERA OYON - AMBO TRAMO 2 DESVIO CERRO DE PASCO DESVIO CHACAYAN

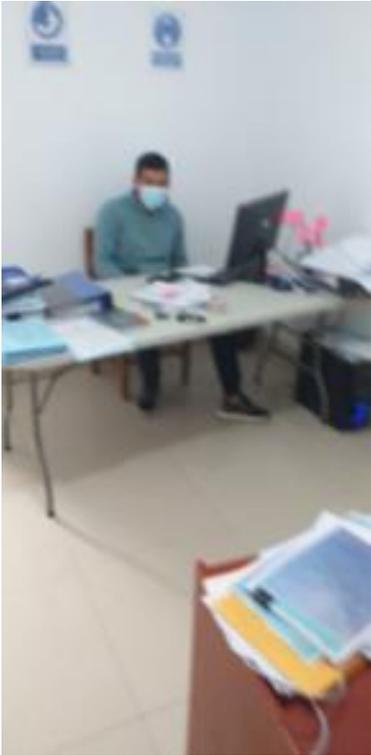
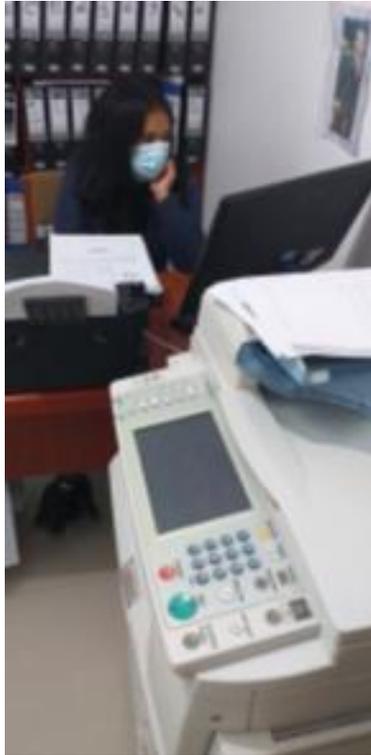
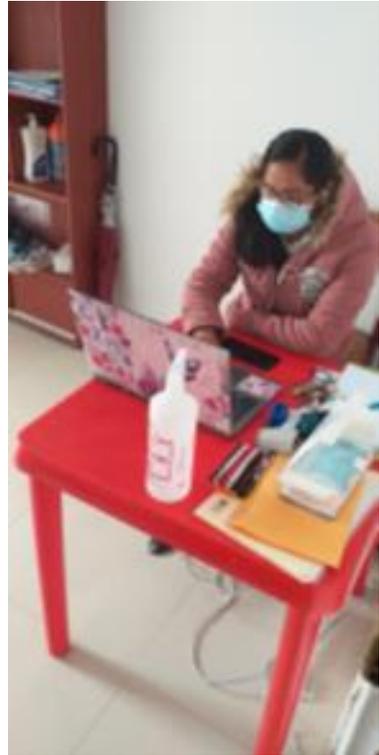
**Actividades:**  
PROGRESIVA KM. 215+400  
VISITA DE MONITOREO A LAS OFICINAS DE LA SUPERVISIÓN: EN BUSCA DEL CUADERNO DE OBRA

**CDescripcion\_\_\_\_\_:**  
En la progresiva Km. 215+400 se realiza visita de monitoreo a las oficinas de la supervisión, en busca del cuaderno de obra, el cual no hay anotación actualizada.

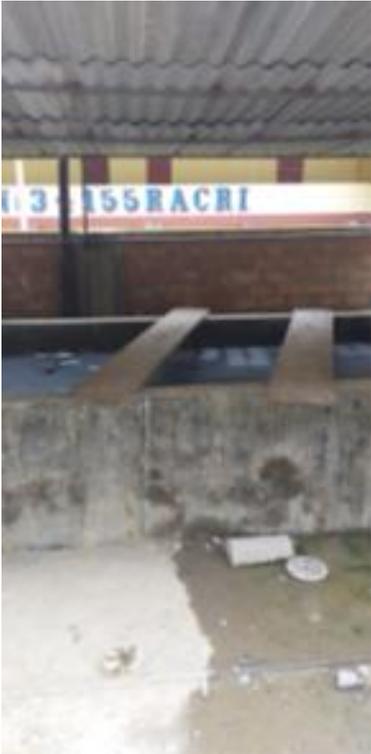
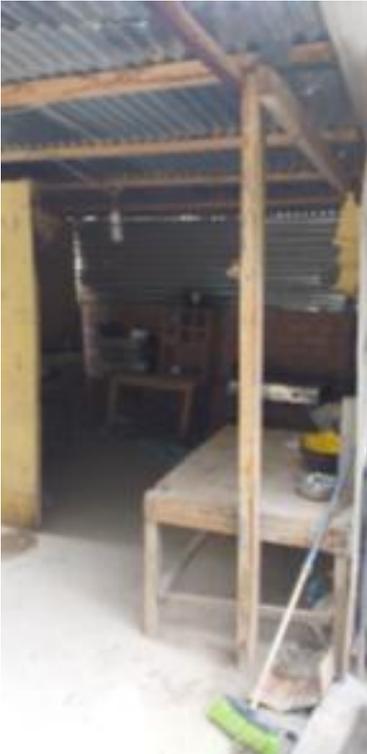
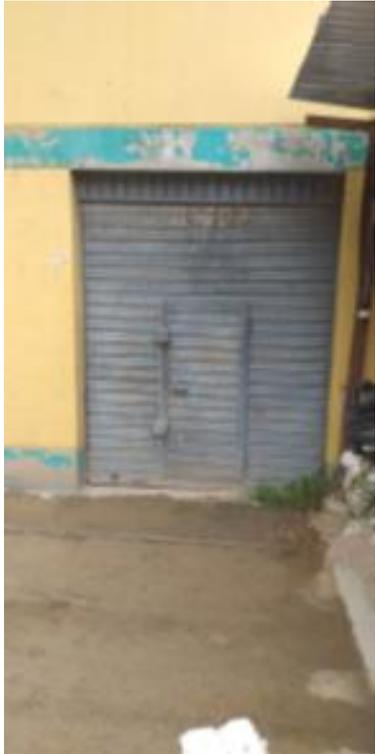
**Actividades:**  
PROGRESIVA KM. 213+400  
VISITA DE MONITOREO AL LABORATORIO DE LA SUPERVISIÓN: SIN ACTIVIDADES POR LLUVIAS

**CDescripcion\_\_\_\_\_:**  
En la progresiva KM. 213+400 se realiza visita de monitoreo al laboratorio de suelos y pavimentos de la supervisión donde no hay actividades por las lluvias han ocasionado la interrupción del suministro de electricidad desde el día de ayer hasta la actualidad. La lluvia a ocasionado derrumbes en la zona alta impidiendo el libre transito en este sector , en la parte baja también ha ocurrido derrumbes y huaicos.

Es necesario que la contratista, incremente las labores de mantenimiento de la via del tramo II, puesto que las constantes lluvias han dañado la superficie de rodamiento.
