## BITACORA ELECTRÓNICA DE OBRA

| Confirma Bitacora: Si | Nro Informe: 298 | Fecha Informe: 20-11-2021 | Nombre De La Obra: Corredor vial Lima-Canta-Huayllay-Dv. Cochamarca-Emp. PE 3N Obras de Rehabilitación y Mejoramiento | Personal Encargado: MANUEL JAVIER FLORENCIO RADO |

SALDO DE OBRA INICIAL (OI): TRAMO 2: CANTA – HUAYLLAY DEL MEJORAMIENTO, REHABILITACIÓN Y CONSERVACIÓN POR NIVELES DE SERVICIO Y OPERACIÓN DEL CORREDOR VIAL, LIMA – CANTA – HUAYLLAY – DV. COCHAMARCA – EMP. PE 3N  
CONTRATISTA: CHINA ROAD AND BRIDGE CORPORATION SUCURSAL PERU (CONTRATO N° 103-2019-MTC/20)  
SUPERVISOR: CONSORCIO CESEL - CAL Y MAYOR (CONTRATO DE CONSULTORIA DE OBRA N° 077-2014-MTC/20)

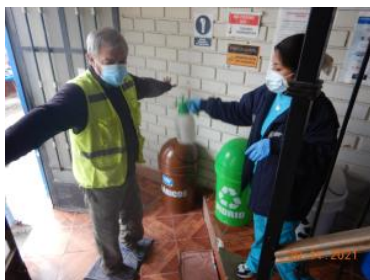
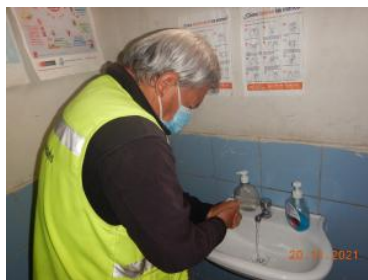
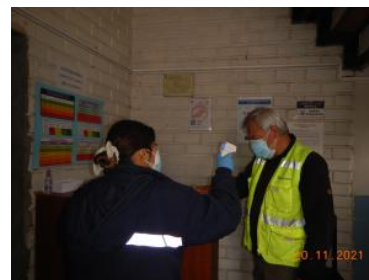
OBRA INICIAL (OI): TRAMO 2: CANTA - HUAYLLAY  
CONTROL DE RECURSOS E IMPLEMENTACIÓN DEL PLAN COVID -19 DE LA  
SUPERVISION DE OBRA CONSORCIO CESEL – CAL Y MAYOR

SE REALIZÓ LA VERIFICACIÓN DE RECURSOS Y LA IMPLEMENTACIÓN DEL PLAN COVID -19 DE LA SUPERVISION DE OBRA CONSORCIO CESEL – CAL Y MAYOR, DONDE SE CONSTATÓ EL CUMPLIMIENTO DE LAS MEDIDAS Y PROTOCOLOS SANITARIOS COMO DESINFECCION DE ROPA Y CALZADO, LAVADO Y SECADO DE MANOS, MEDICION Y CONTROL DE LA TEMPERATURA Y PULSO DEL PERSONAL.

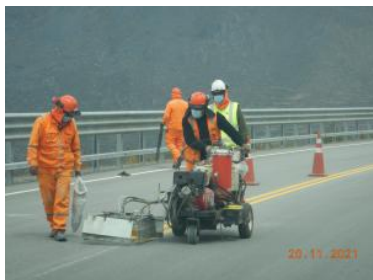
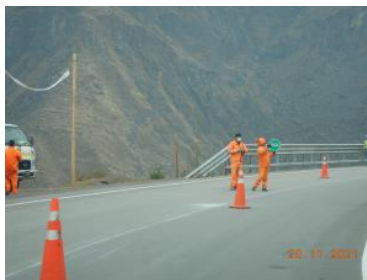
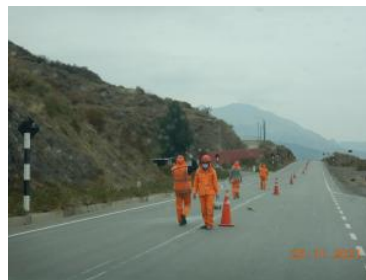
OBRA INICIAL (OI): TRAMO 2: CANTA - HUAYLLAY  
SECTOR ENTRE LAS PROGRESIVAS DEL KM 9+000  
MARCAS EN EL PAVIMENTO

SE CONSTATÓ LA EJECUCIÓN DE TRABAJOS Y ACTIVIDADES MARCAS EN EL PAVIMENTO LOCALIZADO ENTRE LAS PROGRESIVAS DEL KM 9+000, CON LA PARTICIPACION DE SIETE TRABAJADORES, HERRAMIENTAS Y MATERIALES, SOPLETE PARA LIMPIEZA, DOS CAMIONES BARANDA, EQUIPO PARA PINTADO CON SUS OPERADORES, DOS RESPONSABLES Y TRES VIGIAS.

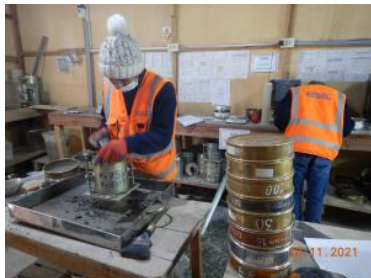
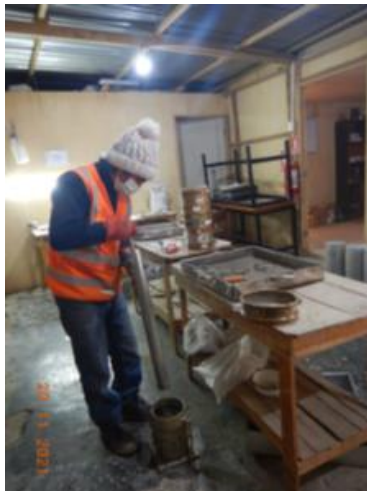
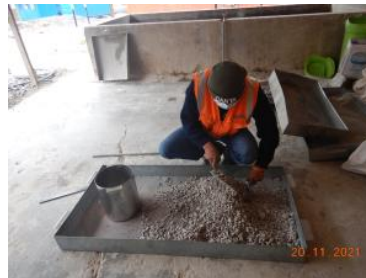
OBRA INICIAL (OI): TRAMO 2: CANTA - HUAYLLAY  
INSPECCIÓN DE ENSAYOS DE LABORATORIO DE LA SUPERVISION DE OBRA  
CONSORCIO CESEL – CAL Y MAYOR

SE REALIZÓ LA INSPECCION DE ENSAYOS DE LABORATORIO DEL SUPERVISOR  
REALIZADOS EN SU LABORATORIO PARA EL CONTROL DE LOS TRABAJOS DE  
LA EJECUCION DE OBRAS, DONDE SE CONSTATÓ LA EJECUCION DE DICHAS  
ACTIVIDADES PARA LA CARACTERIZACION DE LOS MATERIALES PARA LA OBRA  
Y EVALUACIÓN DE MATERIALES DE LOS ACOPIOS.

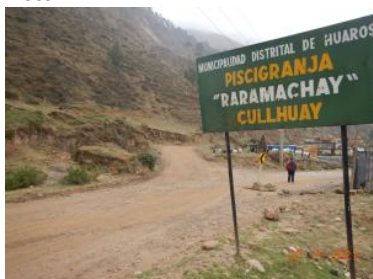
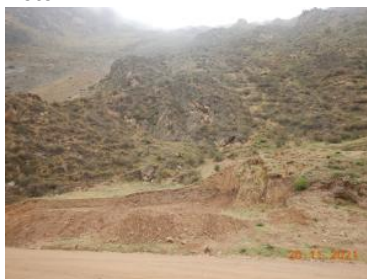
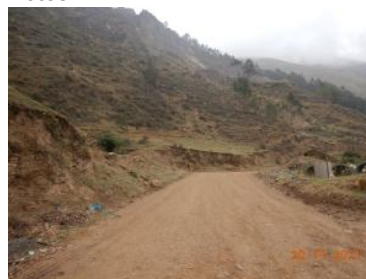
OBRA INICIAL (OI): TRAMO 2: CANTA - HUAYLLAY  
SECTOR ENTRE LAS PROGRESIVAS DEL KM 21+000 AL KM 25+000

Se recomienda a la Administración de Contratos de PVN, reiterar al Área de Derecho de Vía de PVN, el estado de Saneamiento de las propiedades que se verán afectadas por los trabajos de la ejecución de Obra en el sector aproximado del Km 21 al Km 25 dentro del programa de PACRI y reiterar la solicitud de que se presenten en Cullhuay para explicar a la población el proceso de pago que se hizo al dirigente comunal, con la finalidad de que el contratista pueda iniciar trabajos de movimiento de tierras sin oposición de los pobladores que reclaman sus pagos de PACRI.

SE RECOMIENDA A LA ADMINISTRACIÓN DEL CONTRATO DE OBRA, REITERAR A LA DIRECCIÓN DE DERECHO DE VIA EL ESTADO SITUACIONAL DE LA LIBERACIÓN DE TERRENOS POR ASUNTO DEL PACRI EN EL SECTOR APROXIMADAMENTE ENTRE LAS PROGRESIVAS DEL KM 21+000 AL KM 25+000 Y TAMBIEN SU PRESENCIA EN OBRA PARA EXPLICAR A LOS POBLADORES QUE RECLAMAN LA FALTA DE PAGO Y BRINDAR INFORMACIÓN DEL PROCESO QUE SE EFECTUÓ CON LOS DIRIGENTES QUE RECIBIERON EL PAGO POR LAS AFECTACIONES DEL PACRI, PARA QUE EL CONTRATISTA PUEDA INICIAR LOS TRABAJOS PROGRAMADOS DE LA EJECUCIÓN DE OBRA SEGÚN EXPEDIENTE TECNICO SIN OPOSICIÓN DE LOS POBLADORES DE CULLHUAY QUE RECLAMAN SU PAGO EN EL SISTEMA DEL PACRI.

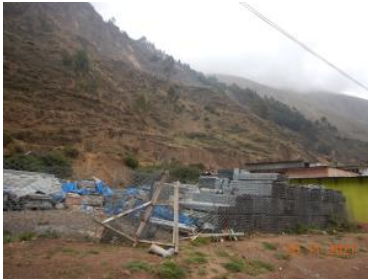
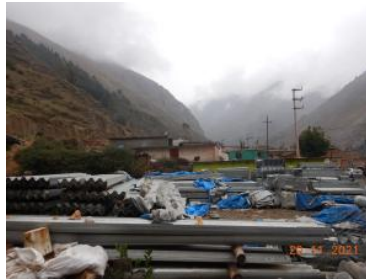
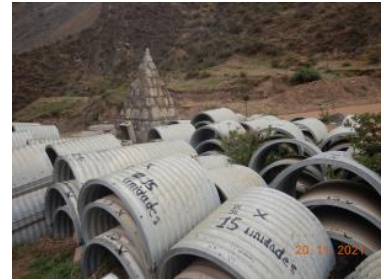
MATERIALES INVENTARIADOS DEL CONSORCIO VIAL HUAYLLAY EN ALMACEN  
DE CULLHUAY

SECTOR ENTRE LAS PROGRESIVAS DEL KM 21+000

Se recomienda que Respecto al Inventario de los Materiales del Almacén localizado en el C.P. de CULLHUAY por parte de los Representantes del Consorcio Vial Huayllay en relación a su Contrato N° 057-2014-MTC/20 que serán transferidos a Provias Nacional, La Entidad debe realizar lo más pronto posible el proceso de traspaso de dichos materiales para reducir el riesgo de pérdidas y deterioro de dichos materiales.

SE RECOMIENDA QUE RESPECTO AL INVENTARIO DE LOS MATERIALES DEL ALMACÉN LOCALIZADO EN EL C.P. DE CULLHUAY POR PARTE DE LOS REPRESENTANTES DEL CONSORCIO VIAL HUAYLLAY EN RELACIÓN A SU CONTRATO N° 057-2014-MTC/20 QUE SERÁN TRANSFERIDOS A PROVIAS NACIONAL, LA ENTIDAD DEBE REALIZAR LO MÁS PRONTO POSIBLE EL PROCESO DE TRASPASO DE DICHOS MATERIALES PARA EVITAR LOS RIESGOS POR PERDIDA DE MATERIALES Y DETERIORO DE LOS MISMOS.

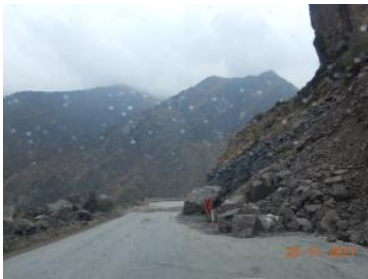
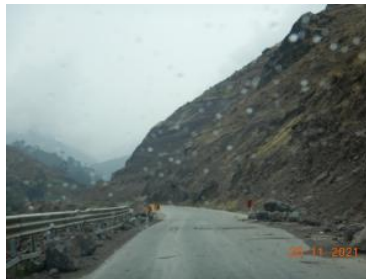
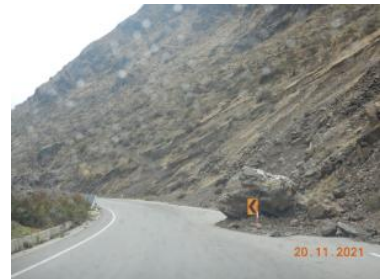
OBRA INICIAL (OI): TRAMO 2: CANTA - HUAYLLAY  
SECTOR ENTRE LAS PROGRESIVAS DEL KM 0+000 AL KM 20+000  
RIESGO DE CAIDAS DE ROCAS Y DERRUMBES

Se recomienda solicitar tanto a la empresa contratista como a la Supervisión el tratamiento para minimizar los riesgos de accidentes del tránsito vehicular por ocurrencia de derrumbes y deterioro del pavimento terminado por las denominadas fallas geológicas en el tramo del Km 0 al Km 20 del tramo Canta – Huayllay.

SE RECOMIENDA A LA ADMINISTRACIÓN DE CONTRATO DE OBRA, SOLICITAR TANTO A LA EMPRESA CONTRATISTA COMO A LA EMPRESA SUPERVISORA INFORMAR EL ESTADO SITUACIONAL DEL TRAMO DEL KM 0+000 AL KM 20+000 POR LA NECESIDAD DE MANTENER LA SEGURIDAD VIAL Y LA DURABILIDAD DE LA INFRAESTRUCTURA YA EXISTENTE (CUNETAS, CARPETA ASFALTICA), DADO QUE SE VIENEN GENERANDO DERRUMBES CON EL RIESGO DE CAIDAS DE ROCAS EN VARIOS SECTORES DEL TRAMO DEL KM 0+000 AL KM 20+000.

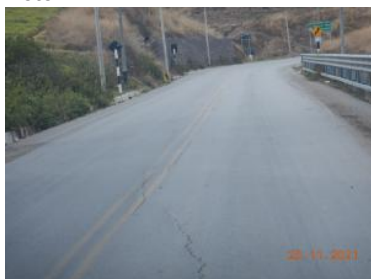
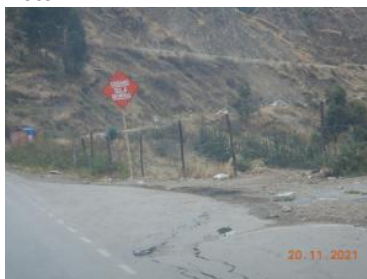
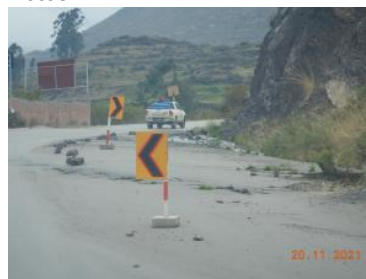
**Actividades:**OBRA INICIAL (OI): TRAMO 2: CANTA - HUAYLLAY  
SECTOR ENTRE LAS PROGRESIVAS DEL KM 0+000 AL KM 20+000  
TRABAJOS REALIZADOS POR EL ANTERIOR CONTRATISTA**CDescripcion\_\_\_\_\_:**

SE RECOMIENDA A LA ENTIDAD SOLICITAR CON PRIORIDAD TANTO A LA SUPERVISIÓN DE OBRA Y A LA EMPRESA CONTRATISTA CRBC PARA LA EVALUACIÓN DE PUNTOS CRITICOS DEL TRAMO DEL KM 0+000 AL KM 20+000 POR LA NECESIDAD DE MANTENER LA SEGURIDAD VIAL SOBRE LA INFRAESTRUCTURA YA EXISTENTE Y MANTENER LA TRANSITABILIDAD DE LA VIA, DADO QUE SE VIENEN GENERANDO DETERIOROS DE LA PLATAFORMA DE CARPETA ASFALTICA POR LAS SUPUESTAS FALLAS GEOLOGICAS EN VARIOS SECTORES DEL TRAMO DEL KM 0+000 AL KM 20+000, TRABAJOS EJECUTADOS POR EL ANTERIOR CONTRATISTA CONSORCIO VIAL HUAYLLAY EN SU PERIODO DE CONTRATO DEL 2015 – 2017.
