## BITACORA ELECTRÓNICA DE OBRA

### REGISTRO DE LA BITACORA Y FOTO DEL CUADERNO DE OBRA

NUMERO DE INFORME : 0199

OBRA: MEJORAMIENTO DE LA CARRETERA OYON - AMBO TRAMO 2 DESVIO CERRO DE PASCO DESVIO CHACAYAN

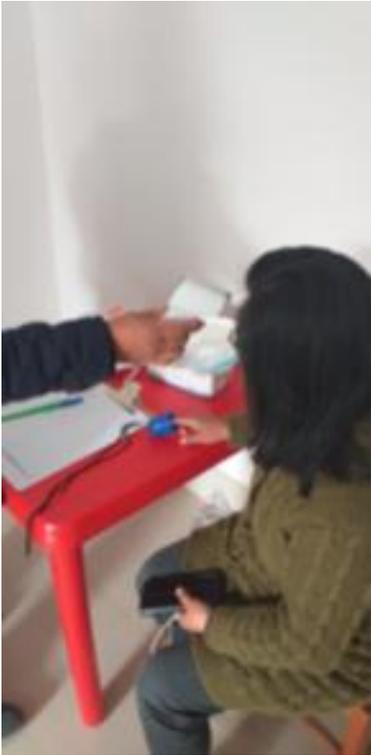
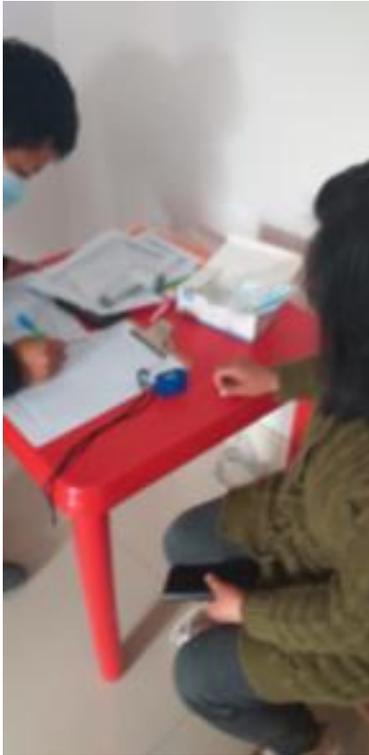
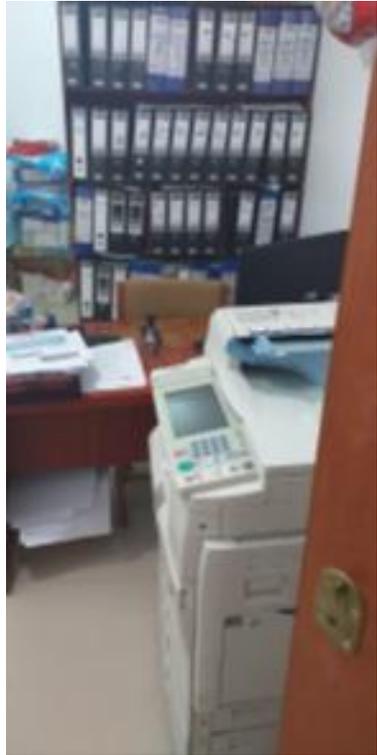
**Actividades:**  
PROGRESIVA KM. 215+400  
VISITA DE MONITOREO A LAS OFICINAS DE LA SUPERVISION: EN BUSCA DEL CUADERNO DE OBRA

**CDescripcion\_\_\_\_\_:**  
En la progresiva km. 215+400 se realiza visita de monitoreo a las oficinas de la supervisión, en busca del cuaderno de obra, No se logro acceso al cuaderno de obra.

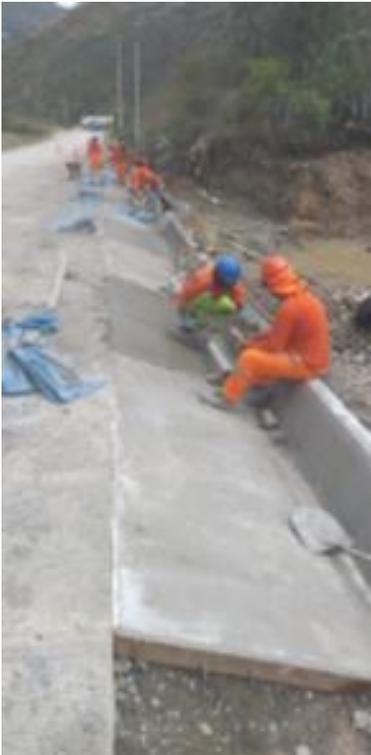
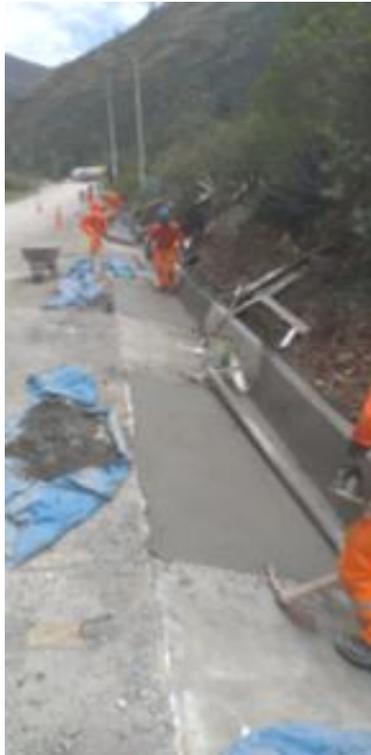
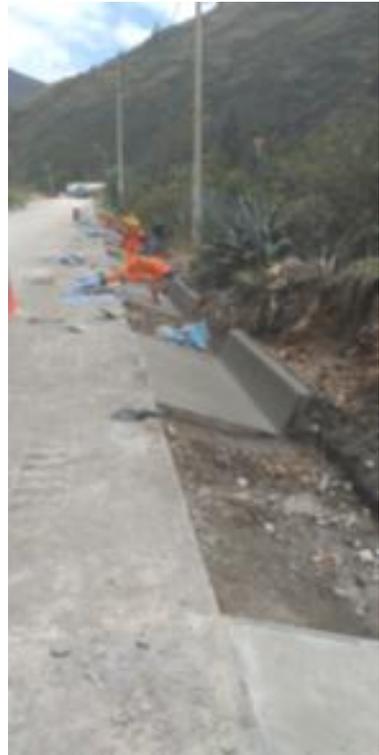
**Actividades:**  
PROGRESIVA KM. 221+225 a 221+320  
600.0 OBRAS DE ARTE Y DRENAJE  
635.A CUNETAS REVESTIDAS TRIANGULAR TIPO I

**CDescripcion\_\_\_\_\_:**  
En las progresivas Km. 221+225 a km. 221+320 se realiza el vaciado de cunetas revestidas de concreto triangulares tipo I en el lado derecho de la vía. Se utiliza : 2 camiones mixer, trabajan: 1 capataz, 2 operadores de mixer, 10 obreros

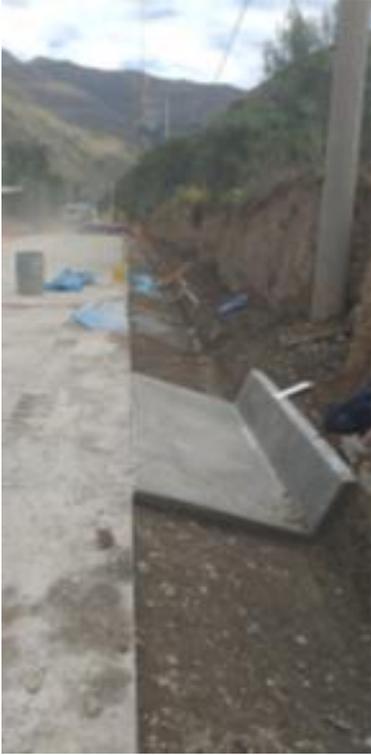
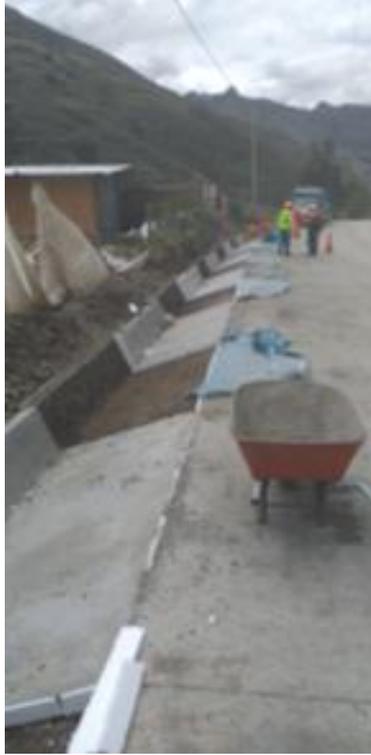
**Actividades:**  
PROGRESIVA KM. 221+444 a 221+550  
600.0 OBRAS DE ARTE Y DRENAJE 635.A CUNETAS REVESTIDAS TRIANGULAR TIPO I

**CDescripcion** \_\_\_\_\_:  
En las progresivas Km. 221+444 a km. 221+550 se realiza la excavación del terreno para el vaciado de cunetas revestidas de concreto triangulares tipo I en el lado derecho de la vía. Se utiliza : 2 camiones mixer, trabajan: 1 capataz, 2 operadores de mixer, 6 obreros

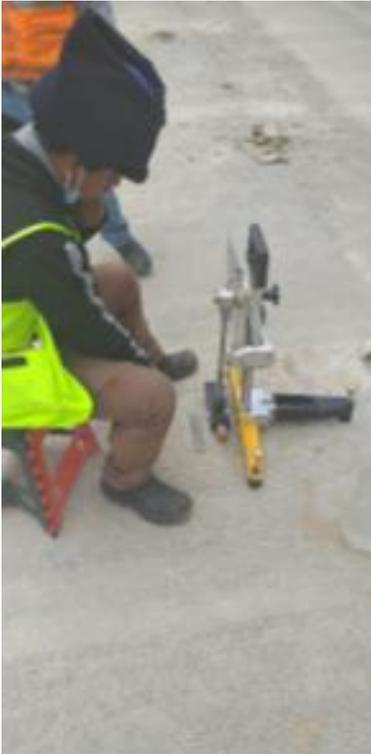
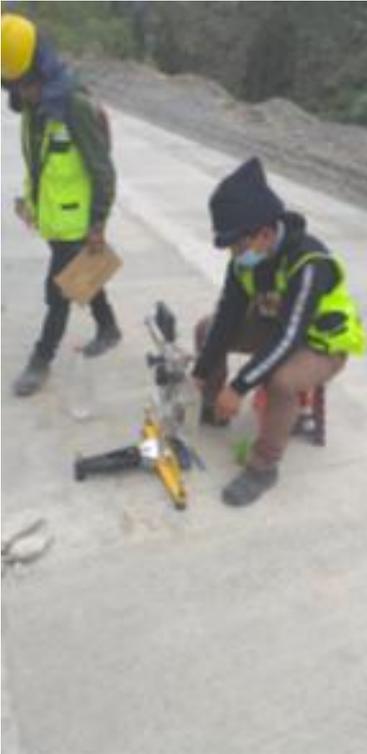
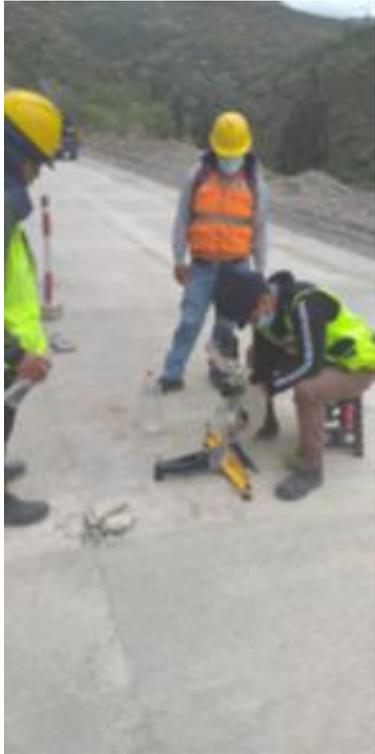
**Actividades:**  
PROGRESIVA KM. 224+158  
CONTROL DE CALIDAD EFECTUADO POR LA SUPERVISON : USO DEL PENDULO BRITANICO

**CDescripcion\_\_\_\_\_:**  
En la progresiva KM. 224+158 Se realiza visita de monitoreo a la parte baja del tramo II donde se verifica el control de calidad efectuado al pavimento de concreto realizado. se realiza verificacion de la textura utilizando péndulo británico por la supervisión se encuentra los técnicos Junior luna hinostroza y javier Meza Lucas y un técnico de la contratista, se observa que estan utilizando el equipo de la contratista,

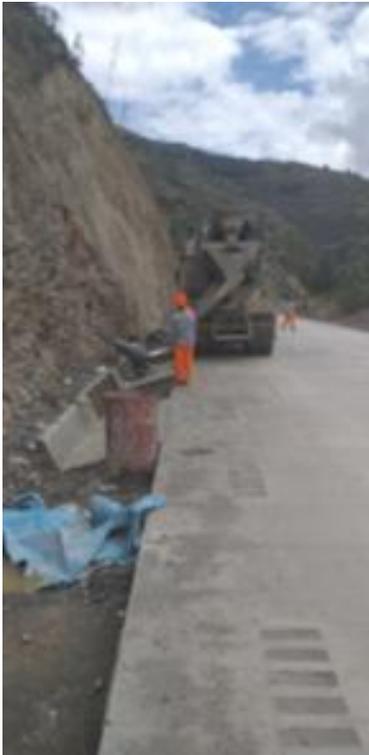
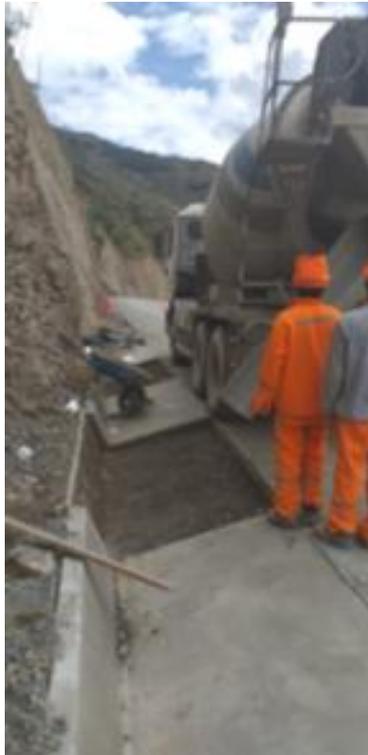
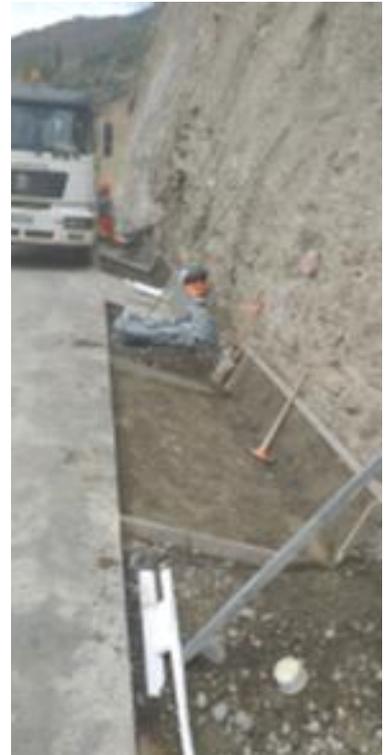
**Actividades:**  
PROGRESIVA KM. 224+180 a 224+240  
600.0 OBRAS DE ARTE Y DRENAJE  
635.A CUNETAS REVESTIDAS TRIANGULAR TIPO I

En las progresivas Km. 224+180 a km. 224+240 se realiza el vaciado de cunetas revestidas de concreto triangulares tipo I en el lado izquierdo de la vía. Se utiliza : 2 camiones mixer, trabajan: 1 capataz, 2 operadores de mixer, 6 obreros

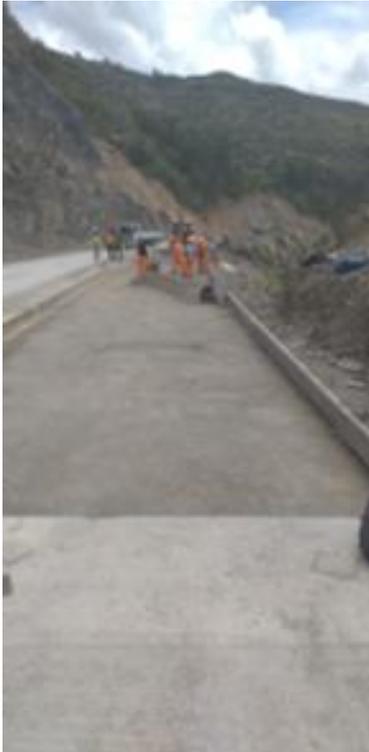
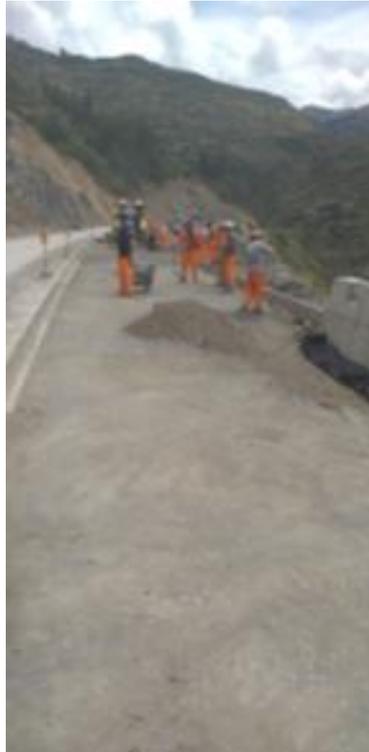
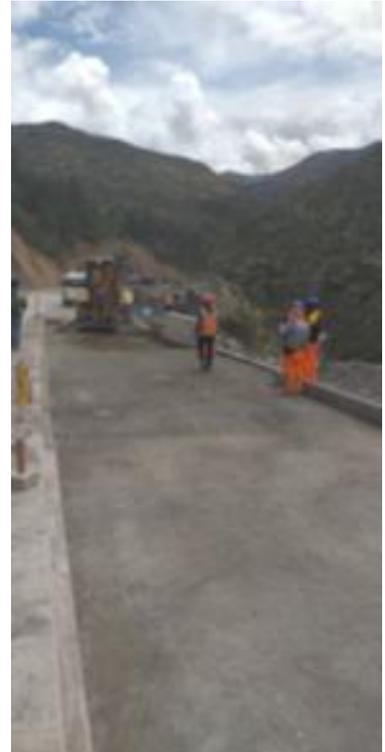
PROGRESIVA KM. 224+670 A KM. 224+750  
500.0 PAVIMENTOS DE CONCRETO HIDRAULICO  
501.B PAVIMENTO DE CONCRETO HIDRAULICO S'S= 45 KG/CM2 (MANUAL )  
612. C ENCOFRADO Y DESENCOFRADO PARA PAVIMENTOS

En las progresivas Km. 224+670 a Km. 224+750 se realiza en el lado derecho de la vía, el encofrado y acondicionamiento del terreno para la construcción manual de pavimento de concreto hidráulico. Se utiliza, dos camiones mixer, equipo menor, trabajaron: 1 capataz, 2 operadores de mixer, 15 obreros, 2 vigía.

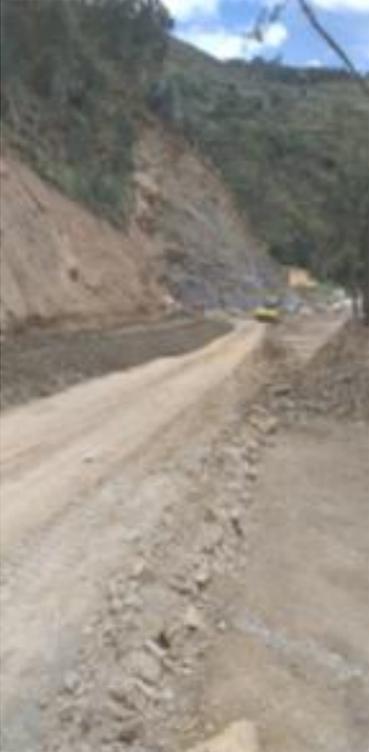
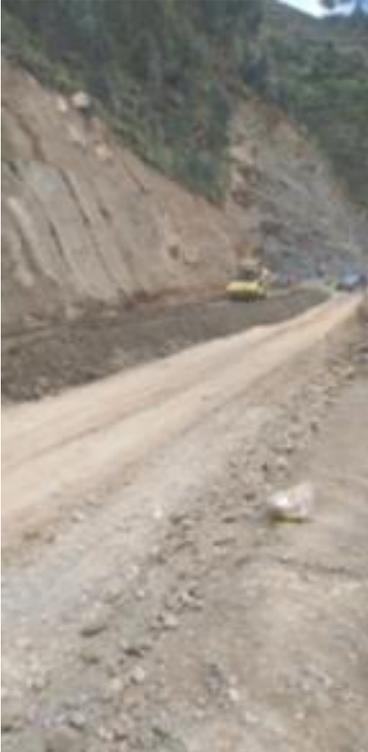
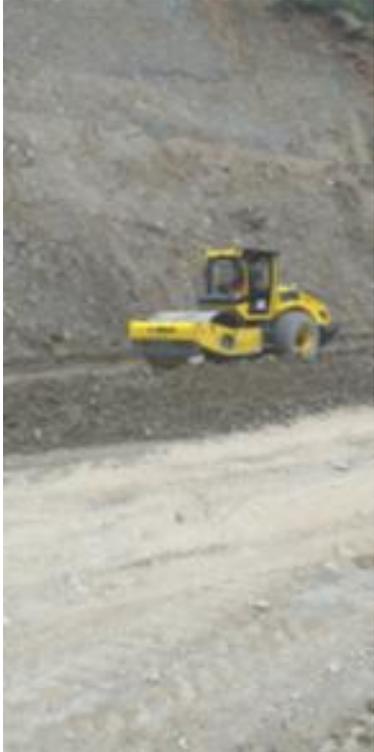
**Actividades:**  
PROGRESIVA KM. 225+130 a km. 225+180  
200.0 MOVIMIENTO DE TIERRAS  
210.A CONFORMACION DE TERRAPLENES

**CDescripcion** \_\_\_\_\_:  
En la progresiva Km. 225+130 a Km. 225+180 se realiza la conformación de terraplenes, se utiliza una motoniveladora , una compactadora de rodillo y un camión cisterna. Trabajan: 1 capataz, 2 operadores, 1 chofer de cisterna, 2 vigías.

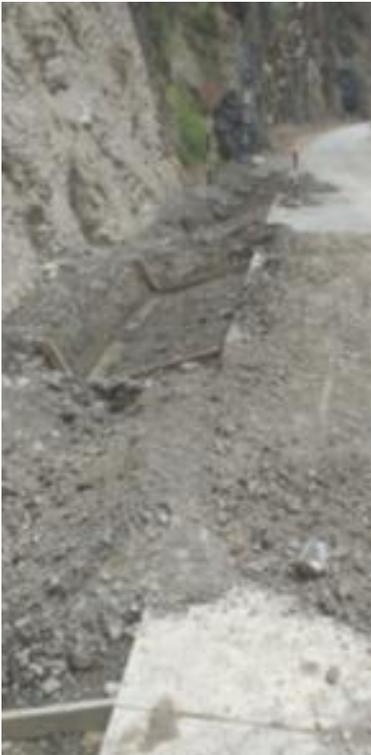
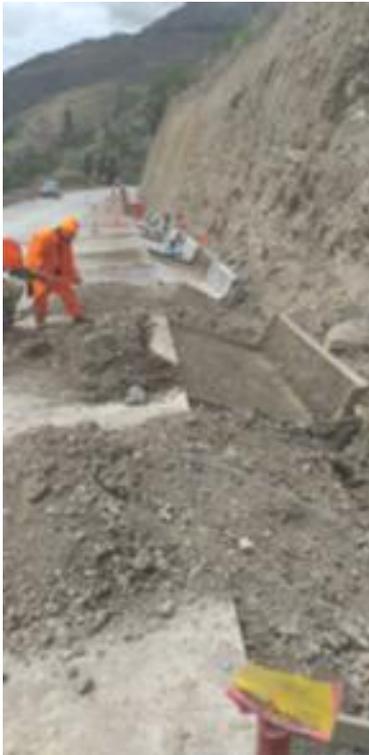
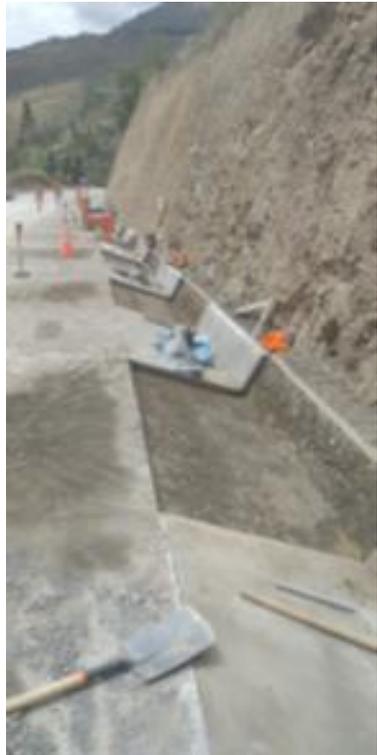
**Actividades:**  
PROGRESIVA KM. 224+420 a 224+520  
600.0 OBRAS DE ARTE Y DRENAJE  
635.A CUNETAS REVESTIDAS TRIANGULAR TIPO I

**CDescripcion** \_\_\_\_\_:  
En las progresivas Km. 224+420 a km. 224+520 se realiza la excavación de la superficie del terreno para el vaciado de cunetas revestidas de concreto triangulares tipo I en el lado izquierdo de la vía. Se utiliza : herramientas menores, trabajan: 1 capataz 6 obreros

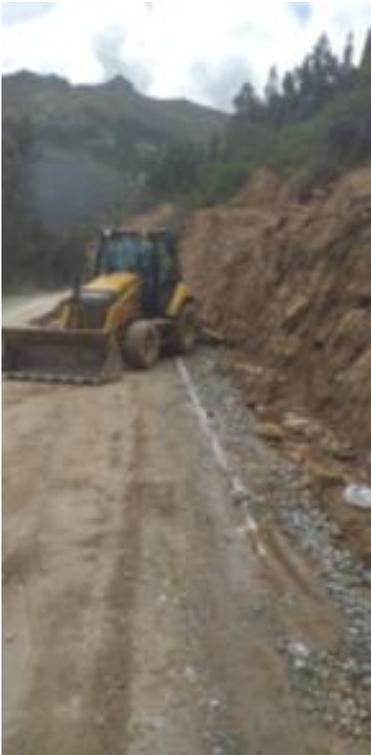
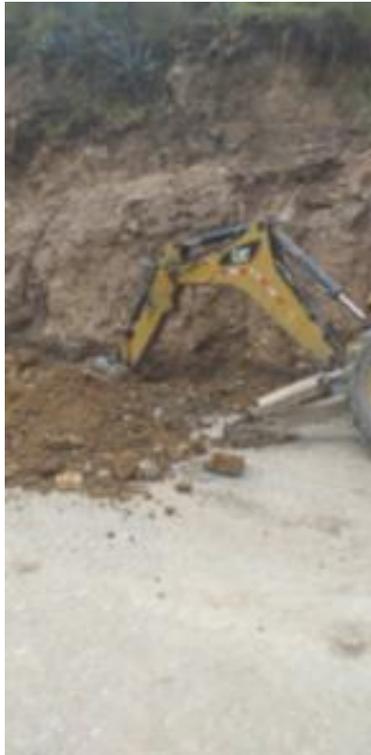
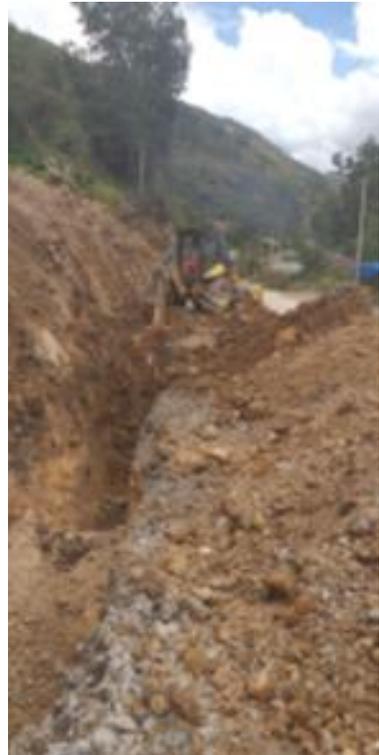
**Actividades:**  
PROGRESIVA KM. 218+000 a 218+100  
600.0 OBRAS DE ARTE Y DRENAJE  
601.A EXCAVACION NO CLASIFICADA PARA ESTRUCTURA

**CDescripcion\_\_\_\_\_:**  
En la progresiva Km. 218+000 a Km. 218+100 se realiza la excavación para la construcción de sub drenaje. Se utiliza una retroexcavadora, Trabajan: 1 capataz, 1 operador de retroexcavadora, 2 vigías

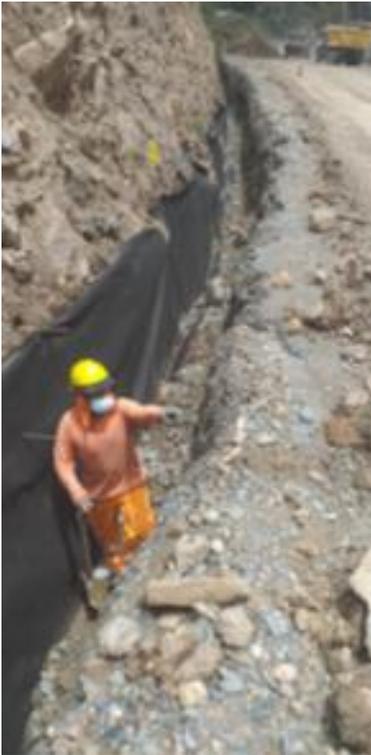
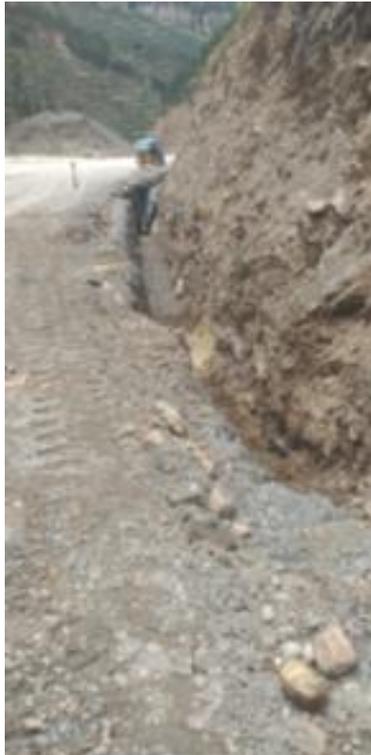
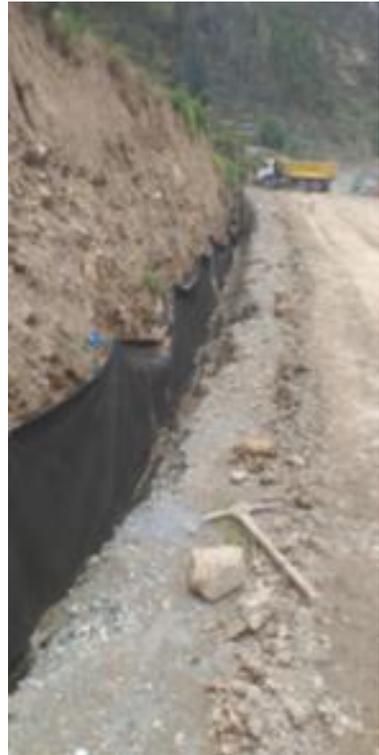
**Actividades:**  
PROGRESIVA KM. 216+700 A KM. 216+900  
600.0 OBRAS DE ARTE Y DRENAJE  
650.G GEOTEXTIL NO TEJIDO CLASE 1  
649.G TUBERIA RIGIDA PERFORADA (6")

**CDescripcion** \_\_\_\_\_ :  
En la progresiva KM. 216+700 a Km. 216+900 se ha realizado la excavación, colocación de relleno ,colocación de manto geotextil, colocación de tubería rígida para la construcción de sub drenajes, actualmente se realiza limpieza del sector por la ocurrencia de derrumbes y lluvias en el sector, Se utiliza herramientas menores, trabajan: 1 capataz, 2 obreros
