## BITACORA ELECTRÓNICA DE OBRA

| Si | 300 | 23-11-2021 | Corredor vial Lima-Canta-Huayllay-Dv. Cochamarca-Emp. PE 3N Obras de Rehabilitación y Mejoramiento | M A N U E L J A V I E R FLORENCIO RADO |

SALDO DE OBRA INICIAL (OI): TRAMO 2: CANTA – HUAYLLAY DEL MEJORAMIENTO, REHABILITACIÓN Y CONSERVACIÓN POR NIVELES DE SERVICIO Y OPERACIÓN DEL CORREDOR VIAL, LIMA – CANTA – HUAYLLAY – DV. COCHAMARCA – EMP. PE 3N  
CONTRATISTA: CHINA ROAD AND BRIDGE CORPORATION SUCURSAL PERU (CONTRATO N° 103-2019-MTC/20)  
SUPERVISOR: CONSORCIO CESEL - CAL Y MAYOR (CONTRATO DE CONSULTORIA DE OBRA N° 077-2014-MTC/20)

## Panel Fotográfico de la Bitacora de Obras

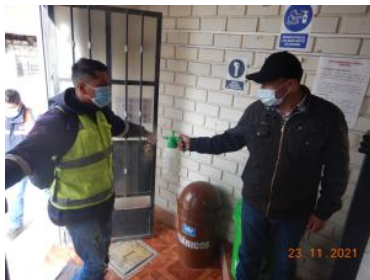
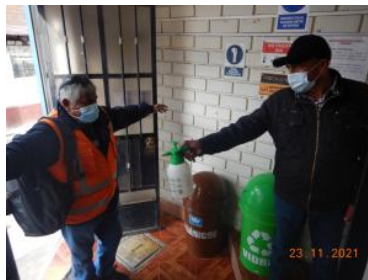
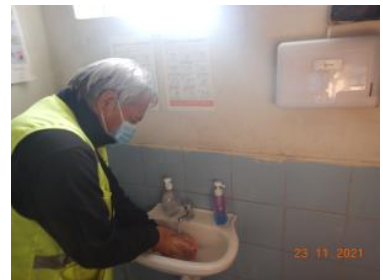
OBRA INICIAL (OI): TRAMO 2: CANTA - HUAYLLAY  
CONTROL DE RECURSOS E IMPLEMENTACIÓN DEL PLAN COVID -19 DE LA  
SUPERVISION DE OBRA CONSORCIO CESEL – CAL Y MAYOR

SE REALIZÓ LA VERIFICACIÓN DE RECURSOS Y LA IMPLEMENTACIÓN DEL PLAN COVID -19 DE LA SUPERVISION DE OBRA CONSORCIO CESEL – CAL Y MAYOR, DONDE SE CONSTATÓ EL CUMPLIMIENTO DE LAS MEDIDAS Y PROTOCOLOS SANITARIOS COMO DESINFECCION DE ROPA Y CALZADO, LAVADO Y SECADO DE MANOS, MEDICION Y CONTROL DE LA TEMPERATURA Y PULSO DEL PERSONAL.

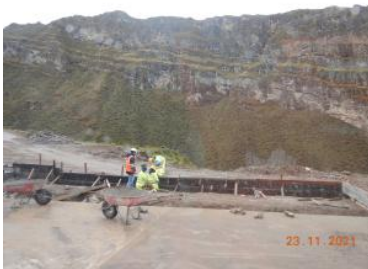
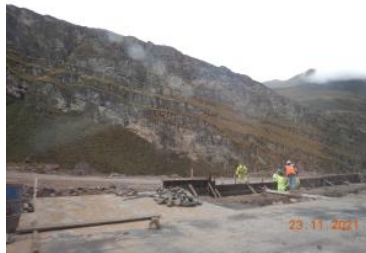
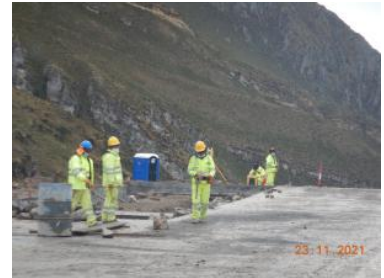
OBRA INICIAL (OI): TRAMO 2: CANTA - HUAYLLAY  
SECTOR ENTRE LAS PROGRESIVAS DEL KM 27+890  
CONSTRUCCION DE BADEN

SE CONSTATÓ LA EJECUCIÓN DE TRABAJOS Y ACTIVIDADES DE  
CONSTRUCCIÓN DEL BADEN LOCALIZADO ENTRE LAS PROGRESIVAS DEL KM  
27+890, CON LA PARTICIPACION DE SEIS TRABAJADORES, HERRAMIENTAS,  
MATERIALES Y DOS VIGIAS

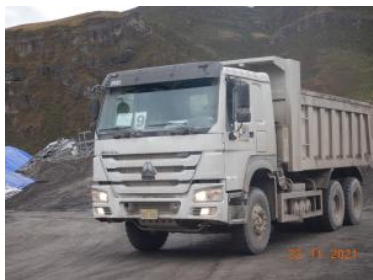
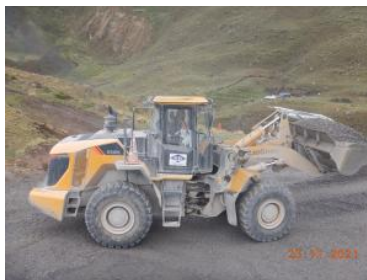
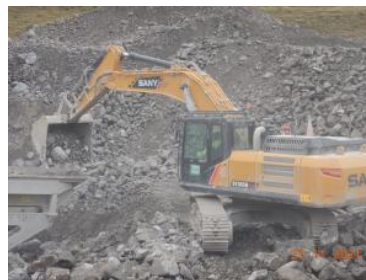
OBRA INICIAL (OI): TRAMO 2: CANTA - HUAYLLAY  
PLANTA CHANCADORA ENTRE LAS PROGRESIVAS DEL KM 29+700

SE CONSTATÓ LA EJECUCION DE ACTIVIDADES Y TRABAJOS EN LA PLANTA CHANCADORA LOCALIZADA ENTRE LAS PROGRESIVAS DEL KM 29+700 CON LA PARTICIPACIÓN DE OPERADORES, AYUDANTES, UNA EXCAVADORA SOBRE ORUGAS, DOS CARGADORES FRONTALES, CAMIONES VOLQUETES CON SUS OPERADORES, UN CAPATAZ.

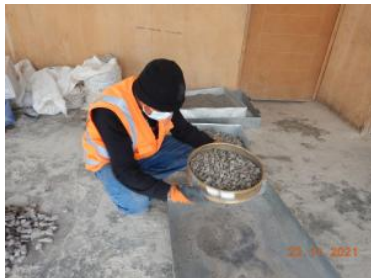
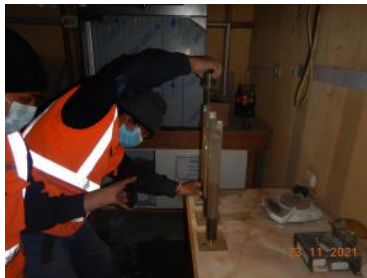
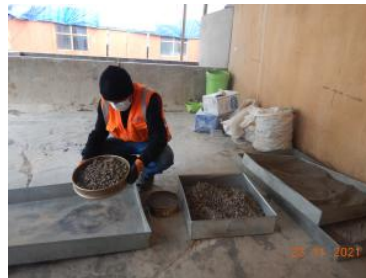
OBRA INICIAL (OI): TRAMO 2: CANTA - HUAYLLAY  
INSPECCIÓN DE ENSAYOS DE LABORATORIO DE LA SUPERVISION DE OBRA  
CONSORCIO CESEL – CAL Y MAYOR

SE REALIZÓ LA INSPECCION DE ENSAYOS DE LABORATORIO DEL SUPERVISOR  
REALIZADOS EN SU LABORATORIO PARA EL CONTROL DE LOS TRABAJOS DE  
LA EJECUCION DE OBRAS, DONDE SE CONSTATÓ LA EJECUCION DE DICHAS  
ACTIVIDADES PARA LA CARACTERIZACION DE LOS MATERIALES PARA LA OBRA  
Y EVALUACIÓN DE MATERIALES DE LOS ACOPIOS.

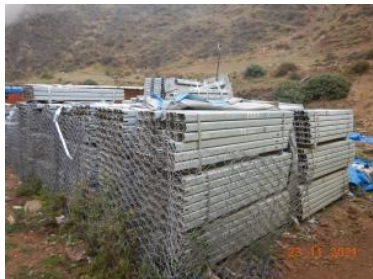
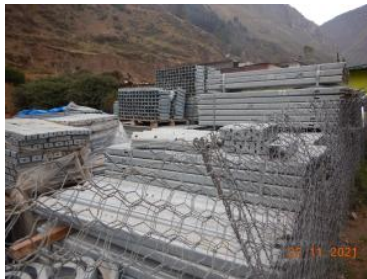
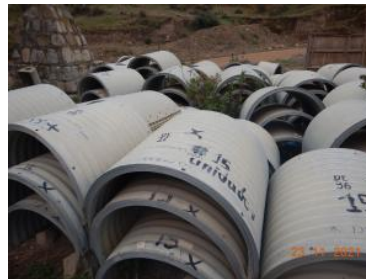
MATERIALES INVENTARIADOS DEL CONSORCIO VIAL HUAYLLAY EN ALMACEN  
DE CULLHUAY

SECTOR ENTRE LAS PROGRESIVAS DEL KM 21+000

Se Recomienda que Respecto al Inventario de los Materiales del Almacén localizado en el C.P. de CULLHUAY por parte de los Representantes del Consorcio Vial Huayllay en relación a su Contrato N° 057-2014-MTC/20 que serán transferidos a Provias Nacional, La Entidad debe realizar lo más pronto posible el proceso de traspaso de dichos materiales para reducir el riesgo de pérdidas y deterioro de dichos materiales.

SE RECOMIENDA QUE RESPECTO AL INVENTARIO DE LOS MATERIALES DEL ALMACÉN LOCALIZADO EN EL C.P. DE CULLHUAY POR PARTE DE LOS REPRESENTANTES DEL CONSORCIO VIAL HUAYLLAY EN RELACIÓN A SU CONTRATO N° 057-2014-MTC/20 QUE SERÁN TRANSFERIDOS A PROVIAS NACIONAL, LA ENTIDAD DEBE REALIZAR LO MÁS PRONTO POSIBLE EL PROCESO DE TRASPASO DE DICHOS MATERIALES PARA EVITAR LOS RIESGOS POR PERDIDA DE MATERIALES Y DETERIORO DE LOS MISMOS.

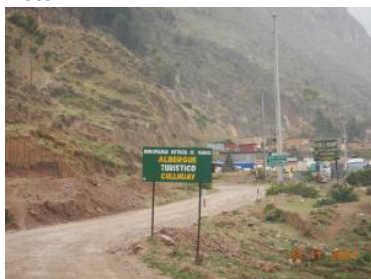
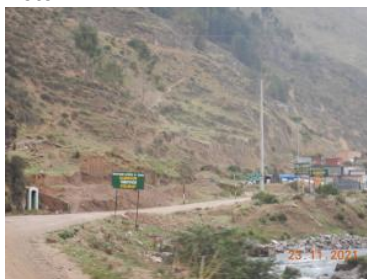
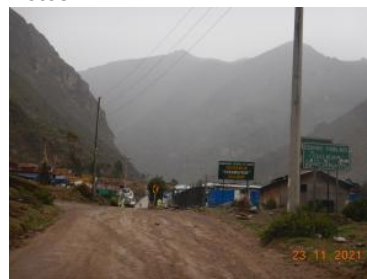
OBRA INICIAL (OI): TRAMO 2: CANTA - HUAYLLAY  
SECTOR ENTRE LAS PROGRESIVAS DEL KM 21+000 AL KM 25+000

Se recomienda a la Administración de Contratos de PVN, reiterar al Área de Derecho de Vía de PVN, el estado de Saneamiento de las propiedades que se verán afectadas por los trabajos de la ejecución de Obra en el sector aproximado del Km 21 al Km 25 dentro del programa de PACRI y reiterar la solicitud de que se presenten en Cullhuay para explicar a la población el proceso de pago que se hizo al dirigente comunal, con la finalidad de que el contratista pueda iniciar trabajos de movimiento de tierras sin oposición de los pobladores que reclaman sus pagos de PACRI.

SE RECOMIENDA A LA ADMINISTRACIÓN DEL CONTRATO DE OBRA, REITERAR A LA DIRECCIÓN DE DERECHO DE VIA EL ESTADO SITUACIONAL DE LA LIBERACIÓN DE TERRENOS POR ASUNTO DEL PACRI EN EL SECTOR APROXIMADAMENTE ENTRE LAS PROGRESIVAS DEL KM 21+000 AL KM 25+000 Y TAMBIEN SU PRESENCIA EN OBRA PARA EXPLICAR A LOS POBLADORES QUE RECLAMAN LA FALTA DE PAGO Y BRINDAR INFORMACIÓN DEL PROCESO QUE SE EFECTUÓ CON LOS DIRIGENTES QUE RECIBIERON EL PAGO POR LAS AFECTACIONES DEL PACRI, PARA QUE EL CONTRATISTA PUEDA INICIAR LOS TRABAJOS PROGRAMADOS DE LA EJECUCIÓN DE OBRA SEGÚN EXPEDIENTE TECNICO SIN OPOSICIÓN DE LOS POBLADORES DE CULLHUAY QUE RECLAMAN SU PAGO EN EL SISTEMA DEL PACRI.

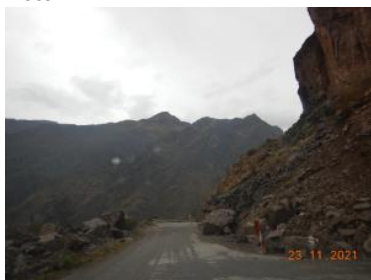
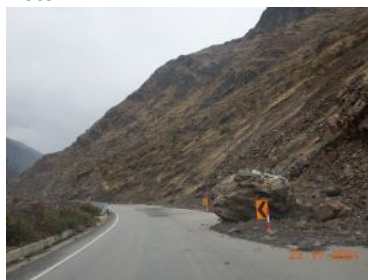
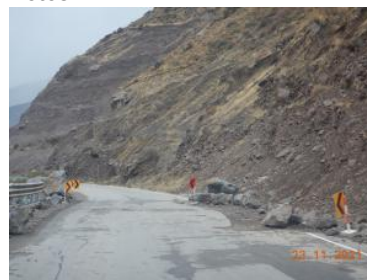
OBRA INICIAL (OI): TRAMO 2: CANTA - HUAYLLAY  
SECTOR ENTRE LAS PROGRESIVAS DEL KM 0+000 AL KM 20+000  
RIESGO DE CAIDAS DE ROCAS Y DERRUMBES

Se recomienda solicitar tanto a la empresa contratista como a la Supervisión el tratamiento para minimizar los riesgos de accidentes del tránsito vehicular por ocurrencia de derrumbes y deterioro del pavimento terminado por las denominadas fallas geológicas en el tramo del Km 0 al Km 20 del tramo Canta – Huayllay.

SE RECOMIENDA A LA ADMINISTRACIÓN DE CONTRATO DE OBRA, SOLICITAR TANTO A LA EMPRESA CONTRATISTA COMO A LA EMPRESA SUPERVISORA INFORMAR EL ESTADO SITUACIONAL DEL TRAMO DEL KM 0+000 AL KM 20+000 POR LA NECESIDAD DE MANTENER LA SEGURIDAD VIAL Y LA DURABILIDAD DE LA INFRAESTRUCTURA YA EXISTENTE (CUNETAS, CARPETA ASFALTICA), DADO QUE SE VIENEN GENERANDO DERRUMBES CON EL RIESGO DE CAIDAS DE ROCAS EN VARIOS SECTORES DEL TRAMO DEL KM 0+000 AL KM 20+000.

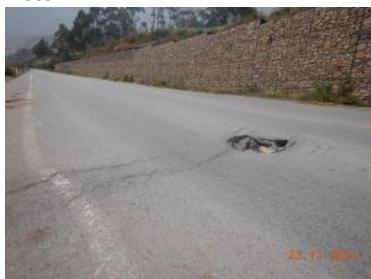
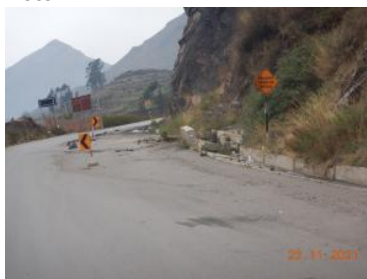
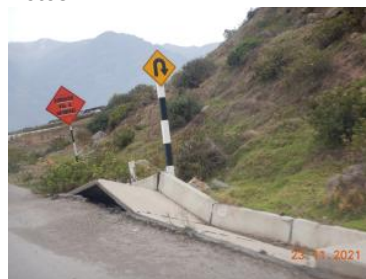
**Actividades:**OBRA INICIAL (OI): TRAMO 2: CANTA - HUAYLLAY  
SECTOR ENTRE LAS PROGRESIVAS DEL KM 0+000 AL KM 20+000  
TRABAJOS REALIZADOS POR EL ANTERIOR CONTRATISTA**CDescripcion\_\_\_\_\_:**

SE RECOMIENDA A LA ENTIDAD SOLICITAR CON PRIORIDAD TANTO A LA SUPERVISIÓN DE OBRA Y A LA EMPRESA CONTRATISTA CRBC PARA LA EVALUACIÓN DE PUNTOS CRITICOS DEL TRAMO DEL KM 0+000 AL KM 20+000 POR LA NECESIDAD DE MANTENER LA SEGURIDAD VIAL SOBRE LA INFRAESTRUCTURA YA EXISTENTE Y MANTENER LA TRANSITABILIDAD DE LA VIA, DADO QUE SE VIENEN GENERANDO DETERIOROS DE LA PLATAFORMA DE CARPETA ASFALTICA POR LAS SUPUESTAS FALLAS GEOLOGICAS EN VARIOS SECTORES DEL TRAMO DEL KM 0+000 AL KM 20+000, TRABAJOS EJECUTADOS POR EL ANTERIOR CONTRATISTA CONSORCIO VIAL HUAYLLAY EN SU PERIODO DE CONTRATO DEL 2015 – 2017.
