MINISTERIO DE TRANSPORTES Y COMUNICACIONES

BITACORA ELECTRÓNICA DE OBRA

Confir ma Bitaco ra: Si	Nro Inform e: 245	Fecha Informe: 24-11-2021	Nombre De La Obra: Carretera Chuquicara-Puente Quiroz – Tauca-Cabana- Huandoval-Pallasca, Tramo: Tauca- Pallasca	Personal Encargado: NATALY SUSI CABALLON PAUCAR
---	-------------------------------------	-------------------------------------	---	--

INFORME DIARIO N°245-2021-MNT. TAUCA-PALLASCA/NSCP

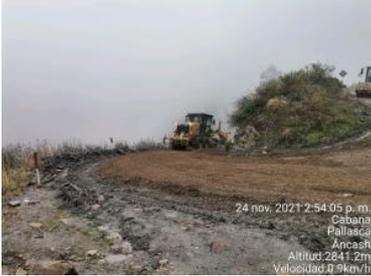
Foto1:

Actividades:
MANTENIMIENTO VIAL KM 12+100
- SE APRECIÓ CONFORMACIÓN DE PLATAFORMA.
