## BITACORA ELECTRÓNICA DE OBRA

### REGISTRO DE LA BITACORA Y FOTO DEL CUADERNO DE OBRA

OBRA: MEJORAMIENTO DE LA CARRETERA OYON - AMBO TRAMO 2 DESVIO CERRO DE PASCO DESVIO CHACAYAN

TRAMO 2 progresiva km. 181+000 a la progresiva km. 230+000

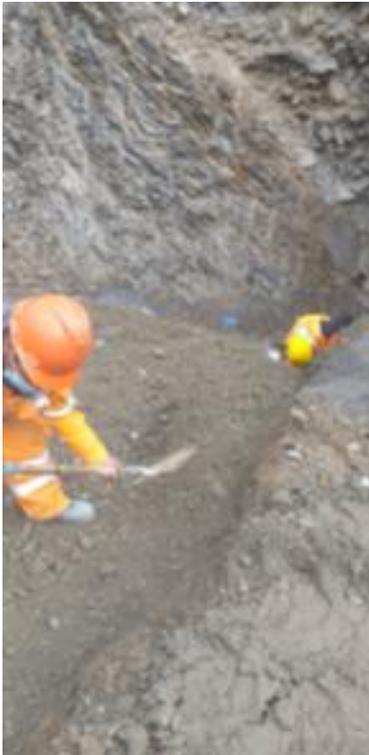
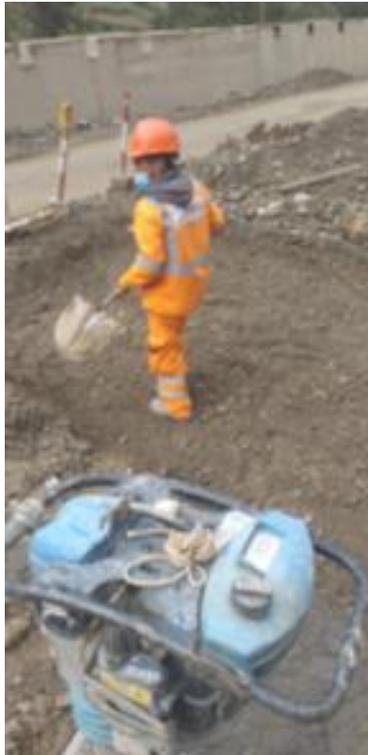
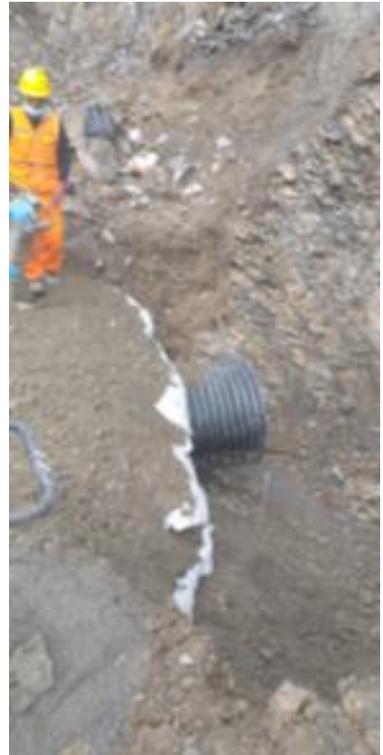
216260 excavacion relleno de alc 090 PROGRESIVA kM. 193+240  
600.0 OBRAS DE ARTE Y DRENAJE  
601.A EXCAVACION NO CLASIFICADA PARA ESTRUCTURAS

En la progresiva Km. 216+260 se realiza excavación no clasificada en zona de alcantarilla TMC construida, Se utiliza herramientas menores trabajan: 1capataz, 2 obreros,

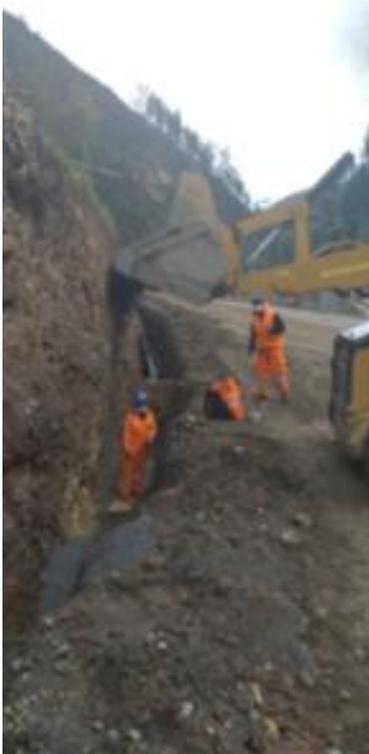
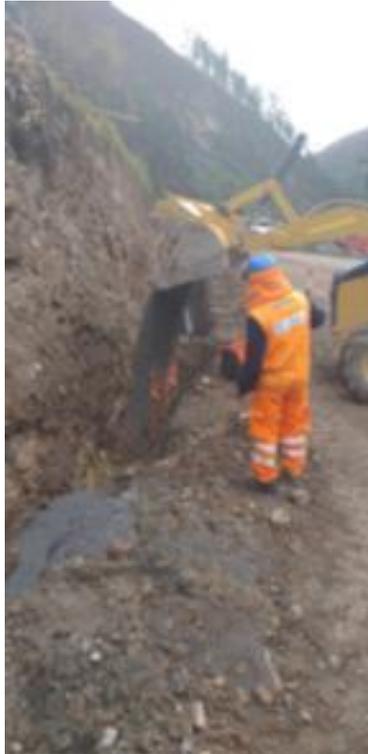
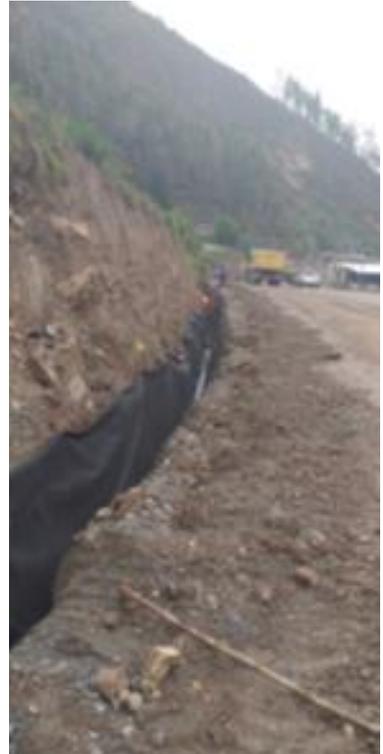
**Actividades:**  
PROGRESIVA KM. 216+860 A KM. 216+960  
600.0 OBRAS DE ARTE Y DRENAJE  
650.G GEOTEXTIL NO TEJIDO CLASE 1  
649.G TUBERIA RIGIDA PERFORADA (6")

**CDescripcion** \_\_\_\_\_ :  
En la progresiva KM. 216+860 a Km. 216+960 se ha realizado la excavación, colocación de relleno ,colocación de manto geotextil, colocación de tubería rígida para la construcción de sub drenajes en el lado izquierdo , Se utiliza 1 retroexcavadora y herramientas menores, trabajan: 1 capataz, 1 operador de retroexcavadora, y 4 obreros

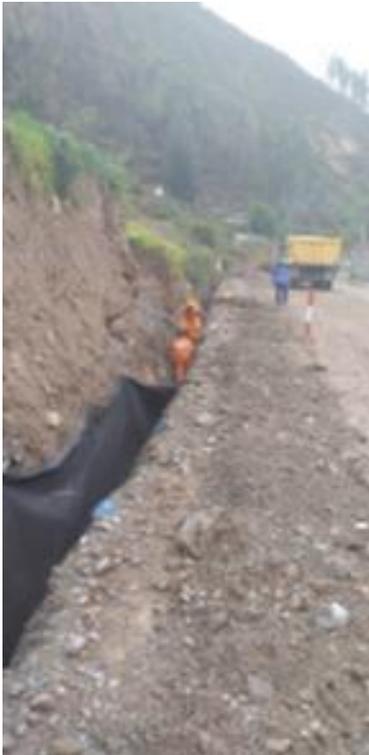
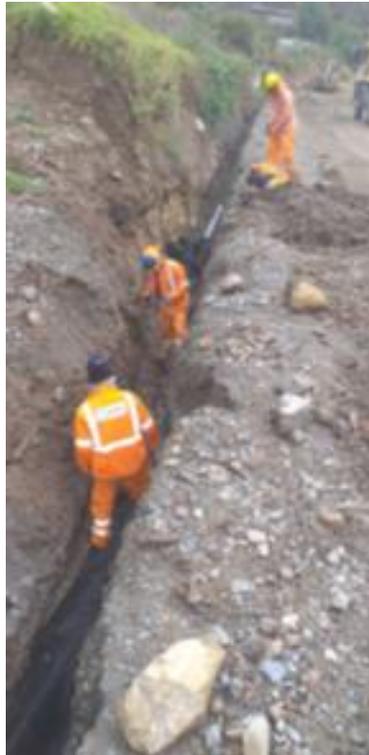
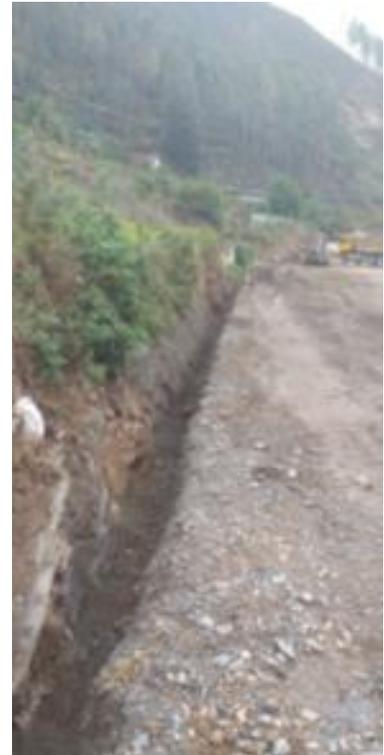
**Actividades:**  
PROGRESIVA KM. 216+900 A KM. 217+130  
600.0 OBRAS DE ARTE Y DRENAJE  
601.A EXCAVACION PARA ESTRUCTURA

En la progresiva KM. 216+900 a Km. 217+130 se realiza la excavación para la construcción de sub drenajes en el lado izquierdo , Se utiliza 1 retroexcavadora y herramientas menores, trabajan: 1 capataz, 1 operador de retroexcavadora, y 4 obreros

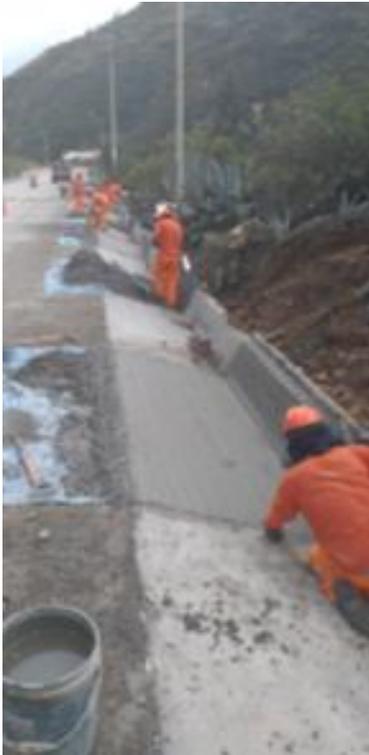
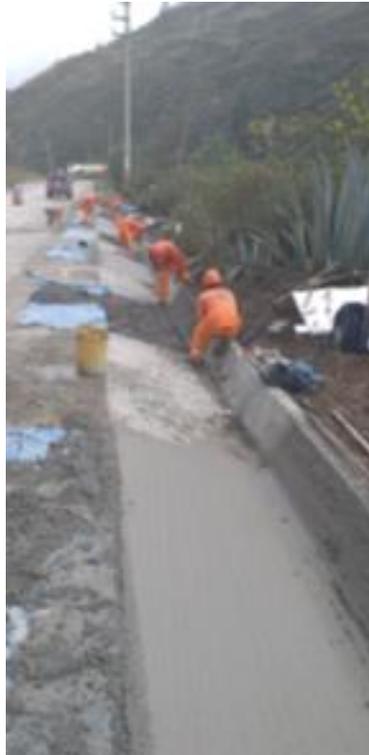
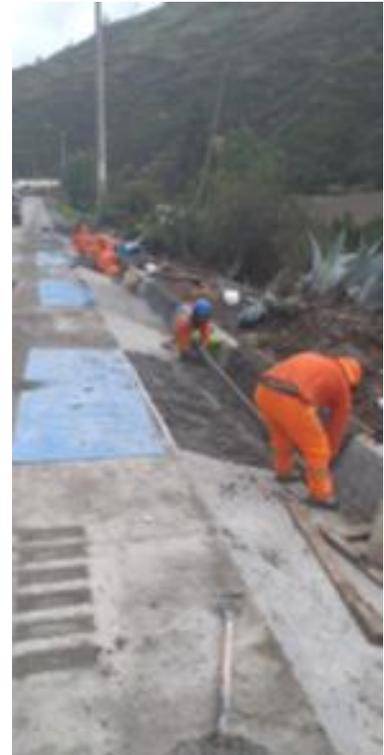
**Actividades:**  
PROGRESIVA KM. 221+260 a 221+320  
600.0 OBRAS DE ARTE Y DRENAJE  
635.A CUNETAS REVESTIDAS TRIANGULAR TIPO I

**CDescripcion\_\_\_\_\_:**  
En las progresivas Km. 221+260 a km. 221+320 se realiza el vaciado de cunetas revestidas de concreto triangulares tipo I en el lado derecho de la vía. Se utiliza : 2 camiones mixer, trabajan: 1 capataz, 2 operadores de mixer, 10 obreros

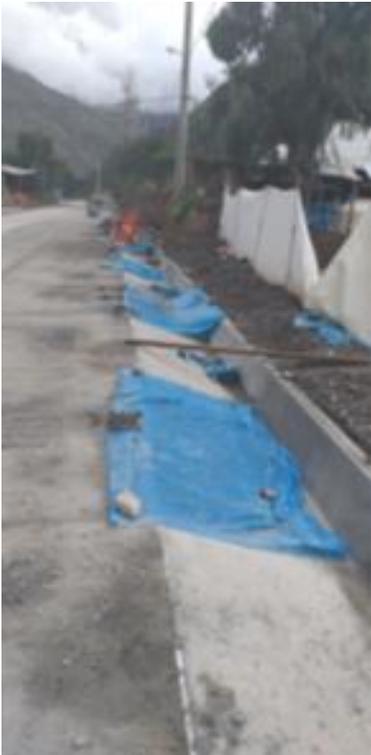
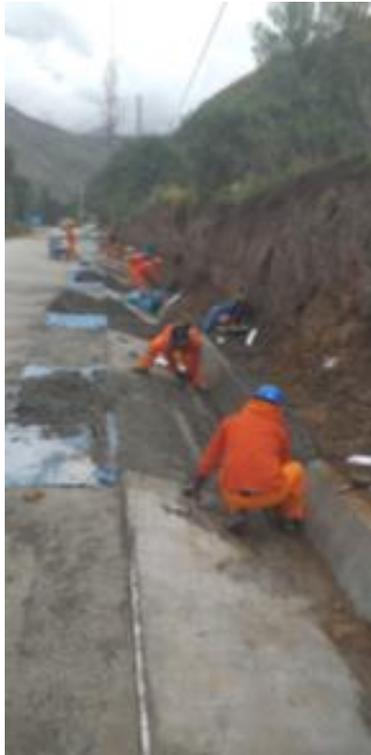
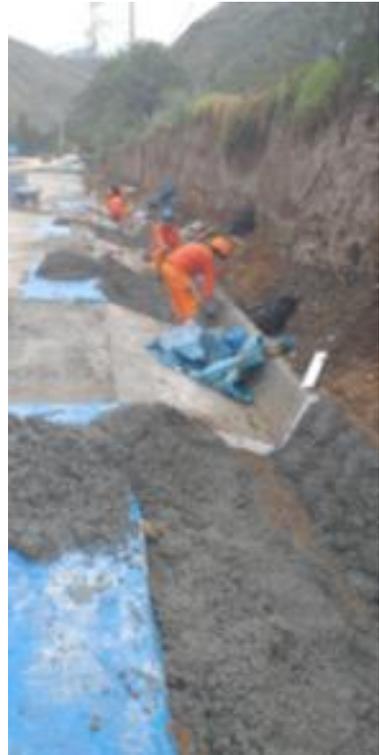
**Actividades:**  
PROGRESIVA KM. 221+400 a 221+530  
600.0 OBRAS DE ARTE Y DRENAJE  
635.A CUNETAS REVESTIDAS TRIANGULAR TIPO I

**CDescripcion\_\_\_\_\_:**  
En las progresivas Km. 221+400 a km. 221+530 se realiza el vaciado de cunetas revestidas de concreto triangulares tipo I en el lado derecho de la vía. Se utiliza : 2 camiones mixer, trabajan: 1 capataz, 2 operadores de mixer, 8 obreros

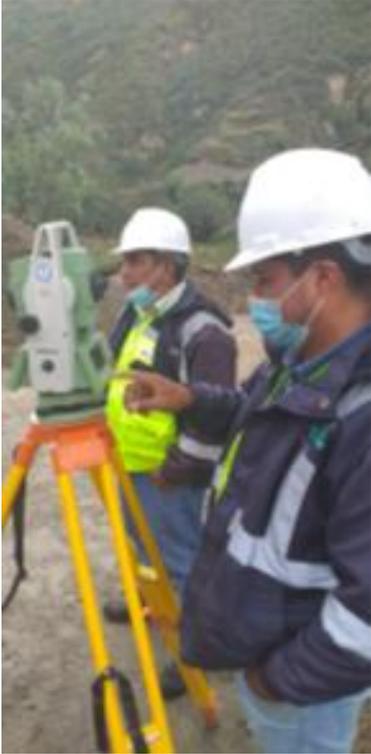
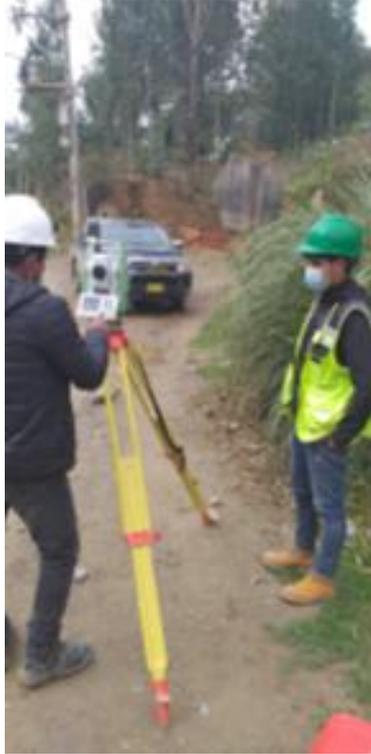
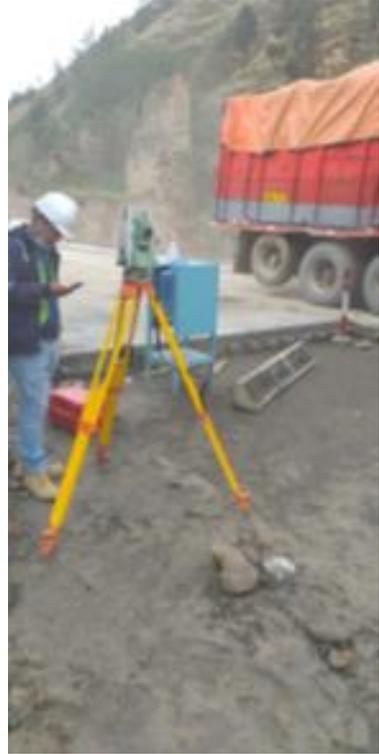
**Actividades:**  
PROGRESIVA KM. 221+560  
VISITA DE MONITOREO EN LA ZONA BAJA DEL TRAMO II: VERIFICACION DE ACTIVIDADES DE LA SUPERVISION

**CDescripcion** \_\_\_\_\_:  
En la progresiva Km. 221+560 se realiza visita de monitoreo a la zona baja del tramo II, donde el topógrafo Clinton Ramos y julio cesar Tacanga, auxiliar de topografia realizan el levantamiento topográfico de alcantarilla nueva.

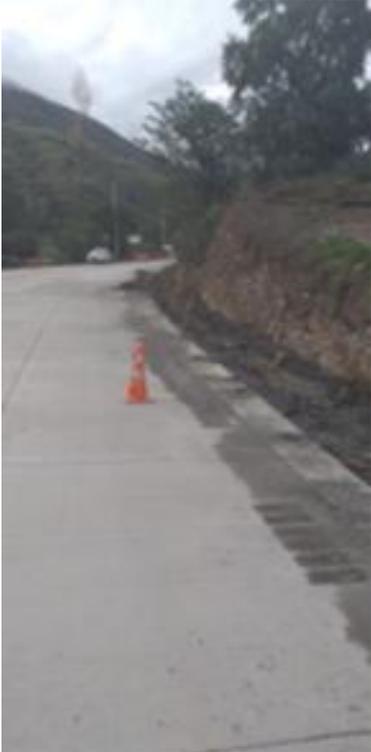
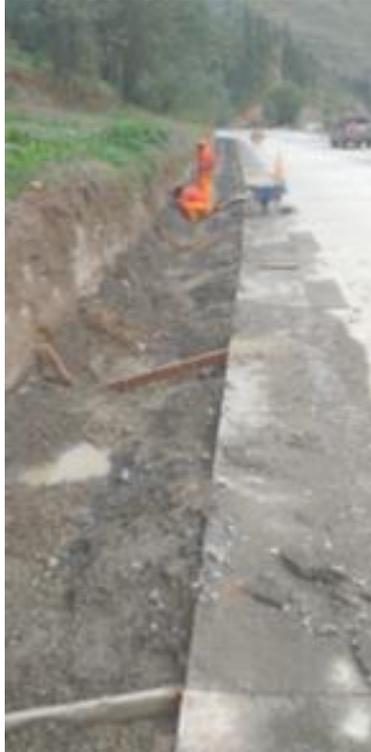
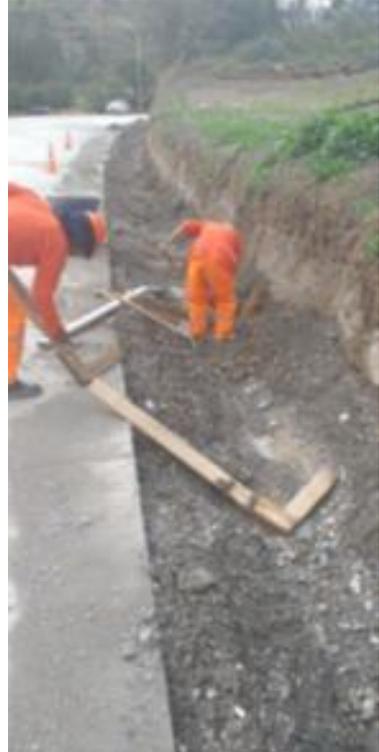
**Actividades:**  
PROGRESIVA KM. 221+660 a 221+689  
600.0 OBRAS DE ARTE Y DRENAJE  
635.A CUNETAS REVESTIDAS TRIANGULAR TIPO I

**CDescripcion** \_\_\_\_\_:  
En las progresivas Km. 221+660 a km. 221+689 se realiza la excavación del terreno para la construcción de cunetas revestidas de concreto triangulares tipo I en el lado izquierdo de la vía. Se utiliza : herramientas menores, trabajan: 1 capataz, 4 obreros

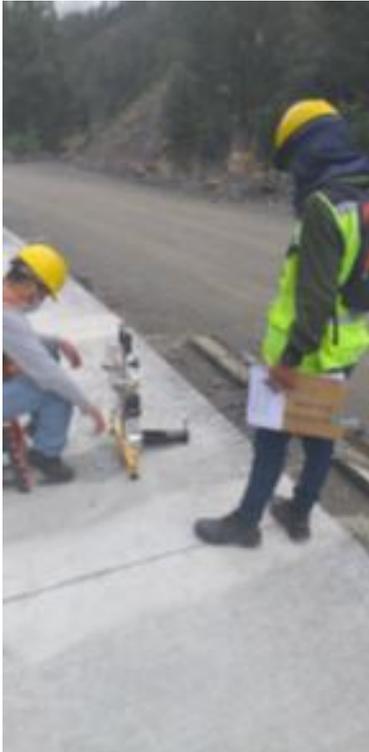
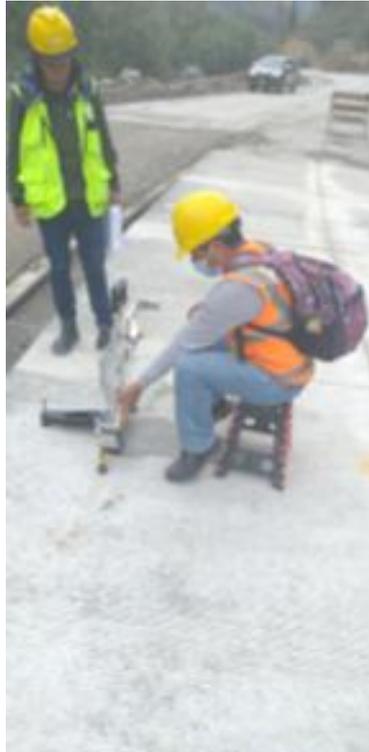
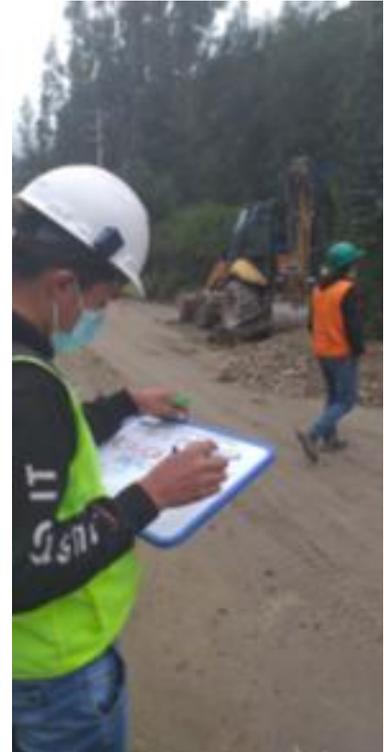
**Actividades:**  
PROGRESIVA KM. 222+202  
CONTROL DE CALIDAD EFECTUADO POR LA SUPERVISION : USO DEL PENDULO BRITANICO

**CDescripcion** \_\_\_\_\_:  
En la progresiva KM. 222+202 Se realiza visita de monitoreo a la parte baja del tramo II donde se verifica el control de calidad efectuado al pavimento de concreto realizado. se realiza verificación de la textura utilizando péndulo británico por la supervisión se encuentra los técnicos Junior luna hinostroza y un técnico de la contratista, se observa que estan utilizando el equipo de la contratista,

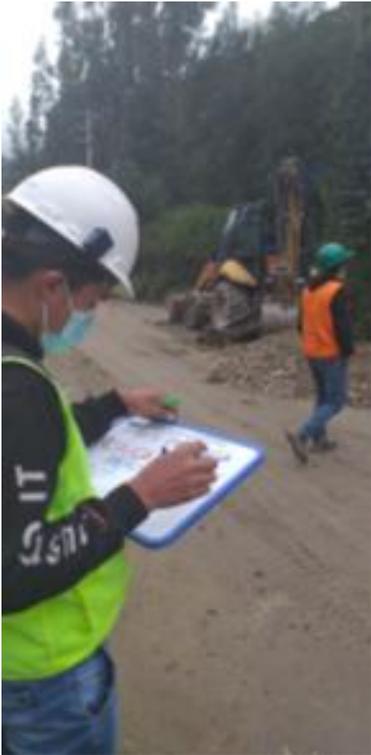
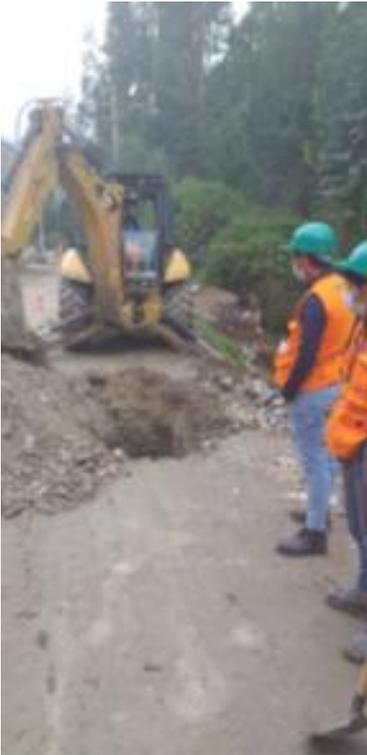
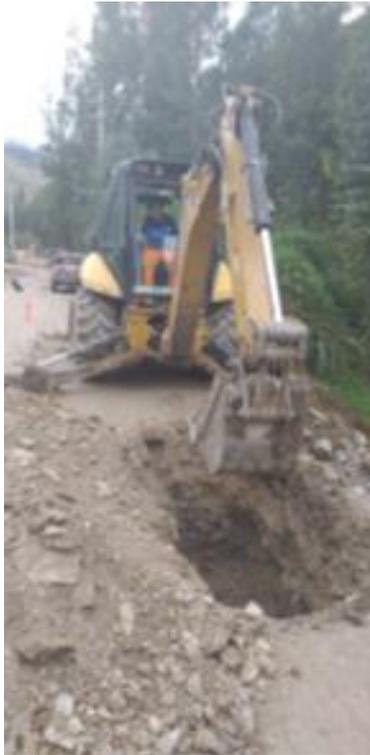
**Actividades:**  
calicara 1 222590 Id adicional PROGRESIVA KM. 222+590  
VISITA DE MONITOREO EN LA ZONA BAJA DEL TRAMO II: CONSTATAACION DE ELABORACION DE ADICIONAL 7 REALIZADO POR LA SUPERVISIÓN ( ZONAS URBANAS)

**CDescripcion** \_\_\_\_\_:  
En la progresiva km. 222+590 se realiza visita de verificación a las actividades que realiza la Supervisión en el sector urbano MICHIVILCA del presupuesto adicional 7 ( zonas urbanas ) Se observa que la supervisión esta utilizando al personal del presupuesto principal, están laborando: El técnico Kevin Muggi Santiago, el Especialista de Suelos Darwin Cornelio Tolentino, hay tres personas nuevas del presupuesto adicional 7. y se cuenta con una retroexcavadora con operador.

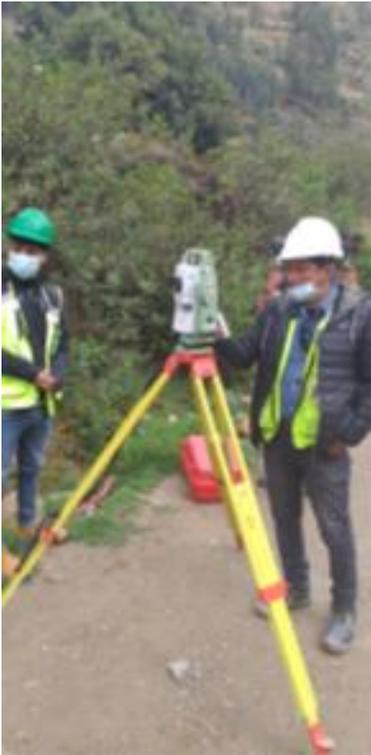
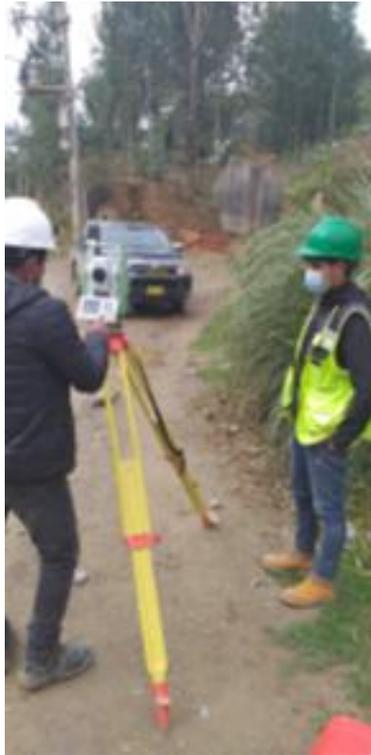
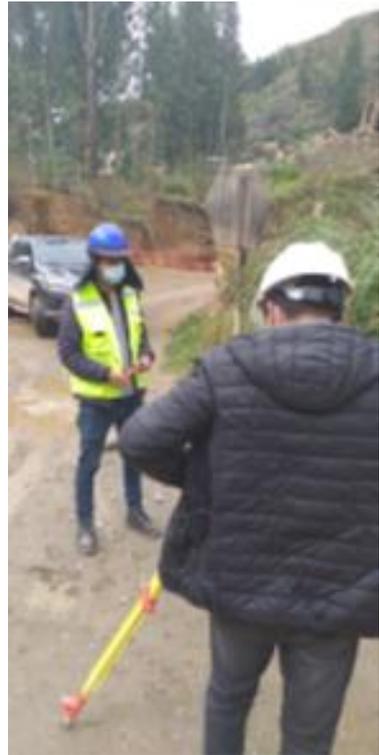
**Actividades:**  
PROGRESIVA KM. 223+300  
VISITA DE MONITOREO EN LA ZONA BAJA DEL TRAMO II: CONSTATAACION DE ELABORACION DE ADICIONAL 7 REALIZADO POR LA SUPERVISIÓN ( ZONAS URBANAS)

**CDescripcion** \_\_\_\_\_:  
En la progresiva km. 223+300 se realiza visita de verificación a las actividades que realiza la Supervisión en el sector urbano MICHIVILCA del presupuesto adicional 7 ( zonas urbanas ) Se observa que la supervisión esta utilizando al personal del presupuesto principal están laborando: El topógrafo Manuel Shuña, Jorge Luis tarazona, Carlos Tarazona , auxiliares de topografía , solo hay una persona nueva del presupuesto adicional 7.

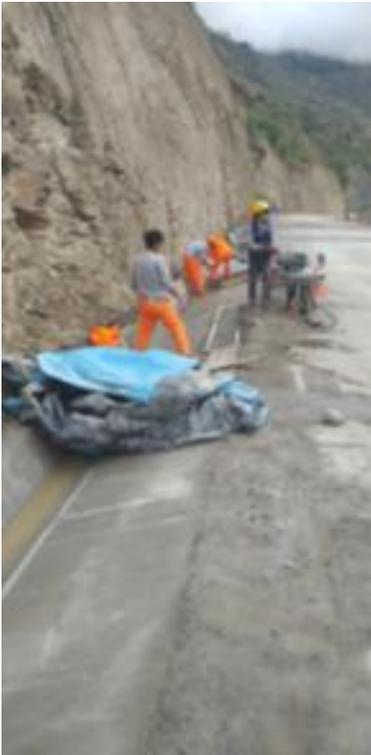
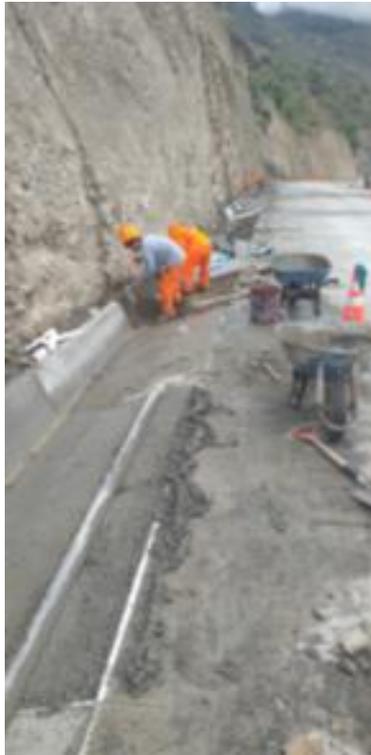
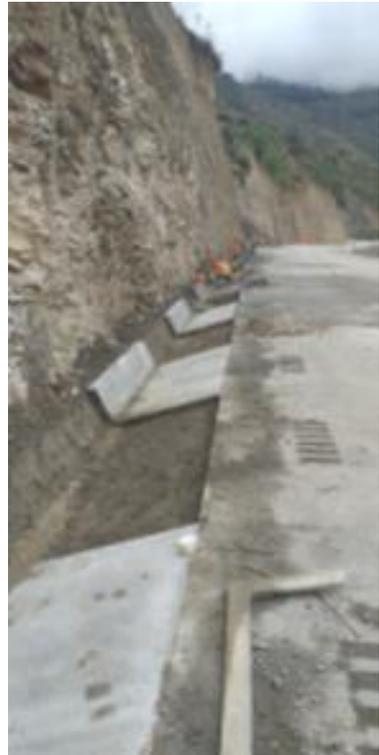
**Actividades:**  
PROGRESIVA KM. 223+960 a 224+280  
600.0 OBRAS DE ARTE Y DRENAJE  
635.A CUNETAS REVESTIDAS TRIANGULAR TIPO I

**CDescripcion** \_\_\_\_\_:  
En las progresivas Km. 223+960 a km. 224+280 se realiza la construcción de cunetas revestidas de concreto triangulares tipo I en el lado izquierdo de la vía. Se utiliza : 1 camion mixer, trabajan: 1 capataz, 1 operadores de mixer, 4 obreros

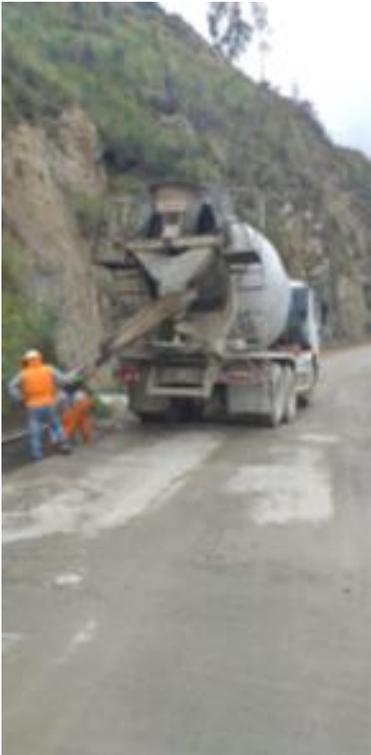
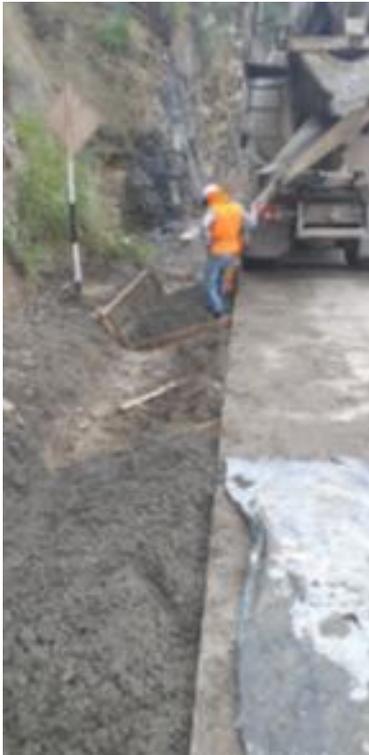
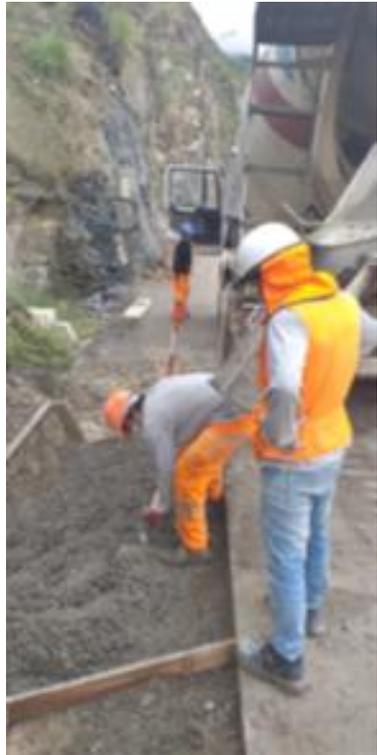
**Actividades:**  
PROGRESIVA KM. 224+500 a 224+530  
600.0 OBRAS DE ARTE Y DRENAJE  
635.A CUNETAS REVESTIDAS TRIANGULAR TIPO I

**CDescripcion** \_\_\_\_\_ :  
En las progresivas Km. 224+500 a km. 224+530 se realiza la construcción de cunetas revestidas de concreto triangulares tipo I en el lado izquierdo de la vía. Se utiliza : 1 camion mixer, trabajan: 1 capataz, 1 operadores de mixer, 4 obreros

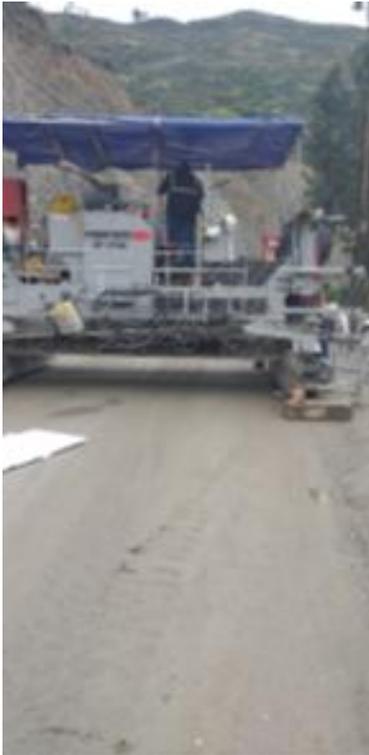
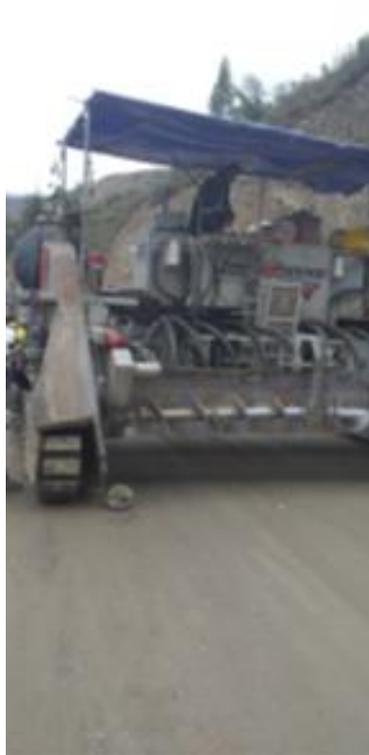
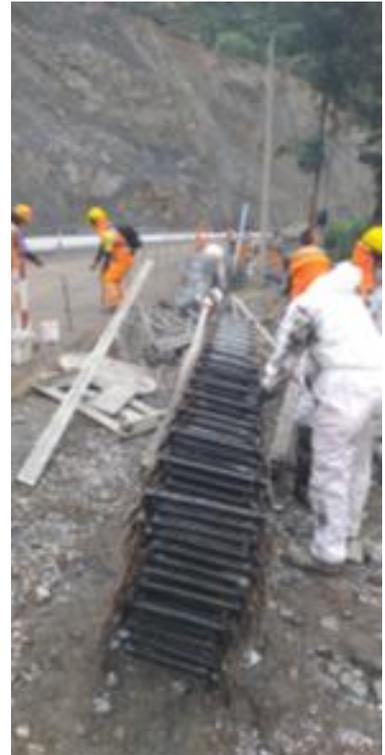
PROGRESIVA KM. 225+500  
500.0 PAVIMENTOS DE CONCRETO HIDRAULICO  
501.A PAVIMENTO DE CONCRETO HIDRAULICO S'S= 45 KG/CM2 (PAVIMENTADORA)

En la progresiva KM. 225+500 La pavimentadora esta estacionada para el inicio de su movilización para iniciar construcción de pavimentos, para avanzar en forma progresiva por el lado derecho de la vía. La pavimentadora se esta preparando, se esta acondicionando el terreno, están colocando las guias y engrasando los dowell los trabajadores.

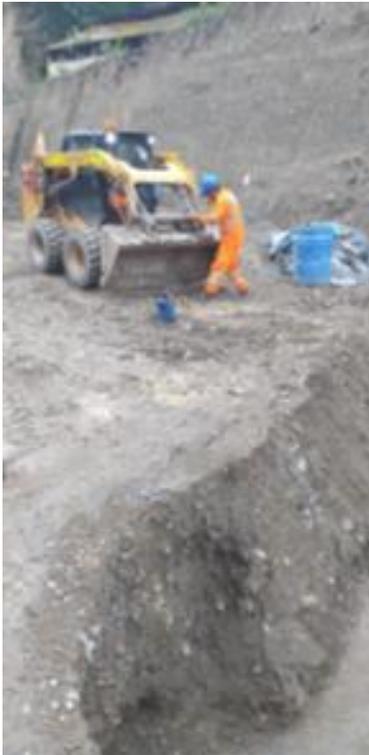
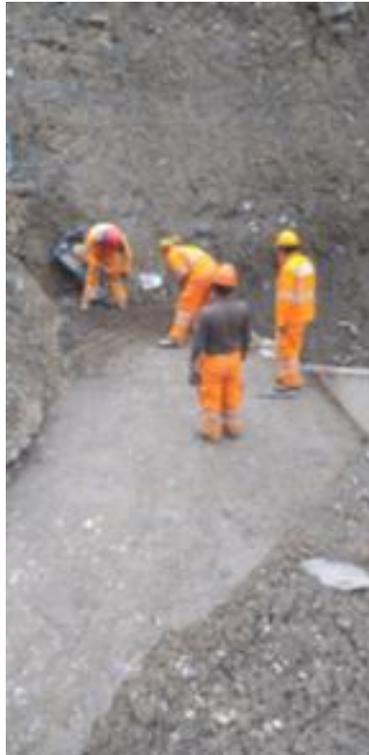
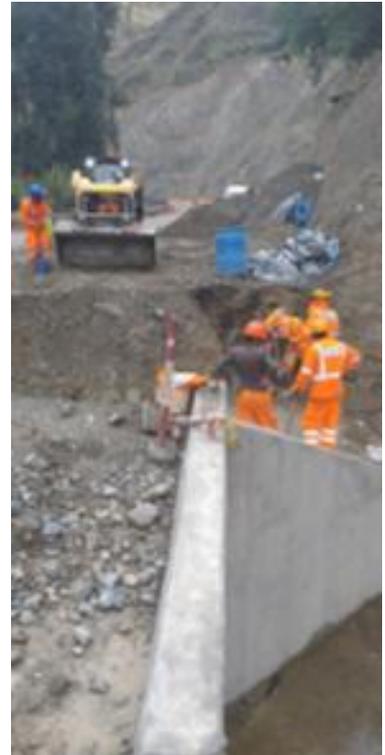
**PROGRESIVA KM. 225+810  
600.0 OBRAS DE ARTE Y DRENAJE  
605.A RELLENO PARA ESTRUCTURA**

En la progresiva KM. 225+810 se verifica la construcción de relleno en zona adyacente a cabezal de alcantarilla. Se utiliza un mini cargador , vibro apisonadora y herramientas menores, trabajan: 1 capataz, 1 operador, 3 obreros.

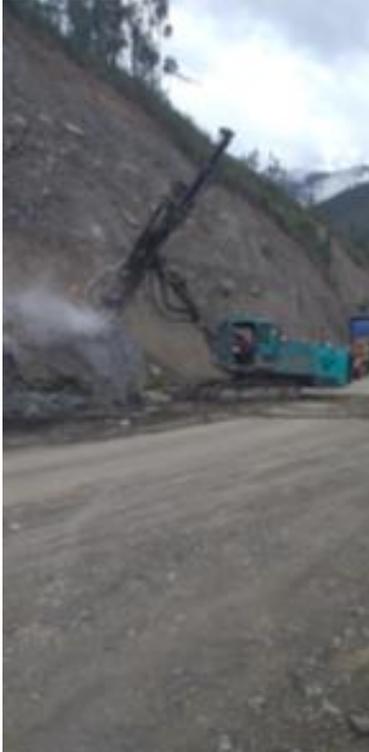
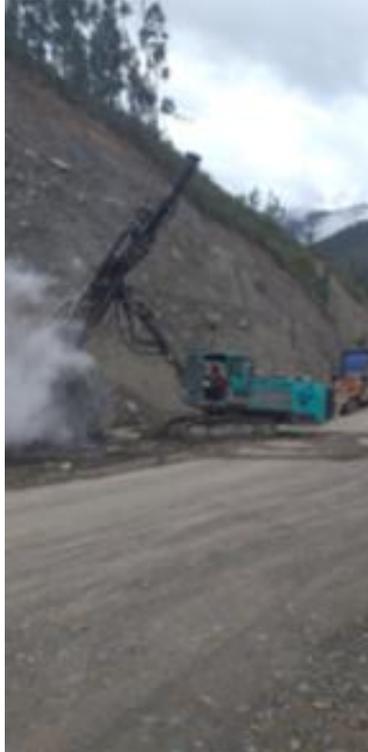
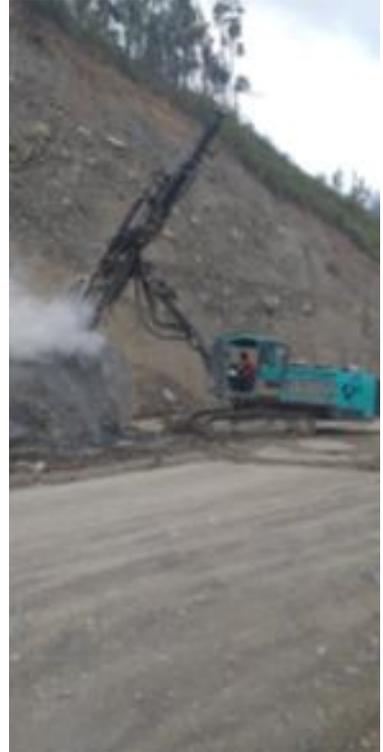
**Actividades:**  
PROGRESIVA KM. 228+560  
200.0 MOVIMIENTOS DE TIERRAS  
205.C EXCAVACION EN EXPLANACIONES EN ROCA FIJA

**CDescripcion** \_\_\_\_\_:  
En la progresiva Km. 228+560 se realiza la excavación en explanaciones en roca fija con la perforación de una roca grande. Se utiliza una perforadora rock drill de 3 ". trabajan: 1 capataz, 1 operador de perforadora, 1 tecnico de seguridad, 2 vigias.

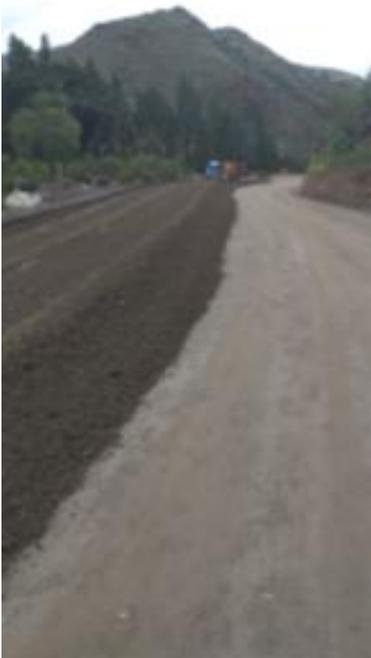
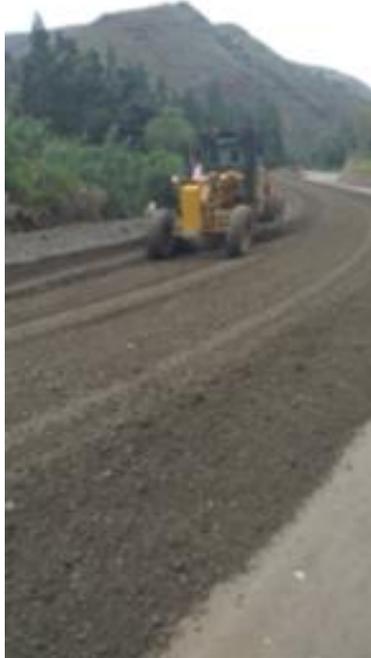
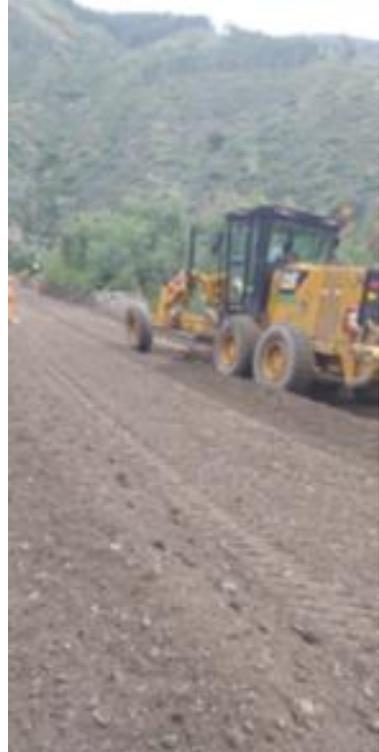
**Actividades:**  
220080 PROGRESIVA KM. 219+980A KM. 220+080  
300.0 SUB BASES Y BASES  
303.A SUB BASE GRANULAR

**CDescripcion\_\_\_\_\_:**  
En la progresiva Km. 219+980 al Km. 220+ 080 se realiza la construcción de sub base granular, se utiliza : 1 motoniveladora, 1 compactadora de rodillo, 1 camión cisterna, trabajan: 1 capataz, 2 operadores, 1 chofer de cisterna, 2 obreros, 2 vigías

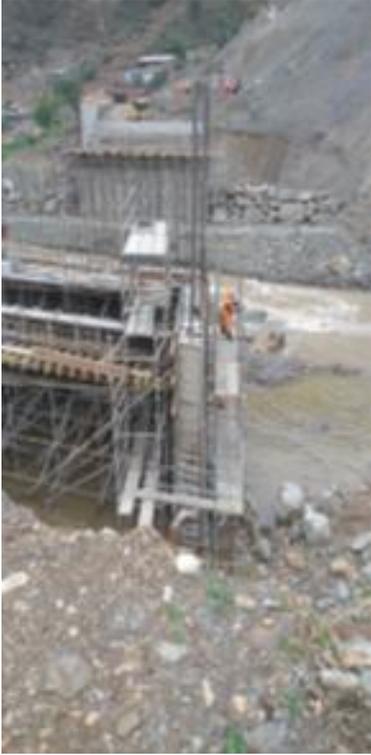
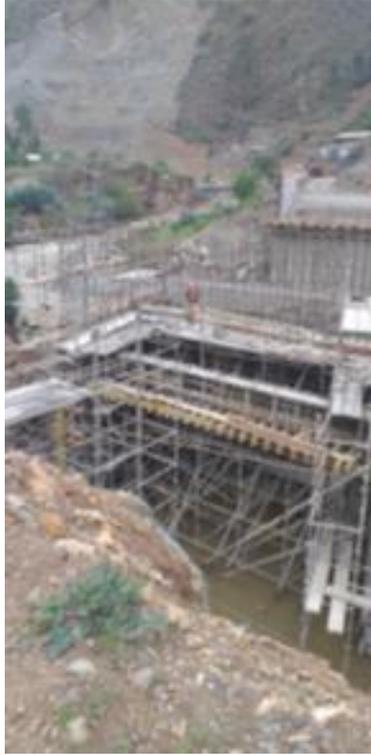
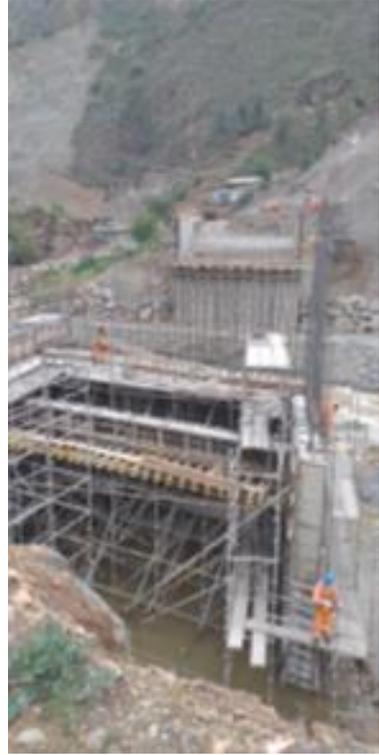
**Actividades:**  
PROGRESIVA KM. 229+990  
1400.0 PUENTE HUARIMARCA  
1400.3 ESTRIBOS  
612.A1. ENCOFRADO Y DESENCOFRADO EN SECO

**CDescripcion** \_\_\_\_\_ :  
En la progresiva Km . 229+990 se realiza el desencofrado de la tercera etapa del estribo derecho del puente mayor Huarimarca, Se utiliza herramientas menores, trabajan: 1 capataz, 12 obreros

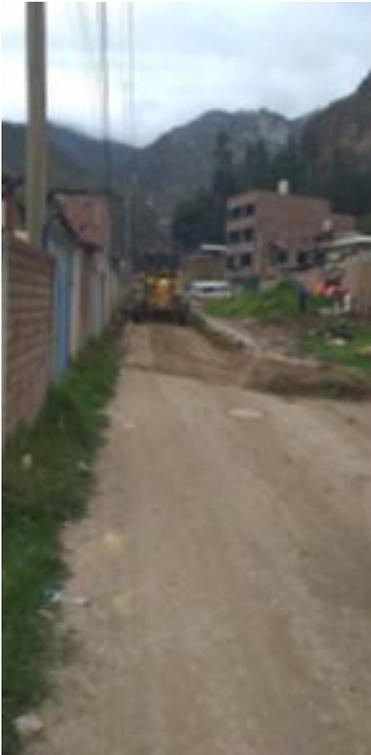
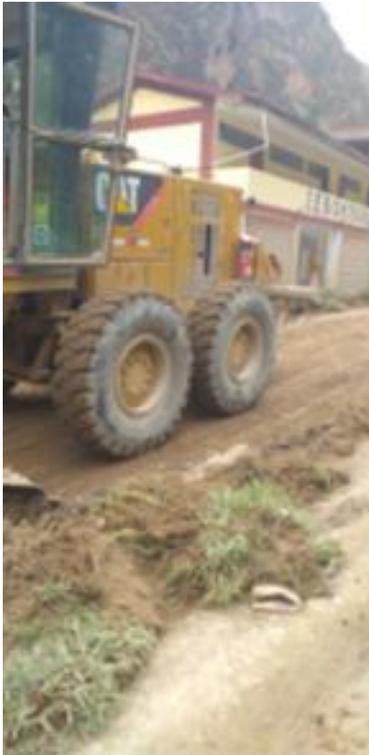
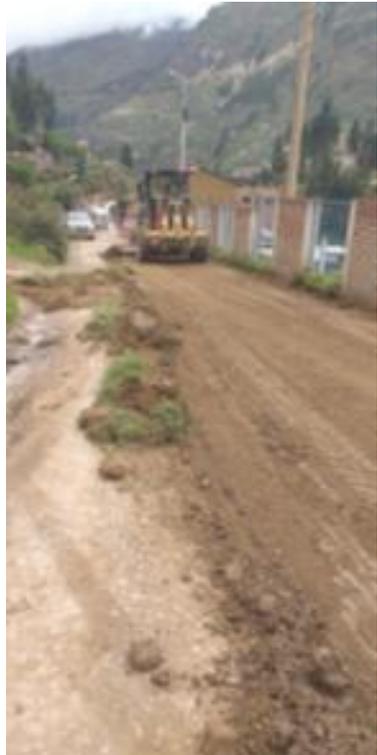
**Actividades:**  
PROGRESIVA KM. 213+400 A KM. 213+500  
100.0 TRABAJOS PRELIMINARES  
103.A MANTENIMIENTO DE TRANSITO Y SEGURIDAD VIAL

**CDescripcion** \_\_\_\_\_:  
En la progresiva Km. 213+400 a Km. 213+500 se realiza el mantenimiento de transito y seguridad vial . Se utiliza una motoniveladora, una retroexcavadora y un volquete. trabajan: 1 capataz, 2 operadores, 1 chofer, 2 vigías.

Es necesario que la contratista, incremente las labores de mantenimiento de la via del tramo II, puesto que las constantes lluvias han dañado la superficie de rodamiento.
