# BITACORA ELECTRÓNICA DE OBRA

**Confirma Bitacora:** Si  
**Nro Informe:** 257  
**Fecha Informe:** 23-11-2021  
**Nombre De La Obra:** Carretera Oyon - Ambo, Tramo I: Oyon - Desvío Cerro de Pasco  
**Personal Encargado:** LUZMILA GUERRA MOTTA

MEJORAMIENTO DE LA CARRETERA OYON - AMBO TRAMO 1: OYON DV. CERRO DE PASCO

## Panel Fotográfico de la Bitacora de Obras

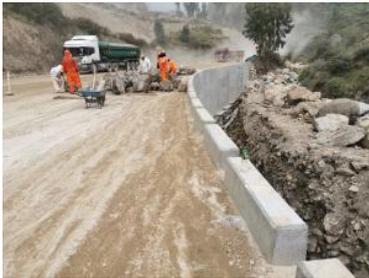
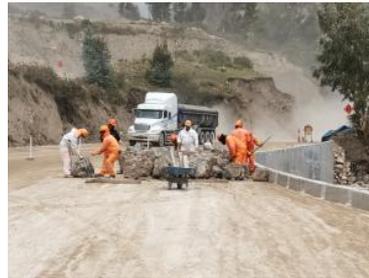
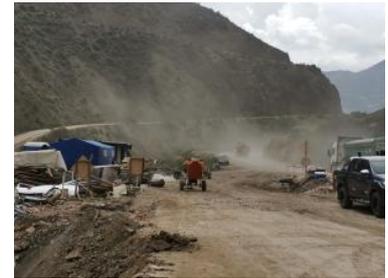
Progresiva: km 137+452 al km 137+520 (Defensa Ribereña) - Adicional 3

Personal aproximado verificado en campo: 1 Capataz, 6 Operario, 3 Oficial, 2 Ayudante y 2 Vigía

Equipos aproximados verificados en campo: 1 Mezcladora de 9 pies<sup>3</sup>.

Actividades verificadas por personal profesional, técnico y auxiliar del CVA y personal técnico y auxiliar del del CSO. Se sugiere el control adecuado de los procesos constructivos por parte del CSO, a fin de garantizar la calidad y durabilidad de la obra. Así como el cumplimiento de los protocolos de seguridad y salud en el trabajo para la actividad y la adecuada disposición de residuos a fin de su posterior transporte.

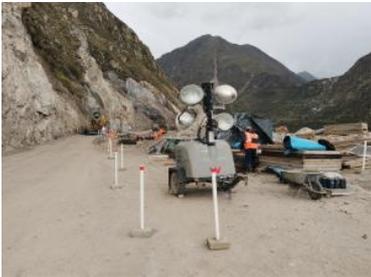
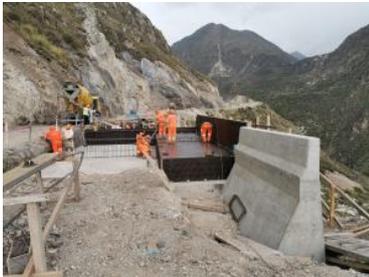
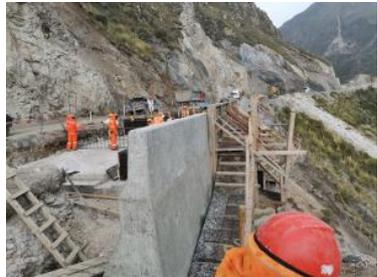
Progresiva: km 140+238.99 al km 140+259.01 (Losa en Voladizo) - Adicional 3

Personal aproximado verificado en campo: 1 Capataz, 9 Operario, 2 Oficial, 4 Ayudante y 2 Vigía

Equipos aproximados verificados en campo: 1 retroexcavadora y 1 camión mixer con sus operadores, además de equipos menores como: 1 Torre de Iluminación, 2 Vibradora de Concreto y 2 Vibro pisón.

Actividades verificadas por personal profesional, técnico y auxiliar del CVA y personal técnico y auxiliar del del CSO. Se sugiere el control adecuado de los procesos constructivos por parte del CSO, a fin de garantizar la calidad y durabilidad de la obra. Así como el cumplimiento de los protocolos de seguridad y salud en el trabajo para la actividad y la adecuada disposición de residuos a fin de su posterior transporte.

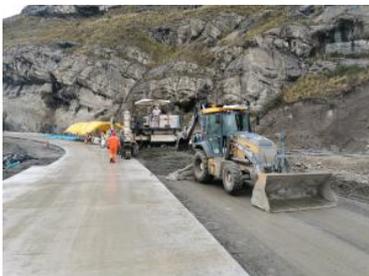
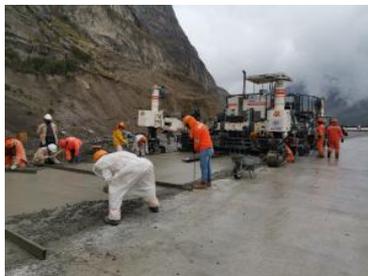
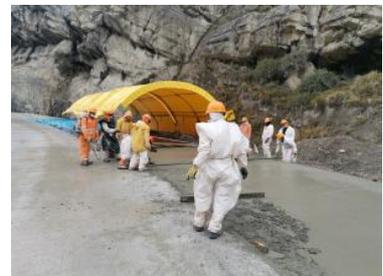
Progresiva: km 154+820 al km 154+960

SE APRECIA QUE SE VIENE VERTIENDO EL CONCRETO SOBRE SUB BASE GRANULAR HÚMEDA Y CON PEQUEÑOS DEPOSITOS DE AGUA POR PRESENCIA DE LLUVIAS, LA SUPERFICIE DEL CONCRETO VERTIDO PRESENTA FLUJO DE AGUA SUPERFICIAL, HECHOS QUE PODRÍAN AFECTAR LA CALIDAD Y DURABILIDAD DEL CONCRETO EN LOS PAVIMENTOS.

De los Paneles Fotográficos n°s 3 y 5, se sugirió a la Supervisión de Obra el control adecuado de los procedimientos específicos y estipulados en las Especificaciones Técnicas del Expediente Técnico Contratado para el vertido de concreto en estructuras o pavimentos a fin de garantizar la calidad y durabilidad de la obra.

Actividades verificadas por personal profesional, técnico y auxiliar del CVA y del CSO. SE SUGIRIO AL CSO EL CONTROL ADECUADO DE LOS PROCESOS CONSTRUCTIVOS A FIN DE GARANTIZAR LA CALIDAD Y DURABILIDAD DE LA OBRA. Así como el cumplimiento de los protocolos de seguridad y salud en el trabajo para la actividad y la adecuada disposición de residuos a fin de su posterior transporte.

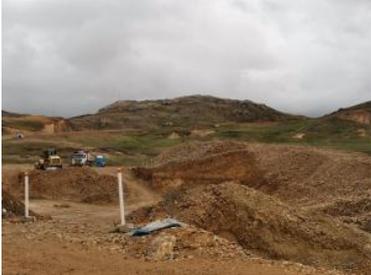
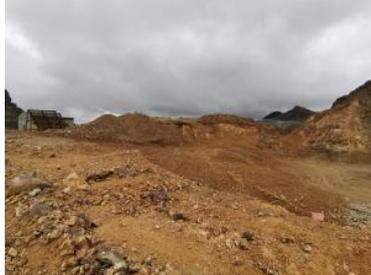
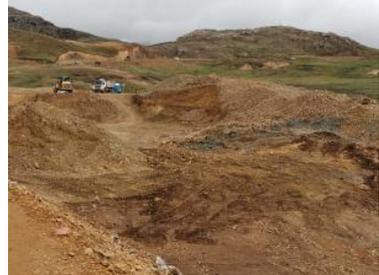
**Actividades:**  
Cantera Silvia  
Progresiva: km 177+650

**CDescripcion\_\_\_\_\_:**  
Personal aproximado verificado en campo: Ninguno  
Equipos aproximados verificados en campo: Ninguno  
Al momento de la inspección visual no se aprecia actividad alguna de producción en la Cantera Silvia.

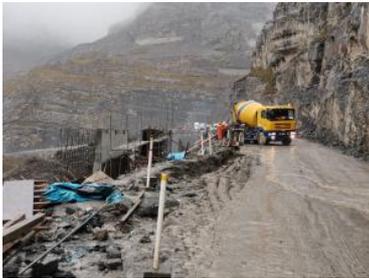
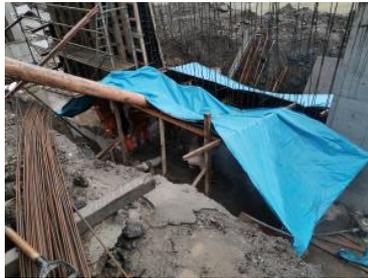
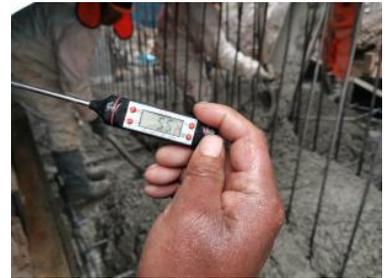
Progresiva: km 164+626 al km 164+754

La Temperatura ambiental al momento de la inspección en campo en la que se desarrollaban actividades de vertido de concreto en Zapatas – Paño 17, es de 5.5°C inferior a la descrita en las especificaciones técnicas del expediente técnico contratado.

Presencia de lluvia en el ámbito del frente de trabajo.

Actividades verificadas por personal profesional, técnico y auxiliar del CVA y por personal técnico y auxiliar del CSO. SE SUGIRIO AL CSO EL CONTROL ADECUADO DE LOS PROCESOS CONSTRUCTIVOS, A FIN DE GARANTIZAR LA CALIDAD Y DURABILIDAD DE LA OBRA. Así como el cumplimiento de los protocolos de seguridad y salud en el trabajo para la actividad y la adecuada disposición de residuos a fin de su posterior transporte.
