BITACORA ELECTRÓNICA DE OBRA

Confirma Bitacora: Si	Nro Informe: 202	Fecha Informe: 26-11-2021	Nombre De La Obra: Carretera Oyón- Ambo, Tramo II: Dv. Cerro de Pasco- Dv. Chacayan	Personal Encargado: BORIS WALTER AYLLÓN CARCELÉN
---------------------------------	----------------------------	-------------------------------------	---	---

NUMERO DE INFORME : 0202
 CONTRATO DE OBRA: No. 167-2018-MTC/ 20.2 de fecha 20/12/2018- Con precios de Octubre del 2017
 EMPRESA CONTRATISTA: CONSORCIO CARRETERO DEL PERU (CHINA GEZHOUBA, GROUP COMPANY LIMITED SUCURSAL DEL PERU Y EIVI S.AC.)
 OBRA: MEJORAMIENTO DE LA CARRETERA OYON - AMBO TRAMO 2 DESVIO CERRO DE PASCO DESVIO CHACAYAN
 TRAMO 2 progresiva km. 181+000 a la progresiva km. 230+000
 Visita de monitoreo desde la Ciudad de Yanahuanca hasta la progresiva Km. 230+000 (Desvio Chacayán)

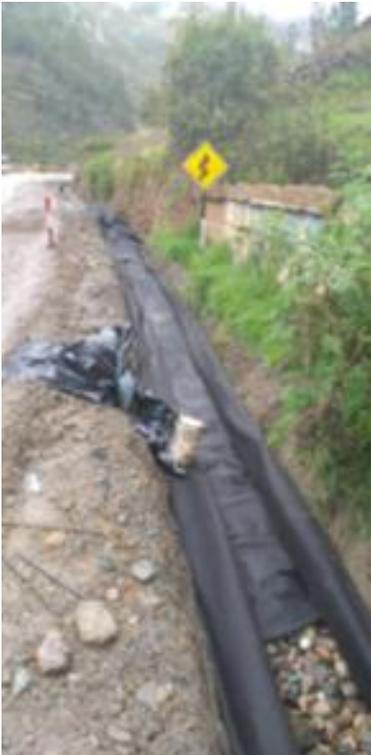
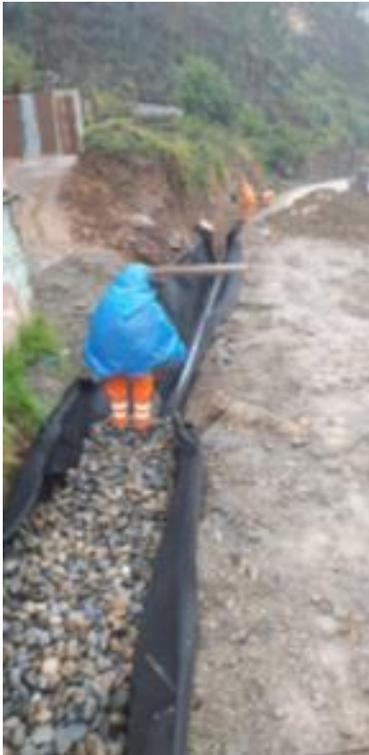
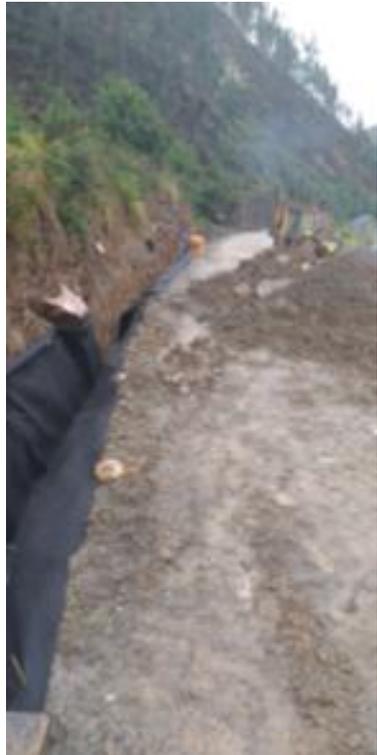
Actividades:
PROGRESIVAS KM. 216+900 a KM. 217+100
600.0 OBRAS DE ARTE Y DRENAJE
625.A SUBDREN TIPO1

CDescripcion _____:
En la progresiva km. 216+900 al km. 217+100 se realiza la colocación del material filtrante y la costura del geotextil para la construcción de subdren tipo I . se utiliza herramientas menores, trabajan: 1 capataz,, 4 obreros.

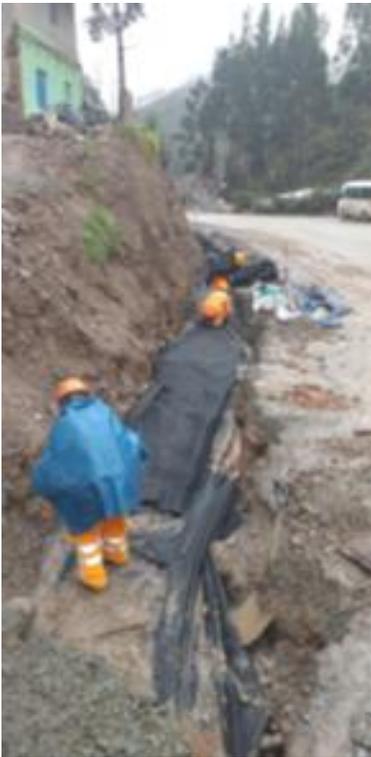
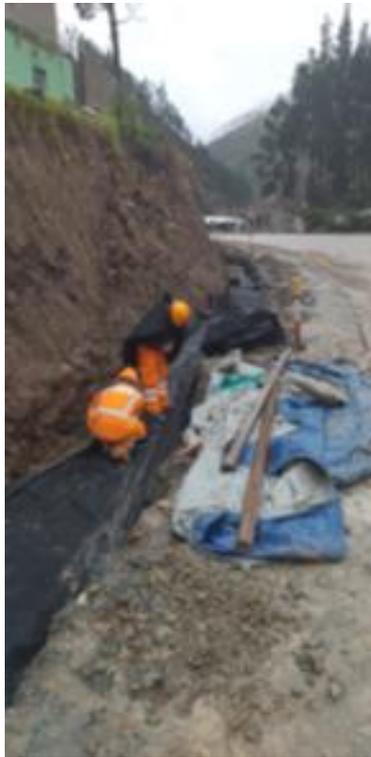
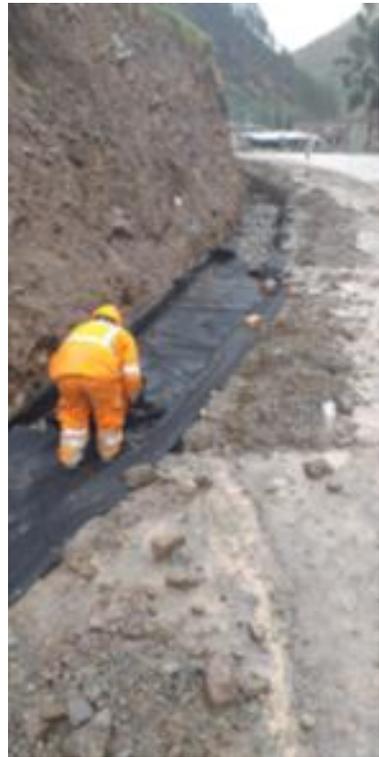
Actividades:
PROGRESIVAS KM. 216+840 a KM. 216+900
600.0 OBRAS DE ARTE Y DRENAJE 625.A SUBDREN TIPO1

CDescripcion_____:
En las progresivas km. 216+840 a 216+900 se realiza la colocación y la costura del geotextil para la construcción de subdren tipo I . se utiliza herramientas menores, trabajan: 1 capataz,, 4 obreros.

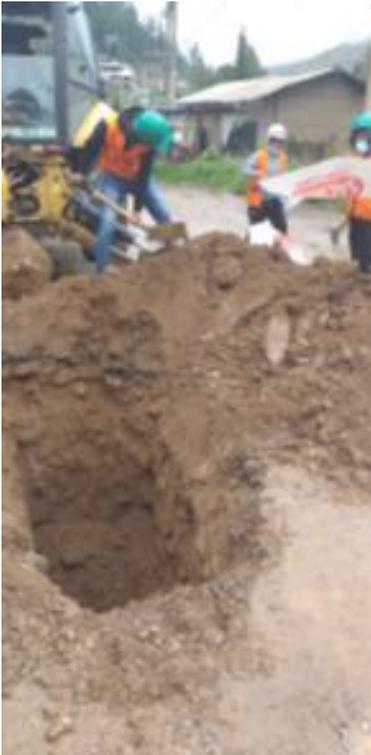
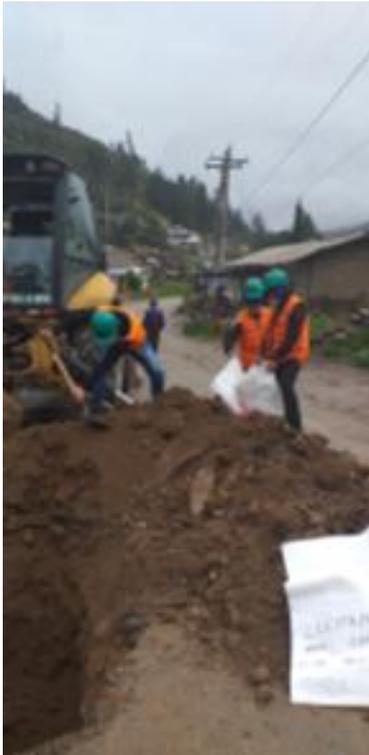
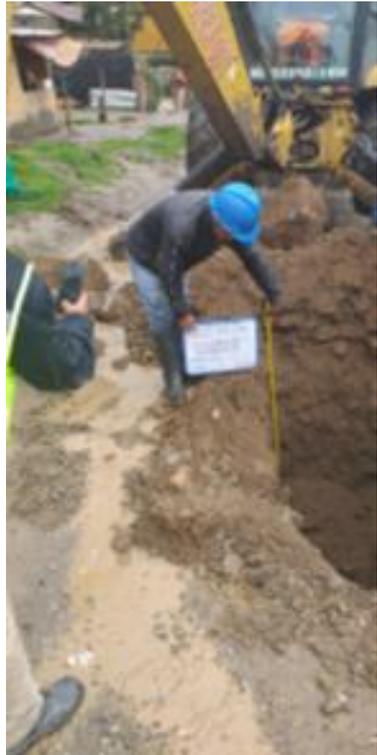
Actividades:
PROGRESIVA KM. 218+330 li
VISITA DE MONITOREO EN LA ZONA BAJA DEL TRAMO II: CONSTATAACION DE ELABORACION DE ADICIONAL 7 REALIZADO POR LA SUPERVISIÓN (ZONAS URBANAS)

CDescripcion _____:
En la progresiva km. 218+330 en el lado izquierdo de la vía se realiza visita de verificación a las actividades que realiza la Supervisión en el sector urbano LUPMAPAMPA del presupuesto adicional 7 (zonas urbanas) Se observa que la supervisión en esta ocasión esta utilizando cinco personas nuevas del presupuesto adicional 7. y se cuenta con una retroexcavadora con operador. Se le ha solicitado a la Supervisión la lista del personal utilizado en el adicional 7 y hasta la fecha no han entregado la información.

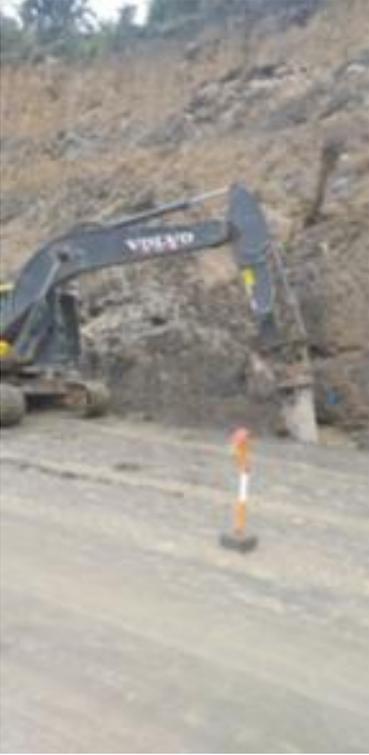
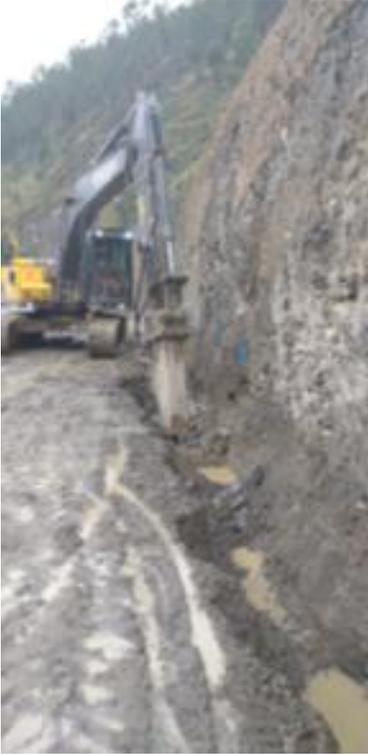
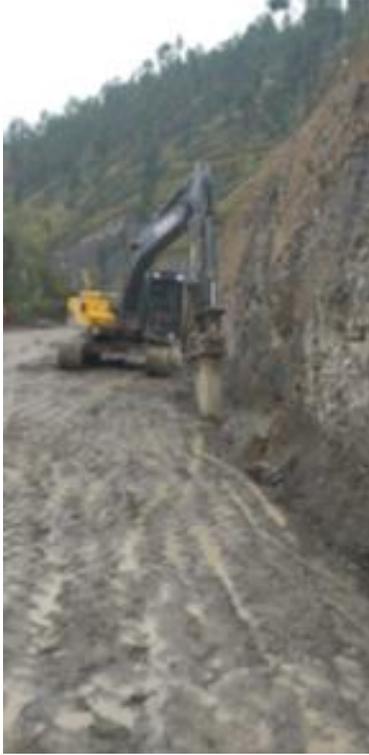
Actividades:
PROGRESIVAS KM. 219+600 A KM. 219+750
200.0 MOVIMIENTO DE TIERRAS
205.C EXCAVACION EN EXPLANACIONES EN ROCA FIJA

CDescripcion _____:
En las progresiva Km. 219+600 a Km. 219+750 se realiza el corte en el pie del talud superior de la vía en roca fija. Se utiliza una excavadora de oruga con accesorio de demolición , trabajan; 1 capataz, 1 operador , 2 vigías.

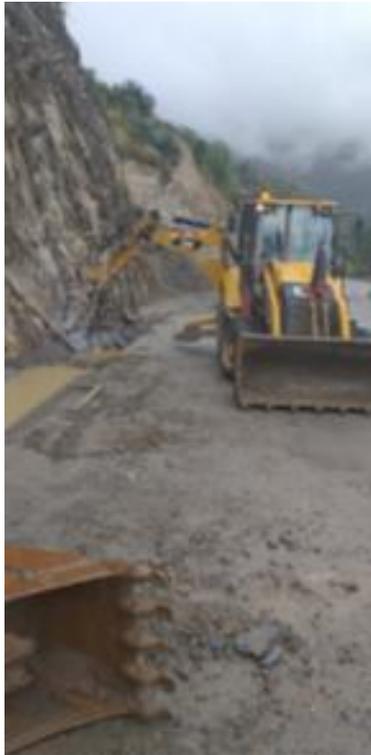
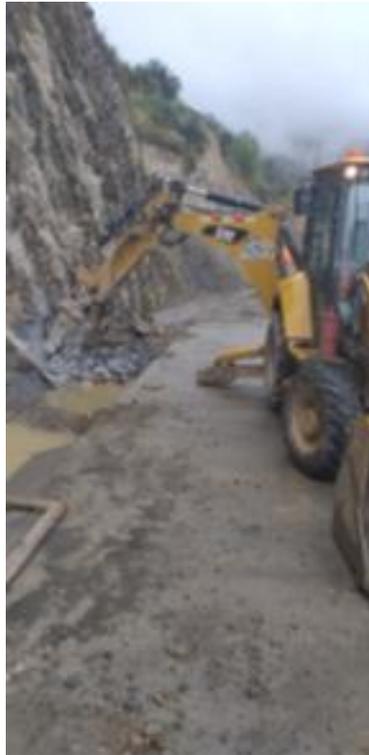
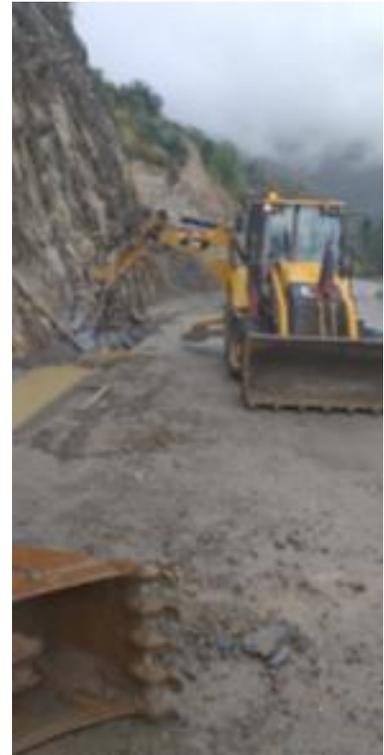
Actividades:
PROGRESIVA KM.224+260 a KM. 224+272
600.0 OBRAS DE ARTE Y DRENAJE
601.A EXCAVACION PARA ESTRUCTURAS

CDescripcion _____:
En las progresivas Km. 224+260 a Km. 224+272 se realiza la excavación en roca en donde se ubicaran cunetas revestidas triangulares. Se utiliza una retroexcavadora con accesorio de demolición
trabajan: 1 capataz,, 1 operador, 2 vigías

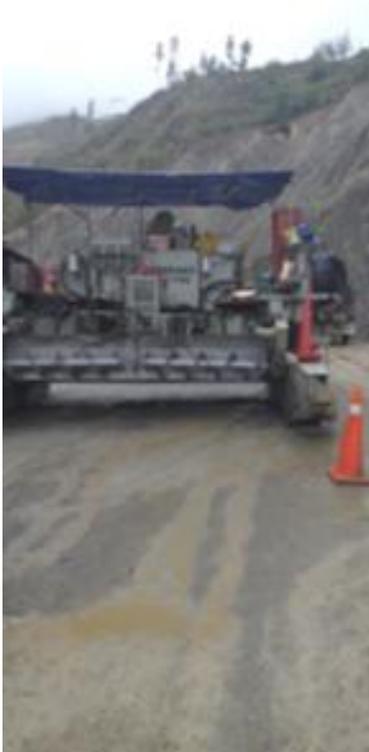
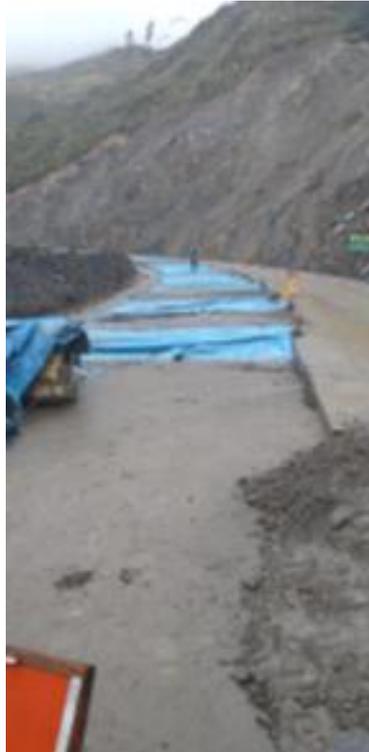
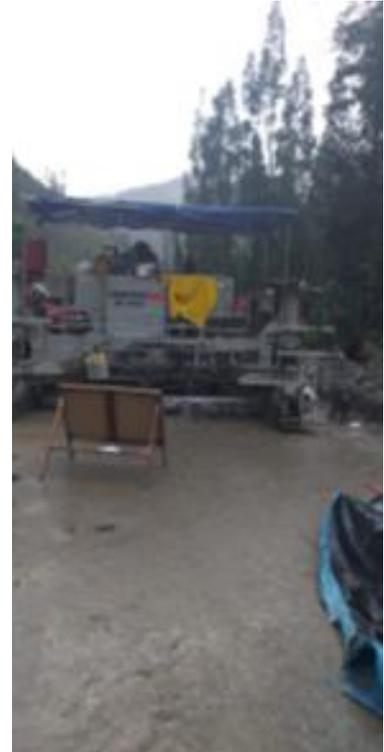
PROGRESIVA KM. 225+140
500.0 PAVIMENTOS DE CONCRETO HIDRAULICO
501.A PAVIMENTO DE CONCRETO HIDRAULICO S'S= 45 KG/CM2 (PAVIMENTADORA)

En la progresiva KM. 225+140 La pavimentadora esta estacionada para el inicio de su movilización para iniciar construcción de pavimentos, para avanzar en forma progresiva por el lado derecho de la vía. La pavimentadora se esta preparando, se esta acondicionando el terreno. El día es nublado, iniciando lloviznas en el sector.

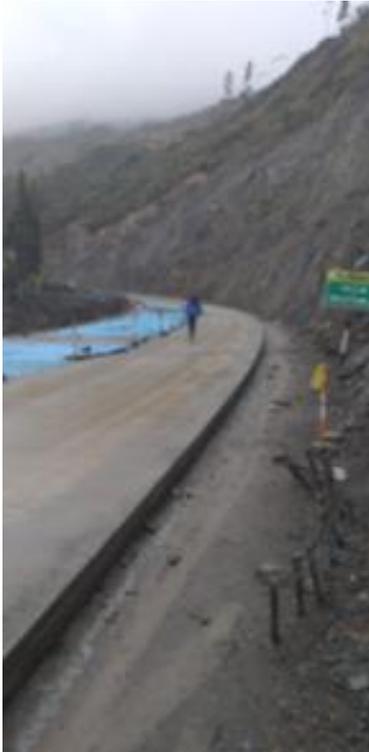
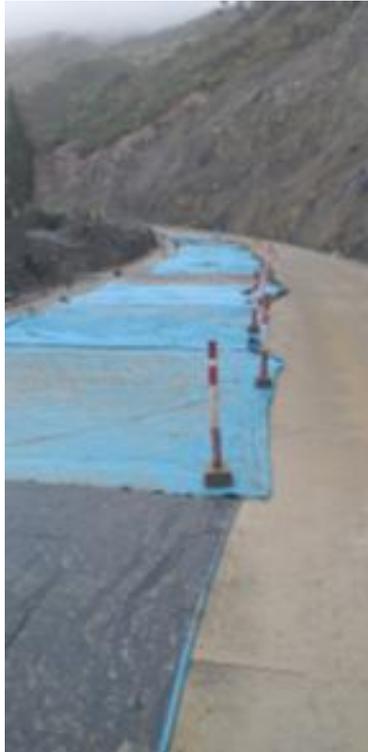
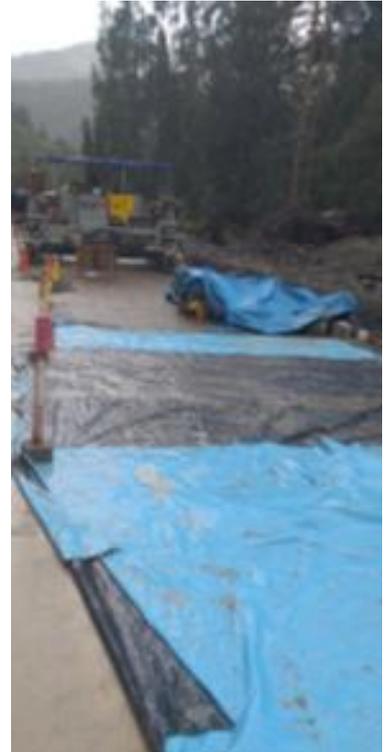
PROGRESIVA KM. 225+620 A KM. 225+720
500,0 PAVIMENTOS DE CONCRETO HIDRAULICO
501.A PAVIMENTO DE CONCRETO HIDRAULICO S'S= 45 KG/CM2
(PAVIMENTADORA)

En las progresivas Km. 225+620 a Km. 225+720 se verifica en el lado derecho de la vía, la construcción de pavimento de concreto hidráulico. Se utilizó, 1 pavimentadora, cuatro volquetes, 1 retroexcavadora, equipo menor, trabajaron: 1 capataz, 4 choferes, 1 operadores de retroexcavadora, 15 obreros, 2 vigía

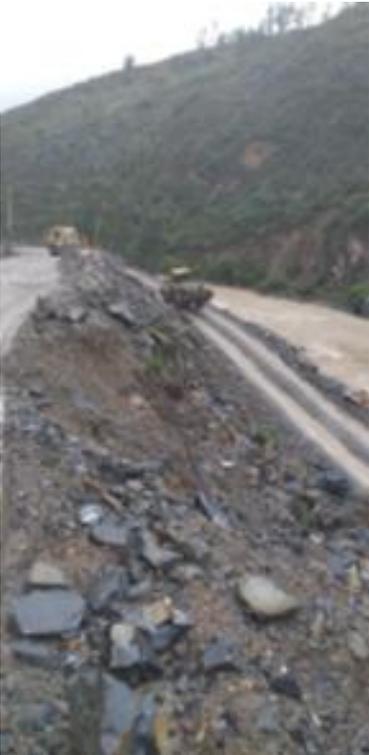
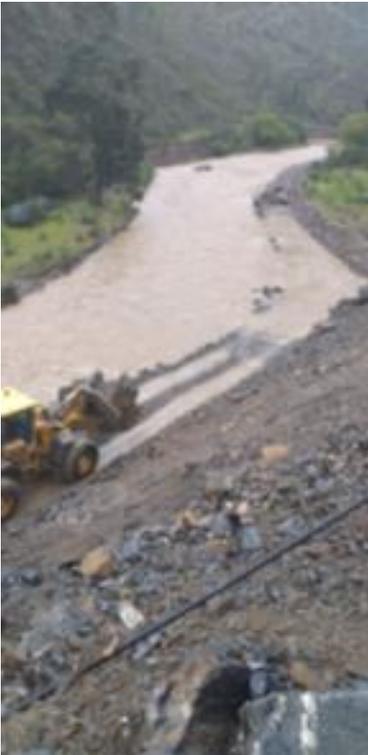
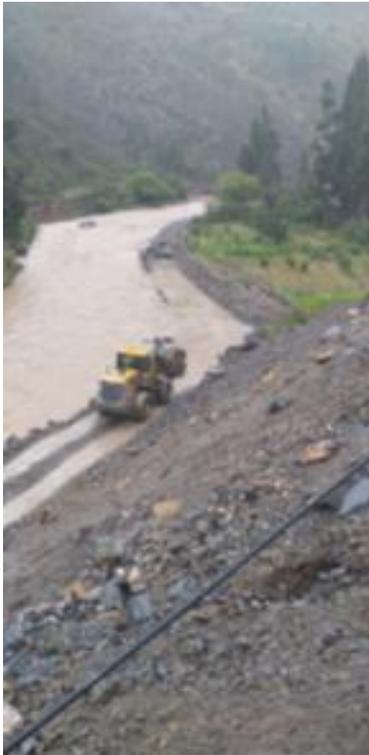
Actividades:
PROGRESIVA KM. 227+400
670.C ENROCADOS

CDescripcion_____:
En la progresiva Km. 227+400 en la zona baja a riberas del rio se realiza un enrocado de protección. se utiliza un cargador frontal. El rio a crecido por las constantes lluvias, teniendo la necesidad de proteger la riveras del rio con rocas. trabajan: 1 capataz, 1 operador.

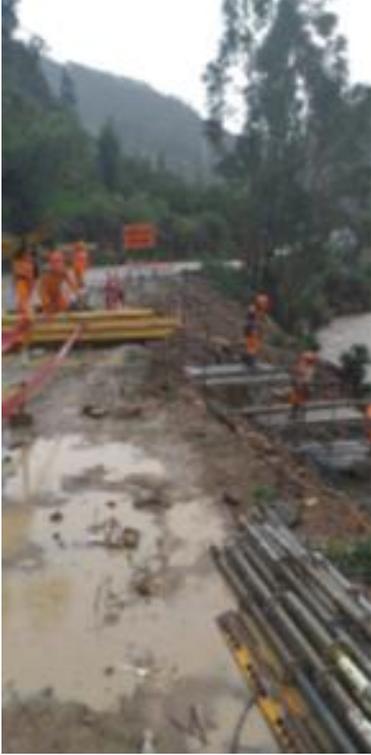
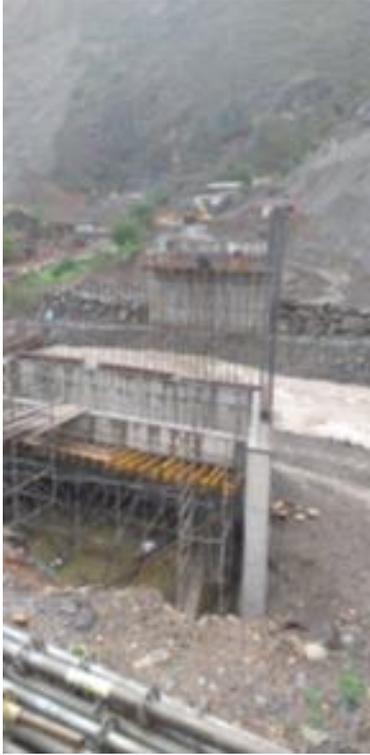
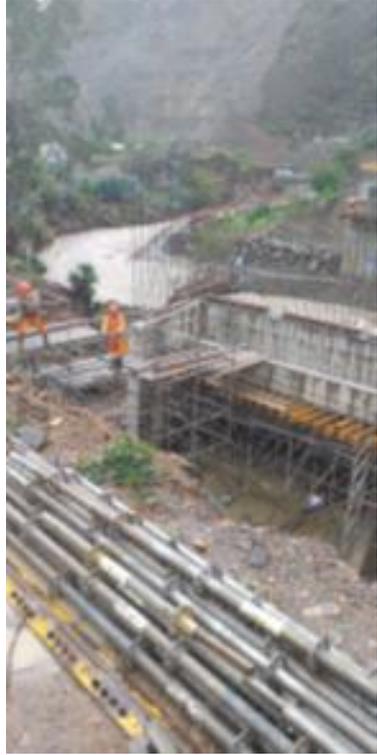
Actividades:
PROGRESIVA KM. 229+990
1400.0 PUENTE HUARIMARCA
1400.3 ESTRIBOS
612.A1. ENCOFRADO Y DEENCOFRADO EN SECO

CDescripcion _____ :
En la progresiva Km . 229+990 se realiza el encofrado de la tercera etapa del estribo izquierdo y derecho del puente mayor Huarimarca, Se utiliza herramientas menores, trabajan: 1 capataz, 12 obreros

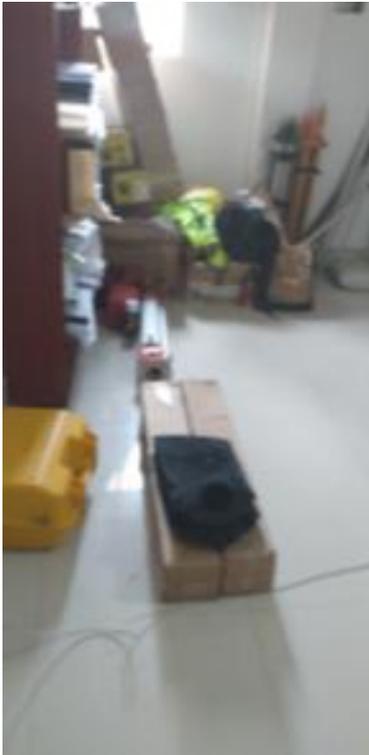
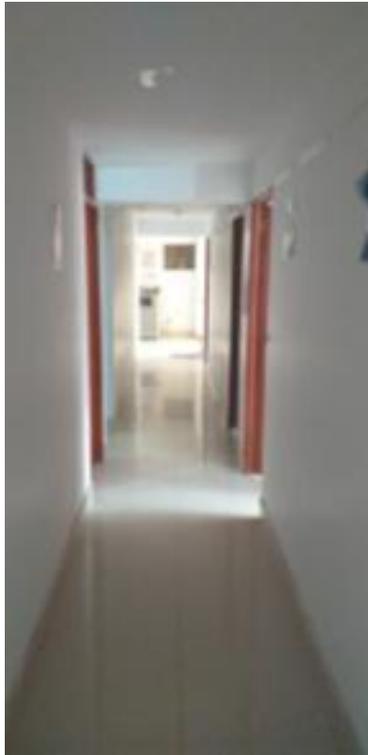
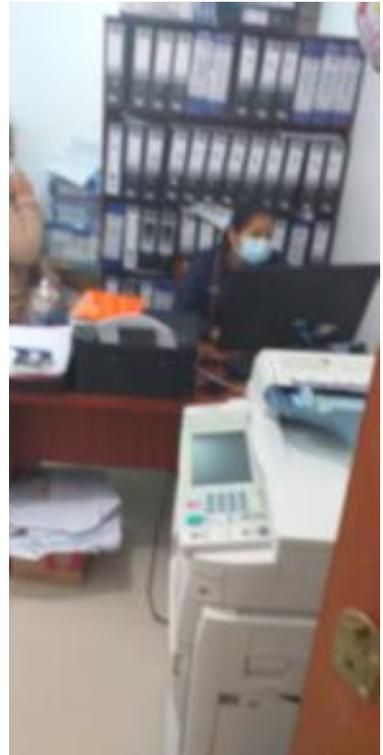
PROGRESIVA KM. 215+400
VISITA DE MONITOREO A LAS OFICINAS DE LA SUPERVISIÓN: EN BUSCA DEL CUADERNO DE OBRA Y VERIFICACION DE RECURSOS

En la progresiva Km. 215+400 se realiza la visita de monitoreo a las oficinas de supervisión, donde se busco y ubicó el cuaderno de obra y se verificó los recursos de la supervisión en oficina.
