## BITACORA ELECTRÓNICA DE OBRA

<b>Confirma Bitacora:</b> Si	<b>Nro Informe:</b> 203	<b>Fecha Informe:</b> 27-11-2021	<b>Nombre De La Obra:</b> Carretera Oyón- Ambo, Tramo II: Dv. Cerro de Pasco- Dv. Chacayan	<b>Personal Encargado:</b> BORIS WALTER AYLLÓN CARCELÉN
---------------------------------	----------------------------	-------------------------------------	---	---

## Panel Fotográfico de la Bitacora de Obras

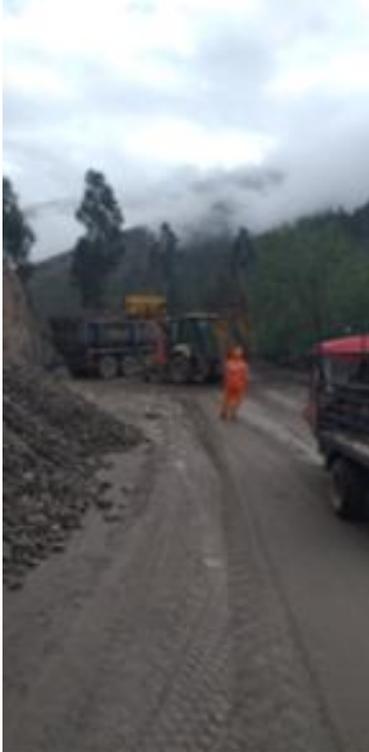
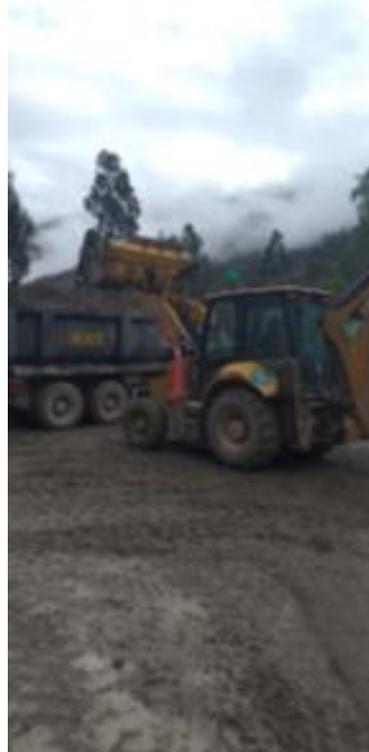
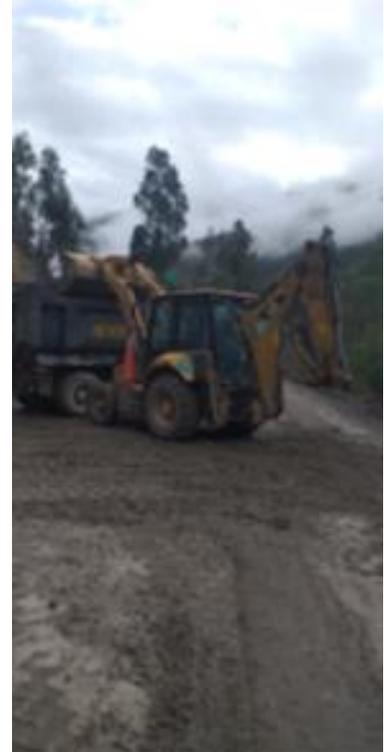
PROGRESIVA KM. 217+700

En la progresiva Km. 217+700 se realiza la carga y transporte de material de eliminación . Se utiliza 1 retroexcavadora y 4 volquetes, trabajan: 1 capataz, 1 operador, 4 choferes, 2 vigías.

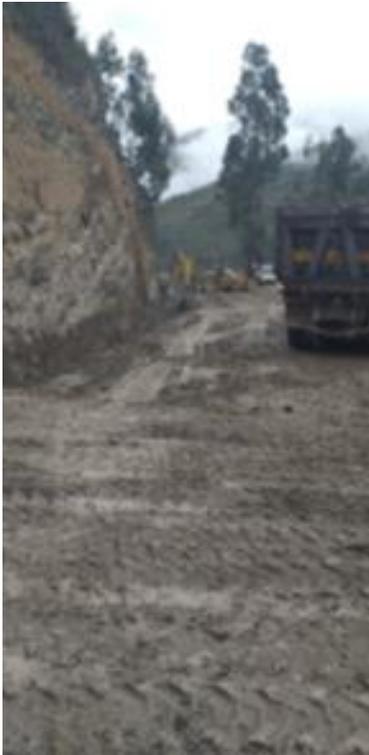
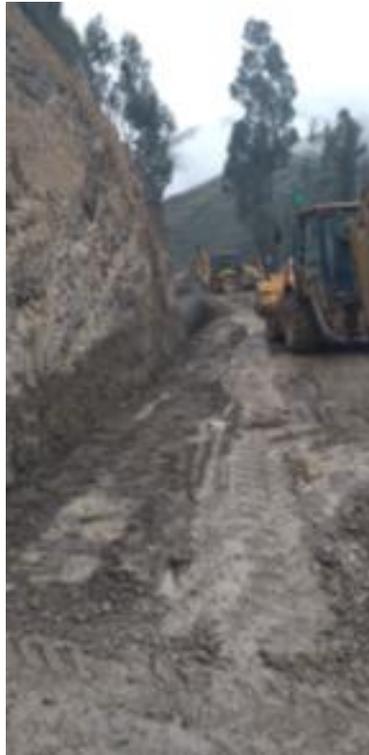
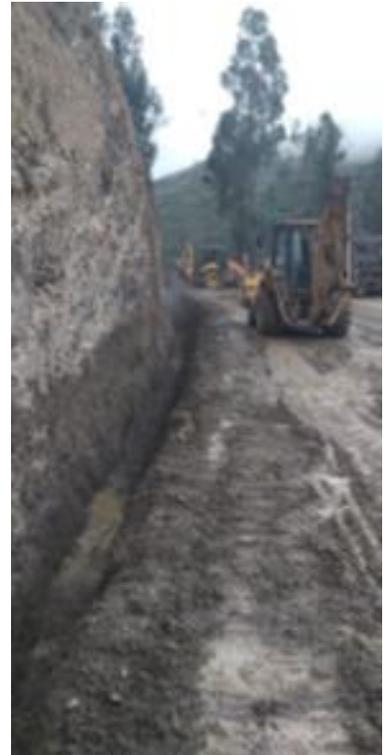
PROGRESIVA KM. 217+700  
600.0 OBRAS DE ARTE Y DRENAJE  
601.A EXCAVACION PARA ESTRUCTURAS

En la progresiva Km. 217+700 se realiza la excavación en el margen izquierdo de la vía, donde se realizara la construcción de sub drenes . Se utiliza 2 retroexcavadoras , trabajan: 1 capataz,, 2 operador, 2 vigías

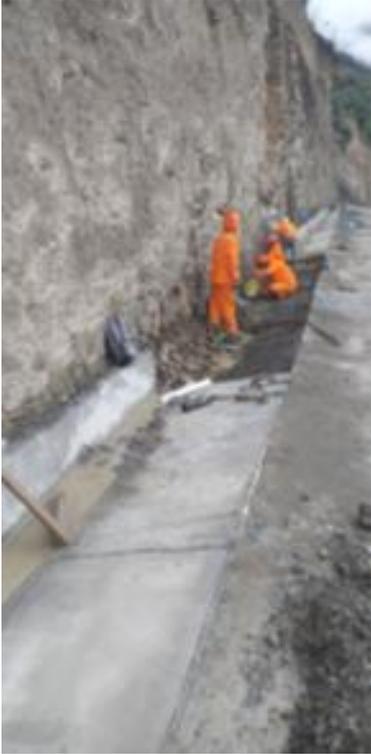
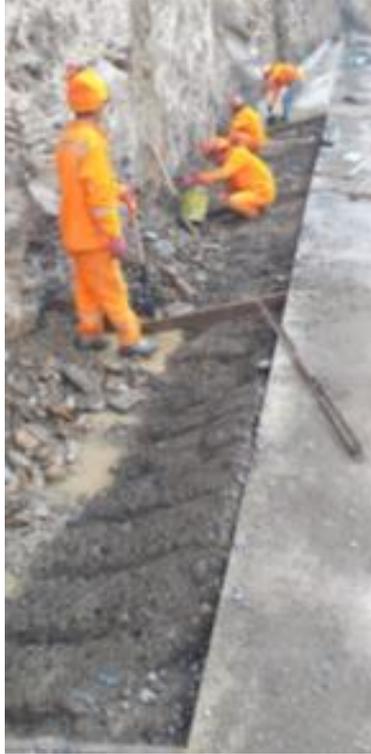
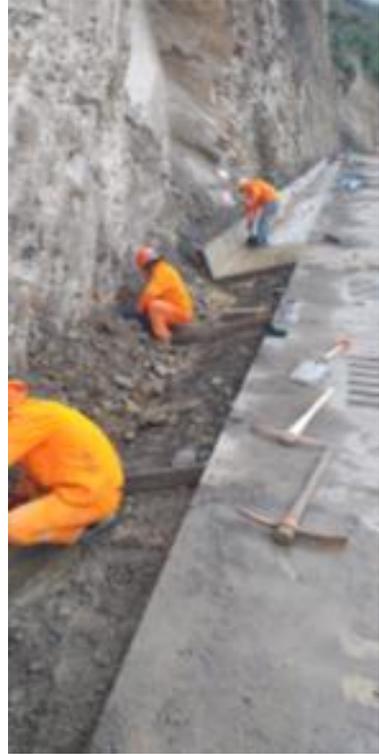
**Actividades:**  
PROGRESIVA KM. 224+200 a 224+260  
600.0 OBRAS DE ARTE Y DRENAJE  
635.A CUNETAS REVESTIDAS TRIANGULAR TIPO I

**CDescripcion** \_\_\_\_\_:  
En las progresivas Km. 224+200 a km. 224+260 se realiza la limpieza de la superficie para la construcción de cunetas revestidas de concreto triangulares tipo I en el lado izquierdo de la vía. Se utiliza : herramientas menores trabajan: 1 capataz y 4 obreros

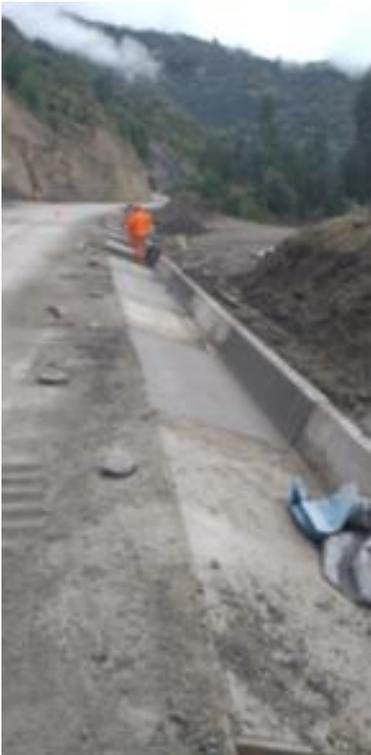
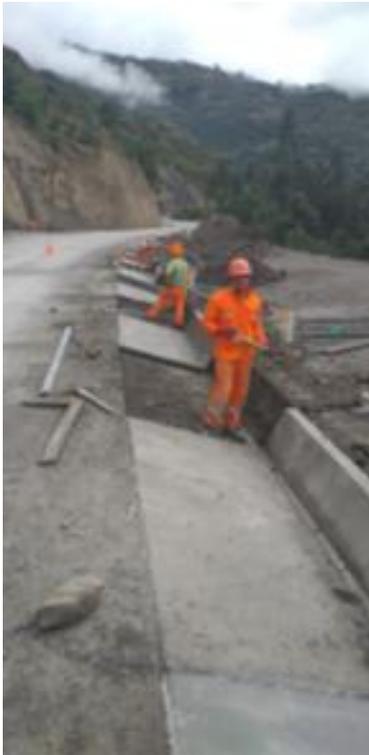
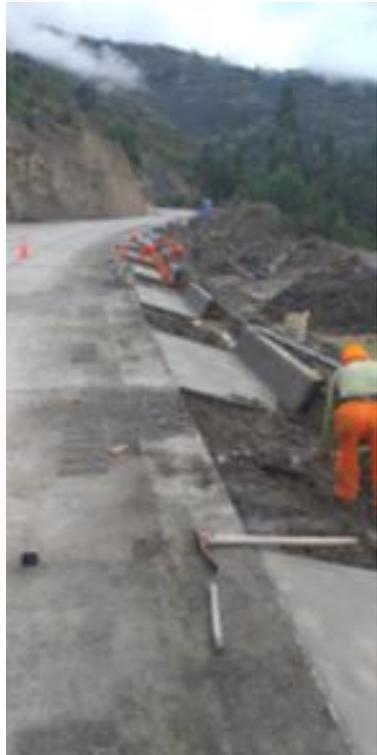
**Actividades:**  
PROGRESIVA KM. 224+240 a 224+280  
600.0 OBRAS DE ARTE Y DRENAJE  
635.A CUNETAS REVESTIDAS TRIANGULAR TIPO I

**CDescripcion** \_\_\_\_\_ :  
En las progresivas Km. 224+240 a km. 224+280 se realiza la limpieza de la superficie para la construcción de cunetas revestidas de concreto triangulares tipo I en el lado derecho de la vía. Se utiliza : herramientas menores trabajan: 1 capataz y 4 obreros

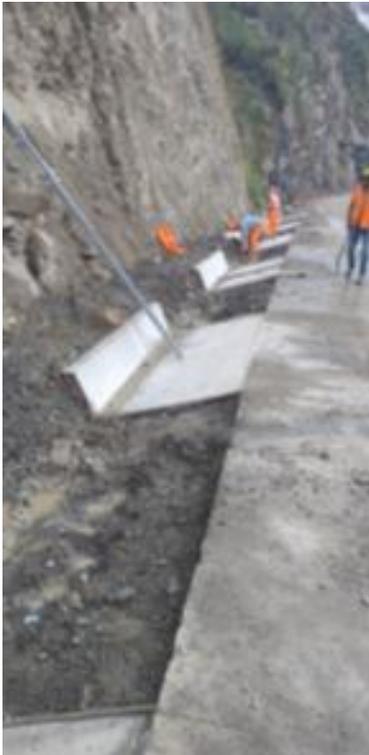
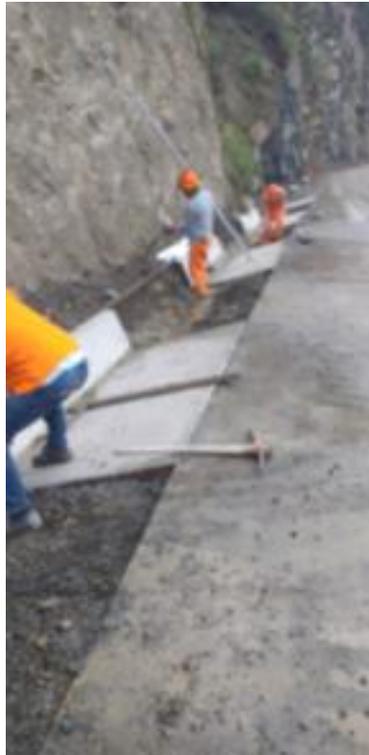
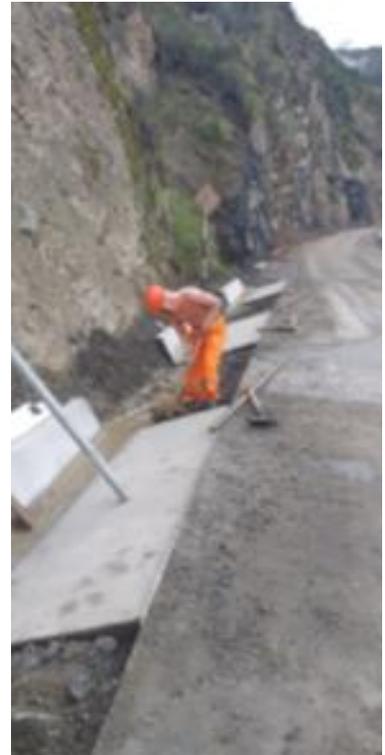
**Actividades:**  
PROGRESIVA KM. 224+500 a 224+520  
600.0 OBRAS DE ARTE Y DRENAJE  
635.A CUNETAS REVESTIDAS TRIANGULAR TIPO I

**CDescripcion** \_\_\_\_\_:  
En las progresivas Km. 224+500 a km. 224+520 se realiza la limpieza de la superficie para la construcción de cunetas revestidas de concreto triangulares tipo I en el lado izquierdo de la vía. Se utiliza : herramientas menores trabajan: 1 capataz y 4 obreros

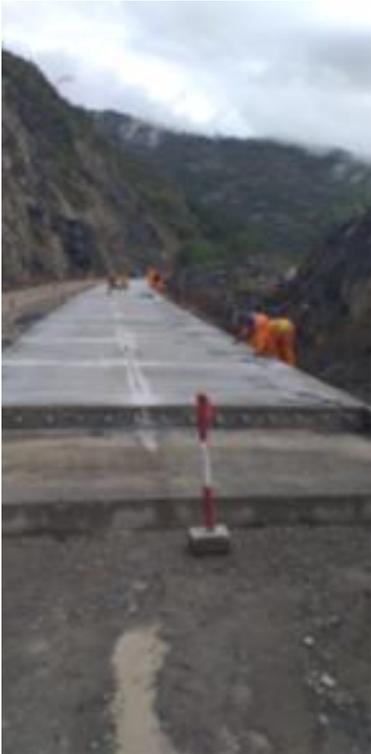
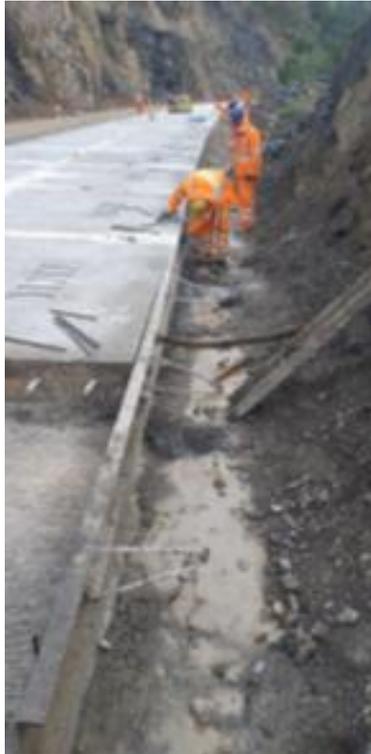
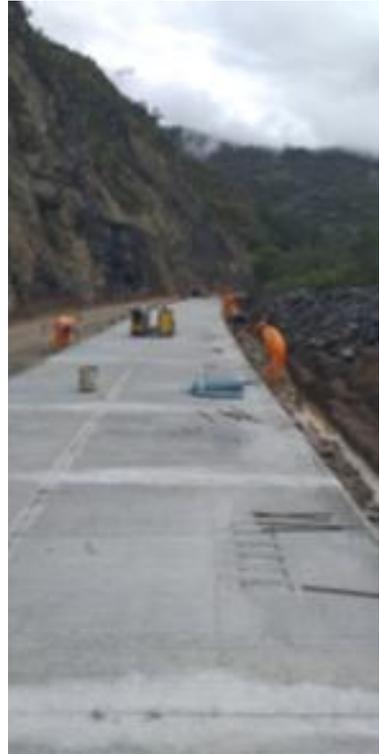
**Actividades:**  
PROGRESIVA KM. 224+540 al KM. 224+620  
500.0 PAVIMENTOS DE CONCRETO HIDRAULICO  
501.B PAVIMENTO DE CONCRETO HIDRAULICO S'S= 45 KG/CM2 (MANUAL)  
612.C ENCOFRADO Y DESENCOFRADO PARA PAVIMENTOS

**CDescripcion** \_\_\_\_\_ :  
En las progresiva Km. 224+540 al Km. 224+620 se realiza el desencofrado ( lado derecho de la vía ) del pavimento de concreto ejecutado el cual se realizó la construcción de forma manual. Se utiliza herramientas menores, trabajan: 1 capataz, 10 obreros

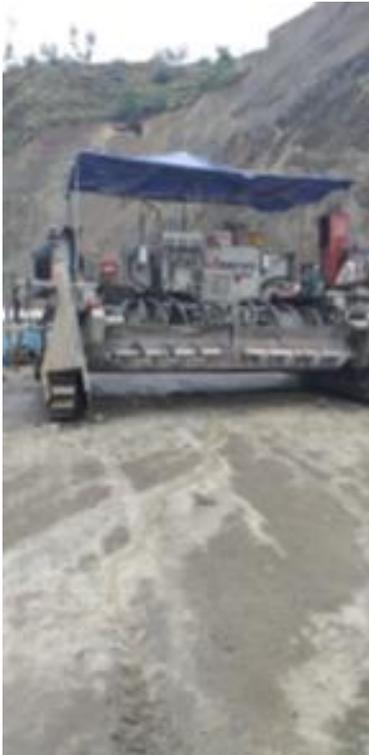
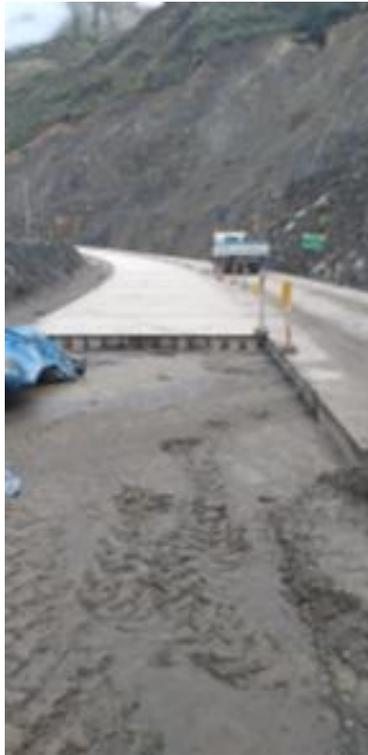
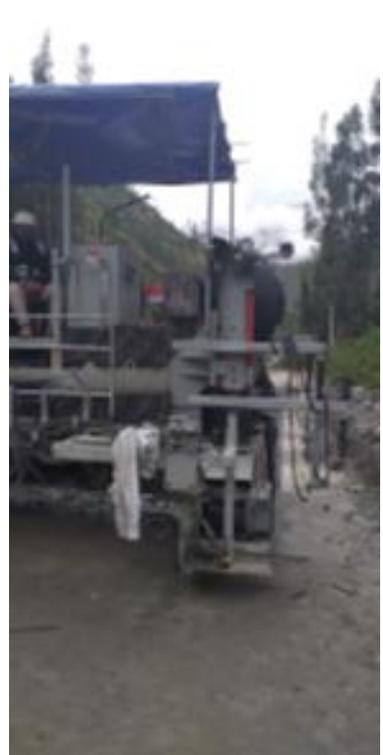
**Actividades:**  
PROGRESIVA KM. 225+740  
500.0 PAVIMENTOS DE CONCRETO HIDRAULICO  
501.A PAVIMENTO DE CONCRETO HIDRAULICO S'S= 45 KG/CM2 (PAVIMENTADORA)

**CDescripcion** \_\_\_\_\_ :  
En la progresiva KM. 225+740 se verifica el avance de ayer de La pavimentadora en la construcción de pavimento de concreto, en el lado derecho de la vía. La misma esta estacionada en espera de inicio de actividades,

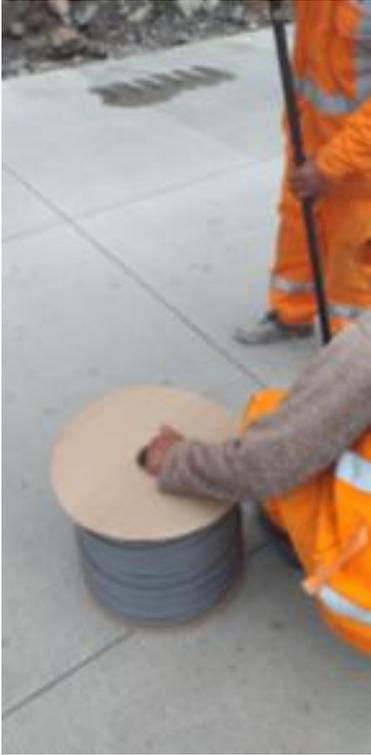
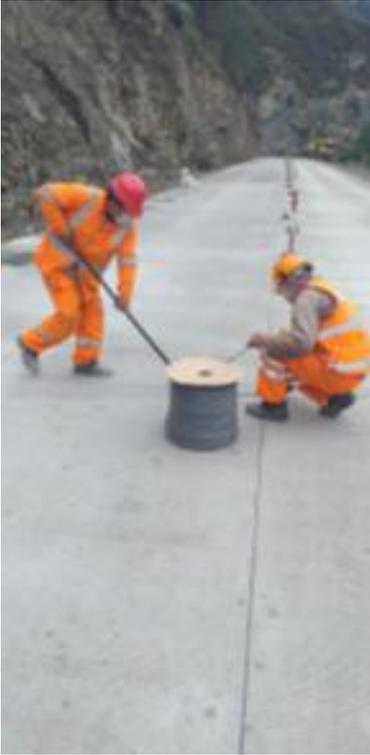
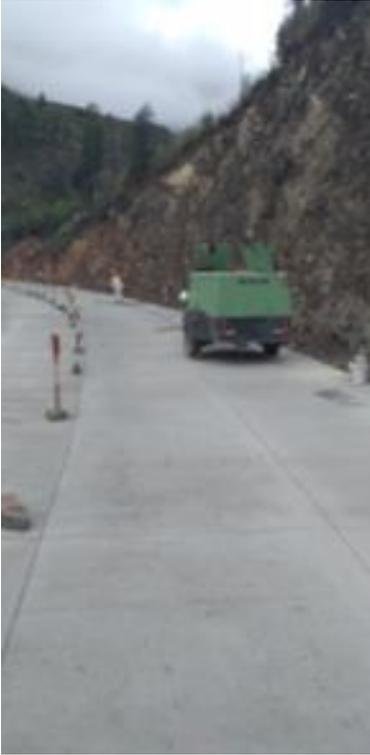
**Actividades:**  
PROGRESIVA KM. 227+200 A KM. 227+310  
500,0 PAVIMENTOS DE CONCRETO HIDRAULICO  
503.A JUNTA DE CONSTRUCCION DE CONCRETO HIDRAULICO  
503.B JUNTA DE CONTRACCION DE CONCRETO HIDRAULICO  
503.C JUNTA DE EXPANSION

**CDescripcion** \_\_\_\_\_:  
En la progresiva km. 227+200 a 227+310 se realiza la limpieza del pavimento de concreto hidráulico construido para la colocación de cordón backer rods y producto sika sil 728 SL en las juntas de dilatación, contracción y expansión. se utiliza un equipo soplador, 1 compresor y herramientas menores. trabajan: 1 capataz, 6 obreros

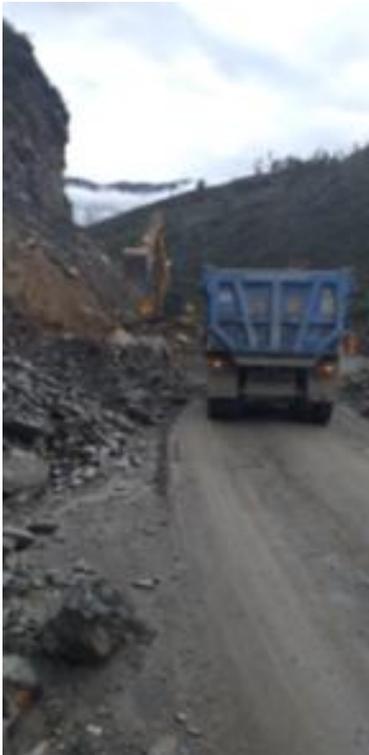
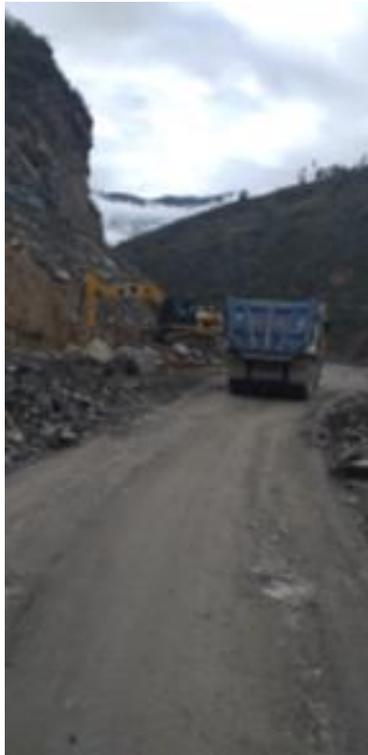
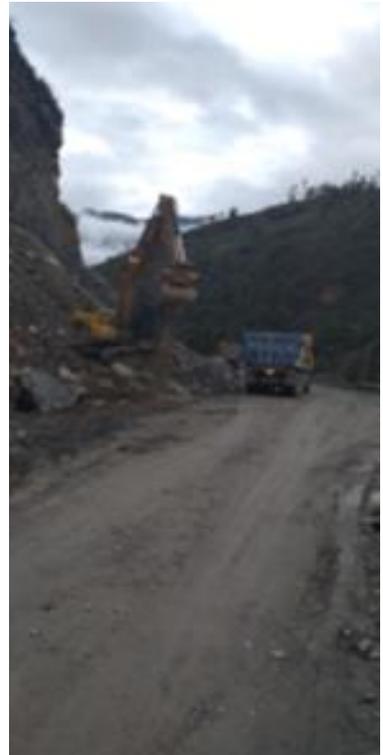
**Actividades:**  
PROGRESIVAS KM. 227+400 a 227+500  
200.0 MOVIMIENTO DE TIERRAS  
205.B EXCAVACION EN EXPLANACIONES EN ROCA SUELTA

**CDescripcion** \_\_\_\_\_:  
En las progresiva Km. 227+400 a Km. 227+500 se realiza el corte en el pie del talud superior de la vía en roca suelta. Se utiliza una excavadora de oruga, trabajan; 1 capataz, 1 operador , 2 vigías.

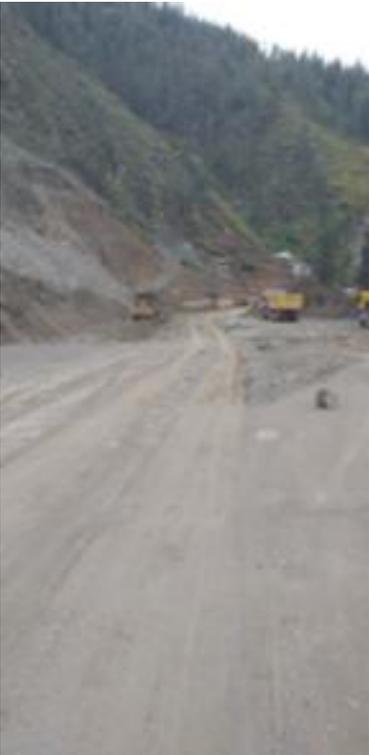
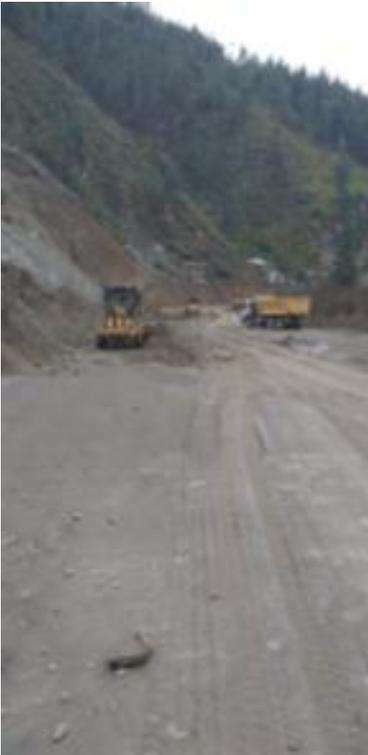
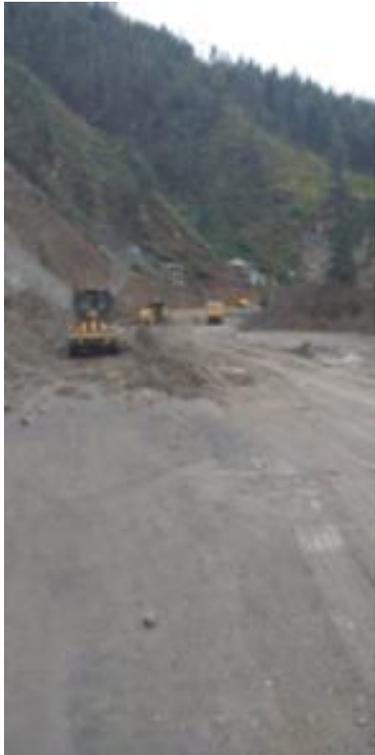
**Actividades:**  
PROGRESIVA KM. 229+500 Y KM. 229+800  
200.0 MOVIMIENTO DE TIERRAS  
210.A CONFORMACION DE TERRAPLENES

**CDescripcion** \_\_\_\_\_:  
En la progresiva Km. 229+500 a Km. 229+800 se realiza la conformación de terraplenes. Se utiliza una motoniveladora, 1 vibro compactadora, trabajan: 1 capataz, 2 operadores, 3 obreros, 2 vigías

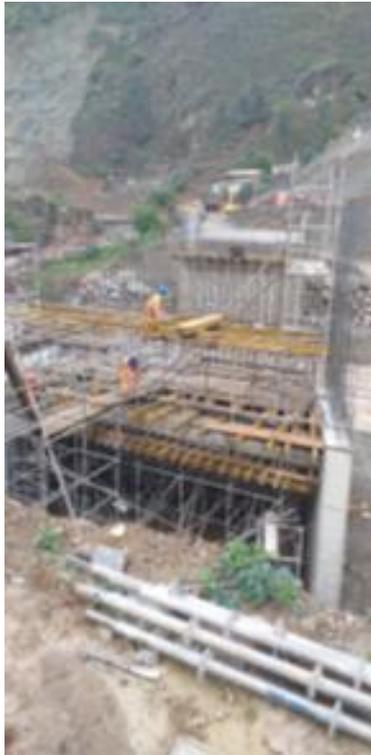
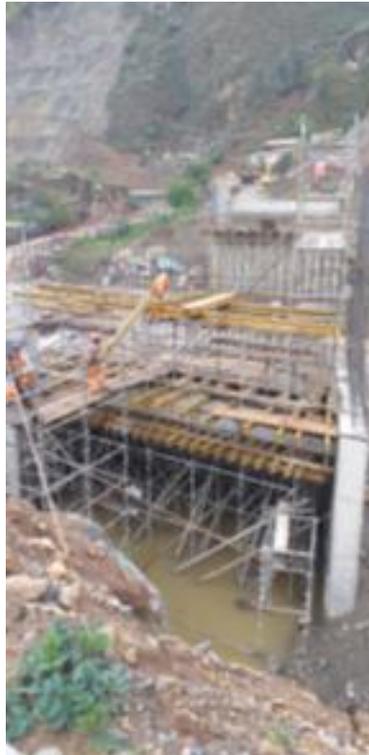
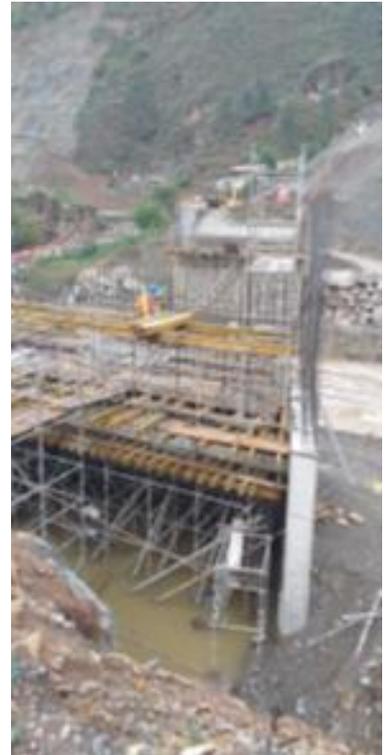
**Actividades:**  
PROGRESIVA KM. 229+990  
1400.0 PUENTE HUARIMARCA  
1400.3 ESTRIBOS  
612.A1. ENCOFRADO Y DEENCOFRADO EN SECO

En la progresiva Km . 229+990 se continua con el encofrado de la tercera etapa del estribo izquierdo y derecho del puente mayor Huarimarca, Se utiliza herramientas menores, trabajan: 1 capataz, 12 obreros

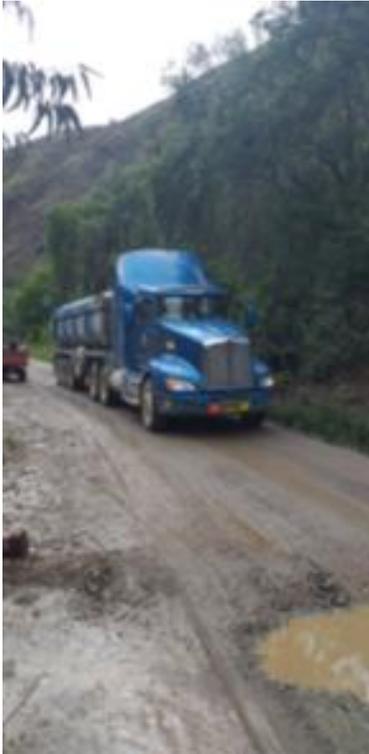
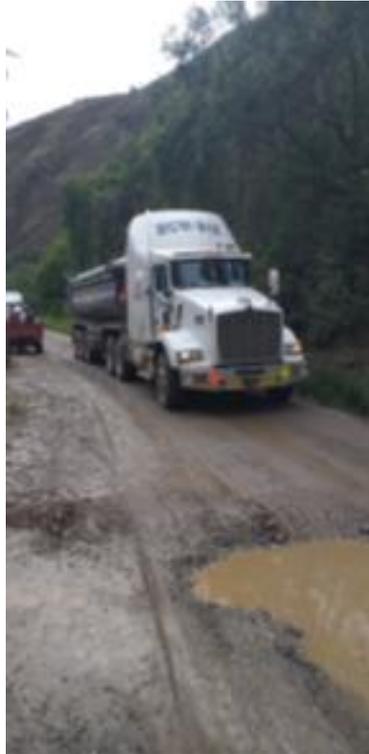
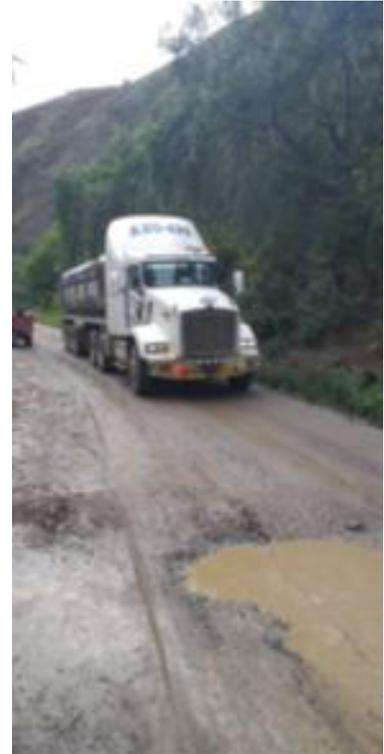
**Actividades:**  
PROGRESIVA KM. 248+000  
700.0 TRANSPORTES:  
700.A TRANSPORTE DE MATERIAL PROVENIENTE DE CANTERA PARA D<= 1 KM.  
700.B TRANSPORTE DE MATERIAL PROVENIENTE DE CANTERA PARA D> 1KM

**CDescripcion \_\_\_\_\_:**  
Desde la progresiva Km. 248+000 se verifica el pase de transporte de arena, cargado desde la Cantera Agoachacan se realizó la carga de material arena de cantera hacia el tramo II. Se utiliza 5 volquetes encapsulados de 24 m3 y 8 volquetes de 12 m3 . trabajan: 13 choferes,

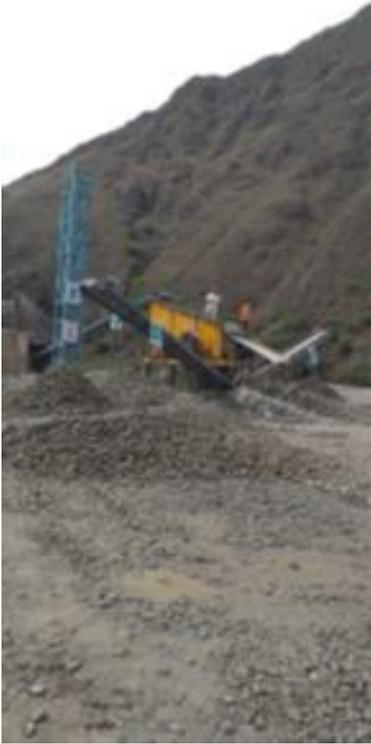
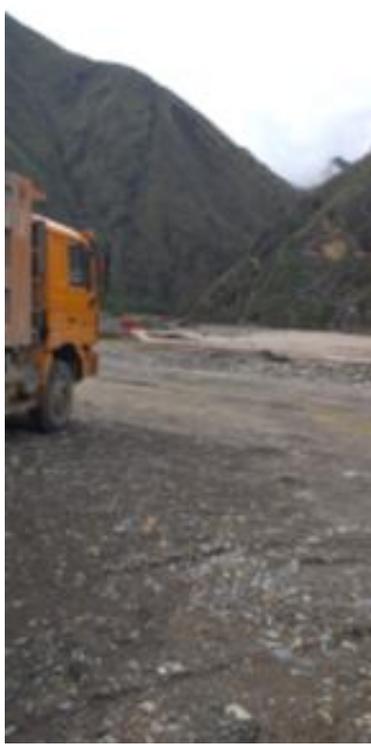
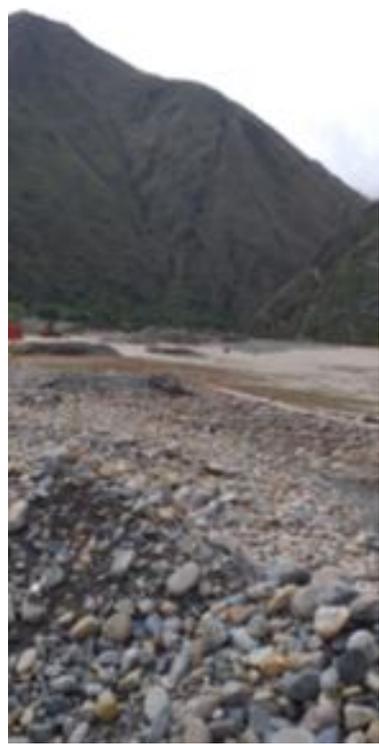
**Actividades:**  
PROGRESIVA 251+600  
VISITA DE MONITOREO A CANTERA UTILIZADO POR EL CONTRATISTA; CANTERA AGOACHACAN ( TRAMO III)

**CDescripcion\_\_\_\_\_:**  
En la progresiva Km. 251+600 se realiza visita de monitoreo a la cantera AGOACHACAN donde se observa el crecimiento del rio por las constantes lluvias en las partes altas y en la zona , ha inundado la parte de la cantera, Donde actualmente se esta trabajando con los siguientes equipos: 1 excavadora de oruga, 2 cargador frontal, 1 tractor de empuje, 1 zaranda electrica, 1 generador eléctrico, 5 volquetes encapsulados de 24 m3 , 8 volquetes de 12 m3. trabajan: 1 capataz, 5 operadores, 13 chóferes, 2 obreros, 2 vigias, 1 vigilante.
