## BITACORA ELECTRÓNICA DE OBRA

<b>Confirma Bitacora:</b> Si	<b>Nro Informe:</b> 204	<b>Fecha Informe:</b> 29-11-2021	<b>Nombre De La Obra:</b> Carretera Oyón- Ambo, Tramo II: Dv. Cerro de Pasco- Dv. Chacayan	<b>Personal Encargado:</b> BORIS WALTER AYLLÓN CARCELÉN
---------------------------------	----------------------------	-------------------------------------	---	---

**Panel Fotográfico de la Bitacora de Obras**

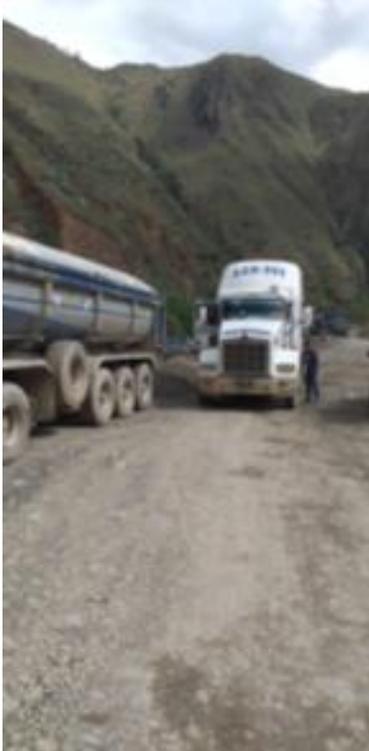
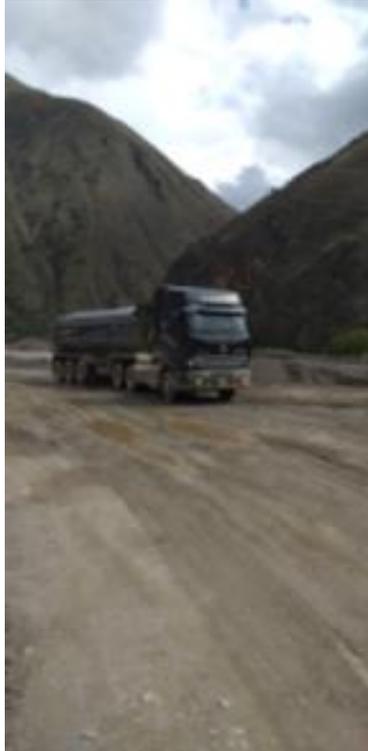
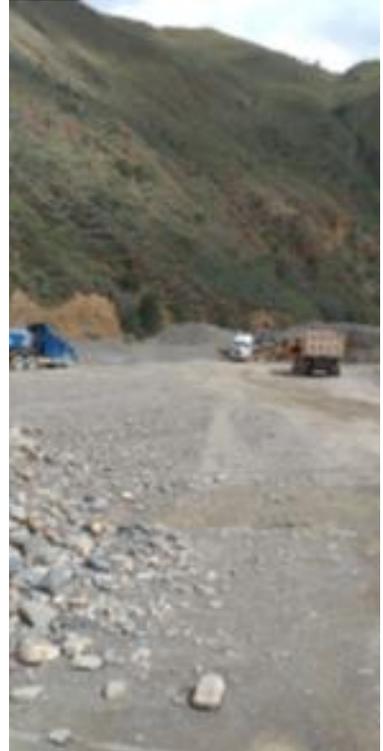
PROGRESIVA 251+600  
VISITA DE MONITOREO A CANTERA UTILIZADO POR EL CONTRATISTA; CANTERA AGOACHACAN ( TRAMO III)700.0 TRANSPORTES:  
700.A TRANSPORTE DE MATERIAL PROVENIENTE DE CANTERA PARA  $D \leq 1$  KM.  
700.B TRANSPORTE DE MATERIAL PROVENIENTE DE CANTERA PARA  $D > 1$  KM

En la progresiva Km. 251+600 se realiza visita de monitoreo a la cantera AGOACHACAN Donde actualmente se esta cargando material para su transporte, trabajando con los siguientes equipos: 1 excavadora de oruga, 2 cargador frontal, 1 tractor de empuje, 1 zaranda electrica, 1 generador eléctrico, 5 volquetes encapsulados de 24 m3 , 8 volquetes de 12 m3. trabajan: 1 capataz, 5 operadores, 13 chóferes, 2 obreros, 2 vigias, 1 vigilante.

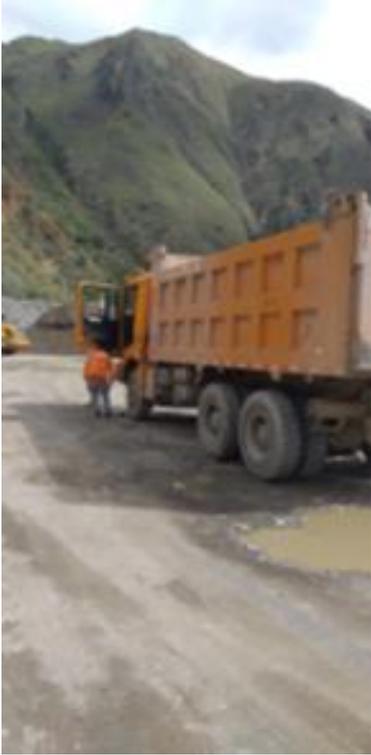
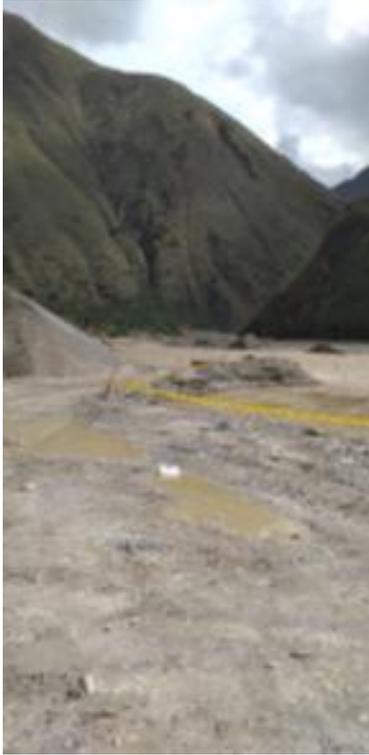
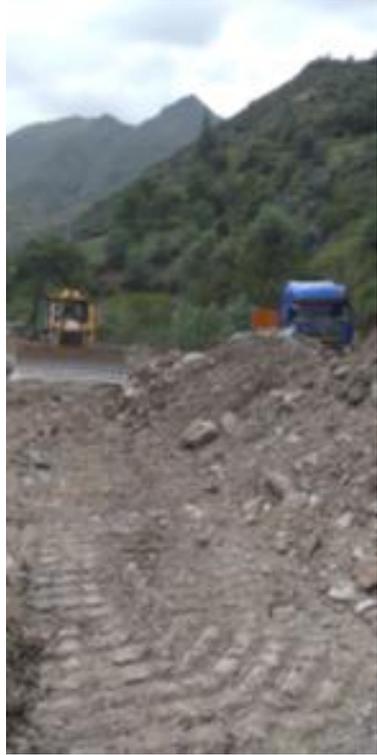
**Actividades:**  
PROGRESIVA 251+600  
VISITA DE MONITOREO A CANTERA UTILIZADO POR EL CONTRATISTA; CANTERA AGOACHACAN ( TRAMO III)

**CDescripcion\_\_\_\_\_:**  
En la progresiva Km. 251+600 se realiza visita de monitoreo a la cantera AGOACHACAN donde se observa el crecimiento del rio por las constantes lluvias en las partes altas y en la zona , ha inundado la parte de la cantera, Donde actualmente se esta trabajando con los siguientes equipos: 1 excavadora de oruga, 2 cargador frontal, 1 tractor de empuje, 1 zaranda electrica, 1 generador eléctrico, 5 volquetes encapsulados de 24 m3 , 8 volquetes de 12 m3. trabajan: 1 capataz, 5 operadores, 13 chóferes, 2 obreros, 2 vigías, 1 vigilante.

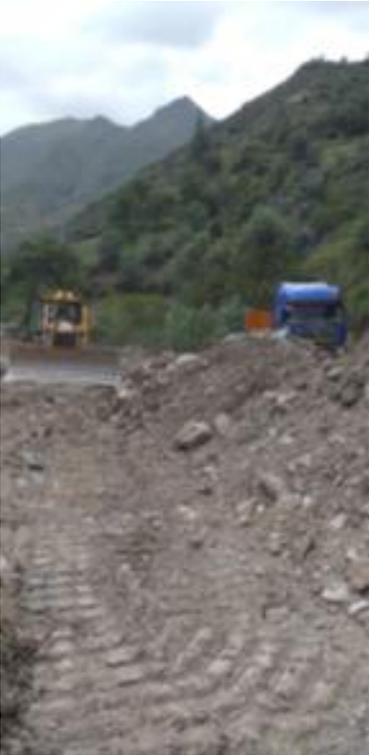
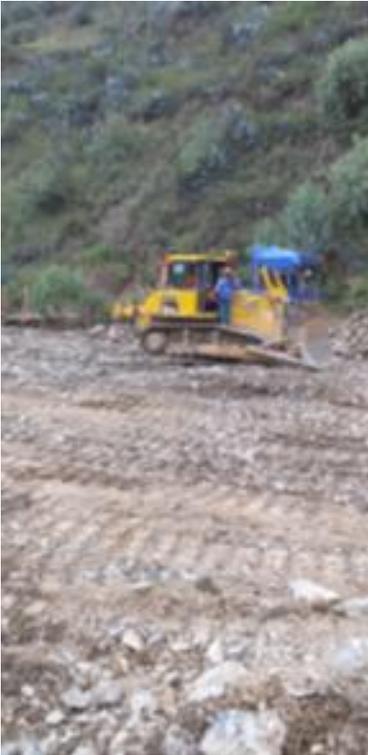
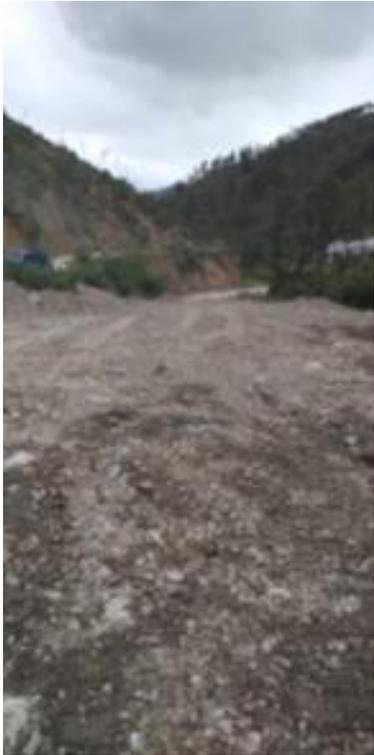
**Actividades:**  
PROGRESIVA KM. 231+440  
VISITA DE MONITOREO AL DME UBICADO EN EL TRAMO III:

**CDescripcion\_\_\_\_\_:**  
En la progresiva Km. 251+440 se realiza visita de monitoreo al deposito de material excedente del tramo III, donde se realiza el acondicionamiento del material. Se utiliza una tractor de empuje. trabajan 1 capataz, 1 operador, 2 vigias.

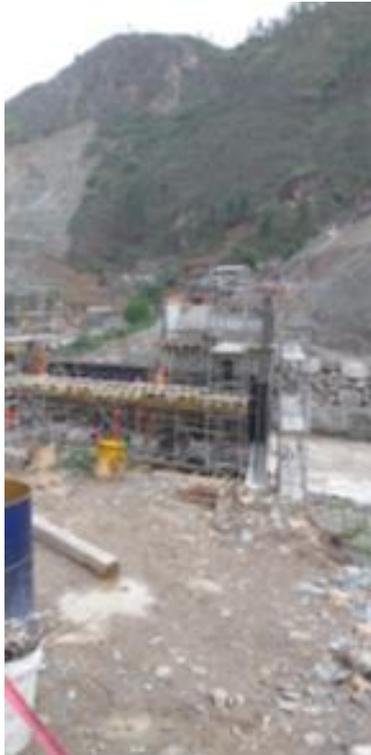
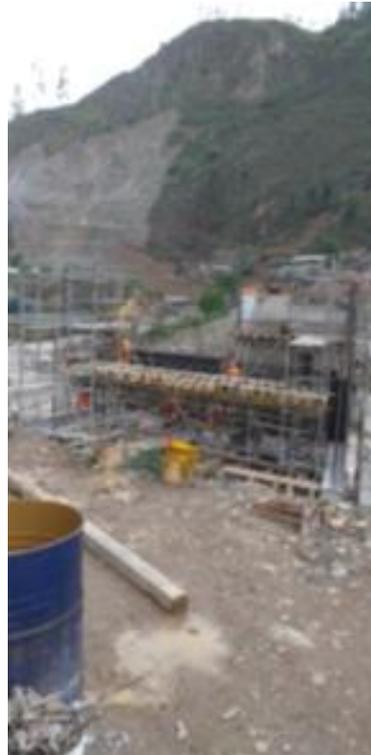
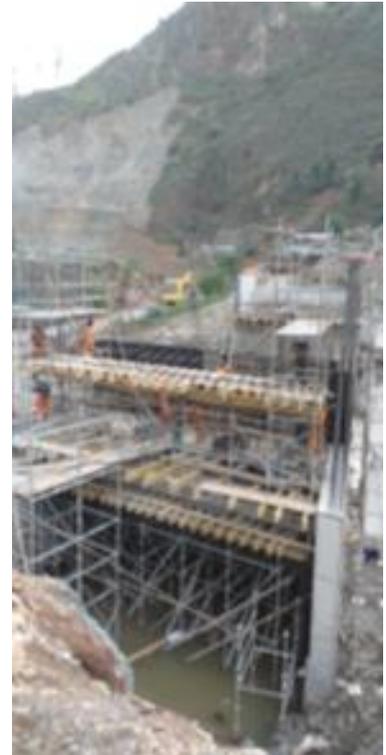
**Actividades:**  
PROGRESIVA KM. 229+990  
1400.0 PUENTE HUARIMARCA  
1400.3 ESTRIBOS  
612.A1. ENCOFRADO Y DEENCOFRADO EN SECO

En la progresiva Km . 229+990 se continua con el encofrado de la tercera etapa del estribo izquierdo y derecho del puente mayor Huarimarca, Se utiliza herramientas menores, trabajan: 1 capataz, 12 obreros

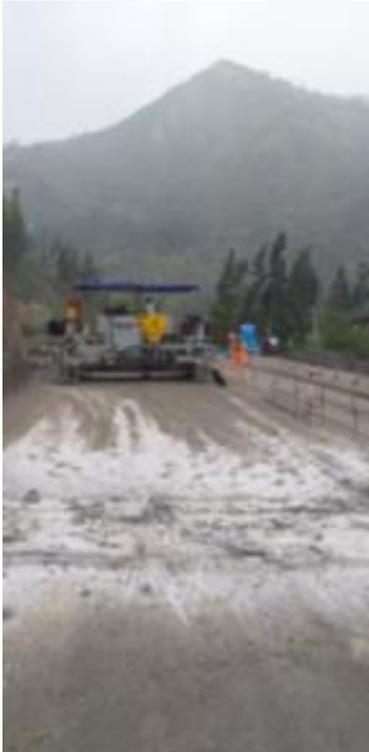
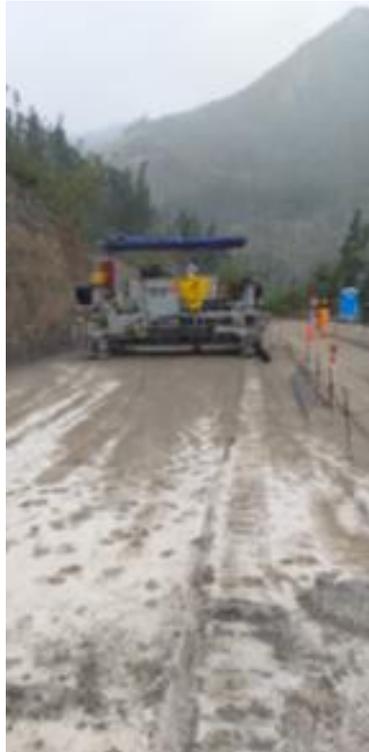
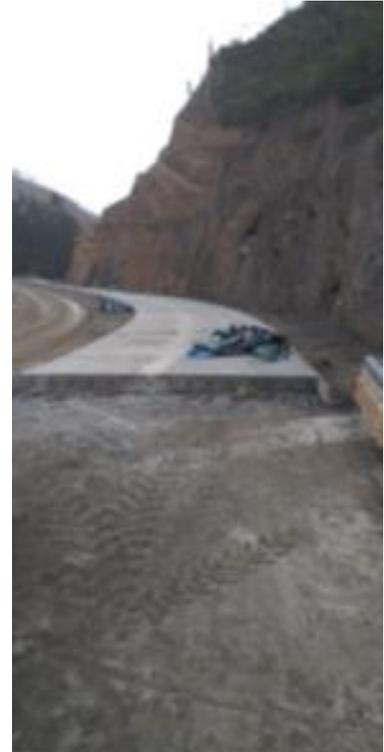
PROGRESIVA KM. 228+930

En la progresiva KM. 228+930 se verifica el avance de ayer de La pavimentadora en la construcción de pavimento de concreto, en el lado derecho de la vía. La misma esta estacionada en espera de inicio de actividades. Esta lloviendo en el sector, se espera que culmine el mal tiempo para iniciar actividades.

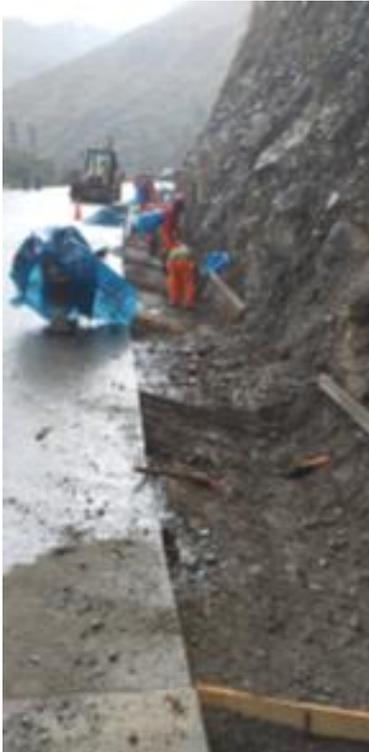
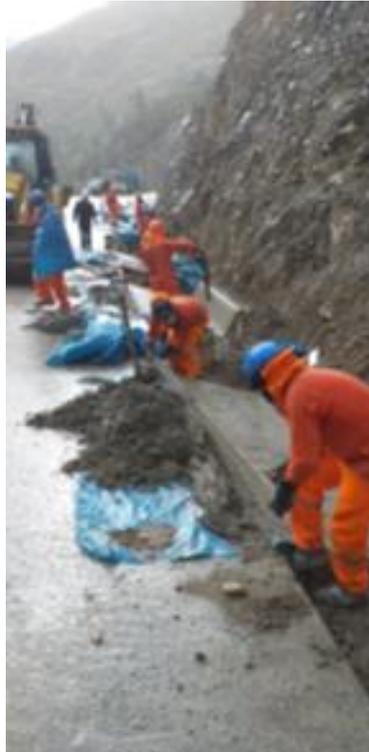
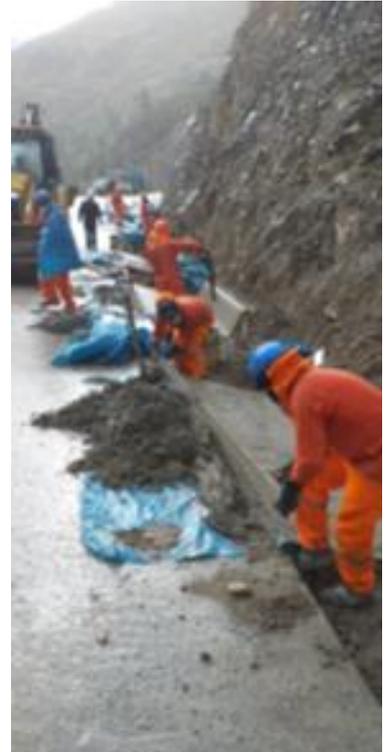
**Actividades:**  
PROGRESIVA KM. 224+830 a 225+000  
600.0 OBRAS DE ARTE Y DRENAJE  
635.A CUNETAS REVESTIDAS TRIANGULAR TIPO I

**CDescripcion** \_\_\_\_\_:  
En la progresiva Km. 224+830 a Km. 225+000 se realiza la protección de la superficie de la cuneta vaciada con mezcla de concreto, utilizando plástico, por las lluvia ocurrida en horas de la tarde, en la construcción de cunetas revestidas de concreto triangulares tipo I en el lado izquierdo de la vía. Se utiliza : herramientas menores trabajan: 1 capataz y 12 obreros

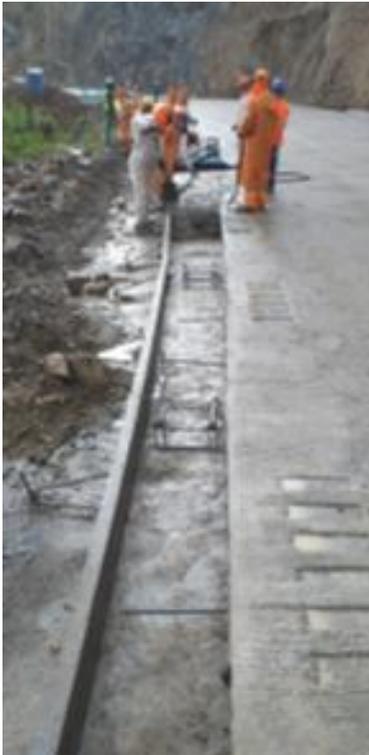
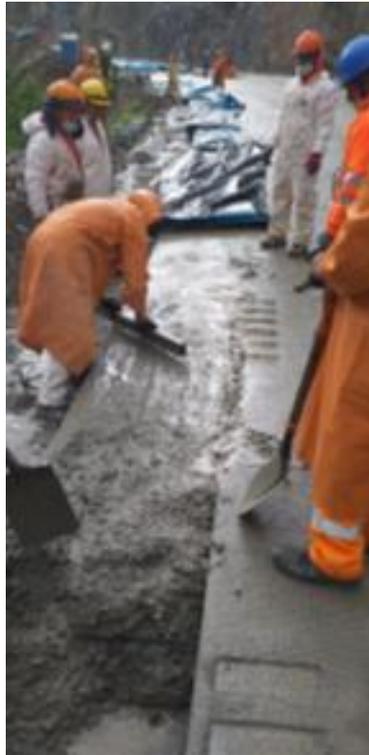
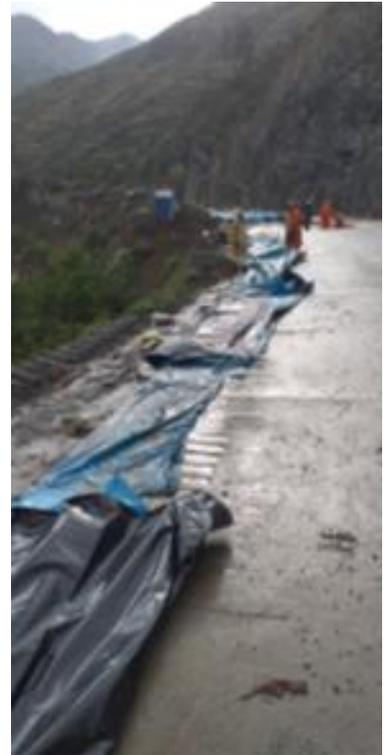
**Actividades:**  
PROGRESIVA KM. 224+780 al KM. 224+850  
500,0 PAVIMENTOS DE CONCRETO HIDRAULICO  
501.B PAVIMENTO DE CONCRETO HIDRAULICO S'S= 45 KG/CM2 (MANUAL)

**CDescripcion** \_\_\_\_\_:  
En las progresiva Km. 224+780 al Km. 224+850 se realiza el vaciado del sobrecancho ( lado derecho de la vía ) del pavimento de concreto el cual se realiza la construcción de forma manual. Se utiliza 1 camión mixer, herramientas menores, trabajan: 1 capataz, 1 operador, y 10 obreros

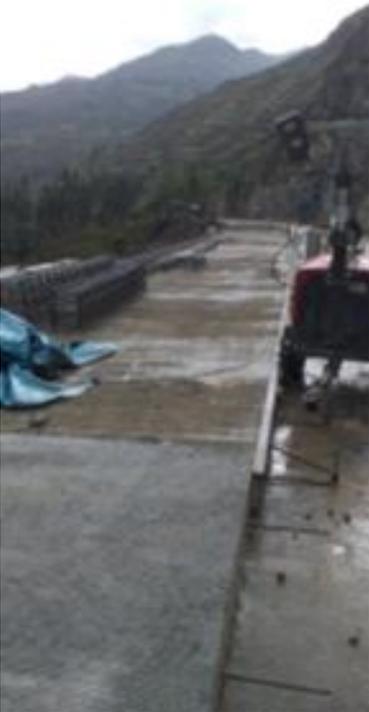
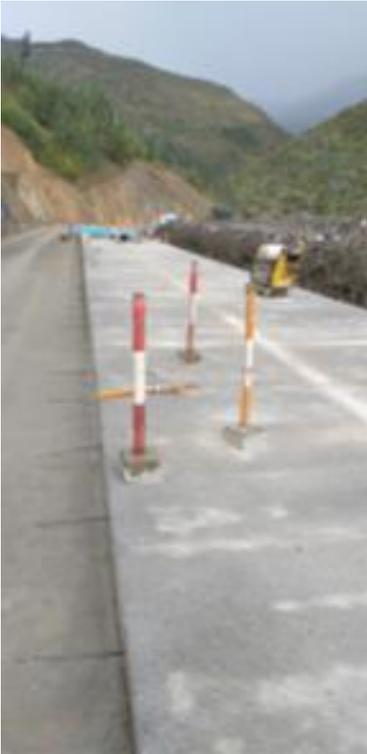
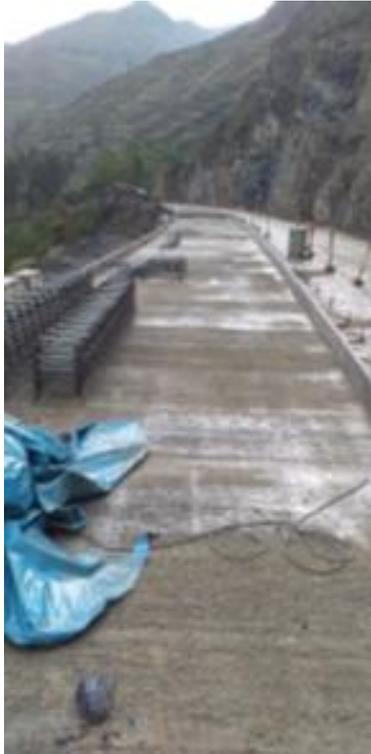
**Actividades:**  
PROGRESIVA KM. 224+600 al KM. 224+720  
500.0 PAVIMENTOS DE CONCRETO HIDRAULICO  
501.B PAVIMENTO DE CONCRETO HIDRAULICO S'S= 45 KG/CM2 (MANUAL)  
612.C ENCOFRADO Y DESENCOFRADO PARA PAVIMENTOS

**CDescripcion** \_\_\_\_\_ :  
En las progresiva Km. 224+600 al Km. 224+720 se realiza el encofrado ( lado derecho de la vía ) para la construcción de pavimento de concreto ejecutado el cual se realizó la construcción de forma manual. Se utiliza herramientas menores, trabajaron: 1 capataz, 10 obreros. Actualmente esta lloviendo.

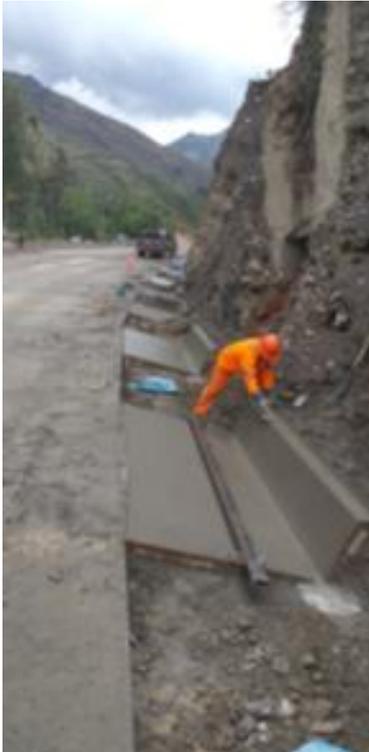
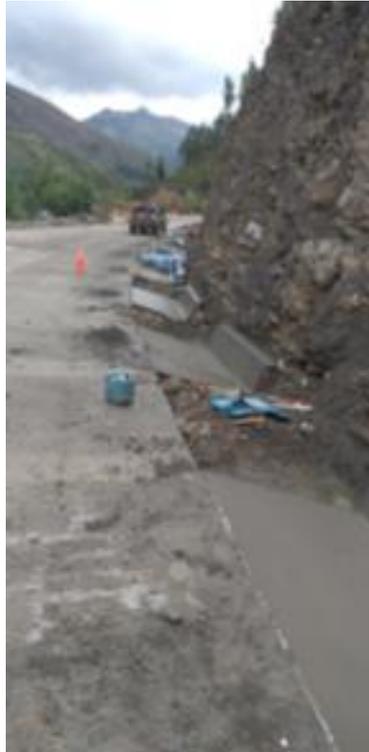
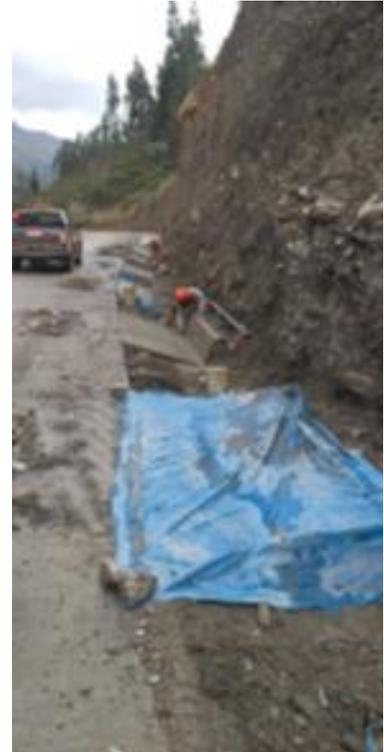
**Actividades:**  
PROGRESIVA KM. 222+120 a 222+230  
600.0 OBRAS DE ARTE Y DRENAJE  
635.A CUNETAS REVESTIDAS TRIANGULAR TIPO I

En la progresiva Km. 222+120 a Km. 222+230 se realiza la protección de la superficie de la cuneta vaciada con mezcla de concreto, utilizando plástico, por las lluvia ocurrida en horas de la tarde, en la construcción de cunetas revestidas de concreto triangulares tipo I en el lado izquierdo de la vía. Se utiliza : herramientas menores trabajan: 1 capataz y 4 obreros

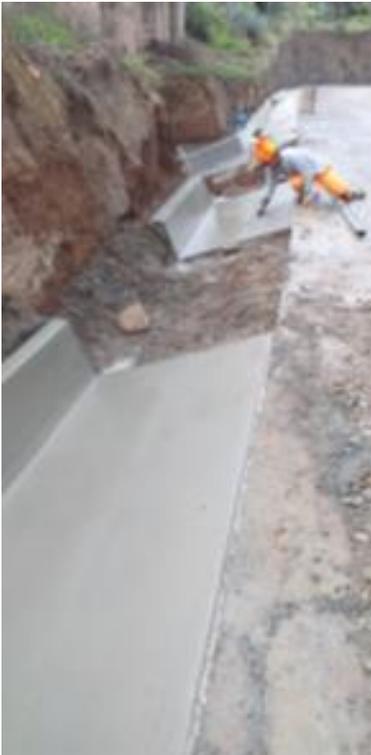
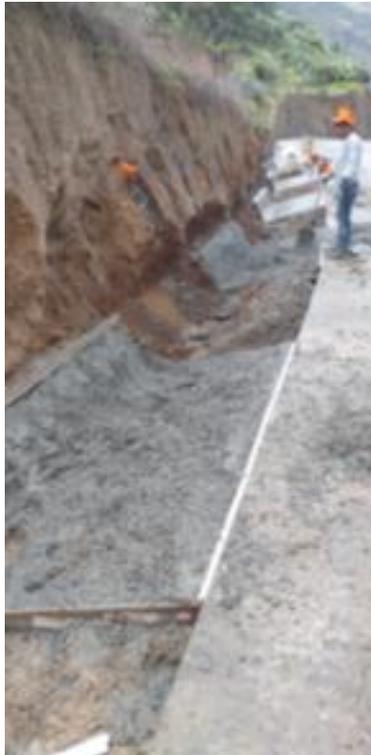
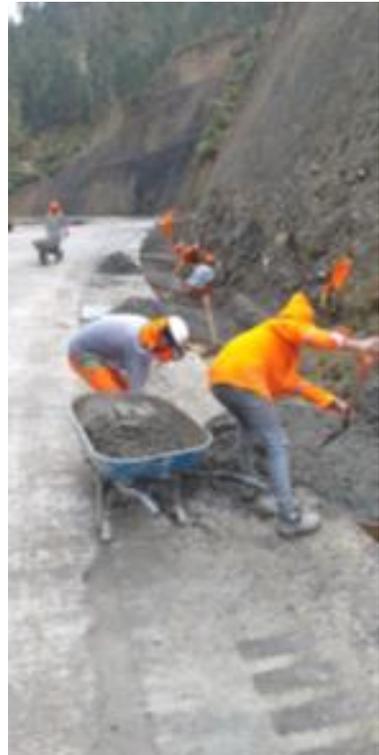
**Actividades:**  
PROGRESIVA KM. 222+000 a 222+070  
600.0 OBRAS DE ARTE Y DRENAJE  
635.A CUNETAS REVESTIDAS TRIANGULAR TIPO I

**CDescripcion** \_\_\_\_\_:  
En la progresiva Km. 222+000 a Km. 222+070 se realiza la limpieza de la superficie para la construcción de cunetas revestidas de concreto triangulares tipo I en el lado izquierdo de la vía. Se utiliza : herramientas menores trabajan: 1 capataz y 4 obreros.

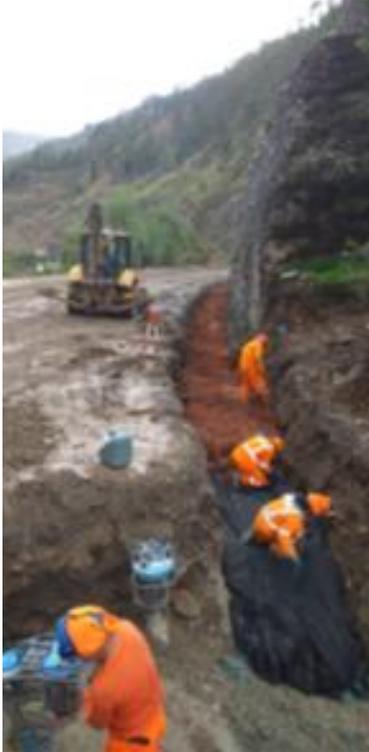
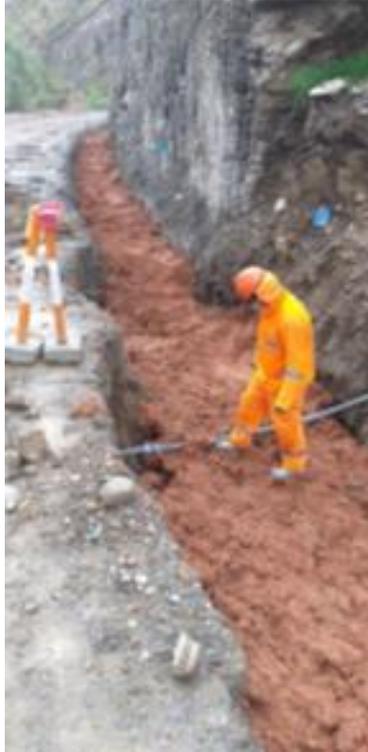
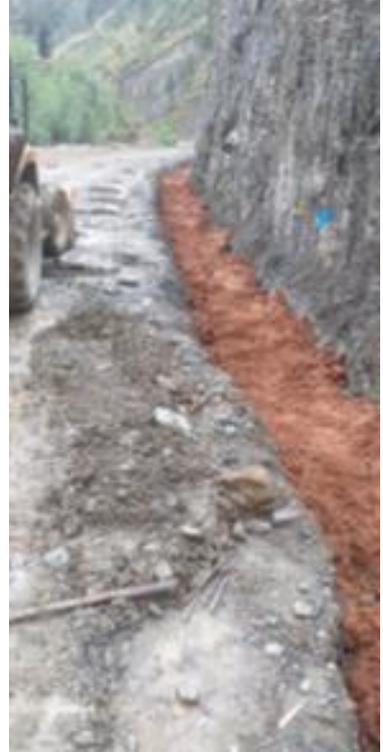
**Actividades:**  
PROGRESIVAS KM. 219+700 a KM. 219+780  
600.0 OBRAS DE ARTE Y DRENAJE  
625.A SUBDREN TIPO1

En las progresivas km. 219+700 a 219+780 se realiza la colocación . la costura del geotextil y la colocación de capa impermeabilizante para la construcción de subdren tipo I . se utiliza 1 retroexcavadora y herramientas menores, trabajan: 1 capataz,, 1 operador y 4 obreros.

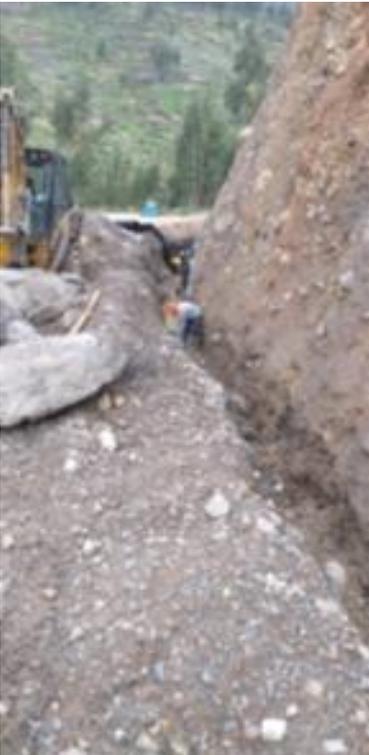
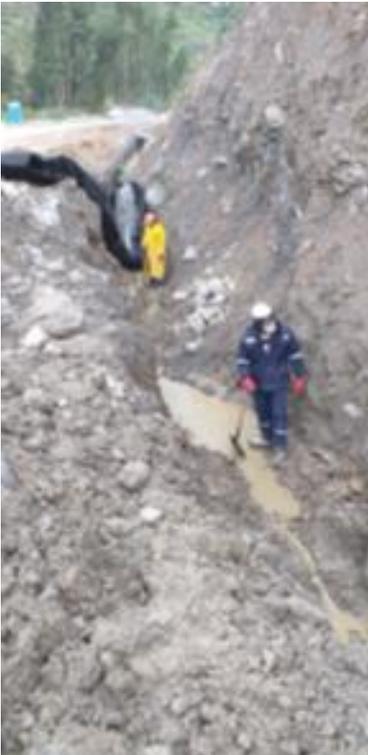
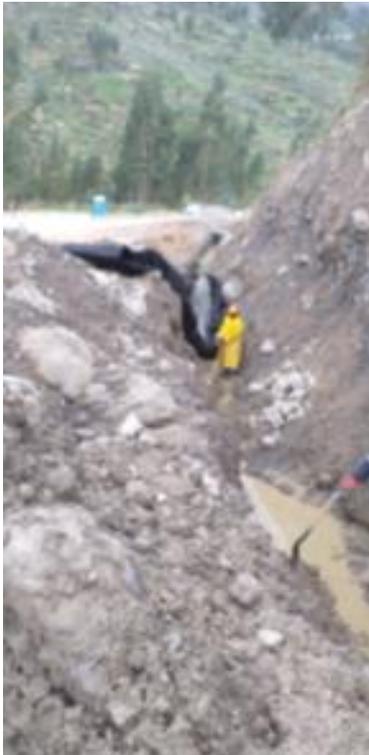
**Actividades:**  
PROGRESIVA KM. 217+800 a KM 217+900  
600.0 OBRAS DE ARTE Y DRENAJE  
601.A EXCAVACION PARA ESTRUCTURAS

**CDescripcion** \_\_\_\_\_:  
En la progresiva Km. 217+800 a Km. 217+900 se realiza la excavación en el margen izquierdo de la vía, donde se realizara la construcción de sub drenes . Se utiliza 1 retroexcavadors , trabajan: 1 capataz,, 2 operador, 2 vigías

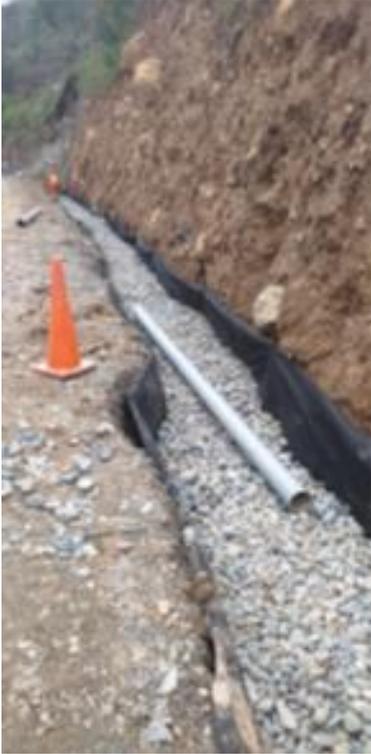
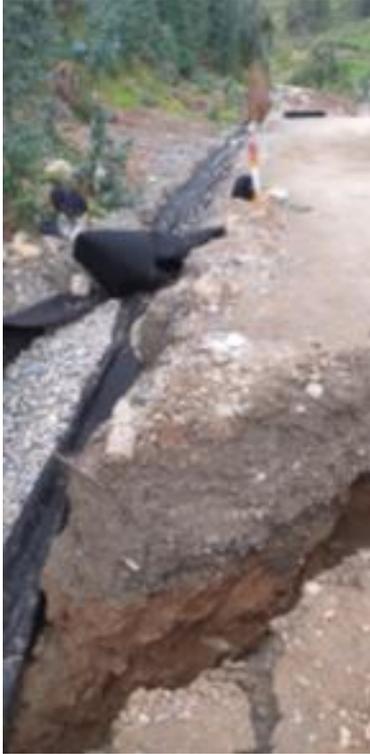
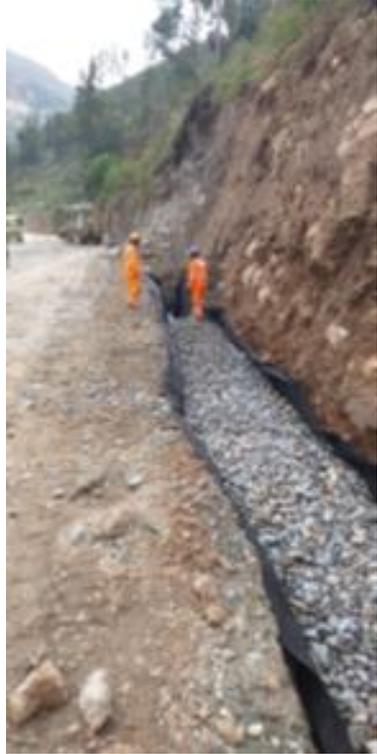
**Actividades:**  
PROGRESIVAS KM. 217+140 a KM. 217+300  
600.0 OBRAS DE ARTE Y DRENAJE  
625.A SUBDREN TIPO1

**CDescripcion\_\_\_\_\_:**  
En las progresivas km. 217+140 a 217+300 se realiza la colocación de material filtrante y la costura del geotextil para la construcción de subdren tipo I . se utiliza herramientas menores, trabajan: 1 capataz,, 4 obreros.
