## BITACORA ELECTRÓNICA DE OBRA

Confirma Bitacora: Si  
Nro Informe: 258  
Fecha Informe: 24-11-2021  
Nombre De La Obra: Carretera Oyon - Ambo, Tramo I: Oyon - Desvío Cerro de Pasco  
Personal Encargado: LUZMILA GUERRA MOTTA

MEJORAMIENTO DE LA CARRETERA OYON - AMBO TRAMO 1: OYON DV. CERRO DE PASCO

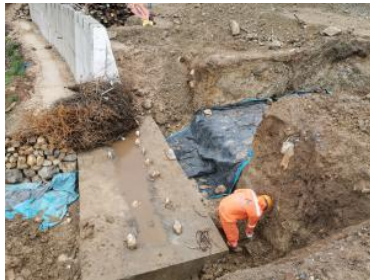
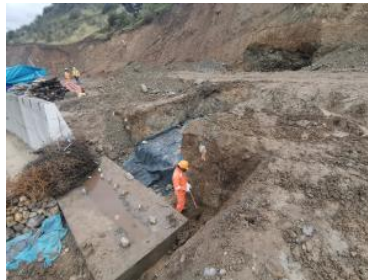
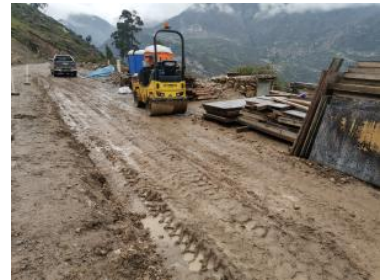
Progresiva: km 137+242 Vía Ramal

Personal aproximado verificado en campo: 1 Capataz, 1 Ayudante y 2 Vigía.

Equipos aproximados verificados en campo: 1 Retro excavadora, 1 Rodillo Bermero, además de equipos menores como: 1 torre de iluminación, 1 vibradora de concreto y 1 vibro pisón.

Actividades verificadas por personal profesional, técnico y auxiliar del CVA y del CSO. Se sugiere el control adecuado de los procesos constructivos por parte del CSO, a fin de garantizar la calidad y durabilidad de la obra. Así como el cumplimiento de los protocolos de seguridad y salud en el trabajo para la actividad y la adecuada disposición de residuos a fin de su posterior transporte.

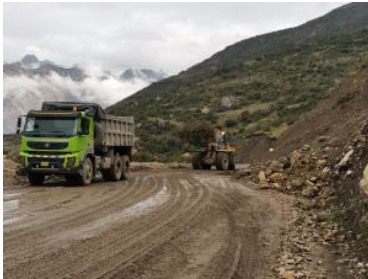
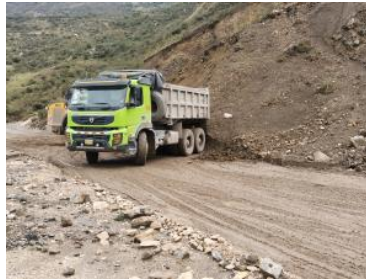
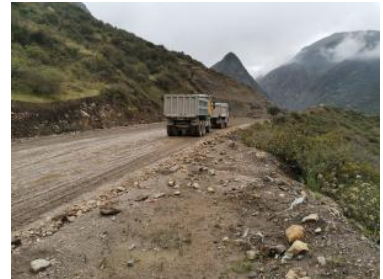
Progresiva: km 139+420 Vía Ramal

Se verifica que el material producto de la remoción de derrumbes es transportado y depositado a acopio temporal en el km 139+450 aproximadamente.

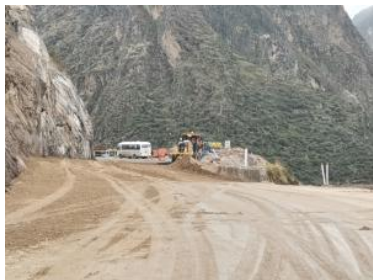
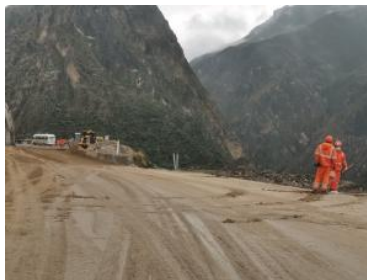
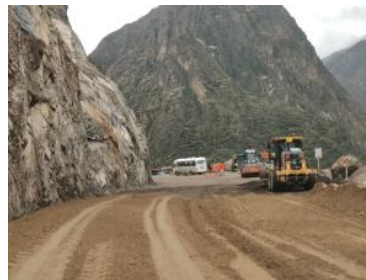
Progresiva: km 140+000 al km 140+120

Al momento de la inspección visual las actividades son verificadas por personal técnico y auxiliar del CVA y del CSO. Se sugiere el control adecuado de los procesos constructivos por parte del CSO, a fin de garantizar la calidad y durabilidad de la obra. Así como el cumplimiento de los protocolos de seguridad y salud en el trabajo para la actividad en proceso y la adecuada disposición de residuos a fin de su posterior transporte.

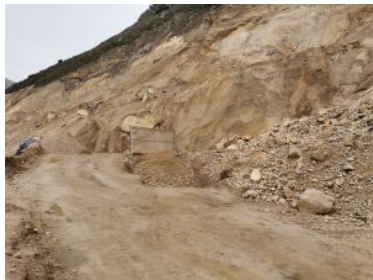
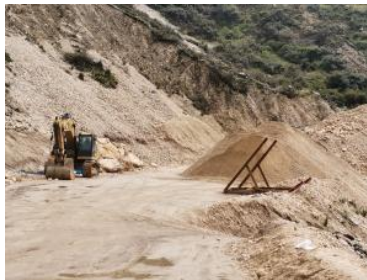
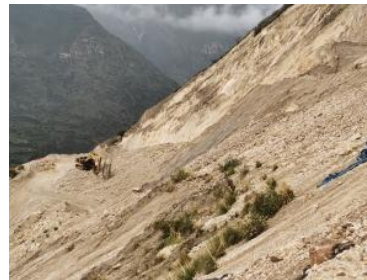
Cantera Bella luz  
Progresiva: km 141+100

Equipos aproximados verificados en campo: 2 excavadora sobre oruga inoperativas una sin motor y otra pendiente de desmovilización

Se toma conocimiento que el Cargador Frontal del frente de trabajo, se encuentra en el km 139+420 aproximadamente en actividades de carguío de material de remoción de derrumbes.

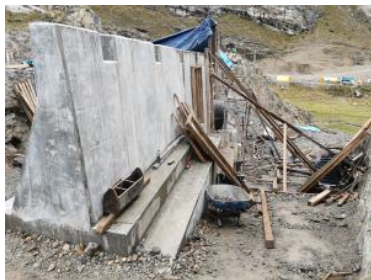
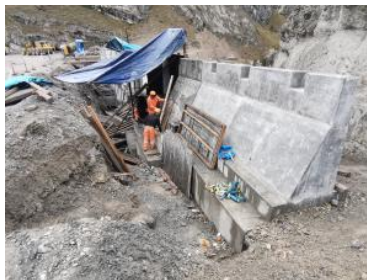
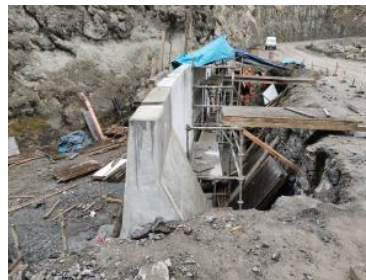
Progresiva: km 155+177.29 al km 155+206.00

SE SUGIRIO EL CONTROL ADECUADO DE LOS PROCESOS CONSTRUCTIVOS POR PARTE DEL CSO, A FIN DE GARANTIZAR LA CALIDAD Y DURABILIDAD DE LA OBRA. Así como el cumplimiento de los protocolos de seguridad y salud en el trabajo para la actividad y la adecuada disposición de residuos a fin de su posterior transporte.

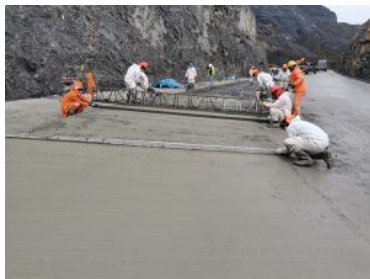
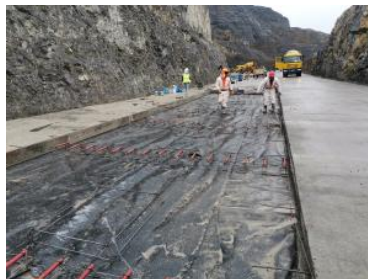
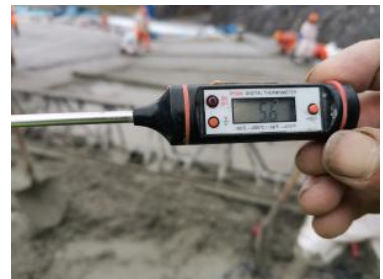
Progresiva: km 162+285 al km 162+325 aproximadamente

TEMPERATURA AMBIENTAL AL MOMENTO DE LA INSPECCIÓN VISUAL EN CAMPO DE 5. 6 °C

Se aprecia que se viene vertiendo el concreto sobre geomembrana que separa la base de Concreto Y el pavimento de concreto hidráulico en proceso.

Actividades verificadas por personal profesional, técnico y auxiliar del CVA y por personal técnico y auxiliar del CSO. Se sugirió el control adecuado de los procesos constructivos al CSO, a fin de garantizar la calidad y durabilidad de la obra. Así como el cumplimiento de los protocolos de seguridad y salud en el trabajo para la actividad y la adecuada disposición de residuos a fin de su posterior transporte.

De los Paneles Fotográficos n°s 6 y 7, se ha sugerido al CSO el control adecuado de los procesos constructivos de acuerdo a las Especificaciones Técnicas del Expediente Técnico contratado, en vista que las temperaturas ambientales verificadas al momento del vertido de concreto hidráulico manual en pavimentos fueron de 5.6°C y 4.7°C en el km 162+285 al km 162+325 y km 162+797.06 al km 162+810 respectivamente, son inferiores a las descritas en el Expediente Técnico. Del mismo modo, se sugiere a través de su despacho instar al CSO el control adecuado de los procesos constructivos en obra a fin de garantizar la calidad y durabilidad de la obra y de ser el caso las acciones correctivas.

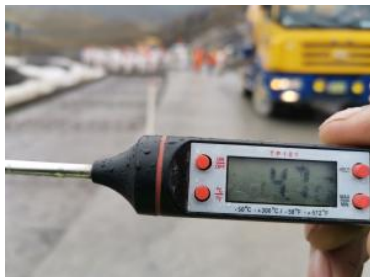
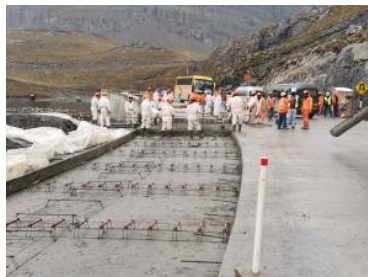
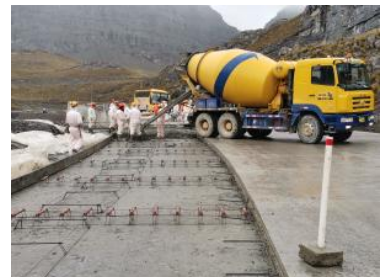
Progresiva: km 162+797.06 al km 162+810 aproximadamente

TEMPERATURA AMBIENTAL AL MOMENTO DE LA INSPECCIÓN VISUAL EN CAMPO DE 4.7 °C Y PRESENCIA DE LLUVIAS. SE APRECIA QUE SE VIENE VERTIENDO EL CONCRETO SOBRE SUB BASE GRANULAR HÚMEDA POR PRESENCIA DE LLUVIAS, HECHO QUE PODRÍA AFECTAR LA CALIDAD Y DURABILIDAD DEL CONCRETO EN LOS PAVIMENTOS.

Actividades verificadas por personal profesional, técnico y auxiliar del CVA y por personal técnico y auxiliar del CSO. Se sugirió el control adecuado de los procesos constructivos al CSO, a fin de garantizar la calidad y durabilidad de la obra. Así como el cumplimiento de los protocolos de seguridad y salud en el trabajo para la actividad y la adecuada disposición de residuos a fin de su posterior transporte.

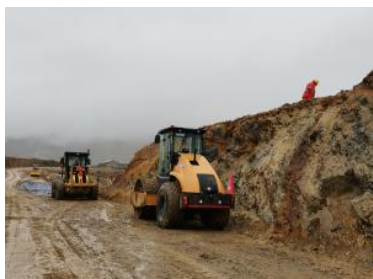
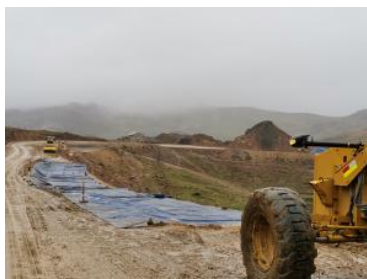
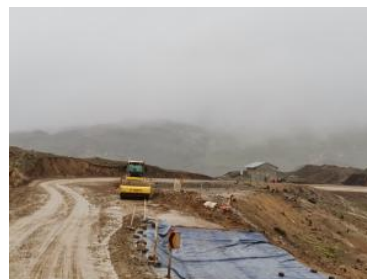
Dado la presencia de lluvias y la humedad del terreno las actividades se encuentran suspendidas momentáneamente, ya que el material se encuentra con excesivo contenido de humedad.
