BITACORA ELECTRÓNICA DE OBRA

Confirma Bitacora:	Nro Informe:	Fecha Informe:	Nombre De La Obra:	Personal Encargado:
Si	215-NACM-ESC-DO PVN	30-11-2021	Carretera Moquegua - Omate - Arequipa Tramo: II km. 35 al km. 153.50	CUTIPA MONZON NESTOR ARNULFO

INFORME N° 215-NACM-ESC-DO PVN

REPORTE DEL MARTES 30 DE NOVIEMBRE DEL 2021

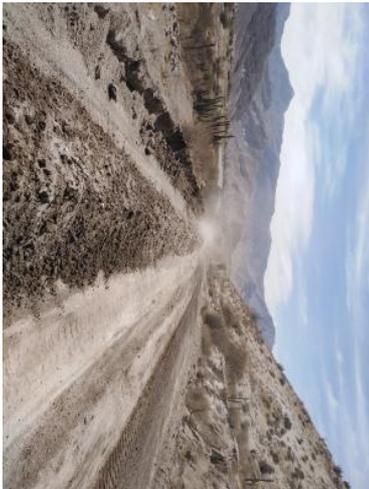
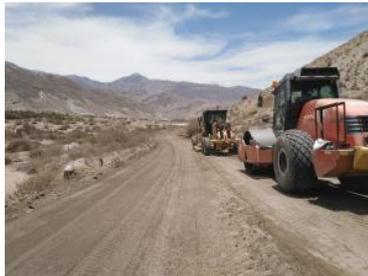
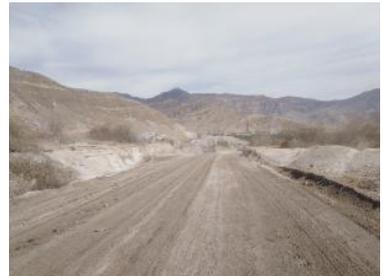
Actividades:
UBICACION: PROGRESIVA KM 103+000 AL KM 104+000

CDescripcion _____:
 PERSONAL UTILIZADO: 02 VIGIAS, 01 PEON Y 01 JEFE DE GRUPO
 MAQUINARIA(INCL. OPERADOR) : 01
 RODILLO VIBRATORIO, 01 CAMION CISTERNA, 01 MOTONIVELADORA, 01 MICRO BUS TRASLADO PERSONAL Y 01 CAMIONETA PICK UP 4X4

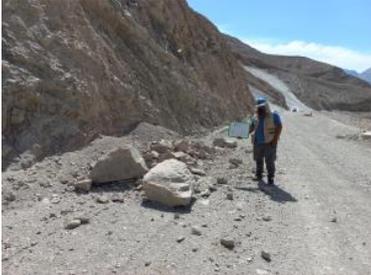
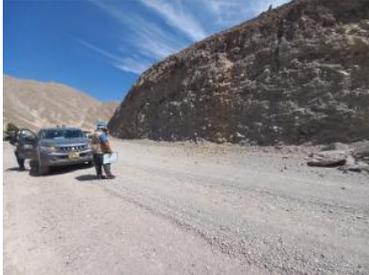
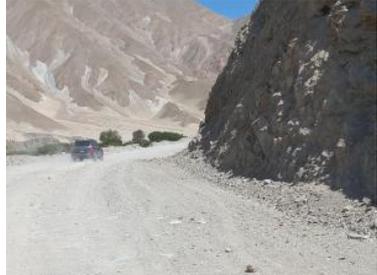
Actividades:
UBICACION: PROGRESIVA KM 88+265

CDescripcion _____:
SE HIZO EL RECORRIDO DE LA OBRA ACOMPAÑANDO A LA SUPERVISION, COMO SE APRECIA EN EL PANEL FOTOGRAFICO SE TIENE DESLIZAMIENTO DE PIEDRAS EN ZONAS INESTABLES, ESTO EN DIFERENTES PROGRESIVAS, POR LO QUE LA SUPERVISION ELEVARA UNA CARTA AL CONTRATISTA PARA SU LIMPIEZA INMEDIATA.

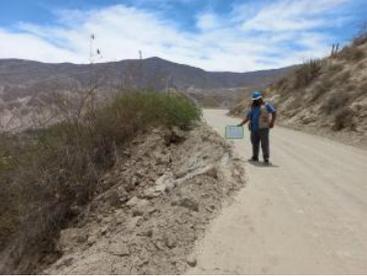
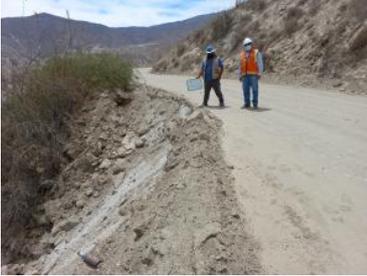
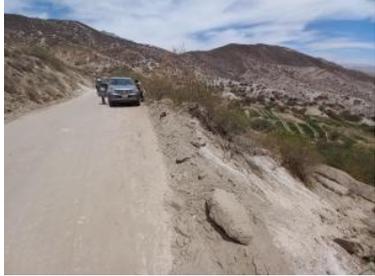
Actividades:
UBICACION: PROGRESIVA KM 107+700 L.D

CDescripcion _____:
SE TIENE INICIOS DE DESPRENDIMIENTO DE LA PLATAFORMA, POR LO QUE SE RECOMIENDA EL USO DE CHEVRONES (SEÑALIZACION) PARA EVITAR ACCIDENTES.

SE RECOMIENDA AL CONTRATISTA OPTIMIZAR LOS TIEMPOS DE LAS MAQUINARIAS SOBRE TODO DEL CAMION CISTERNA, PARA TENER MEJORES RESULTADOS Y RENDIMIENTOS EN LOS TRABAJOS DE MANTENIMIENTO DE LA PLATAFORMA. EN LA PROGRESIVA KM 107+700 L.D SE TIENE INICIOS DE DESPRENDIMIENTO DE PLATAFORMA, POR LO QUE SE RECOMIENDA SEÑALIZAR (CHEVRONES) EL TRAMO PARA EVITAR ACCIDENTES. ADEMAS DEBE REALIZAR TRABAJOS DE RELLENO CON ROCA (BANQUETA DE RELLENO) PARA EVITAR EL DESPRENDIMIENTO DE LA PLATAFORMA EN ESTA PROGRESIVA.
