BITACORA ELECTRÓNICA DE OBRA

Confir ma Bitacora: Si
Nro Informe: 205
Fecha Informe: 30-11-2021
Nombre De La Obra: Carretera Oyon- Ambo, Tramo II: Dv. Cerro de Pasco- Dv. Chacayan
Personal Encargado: BORIS WALTER AYLLÓN CARCELÉN

NUMERO DE INFORME : 0205
CONTRATO DE OBRA: No. 167-2018-MTC/ 20.2 de fecha 20/12/2018- Con precios de Octubre del 2017
EMPRESA CONTRATISTA: CONSORCIO CARRETERO DEL PERU (CHINA GEZHOUBA, GROUP COMPANY LIMITED SUCURSAL DEL PERU Y EIVI S.AC.)
OBRA: MEJORAMIENTO DE LA CARRETERA OYON - AMBO TRAMO 2 DESVIO CERRO DE PASCO DESVIO CHACAYAN
TRAMO 2 progresiva km. 181+000 a la progresiva km. 230+000
Visita de monitoreo desde la Ciudad de Yanahuanca hasta la progresiva km. 202+800 (sector rabi) y Km. 230+000 (Desvio Chacayán)

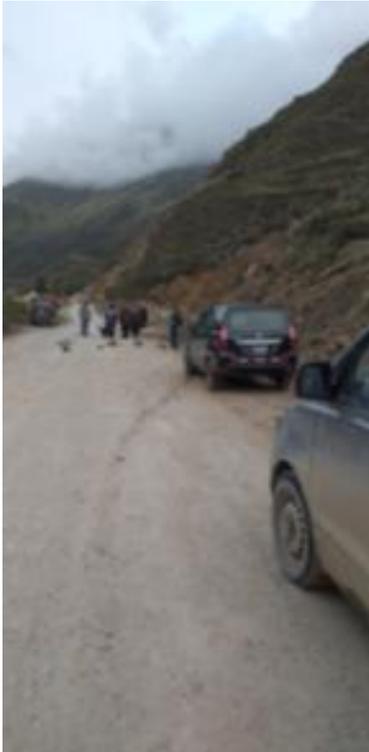
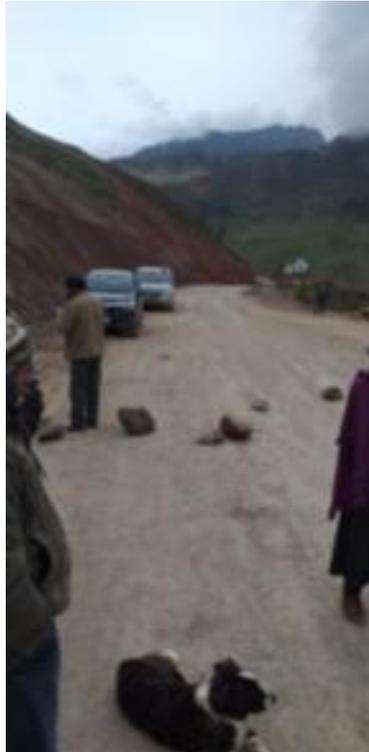
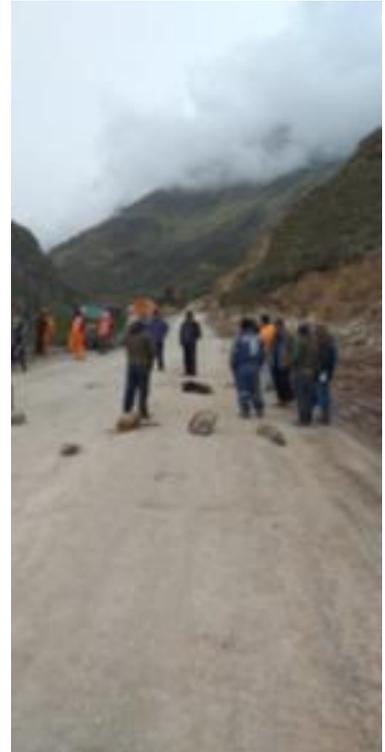
PROGRESIVA 202+800

VISITA DE MONITOREO A LA ZONA ALTA DEL TRAMO II: CIERRE DE LA VIA POR PARTE DE LA POBLACION DEL SECTOR RABI

En la progresiva Km. 202+800 se realiza visita de monitoreo a la zona alta del tramo II, donde se evidencia la vía truncada por los representantes de la comunidad del sector Rabí. Donde están exigiendo que la empresa contratista, cumpla con los compromisos y acuerdos asumidos con la comunidad mediante acta firmada. la población no a permitido el paso de vehículos, maquinarias y equipos de la Contratista.

La Contratista tiene que cancelar las deudas pendientes que dejaron las empresas sub contratistas, tienen que cancelar estas deudas, para evitar cierre de la via por parte de la comunidad.

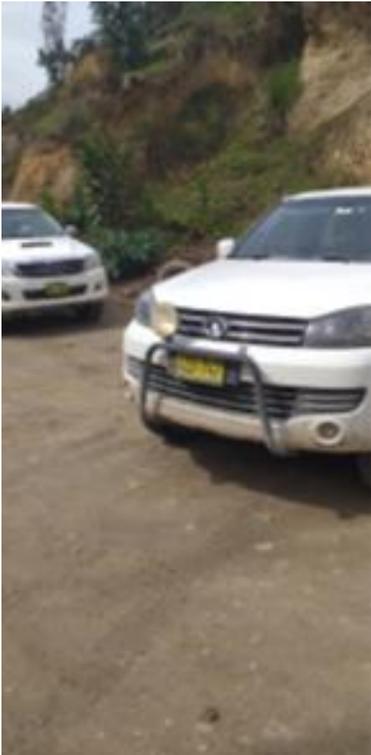
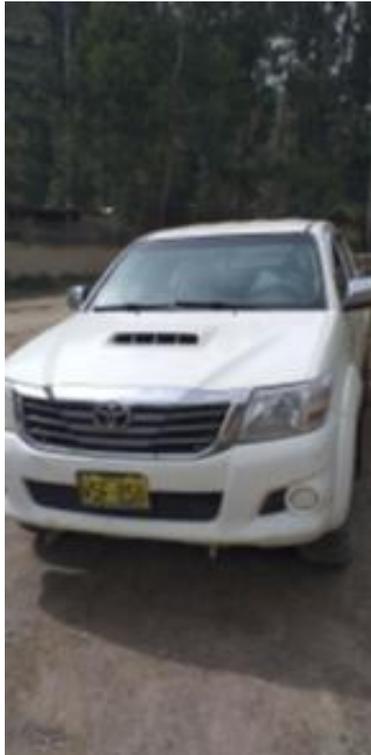
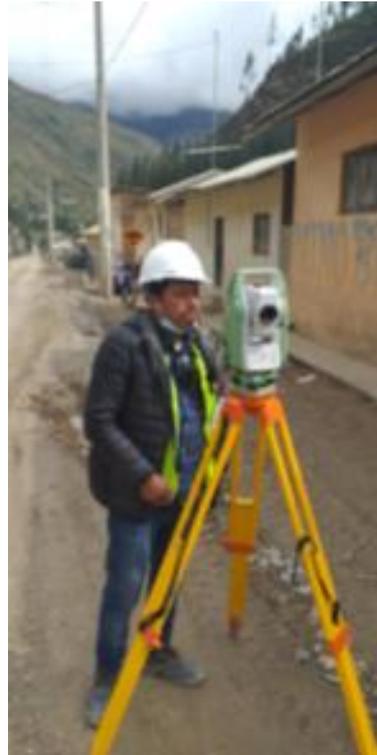
Actividades:
PROGRESIVA KM. 222+700
VISITA DE MONITOREO A LA ZONA BAJA DEL TRAMO II: TRABAJOS DE LA SUPERVISION DEL ADICIONAL No. 7
erick alvarado auxiliarcalicata efrain carlos palomino auxiliat shuña

CDescripcion _____ :
En la progresiva Km. 222+700 se realiza visita de monitoreo a la zona baja del tramo II, donde se verifica que la supervisión este ejecutando el adicional 7 utilizando el personal del presupuesto principal y no del presupuesto del adicional No. 7. se le ha solicitado a la Supervisión la lista del personal del adicional No.,. 7 sin tener respuesta a la solicitud. se encuentran trabajando el topografo : manual shuña topografo , carlos palomino auxiliar y se evidencia que están utilizando el equipo de estación total y camioneta 4x4 del presupuesto principal.

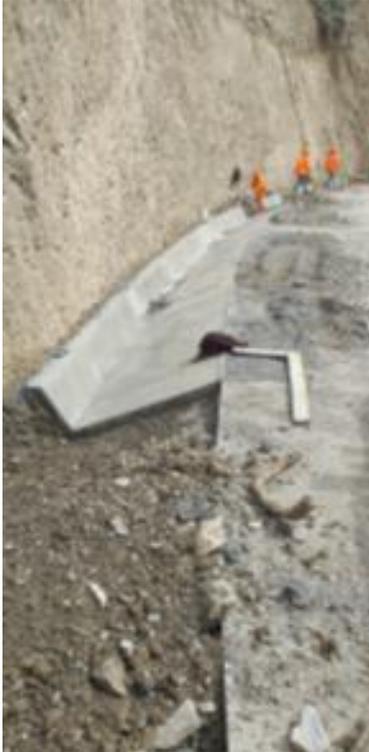
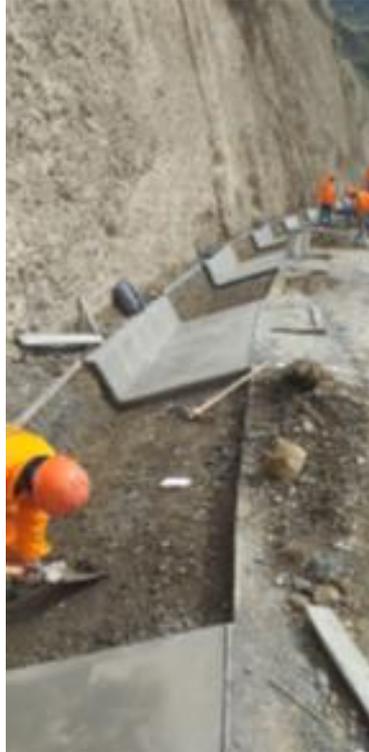
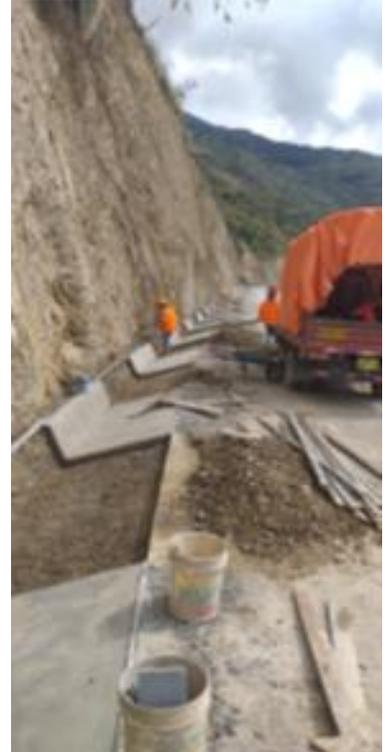
**PROGRESIVA KM. 224+090 a 224+210
600.0 OBRAS DE ARTE Y DRENAJE
635.A CUNETAS REVESTIDAS TRIANGULAR TIPO I**

En la progresiva Km. 224+830 a Km. 225+000 se realiza el acondicionamiento de la superficie de tierra para la construcción de cunetas revestidas de concreto triangulares tipo I en el lado izquierdo de la vía. Se utiliza : herramientas menores trabajan: 1 capataz y 4 obreros

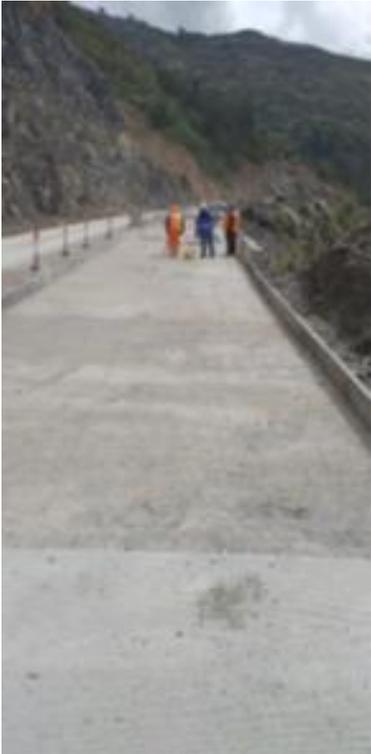
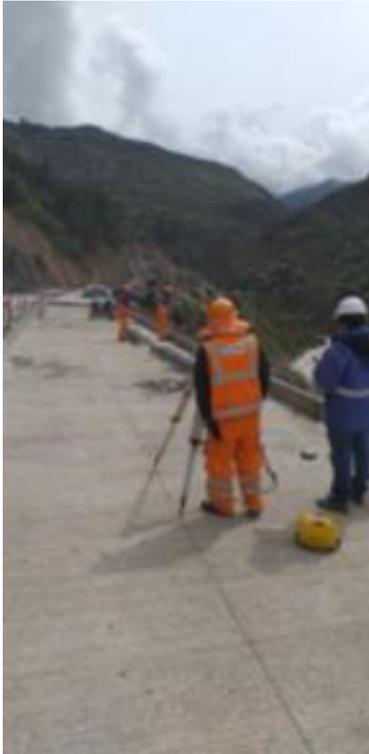
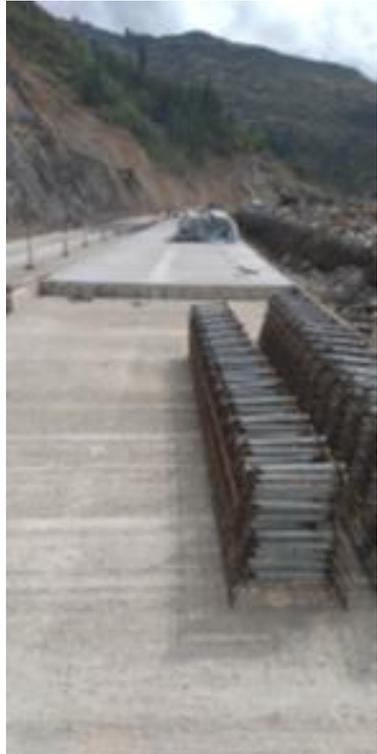
Actividades:
PROGRESIVA KM. 224+660 al KM. 224+720
500,0 PAVIMENTOS DE CONCRETO HIDRAULICO
501.B PAVIMENTO DE CONCRETO HIDRAULICO S'S= 45 KG/CM2 (MANUAL)
612.C ENCOFRADO Y DESENCOFRADO PARA PAVIMENTOS

CDescripcion _____ :
En las progresiva Km. 224+660 al Km. 224+720 se realiza el replanteo del encofrado (lado derecho de la vía) para la construcción de pavimento de concreto ejecutado el cual se realizó la construcción de forma manual. Se utiliza herramientas menores, trabajaron: 1 capataz, 1 topógrafo, 2 ayudantes, 4 obreros.

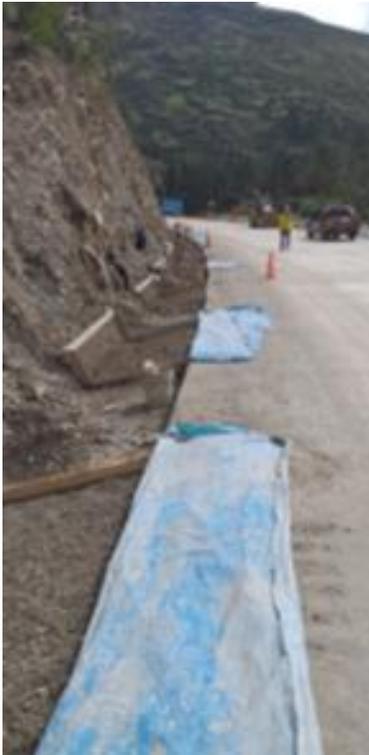
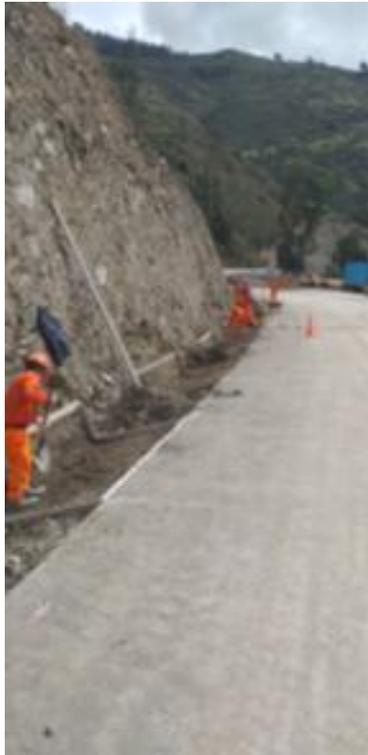
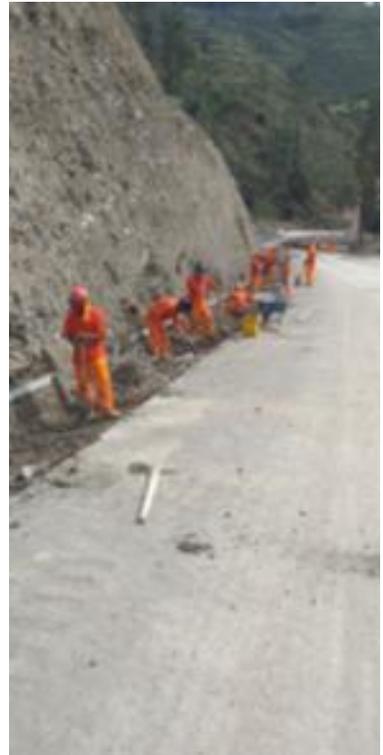
Actividades:
PROGRESIVA KM. 225+000 a 225+200
600.0 OBRAS DE ARTE Y DRENAJE
635.A CUNETAS REVESTIDAS TRIANGULAR TIPO I

En la progresiva Km. 225+000 a Km. 225+200 se realiza la limpieza de la superficie para iniciar la construcción de cunetas revestidas de concreto triangulares tipo I en el lado izquierdo de la vía. Se utiliza : herramientas menores trabajan: 1 capataz y 12 obreros

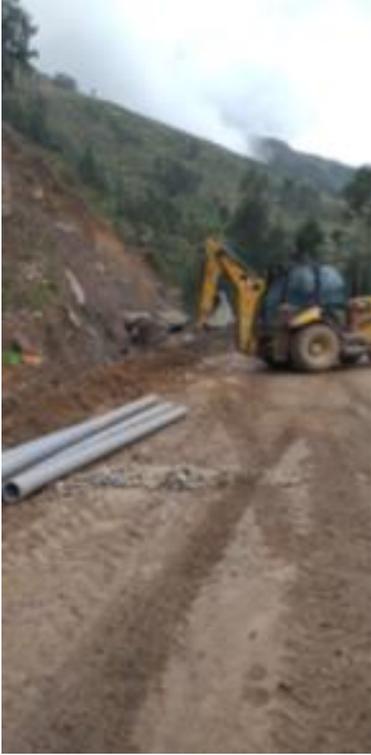
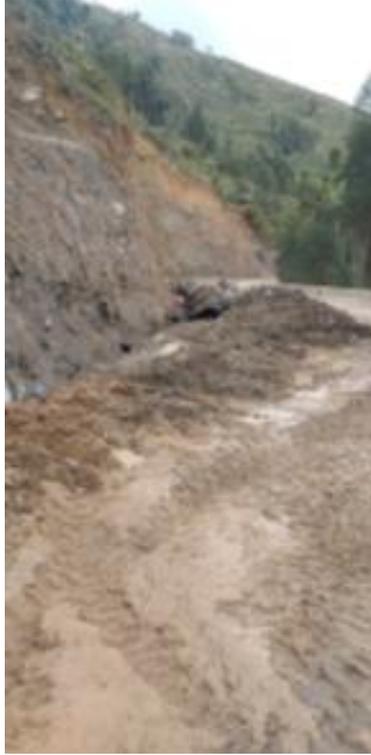
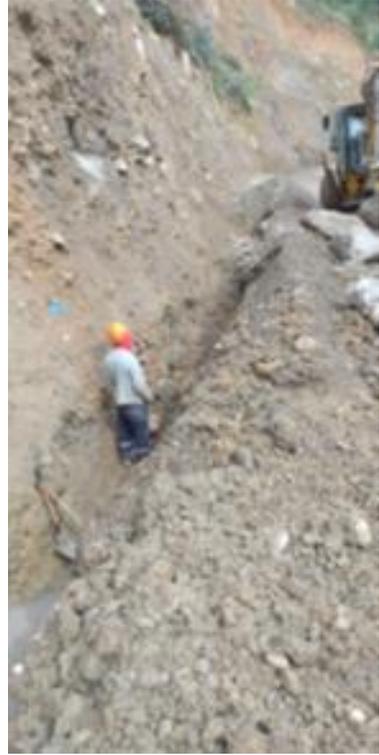
Actividades:
PROGRESIVAS KM. 217+833 a KM. 217+940
600.0 OBRAS DE ARTE Y DRENAJE
625.A SUBDREN TIPO1

CDescripcion _____:
En las progresivas km. 217+833 a 217+940 se realiza la excavación, colocación de arena, geotextil y la colocación de tuberías perforadas de 6" para la construcción de subdren tipo I . se utiliza 1 retroexcavadora y herramientas menores, trabajan: 1 capataz,, 1 operador y 4 obreros.

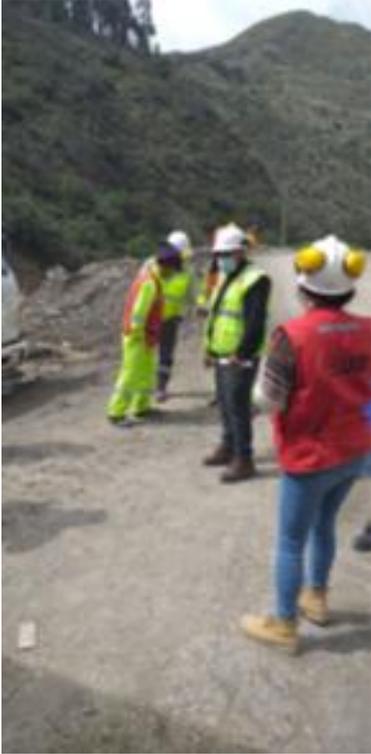
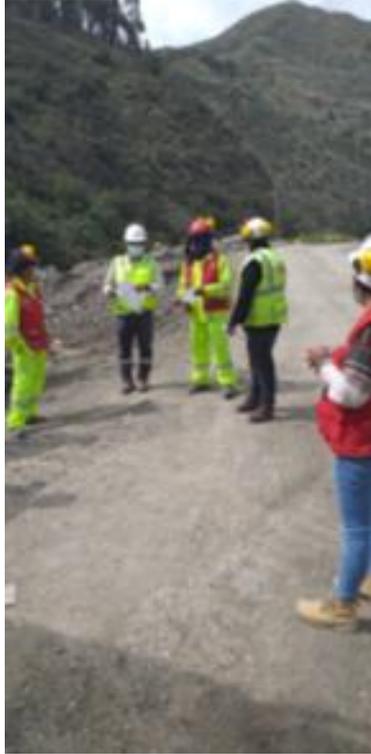
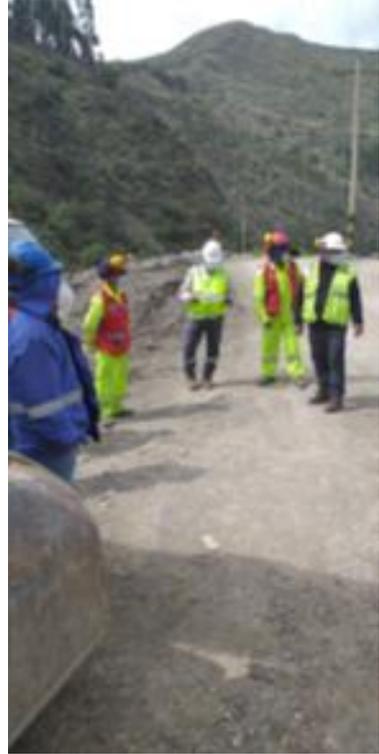
Actividades:
PROGRESIVA KM. 227+370 A KM. 227+420
VISITA DE MONITOREO A LA ZONA BAJA DEL TRAMO II: MITIN DE VOLADURA

CDescripcion_____:
En la progresiva Km. 227+370 a km. 227+420 se realiza mitin voladura para iniciar la voladura de material rocoso en el talud superior de la vía. participan 1 técnico de voladura, 6 vigias, 1 tecnica de seguridad, Se observa que no hasta el momento no llegado la ambulancia en la zona,

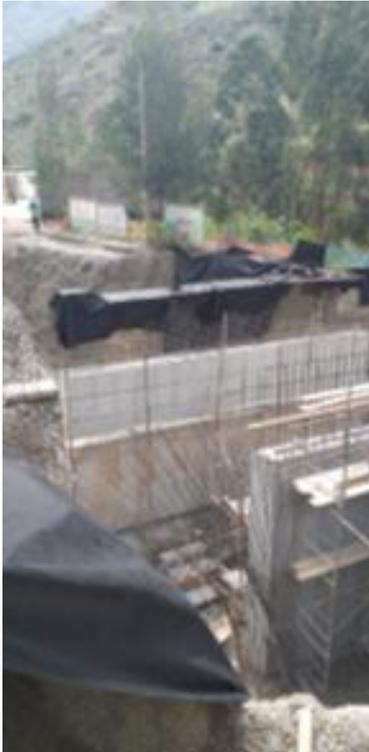
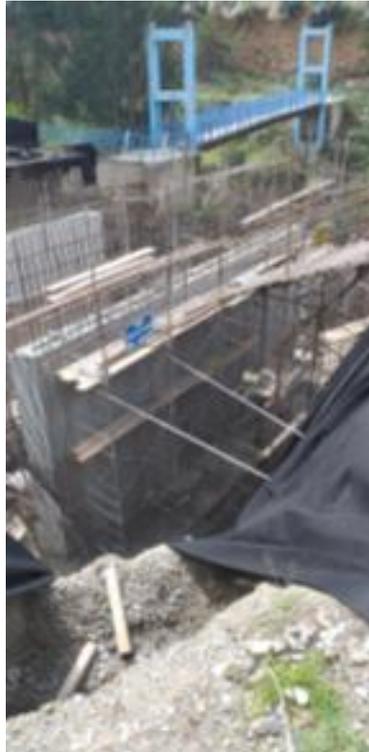
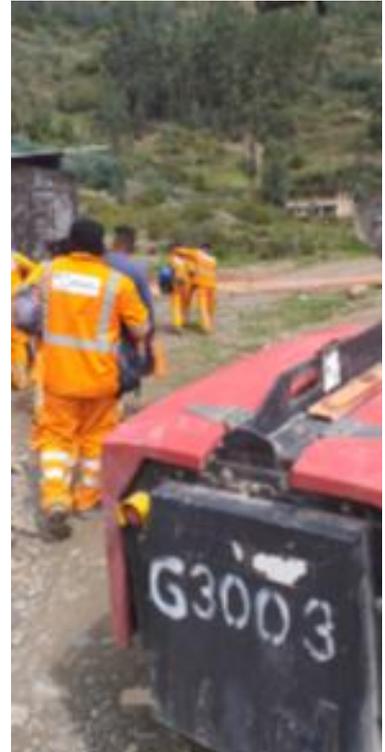
PROGRESIVA KM. 227+970
1000.0 PUENTES MENORES: PUENTE USPACHACA
1000.3 ESTRIBOS
612.A1 ENCOFRADO Y DESENCOFRADO EN SECO

En la progresiva Km. 227+970 se inicia la colocación de andamios para el encofrado de la elevación del estribo derecho del nuevo puente uspachaca. Se utiliza herramientas menores, trabajan 1 capataz, 6 obreros. los trabajadores acaban de llegar de una reunión al sector a iniciar actividades.

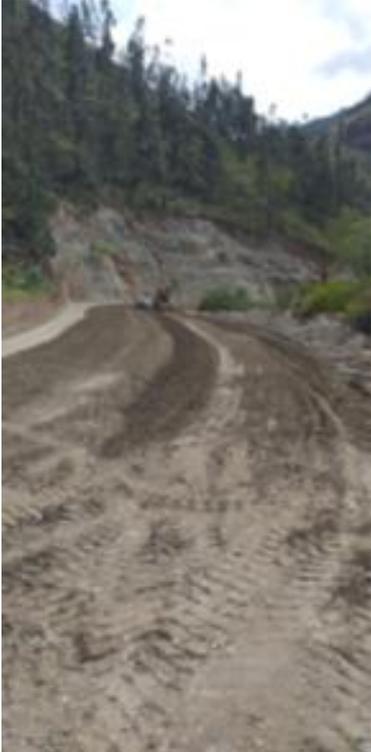
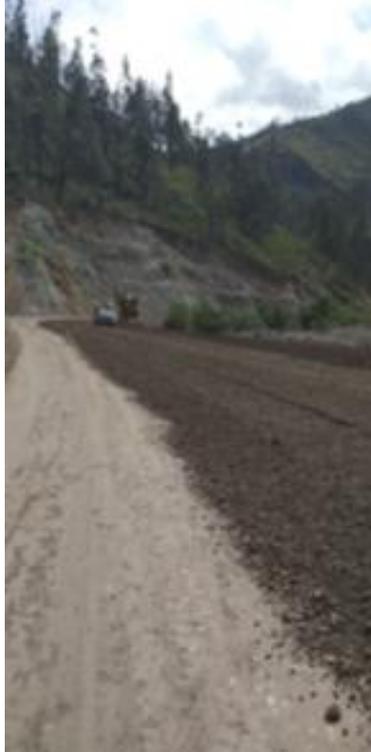
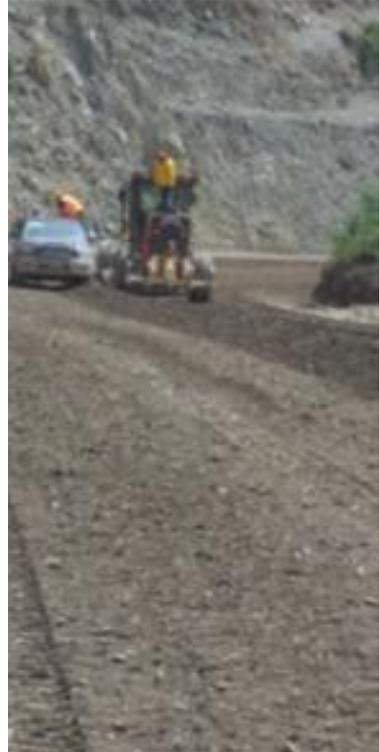
Actividades:
PROGRESIVA KM. 229+000A KM. 229+300
300.0 SUB BASES Y BASES
303.A SUB BASE GRANULAR

CDescripcion _____ :
En la progresiva Km. 229+000 al Km. 229+ 300 se realiza la construcción de sub base granular, se utiliza : 1 motoniveladora, 1 compactadora de rodillo, 1 camión cisterna, trabajan: 1 capataz, 2 operadores, 1 chofer de cisterna, 2 obreros, 2 vigías

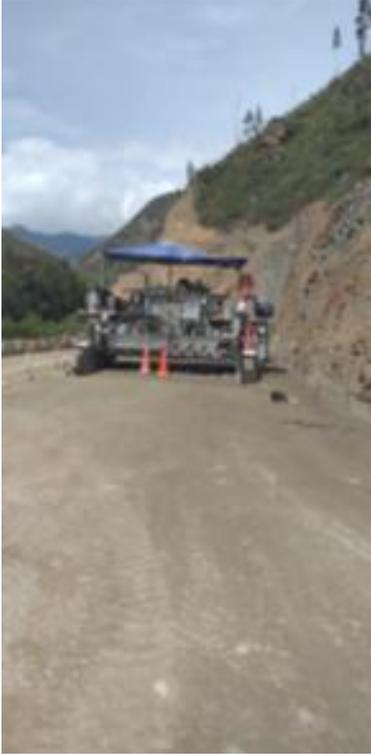
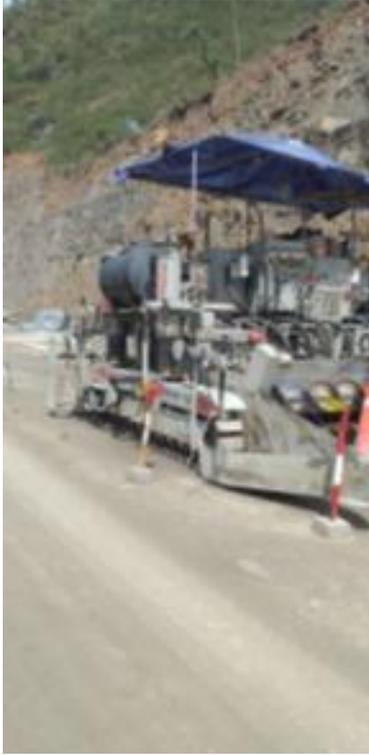
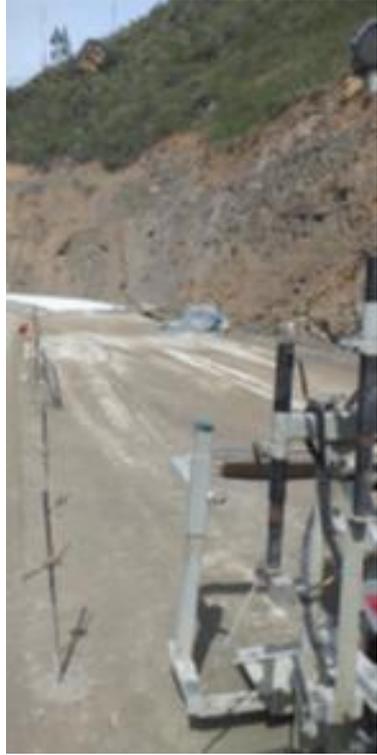
Actividades:
PROGRESIVA KM. 228+950
500.0 PAVIMENTOS DE CONCRETO HIDRAULICO
501.A PAVIMENTO DE CONCRETO HIDRAULICO S'S= 45 KG/CM2 (PAVIMENTADORA)

CDescripcion _____ :
En la progresiva KM. 228+950 La pavimentadora esta estacionada para el inicio de su movilización para iniciar construcción de pavimentos, se observa que adelante se realizan trabajos de sub bases .

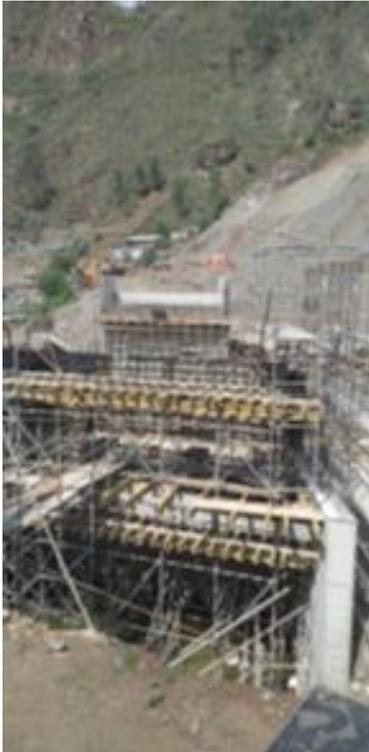
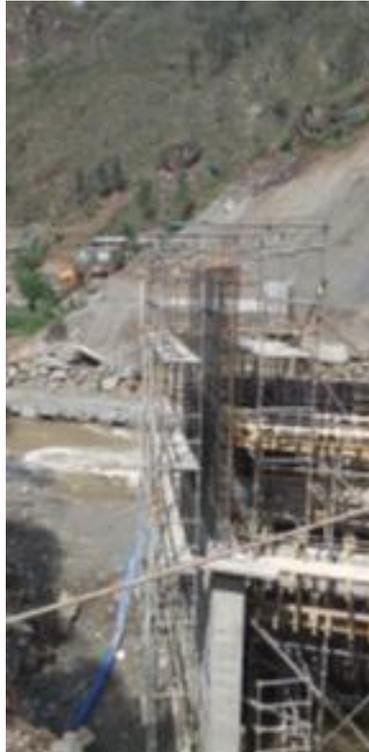
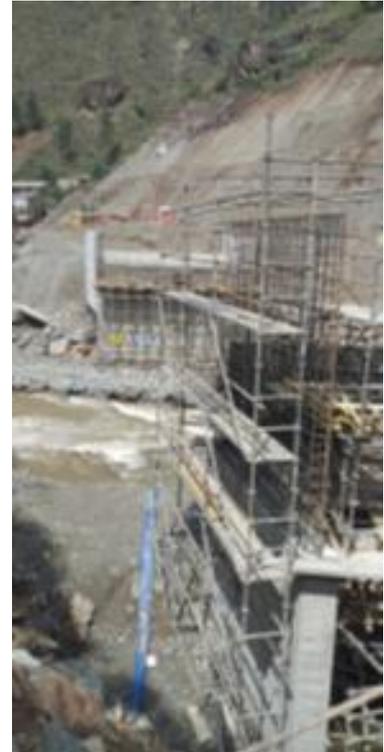
Actividades:
PROGRESIVA KM. 229+990
1400.0 PUENTE HUARIMARCA
1400.3 ESTRIBOS
612.A1. ENCOFRADO Y DEENCOFRADO EN SECO

CDescripcion _____:
En la progresiva Km. 229+990 se continua con el encofrado de la tercera etapa del estribo izquierdo y derecho del puente mayor Huarimarca, Se utiliza herramientas menores, trabajan: 1 capataz, 12 obreros. actualmente los trabajadores están en reunión.

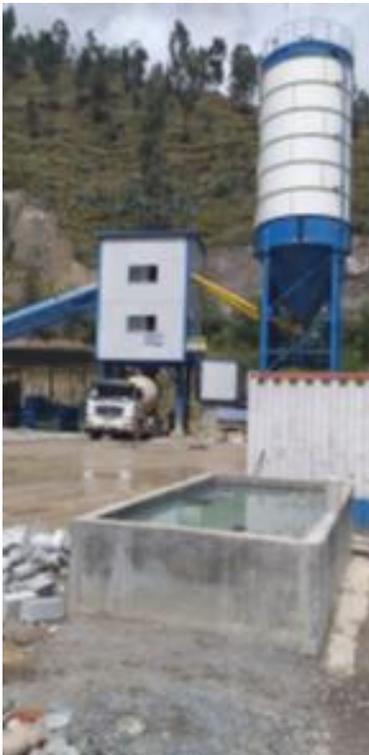
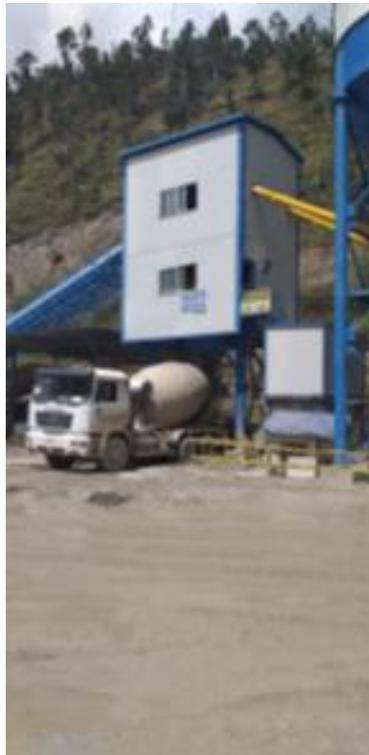
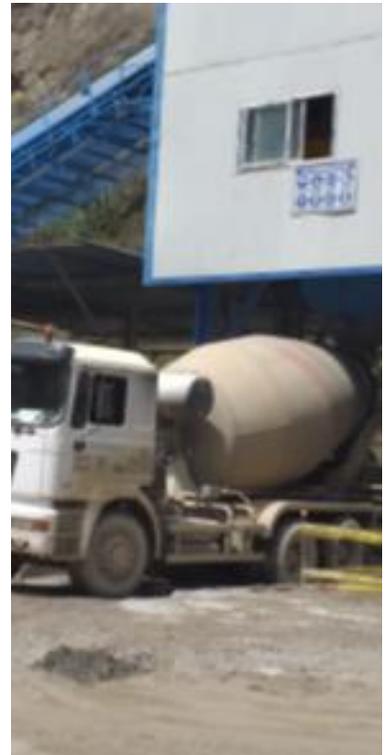
**PROGRESIVA KM. 219+650
VISITA DE MONITOREO A LA PLANTA DE CONCRETO No. 1 DEL CONTRATISTA**

En la progresiva Km. 219+650 se realiza visita de monitoreo a la planta de concreto de la contratista , el cual esta llenando actualmente un camión mixer para la construcción de cunetas revestidas en la zona baja del tramo II.
