BITACORA ELECTRÓNICA DE OBRA

Confirma Bitacora: Si
Nro Informe: 262
Fecha Informe: 29-11-2021
Nombre De La Obra: Carretera Oyon - Ambo, Tramo I: Oyon - Desvío Cerro de Pasco
Personal Encargado: LUZMILA GUERRA MOTTA

MEJORAMIENTO DE LA CARRETERA OYON - AMBO TRAMO 1: OYON DV. CERRO DE PASCO

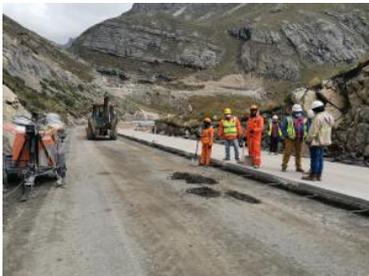
Foto1:

SE APRECIA QUE SE VIENEN REPARANDO ALGUNOS TRAMOS DE SUB BASE GRANULAR QUE HABRÍAN SIDO DAÑADOS (ACOLCHONAMIENTO – Foto n° 1) POR PRESENCIA DE LLUVIAS A FIN DE CONTINUAR CON LAS ACTIVIDADES RELACIONADAS A PAVIMENTO DE CONCRETO HIDRÁULICO.

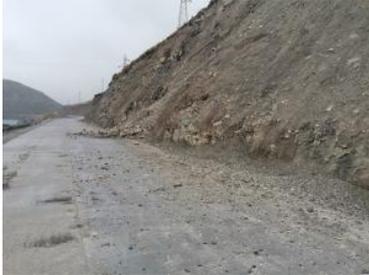
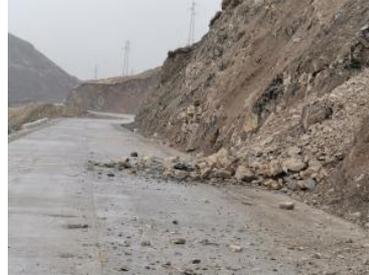
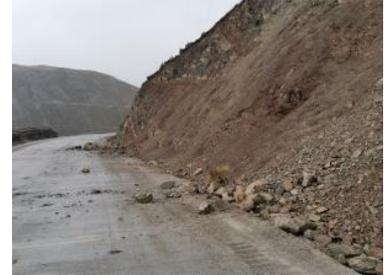
Progresiva: km 160+100 al km 159+900 aproximadamente

En tres sectores diferentes comprendidos entre el km 160+100 al km 159+900 aproximadamente, se presentaron pequeños deslizamientos y/o caída de material y piedras.

Por lo que se ha sugerido al CVA la limpieza correspondiente.
