BITACORA ELECTRÓNICA DE OBRA

NUMERO DE INFORME : 0206

OBRA: MEJORAMIENTO DE LA CARRETERA OYON - AMBO TRAMO 2 DESVIO CERRO DE PASCO DESVIO CHACAYAN

TRAMO 2 progresiva km. 181+000 a la progresiva km. 230+000

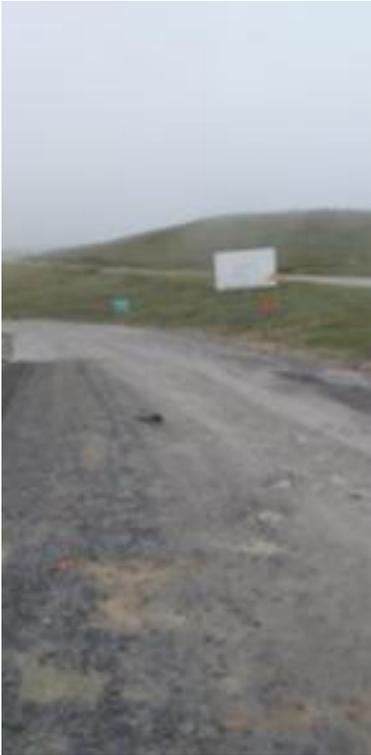
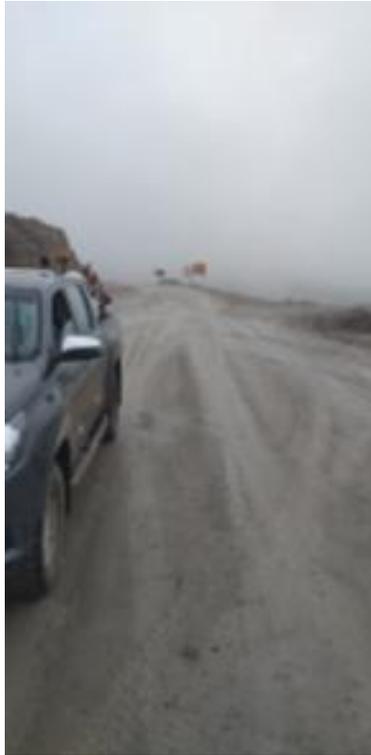
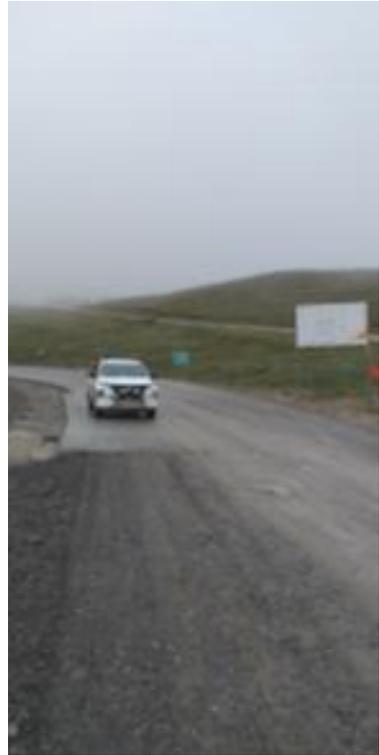
Actividades:
PROGRESIVA KM. 181+000
VISITA DE MONITOREO AL INICIO DEL TRAMO II: DESVIO CERRO DE PASCO

CDescripcion_____:
En la progresiva Km. 181+000 a 181+100 se realiza visita de monitoreo al inicio del tramo II. se verifica que en este sector la via esta a nivel de sub bases y no se realiza actividades.

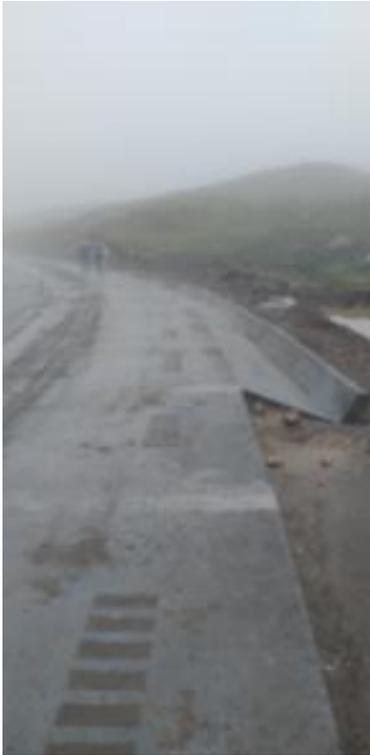
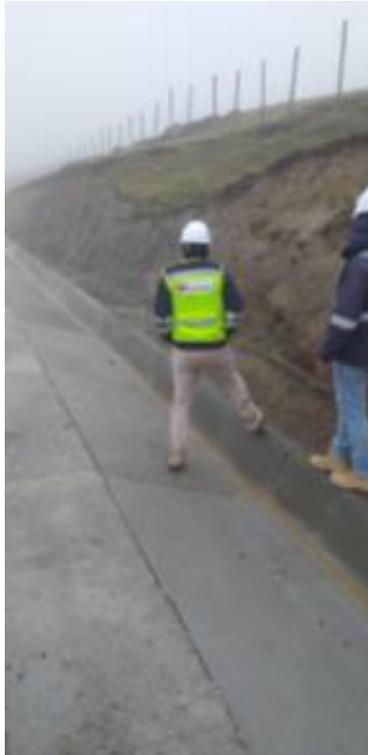
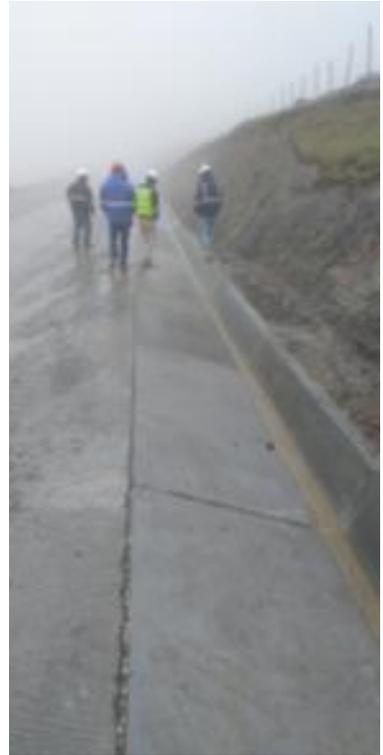
Actividades:
PROGRESIVAS KM. 181+160 AL KM. 181+529
EVALUACION DE OBRAS DE DRENAJE CONSTRUIDAS : EVALUACION DE CUNETAS POR PARTE DE LA SUPERVISIÓN

CDescripcion_____:
En las progresivas km. 181+160 al km. 181+529 se realiza visita a la zona alta , donde la Supervisión evalúa las cunetas construidas en el lado derecho de la vía.

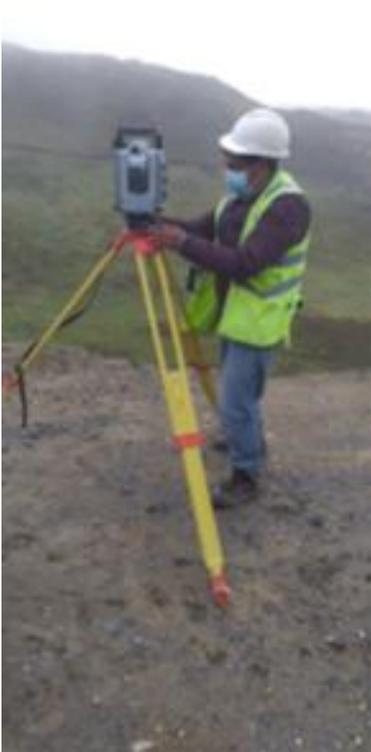
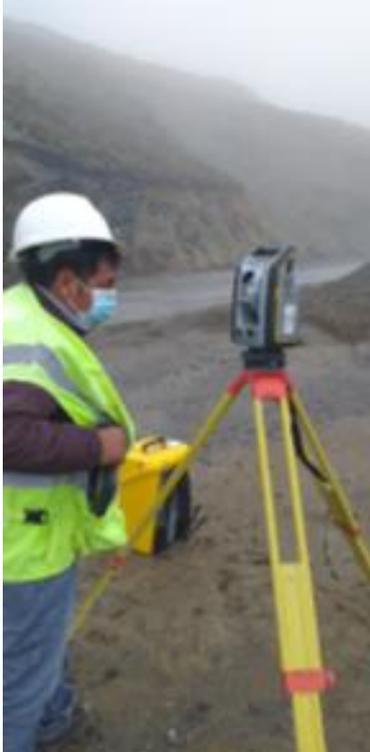
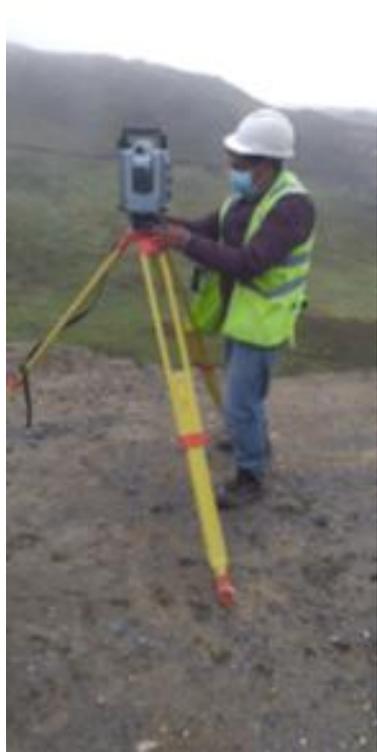
Actividades:
PROGRESIVA KM. 182+900
VISITA DE MONITOREO A LA ZONA ALTA DEL TRAMO II: VISITA DE ESPECIALISTAS DE PROVIAS NACIONAL A ZONAS INESTABLES

CDescripcion _____:
En la progresiva Km. 182+900 se realiza visita de monitoreo a la zona alta del tramo II, se verifica la presencia de especialistas de PROVIAS NACIONAL inspeccionando las zonas inestables, se realiza la ubicación de puntos topográficos en el sector.

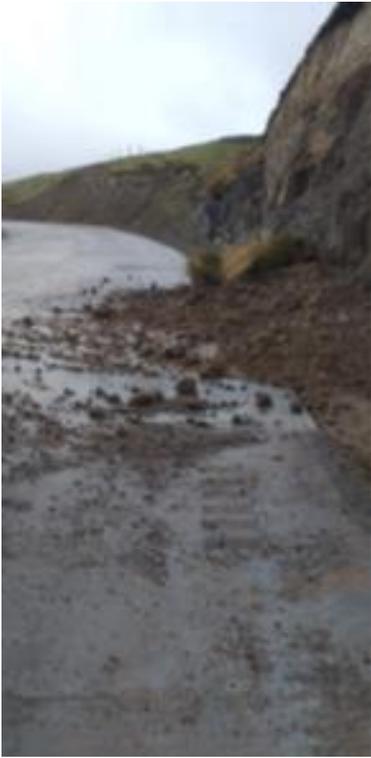
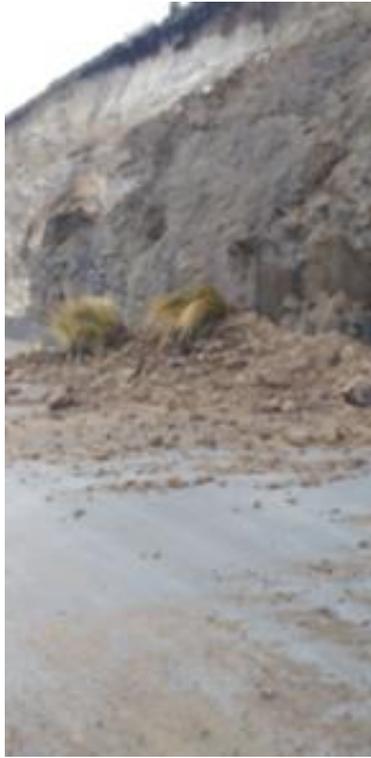
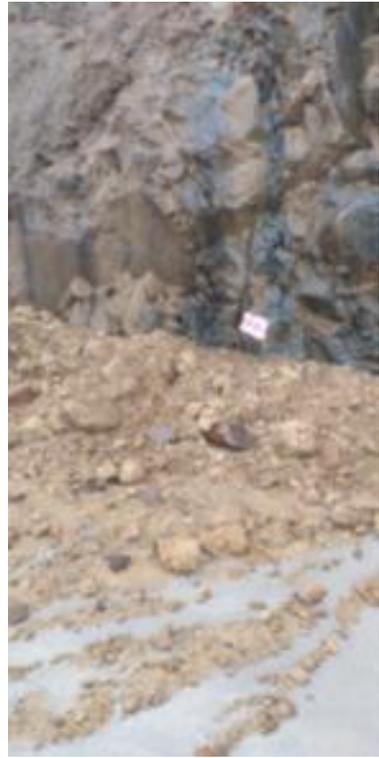
Actividades:
PROGRESIVA KM. 184+200
VISITA DE MONITOREO A LA ZONA ALTA DEL TRAMO II: DERRUMBE EN LADO DERECHO DE LA VIA

CDescripcion _____:
En la progresiva Km. 184+200 se realiza visita de monitoreo a la zona alta del tramo II, donde se verifica la ocurrencia de un derrumbe del talud superior del lado derecho de la vía por las constantes lluvias en el sector, se requiere el retiro del material desechable que invade el carril derecho del pavimento de concreto.

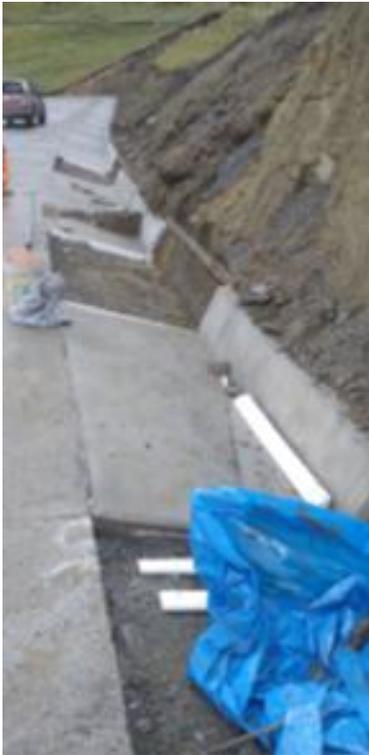
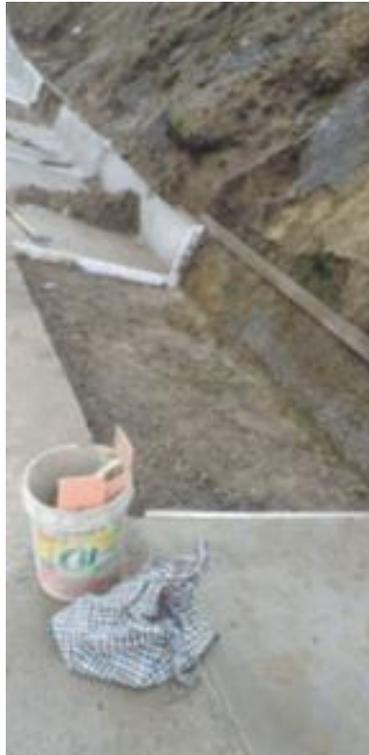
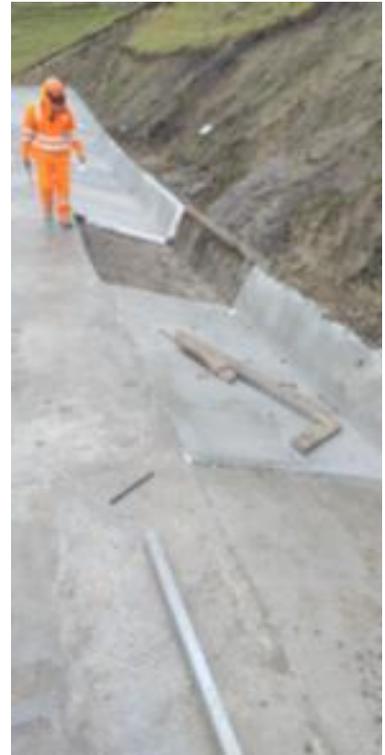
Actividades:
PROGRESIVA KM. 184+580 a 184+590
600.0 OBRAS DE ARTE Y DRENAJE
635.A CUNETAS REVESTIDAS TRIANGULAR TIPO I

En la progresiva Km. 184+580 a Km. 184+590 se realiza el acondicionamiento de la superficie de tierra para la construcción de cunetas revestidas de concreto triangulares tipo I en el lado derecho de la vía. Se utiliza : herramientas menores trabajan: 1 obrero

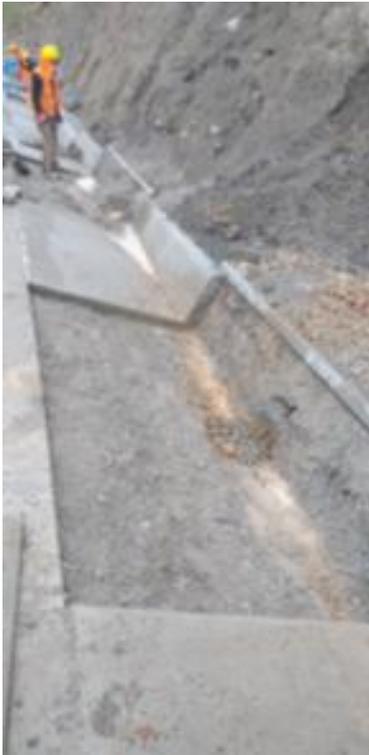
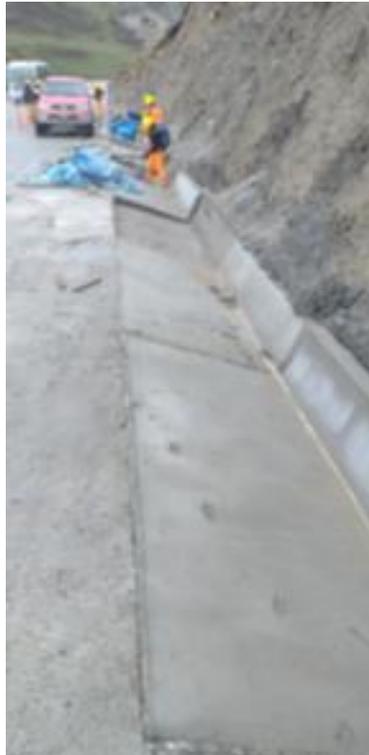
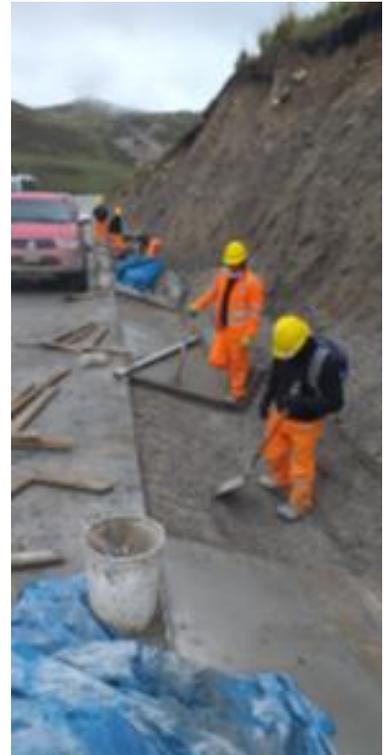
**PROGRESIVA KM. 186+460 a 186+540
600.0 OBRAS DE ARTE Y DRENAJE
635.A CUNETAS REVESTIDAS TRIANGULAR TIPO I**

En la progresiva Km.186+460 a Km. 186+540 se realiza el acondicionamiento de la superficie de tierra para la construcción de cunetas revestidas de concreto triangulares tipo I en el lado derecho de la vía. Se utiliza : herramientas menores trabajan: 1 capataz y 4 obreros

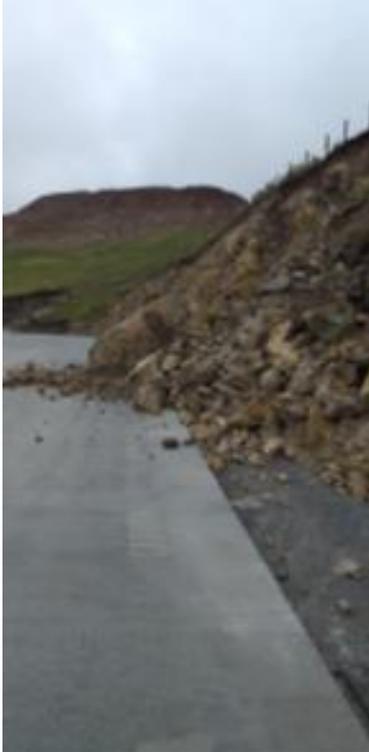
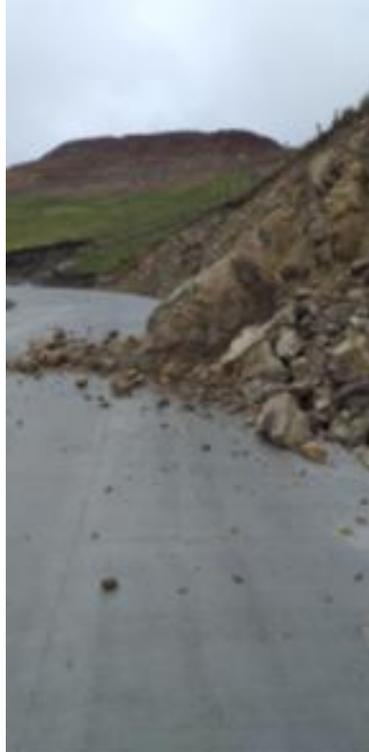
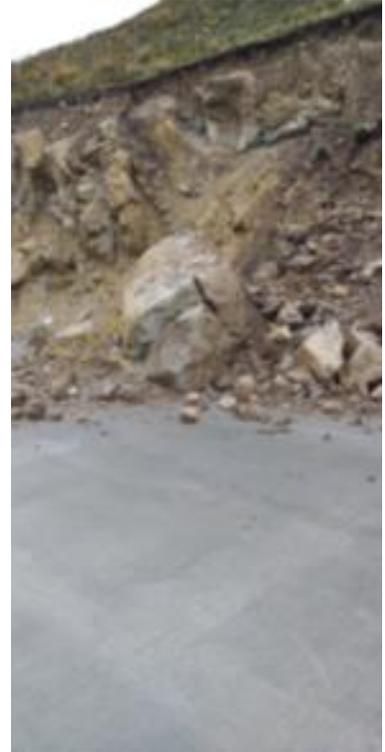
PROGRESIVA KM. 187+640

VISITA DE MONITOREO A LA ZONA ALTA DEL TRAMO II: DERRUMBE EN LADO DERECHO DE LA VIA

En la progresiva Km. 187+640 se realiza visita de monitoreo a la zona alta del tramo II, donde se verifica la ocurrencia de un derrumbe del talud superior del lado derecho de la vía por las constantes lluvias en el sector, se requiere el retiro del material desechable que invade el carril derecho del pavimento de concreto

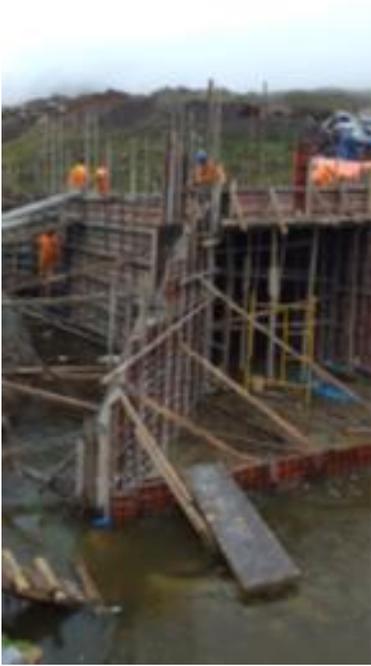
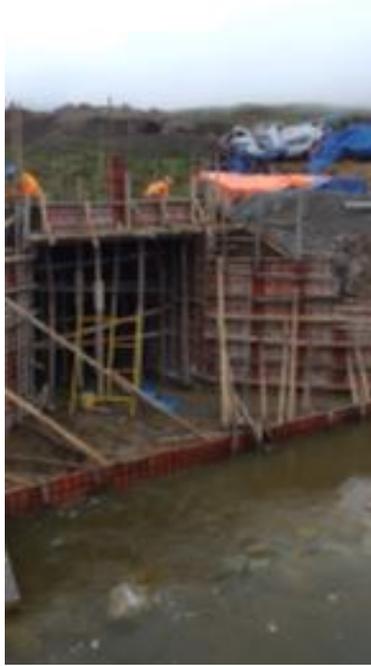
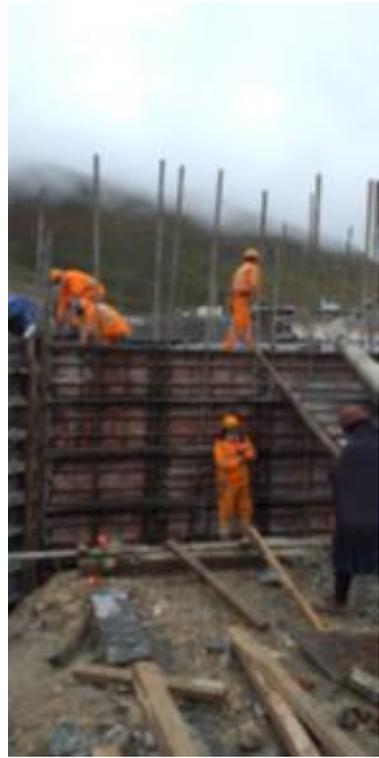
Actividades:
PROGRESIVA KM. 188+092
600.0 OBRAS DE ARTE Y DRENAJE
612.A ENCOFRADO Y DESENCOFRADO DE OBRAS DE ARTE

CDescripcion _____:
En la progresiva Km. 188+092 se realiza el encofrado de losa superior de alcantarilla marco. se utiliza herramientas menores. trabajan 1 capataz, 12 obreros. se verifica que los aleros y cuerpo de elevación de la alcantarilla marco ya fueron vaciados con mezcla de concreto.

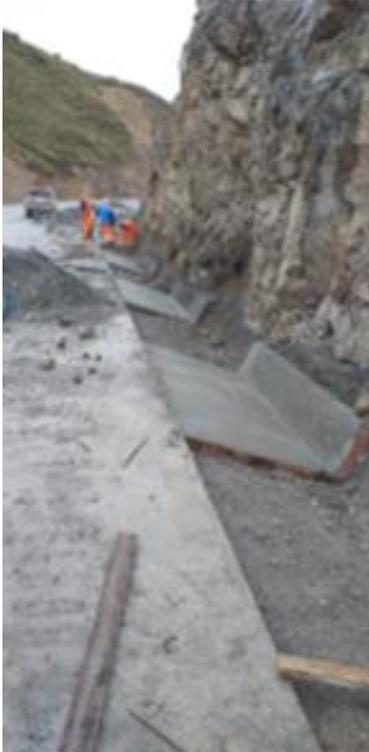
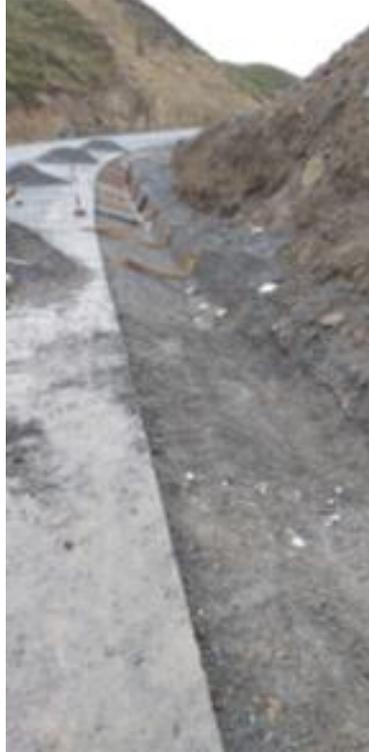
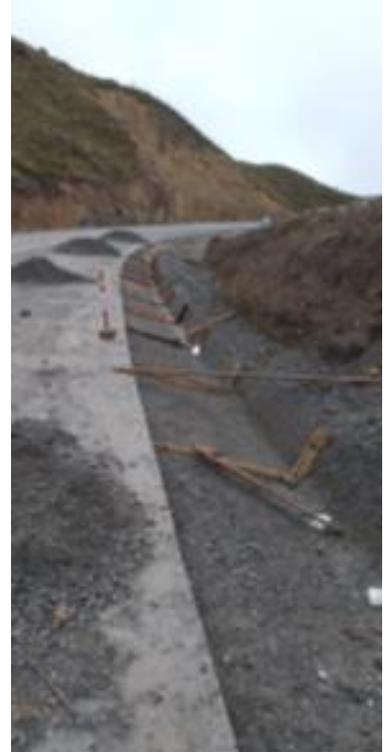
**PROGRESIVA KM. 190+000 a 190+080
600.0 OBRAS DE ARTE Y DRENAJE
635.A CUNETAS REVESTIDAS TRIANGULAR TIPO I**

En la progresiva Km. 190+000 a Km. 190+080 se realiza la excavación de la superficie de tierra para la construcción de cunetas revestidas de concreto triangulares tipo I en el lado derecho de la vía. Se utiliza : herramientas menores trabajan: 1 capataz y 4 obreros

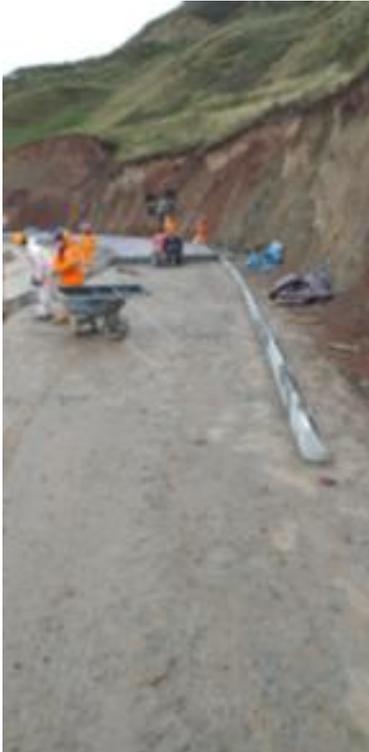
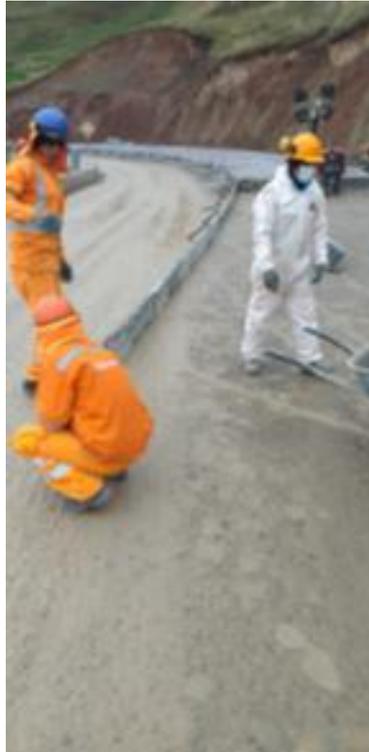
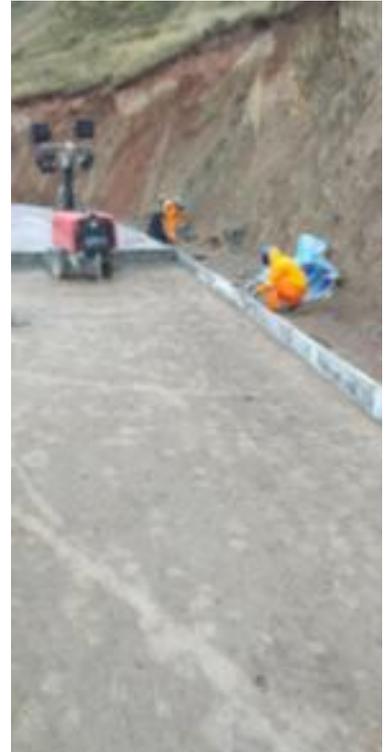
PROGRESIVA KM. 195+450 al KM. 195+470
500,0 PAVIMENTOS DE CONCRETO HIDRAULICO
501.B PAVIMENTO DE CONCRETO HIDRAULICO S'S= 45 KG/CM2 (MANUAL)
612.C ENCOFRADO Y DESENCOFRADO PARA PAVIMENTOS

En las progresiva Km. 195+450 al Km. 195+470 se realiza el encofrado (lado derecho de la vía) para la construcción de pavimento de concreto hidráulico el cual se realizará de forma manual. Se utiliza herramientas menores, trabajan: 1 capataz, 6 obreros

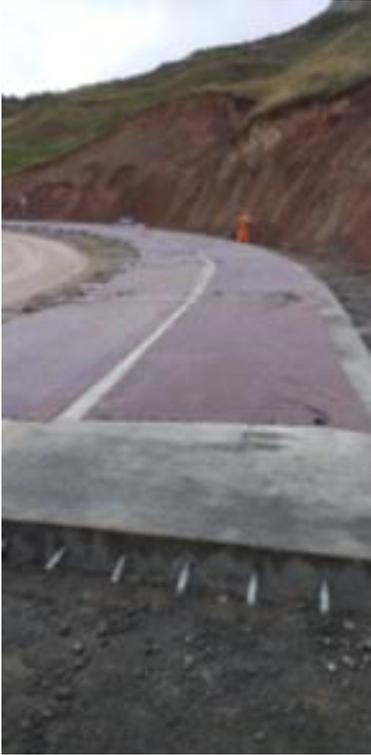
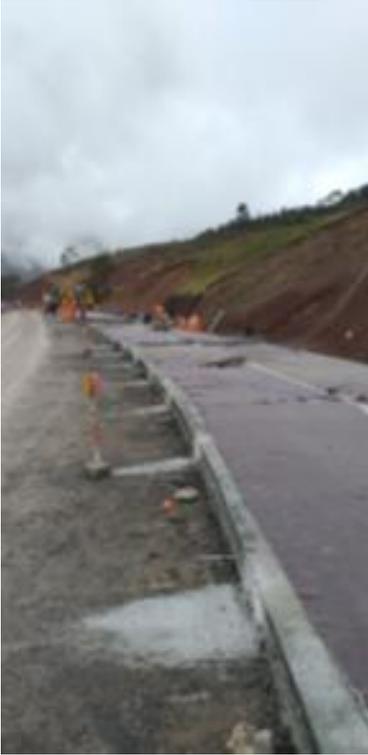
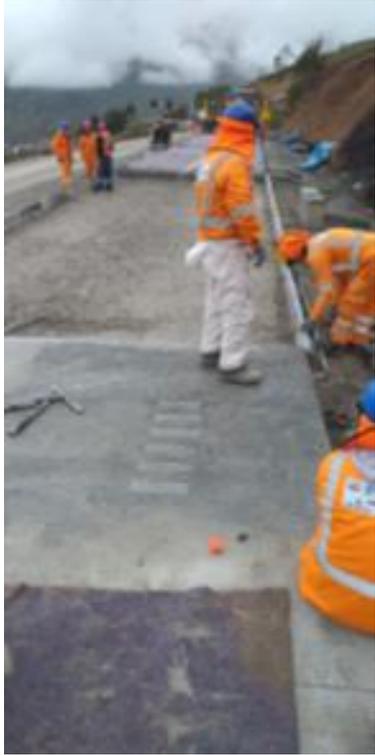
Actividades:
PROGRESIVA KM. 195+470 al KM. 195+540
500,0 PAVIMENTOS DE CONCRETO HIDRAULICO
501.A PAVIMENTO DE CONCRETO HIDRAULICO S'S= 45 KG/CM2 (PAVIMENTADORA)

CDescripcion _____:
En las progresiva Km. 195+470 al Km. 195+540 se verifica el vaciado de pavimento de concreto, en el lado derecho de la vía, ejecutado antes de ayer, el cual se realizó la construcción utilizando una pavimentadora. Se utilizo , 1 pavimentadora, 1 retroexcavadora, 1 camion cisterna, 4 volquetes y herramientas menores, trabajaron: 1 capataz, 4 operadores de pavimentadora, 5 chóferes, 1 operador de retroexcavadora, 15 obreros y 2 vigias.

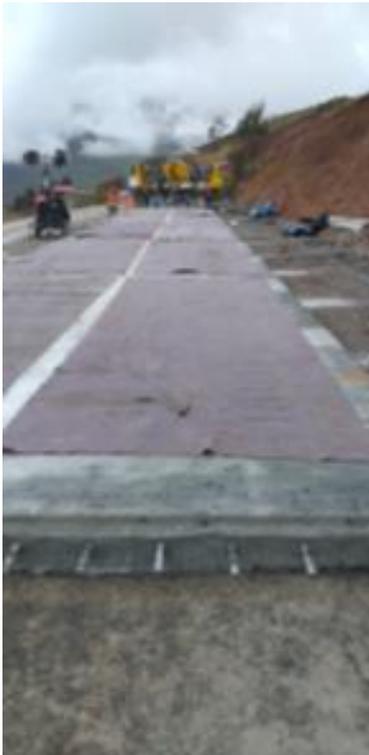
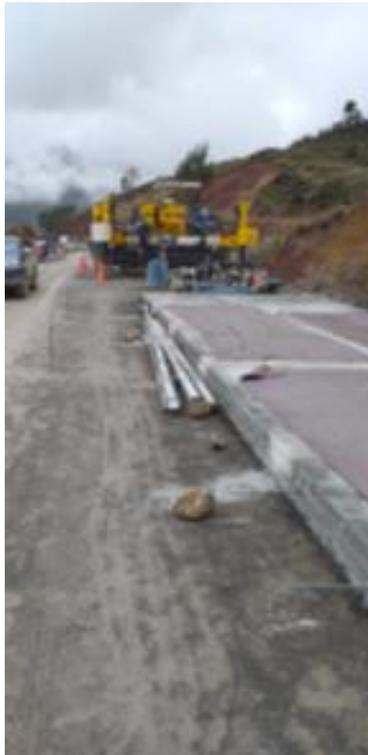
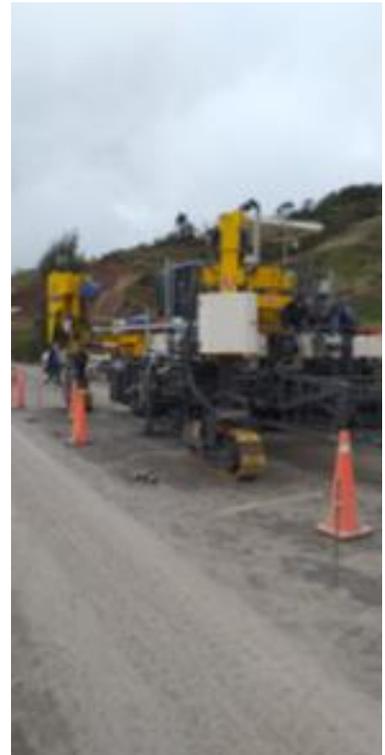
PROGRESIVA KM. 195+570 al KM. 195+600
500,0 PAVIMENTOS DE CONCRETO HIDRAULICO
501.A PAVIMENTO DE CONCRETO HIDRAULICO S'S= 45 KG/CM2 (PAVIMENTADORA)

En las progresiva Km. 195+570 al Km. 195+600 se verifica el vaciado de pavimento de concreto, en el lado derecho de la vía, ejecutado antes de ayer, el cual se realizó la construcción utilizando una pavimentadora. Se utilizo , 1 pavimentadora, 1 retroexcavadora, 1 camión cisterna, 4 volquetes y herramientas menores, trabajaron: 1 capataz, 4 operadores de pavimentadora, 5 choferes, 1 operador de retroexcavadora, 15 obreros y 2 vigías. Actualmente la pavimentadora esta paralizada, puesto que el clima esta nublado y el suelo sobresaturado por las precipitaciones ocurridas en horas de la madrugada.

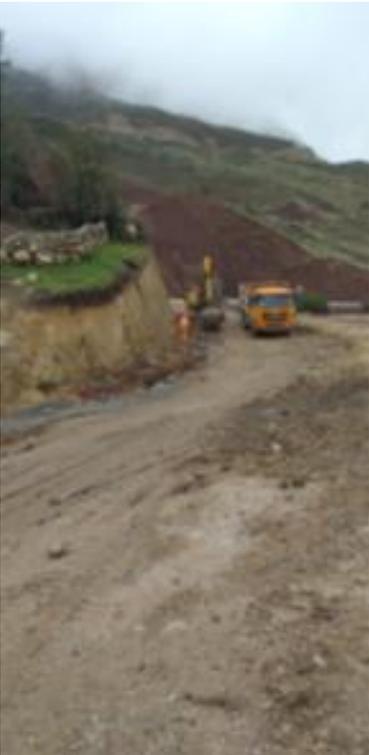
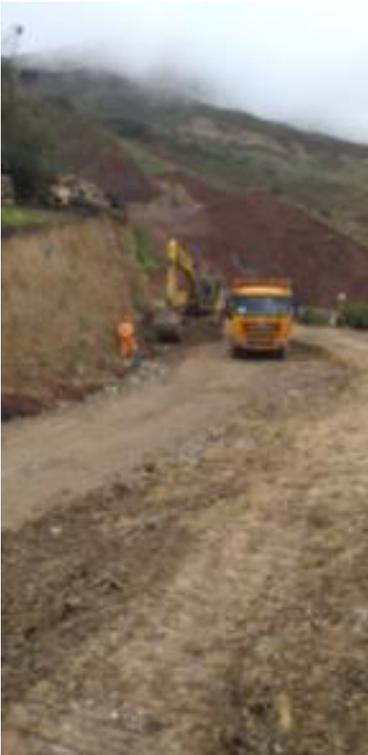
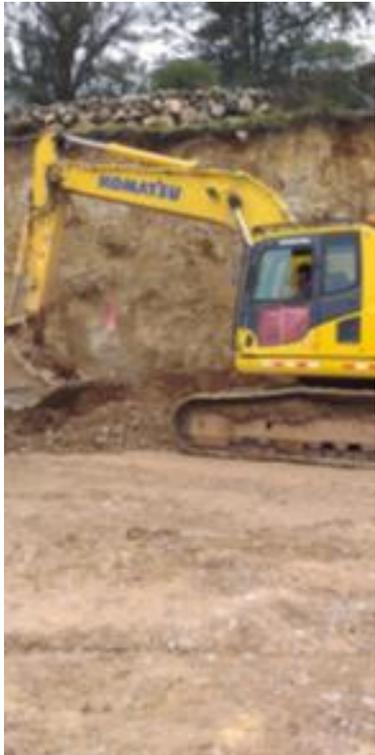
Actividades:
PROGRESIVA KM. 196+060 A KM. 196+300
200.0 MOVIMIENTO DE TIERRAS
220.B MEJORAMIENTOS DE LA SUBRASANTE CON MATERIAL DE CANTERA

CDescripcion _____:
En la progresiva Km. 196+060 a km. 196+300 Se realiza el mejoramiento de la subrasante en el lado izquierdo de la vía., Se utiliza una excavadora de oruga, 1, trabajan: 1 capataz, 1 operador, 2 vigías

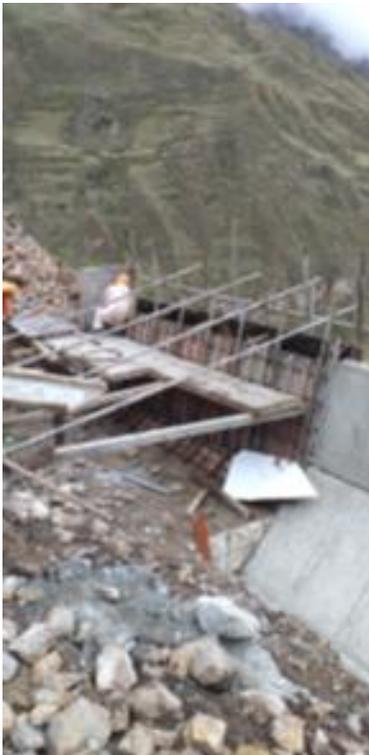
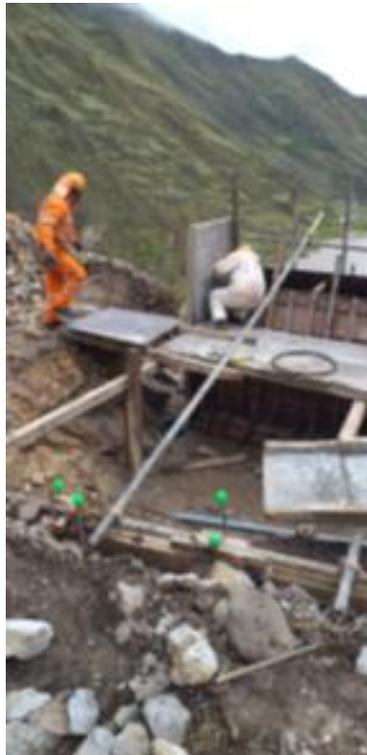
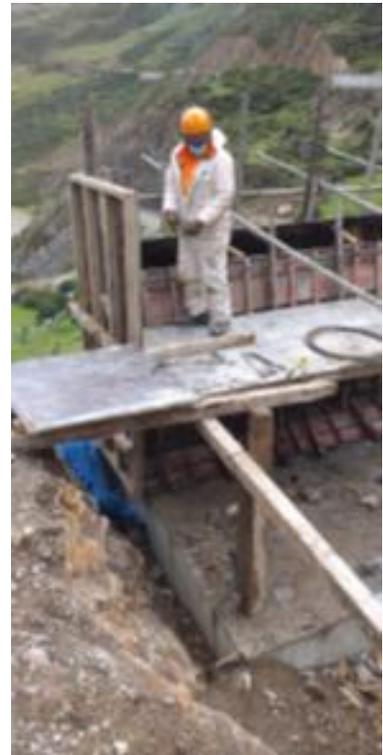
PROGRESIVA KM. 199+300
600.0 OBRAS DE ARTE Y DRENAJE
612.A ENCOFRADO Y DESENCOFRADO DE OBRAS DE ARTE

En la progresiva Km. 199+200 se realiza el encofrado de muro ciclópeo. se utiliza herramientas menores. trabajan 1 capataz, 4 obreros

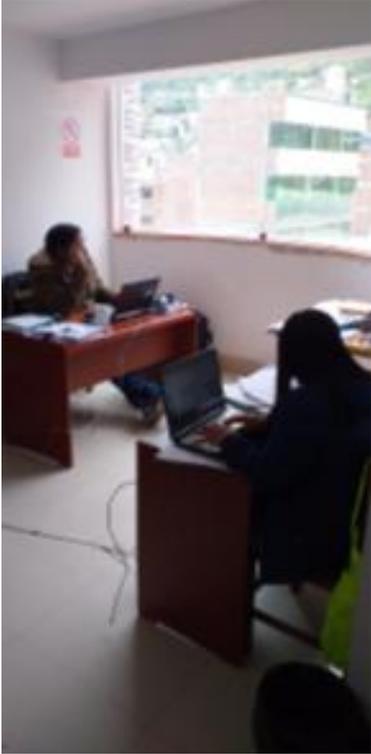
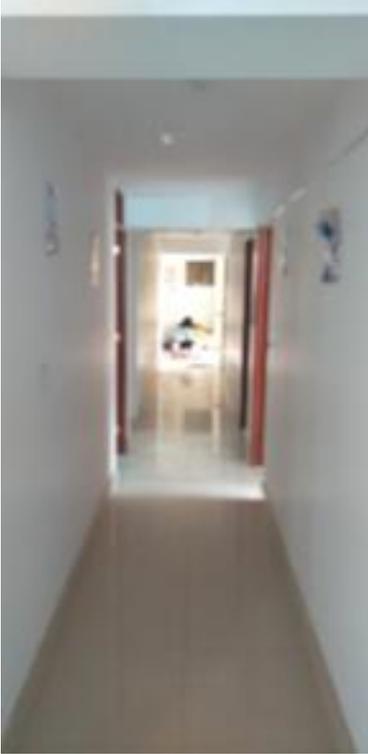
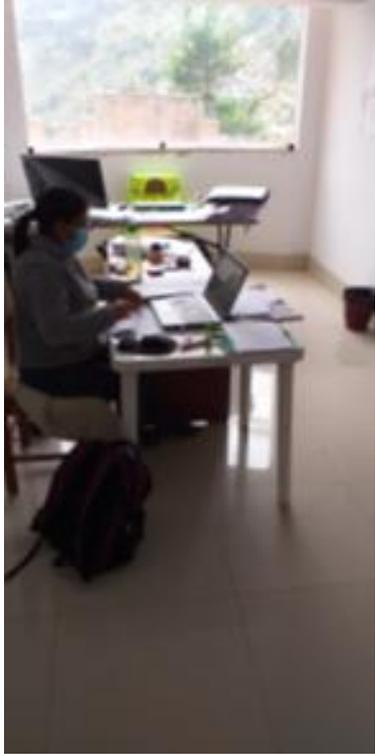
Actividades:
PROGRESIVA KM. 215+400
VISITA DE MONITOREO A LAS OFICINAS DE LA SUPERVISIÓN: EN BUSCA DEL CUADERNO DE OBRA Y VERIFICACION DE RECURSOS

CDescripcion_____:
En la progresiva Km. 215+400 se realiza visita de monitoreo a las oficinas de la supervisión, en busca del cuaderno de obra, pero no se logro el acceso del mismo puesto que esta en manos del residente de la contratista.
