BITACORA ELECTRÓNICA DE OBRA

Confirma Bitacora: Si
Nro Informe: 263
Fecha Informe: 30-11-2021
Nombre De La Obra: Carretera Oyon - Ambo, Tramo I: Oyon - Desvío Cerro de Pasco
Personal Encargado: LUZMILA GUERRA MOTTA

MEJORAMIENTO DE LA CARRETERA OYON - AMBO TRAMO 1: OYON DV. CERRO DE PASCO

Panel Fotográfico de la Bitacora de Obras

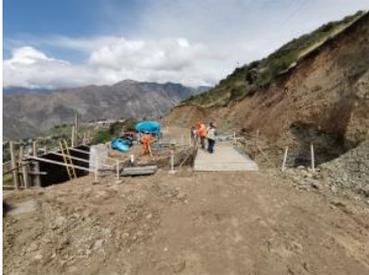
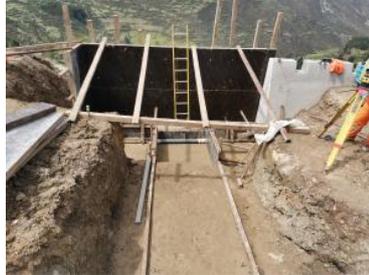
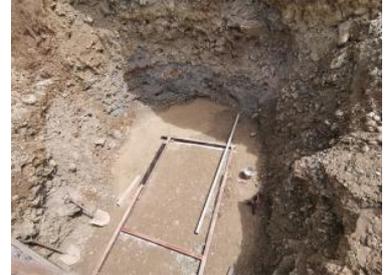
Progresiva: km 137+242 - Vía Ramal

Personal aproximado verificado en campo: 1 Capataz, 4 Operario, 1 Oficial, 1 Ayudante y 2 Vigía.

Equipos aproximados verificados en campo: equipos menores como 1 Torre de Iluminación, 1 Vibradora de Concreto y 1 Vibro Pisón.

Actividades verificadas por personal profesional, técnico y auxiliar del CVA y por personal técnico y auxiliar del CSO. Se sugirió el control adecuado de los procesos constructivos al CSO, a fin de garantizar la calidad y durabilidad de la obra. Así como el cumplimiento de los protocolos de seguridad y salud en el trabajo para la actividad y la adecuada disposición de residuos a fin de su posterior transporte.

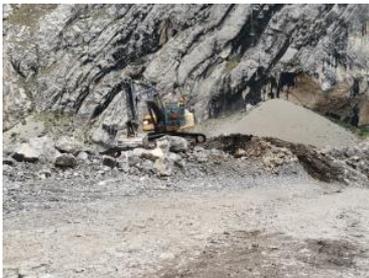
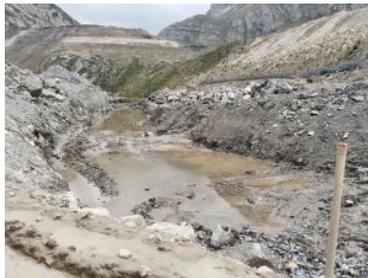
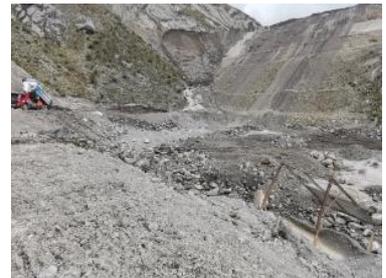
Actividades:
DME N° 03 y DME N° 04 – Ampliación 1
Progresiva: km 152+960

Personal aproximado verificado en campo: 1 Capataz, 2 Operario, 2 Oficial, 2 Ayudante y 1 Controlador.
Equipos aproximados verificados en campo: 1 Excavadora sobre orugas y 1 Martillo Hidráulico sobre orugas con sus respectivos operadores.

SE APRECIA QUE SE REALIZAN ACTIVIDADES RELACIONADAS A PRODUCCIÓN DE PIEDRA Y ARMADO DE MALLAS PARA MUROS TIPO GAVIÓN, PARA LA CONSTRUCCIÓN DEL MURO TIPO TERRAMESH PROYECTADO EN EL DME N° 03, ELLO DEBIDO A QUE A LA FECHA AUN NO SE HA ATENDIDO LA NECESIDAD DE TRABAJOS COMPLEMENTARIOS EN DICHA ESTRUCTURA POR LA PRESENCIA DE FLUJO DE AGUA EN LA CIMENTACIÓN PROYECTADA (Hecho que estaría dilatando los plazos de ejecución de obra.).

En el DME N° 04 – Ampliación 1, se viene acopiando material producto de explanaciones realizadas entre el km 147+710 al km 148+110.

Se sugirió el control adecuado de los procesos constructivos a personal del CVA, a fin de garantizar la calidad y durabilidad de la obra. Así como el cumplimiento de los protocolos de seguridad y salud en el trabajo para la actividad y la adecuada disposición de residuos a fin de su posterior transporte.

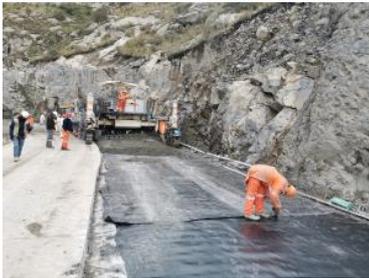
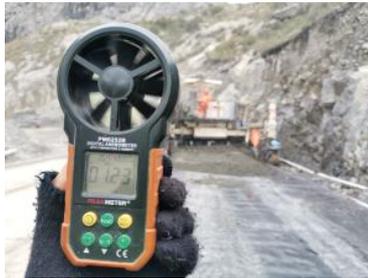
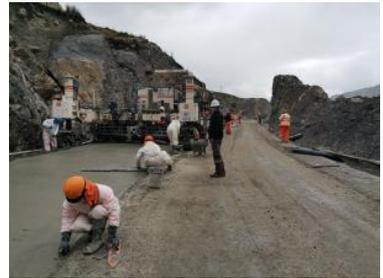
Progresiva: km 151+511 al km 151+550 aproximadamente

Personal aproximado verificado en campo: 1 Ing. de Campo, 1 Capataz, 8 Operador de equipo, 11 Operario, 4 Oficial, 4 Ayudante y 2 Vigía.
Equipos aproximados verificados en campo: 1 Pavimentadora de Concreto, 1 Retroexcavadora, 3 Volquetes y 1 Camión Baranda con sus respectivos operadores, además de equipos menores como: 3 cortadoras de pavimentos, 1 compresora, 1 torre de iluminación, 1 vibradora de concreto eléctrica, 1 generador eléctrico, 1 Mufle, 1 Peine, 45 reglas de aluminio, 3 carpas, entre otras.
Actividades verificadas por personal profesional, técnico y auxiliar del CVA y por personal técnico y auxiliar del CSO. Se sugirió el control adecuado de los procesos constructivos al CSO, a fin de garantizar la calidad y durabilidad de la obra. Así como el cumplimiento de los protocolos de seguridad y salud en el trabajo para la actividad y la adecuada disposición de residuos a fin de su posterior transporte.

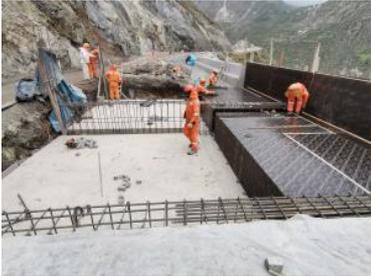
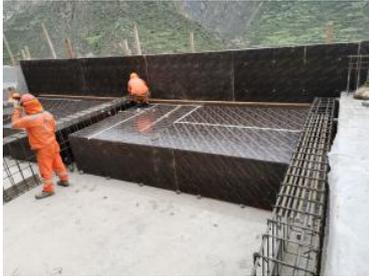
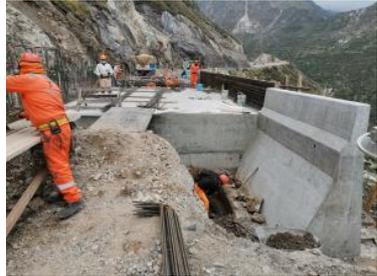
Progresiva: km 140+230 al km 140+259.01 (Losa en Voladizo) - Adicional 3

Personal aproximado verificado en campo: 1 Capataz, 9 Operario, 2 Oficial, 4 Ayudante y 2 Vigia

Equipos aproximados verificados en campo: Ninguno

Actividades verificadas por personal profesional, técnico y auxiliar del CVA y personal técnico y auxiliar del del CSO. Se sugiere el control adecuado de los procesos constructivos por parte del CSO, a fin de garantizar la calidad y durabilidad de la obra. Así como el cumplimiento de los protocolos de seguridad y salud en el trabajo para la actividad y la adecuada disposición de residuos a fin de su posterior transporte.

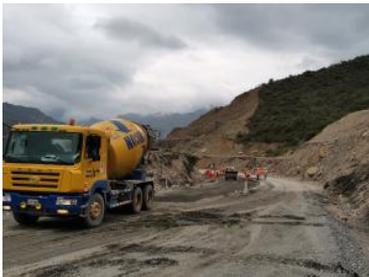
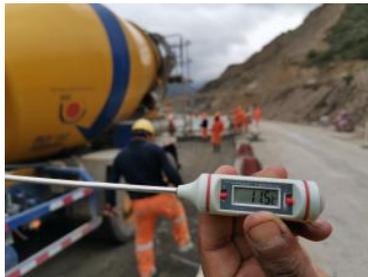
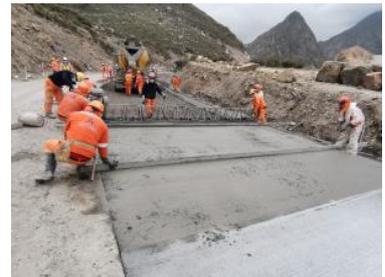
Progresiva: km 139+730 al km 139+840 aproximadamente

Personal aproximado verificado en campo: 1 Capataz, 9 Operario, 9 Oficial, 1 Ayudante y 2 Vigía, además de 1 equipo de Control de Calidad y 1 Equipo de Topografía.
 Equipos aproximados verificados en campo: 4 Camión Mixer y 1 Camión Baranda con sus respectivos operadores, además de equipos menores como: 1 Regla Vibratoria, 3 cortadoras de pavimentos, 2 generador eléctrico, 1 Mufle, 1 Peine, 2 Vibradora de Concreto, 2 Mochila Pulverizadora, 1 Mini Cargador, entre otras.
 Actividades verificadas por personal profesional, técnico y auxiliar del CVA y por personal técnico y auxiliar del CSO. Se sugirió el control adecuado de los procesos constructivos al CSO, a fin de garantizar la calidad y durabilidad de la obra. Así como el cumplimiento de los protocolos de seguridad y salud en el trabajo para la actividad y la adecuada disposición de residuos a fin de su posterior transporte.
