BITACORA ELECTRÓNICA DE OBRA

REGISTRO DE LA BITACORA Y FOTO DEL CUADERNO DE OBRA

| Confirma Bitacora: Si | Nro Informe: 211 | Fecha Informe: 07-12-2021 | Nombre De La Obra: Carretera Oyon- Ambo, Tramo II: Dv. Cerro de Pasco- Dv. Chacayan | Foto Bitacora: Ver imagen completa | Foto Bitacora 2: Ver imagen completa |

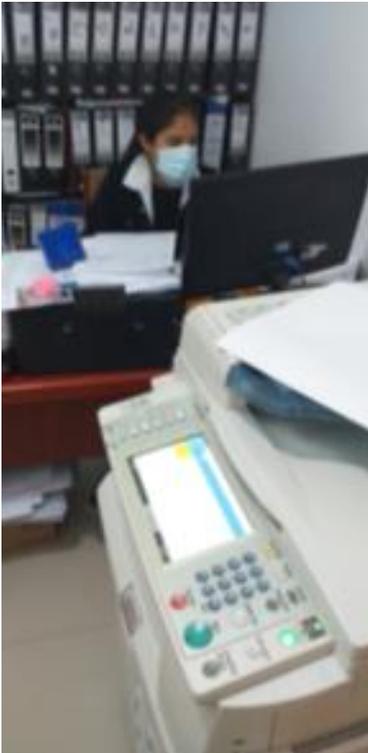
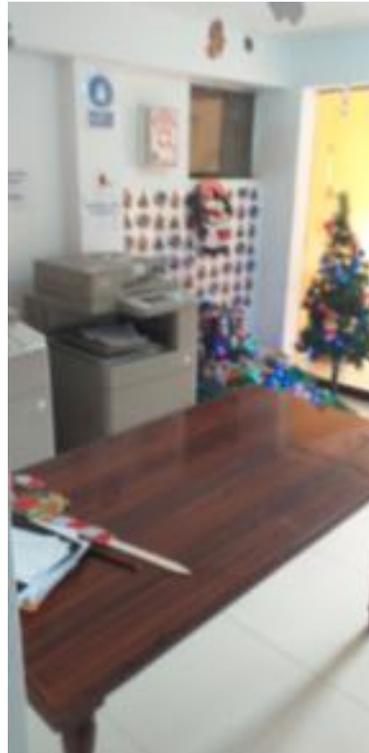
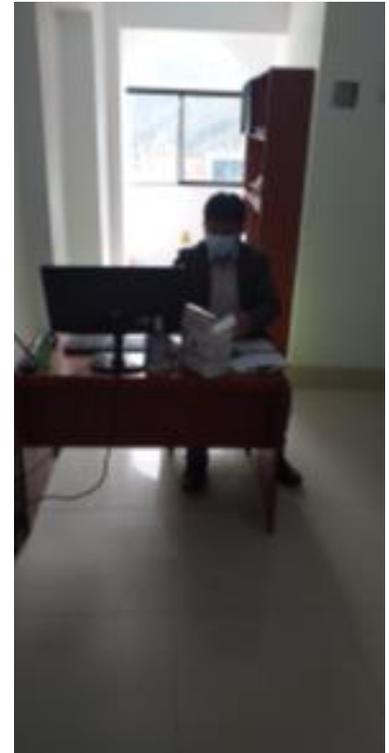
PROGRESIVA KM.214+500

En la progresiva km. 214+500 se realiza visita de monitoreo a las oficinas de la supervisión, en busca del cuaderno de obra, no se logro acceso al mismo.

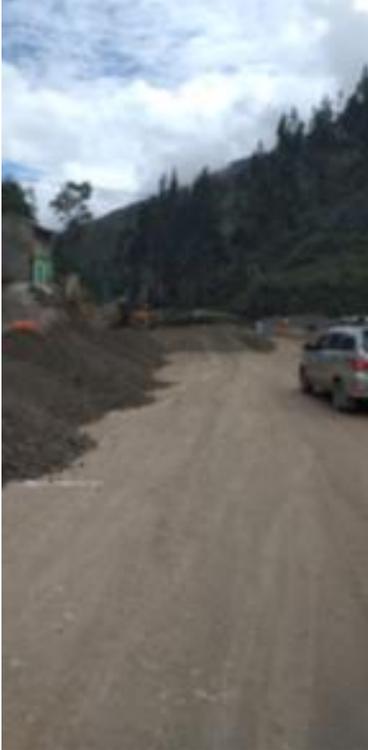
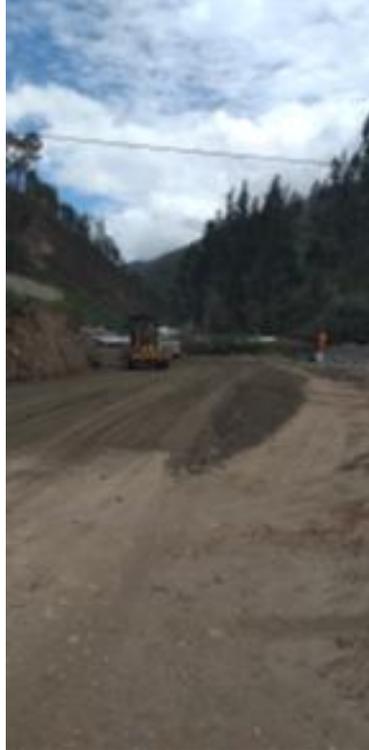
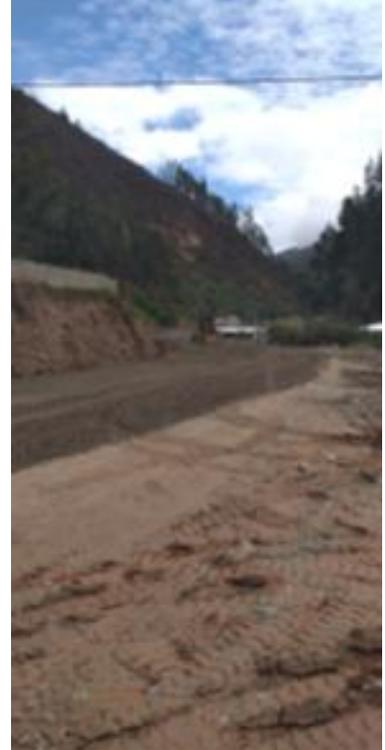
PROGRESIVA KM. 216+800 A KM. 217+000
300.0 SUB BASES Y BASES
303.A SUB BASE GRANULAR

En la progresiva Km. 216+800 al Km. 217+ 000 se realiza la construcción de sub base granular, se utiliza : 1 motoniveladora, 1 compactadora de rodillo, 1 camión cisterna, trabajan: 1 capataz, 2 operadores, 1 chofer de cisterna, 2 obreros, 2 vigías

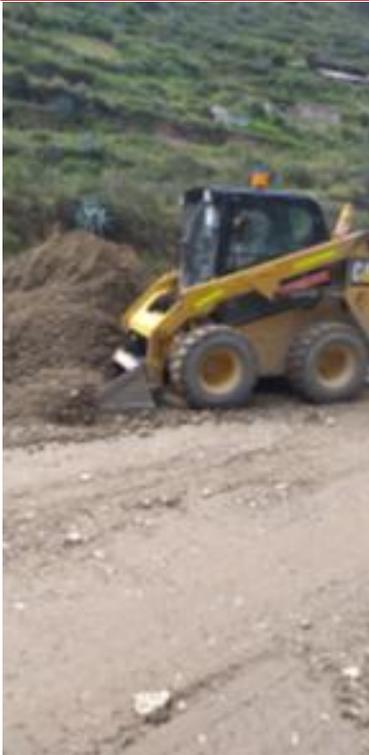
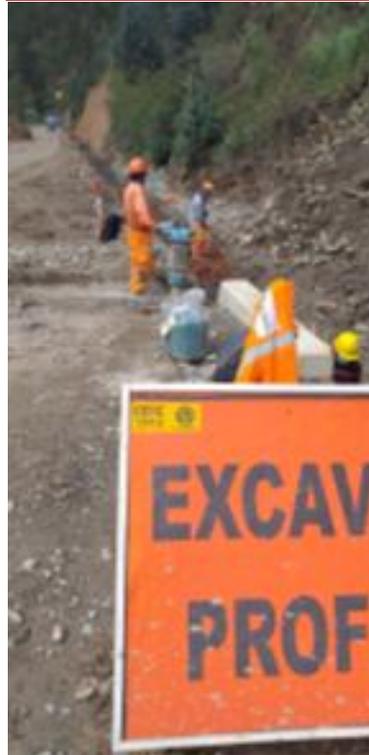
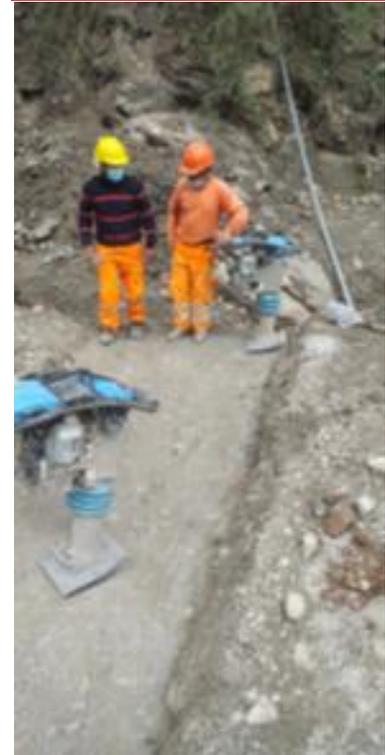
PROGRESIVA KM. 217+359
600.0 OBRAS DE ARTE Y DRENAJE
605.A RELLENO PARA ESTRUCTURAS

En la progresiva KM. 217+359 se realiza el relleno para estructuras, utilizando un mini cargador, para continuar con el relleno para la descarga del sub dren, se utiliza un mini cargador y 2 vibro apisonadores, trabajan : 1 capataz , 1 operador y 2 obreros

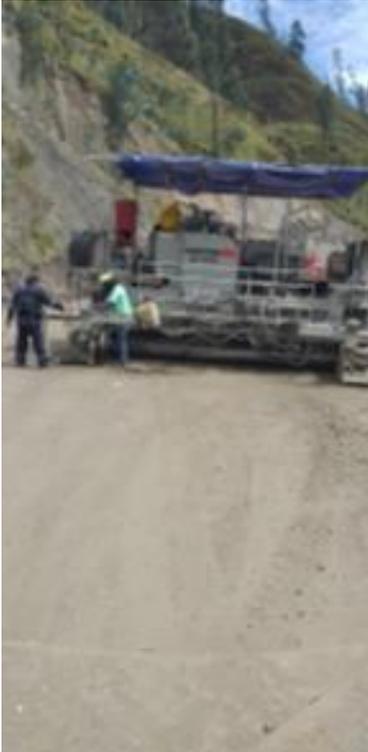
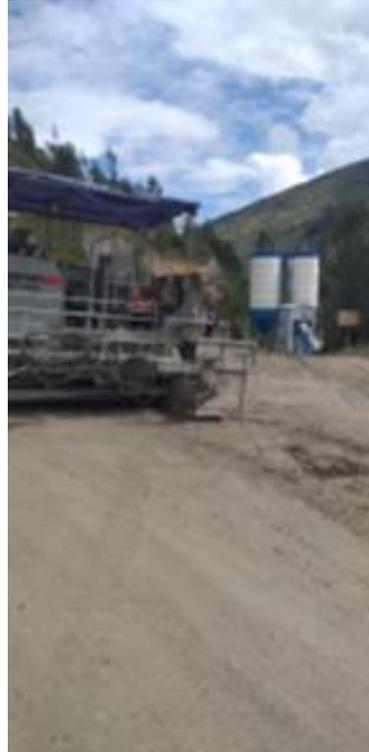
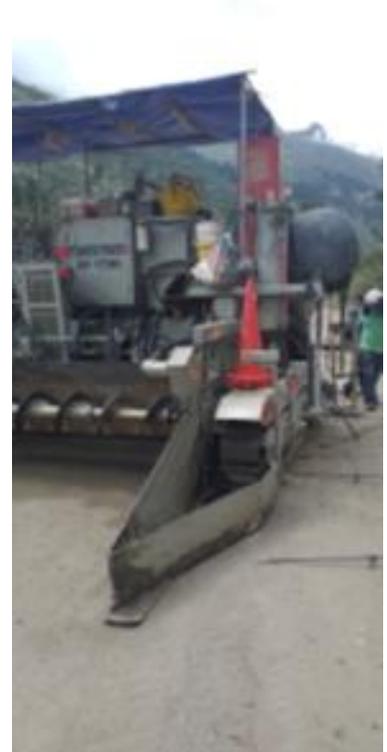
PROGRESIVA KM. 210+650

En la progresiva KM. 210+650 se realiza el traslado de la pavimentadora, para iniciar actividades desde esta progresiva, en el lado derecho de la vía. se realiza el mantenimiento de la pavimentadora. donde trabajan: 4 operadores. 1 capataz

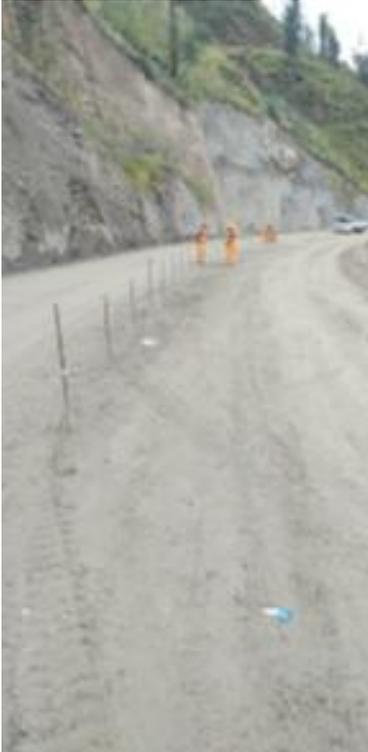
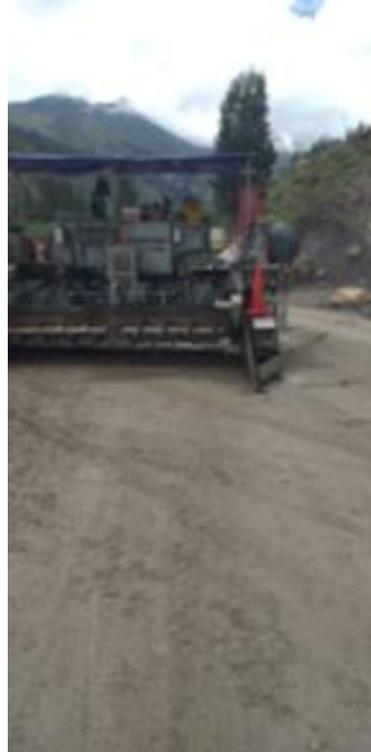
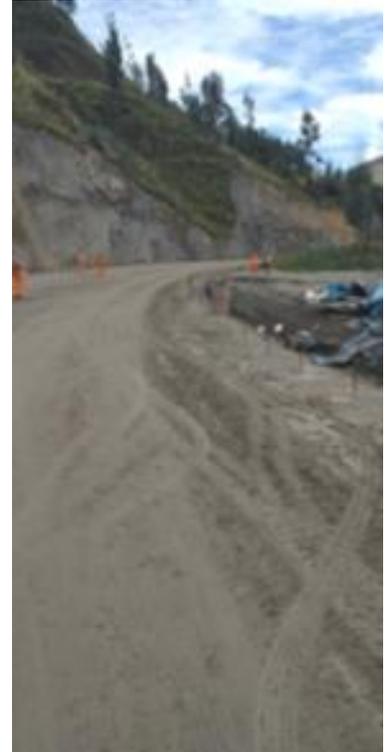
PROGRESIVAS KM. 219+650 a KM. 219+750

En las progresivas KM. 219+650 a Km. 219+750 La pavimentadora esta ubicada en el lado derecho de la vía, actualmente le realizan pruebas para iniciar actividades, mientras tanto se realiza la colocación de guías para la pavimentadora. se utiliza herramientas menores y una retroexcavadora, trabajan: 1 capataz, 1 operador, 15 obreros. 2 vigias.

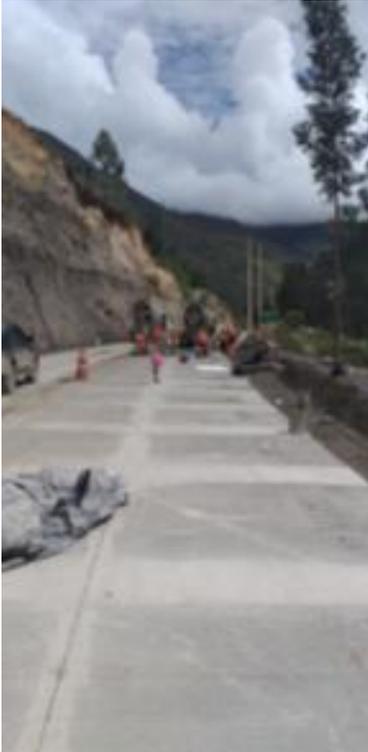
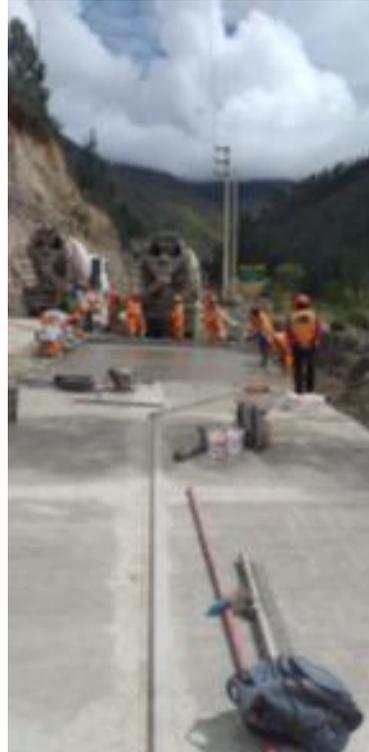
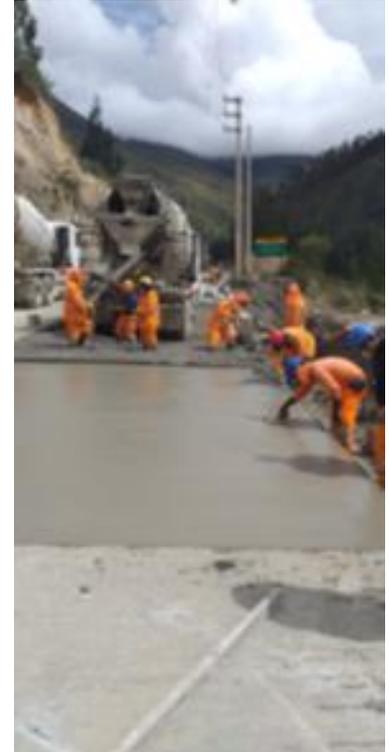
PROGRESIVA KM. 222+346 A KM. 222+369
500,0 PAVIMENTOS DE CONCRETO HIDRAULICO
501.B PAVIMENTO DE CONCRETO HIDRAULICO S'S= 45 KG/CM2 (MANUAL)

En las progresivas Km. 222+346 a Km. 222+369 se realiza el encofrado y el vaciado del lado derecho de la vía, para la construcción manual de pavimentos de concreto hidráulico. Se utiliza dos camiones mixer y equipo menor, trabajan: 1 capataz, 2 operadores de mixer, 12 obreros, 2 vigía

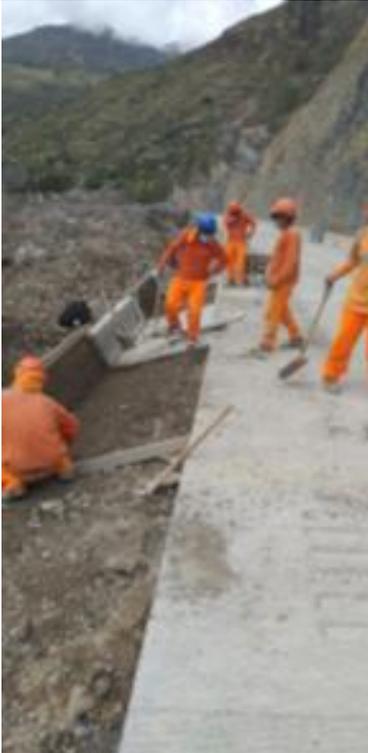
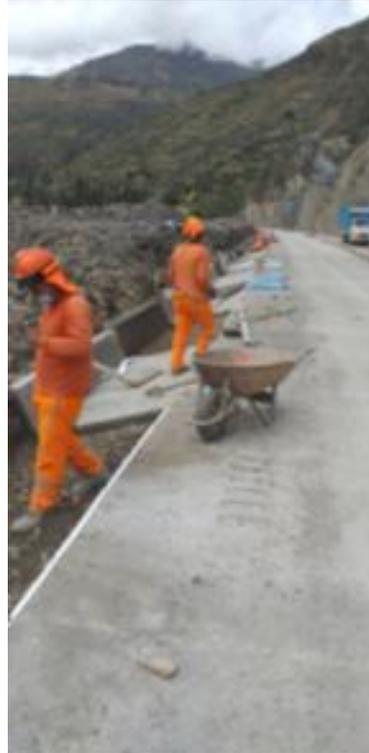
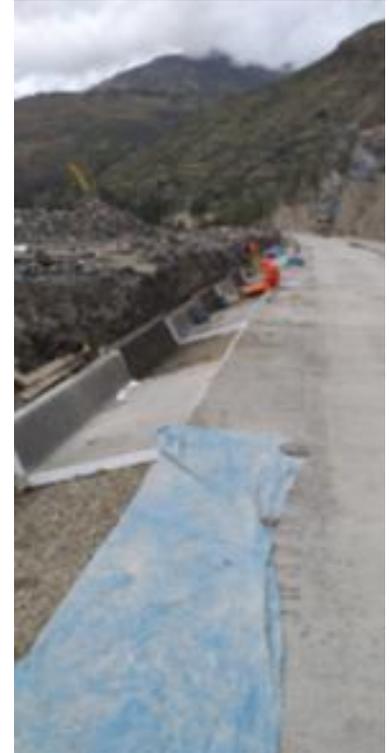
PROGRESIVA KM. 224+720 a 224+820
600.0 OBRAS DE ARTE Y DRENAJE
635.A CUNETAS REVESTIDAS TRIANGULAR TIPO

En la progresiva Km. 224+720 a Km. 224+820 se realiza la construcción de cunetas revestidas de concreto triangulares tipo I en el lado derecho de la vía. Se utiliza : herramientas menores trabajan: 1 capataz, 8 obreros

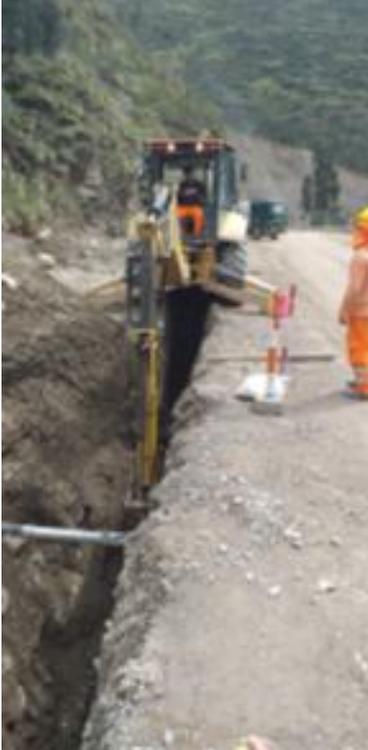
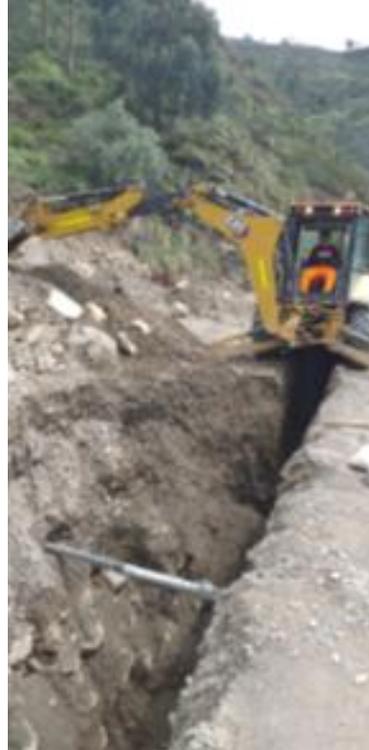
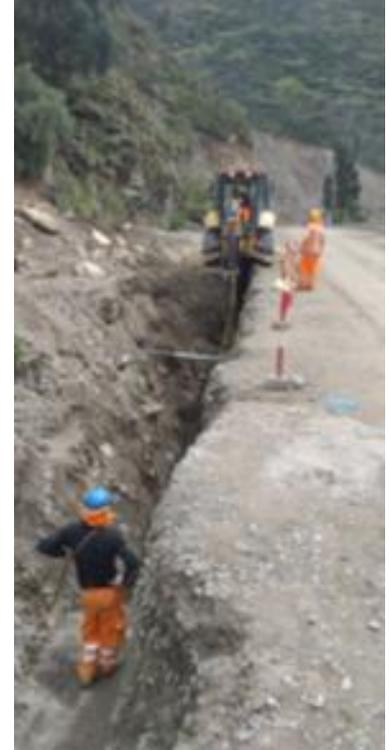
PROGRESIVA KM. 225+330 a KM. 225+355
600.0 OBRAS DE ARTE Y DRENAJE
601.A EXCAVACION PARA ESTRUCTURAS

En la progresiva Km. 225+330 a Km. 225+355 se realiza la excavación en el margen izquierdo de la vía, donde se realizara la construcción de sub drenes . Se utiliza 1 retroexcavadora , trabajan: 1 capataz,, 1 operador, 2 obreros, 2 vigías

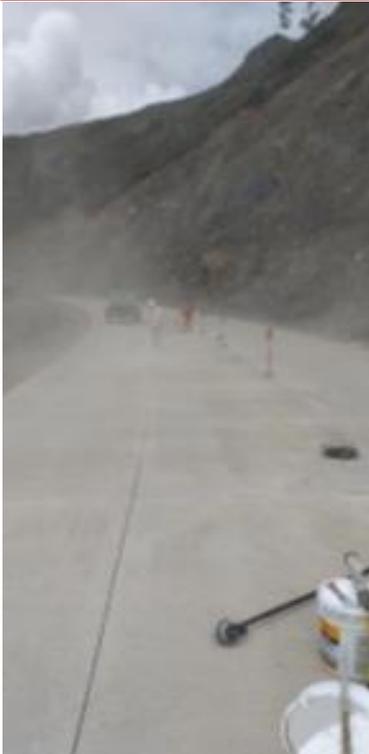
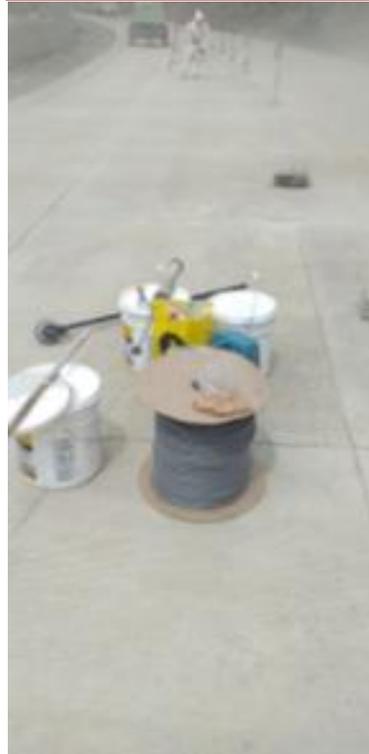
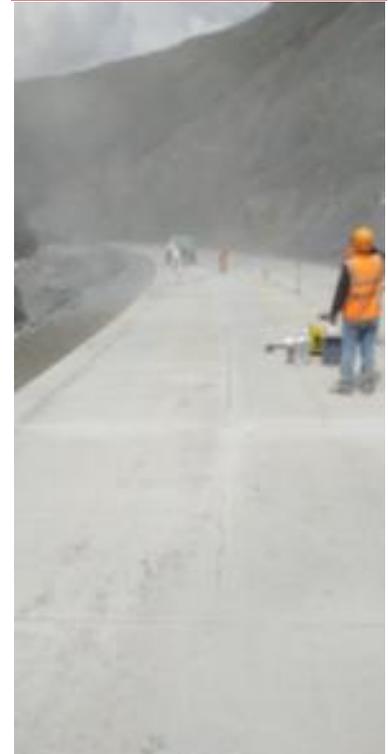
PROGRESIVA KM. 225+560 A KM. 225+660
500,0 PAVIMENTOS DE CONCRETO HIDRAULICO
503,A JUNTA DE CONSTRUCCION DE CONCRETO HIDRAULICO
503.B JUNTA DE CONTRACCION DE CONCRETO HIDRAULICO
503.C JUNTA DE EXPANSION

En la progresiva km. 225+560 a 225+660 se realiza la limpieza del pavimento de concreto hidráulico construido para la colocación de cordón backer rods y producto sika sil 728 SL en las juntas de dilatación, contracción y expansión. se utiliza un equipo soplador, 1 compresor y herramientas menores. trabajan: 1 capataz, 6 obreros

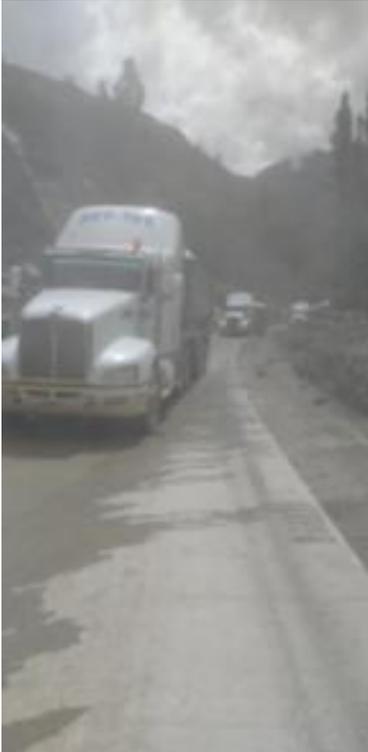
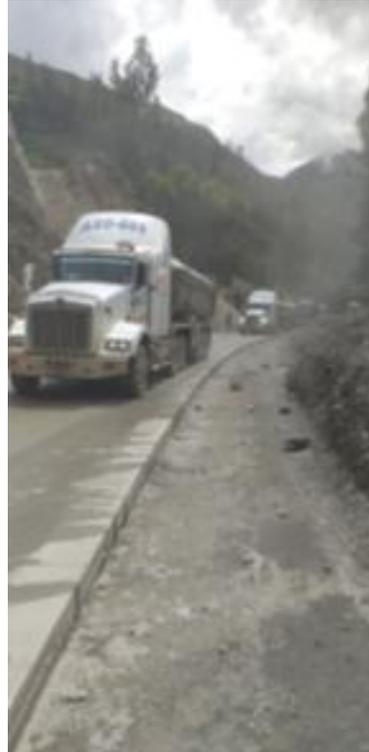
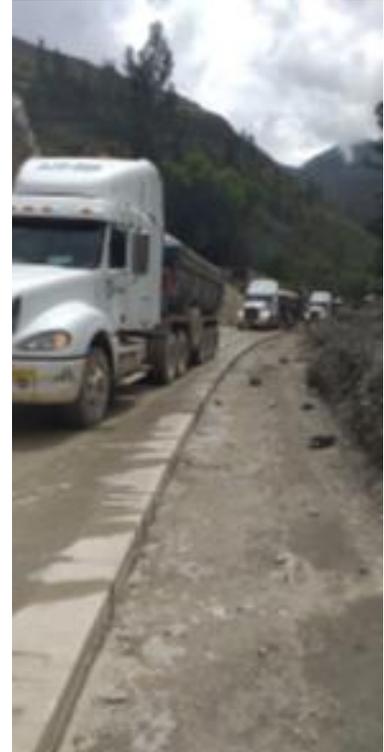
PROGRESIVA KM. 225+650

Desde la progresiva Km. 225+650 se verifica el pase de transporte de arena, cargado desde la Cantera Agoachacan se realizó la carga de material arena de cantera hacia el tramo II. Se utiliza 7 volquetes encapsulados de 24 m³ y 8 volquetes de 12 m³ . trabajan: 13 choferes,

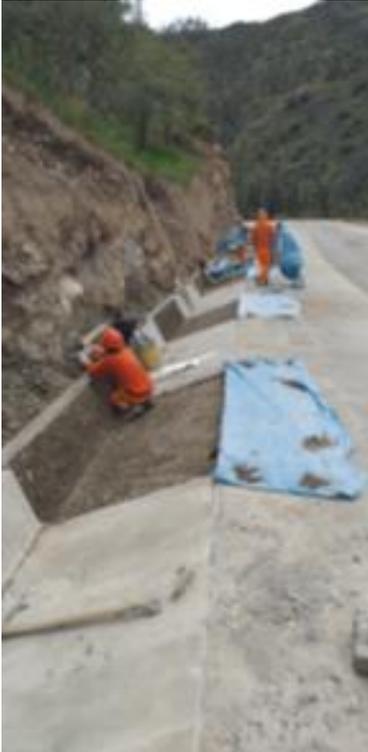
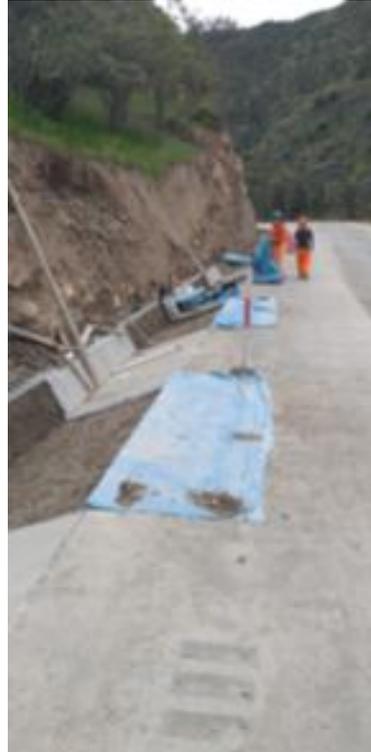
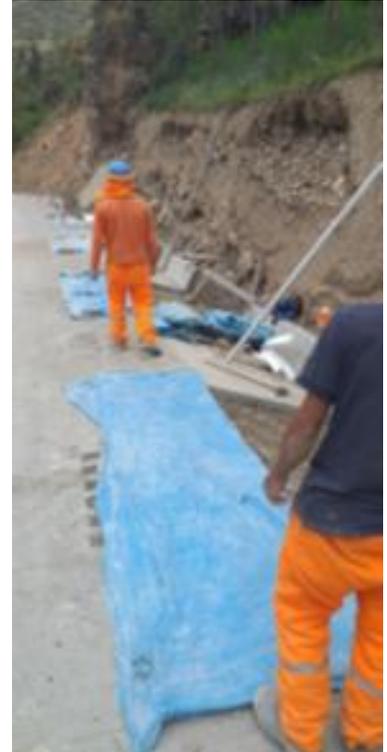
PROGRESIVA KM. 226+450 a 226+480
600.0 OBRAS DE ARTE Y DRENAJE
635.A CUNETAS REVESTIDAS TRIANGULAR TIPO I

En la progresiva Km. 226+450 a Km. 226+480 se realiza el acondicionamiento y limpieza de la superficie de tierra para la construcción de cunetas revestidas de concreto triangulares tipo I en el lado izquierdo de la vía. Se utiliza : herramientas menores
trabajan: 1 capataz, 3 obreros

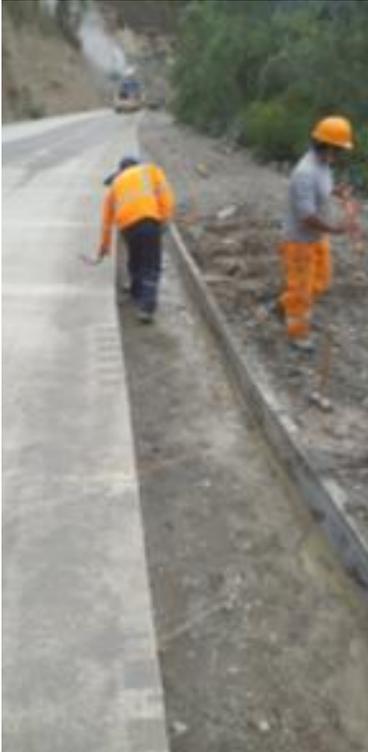
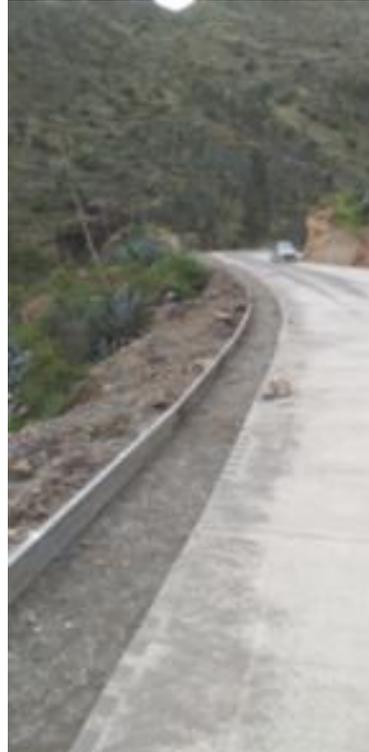
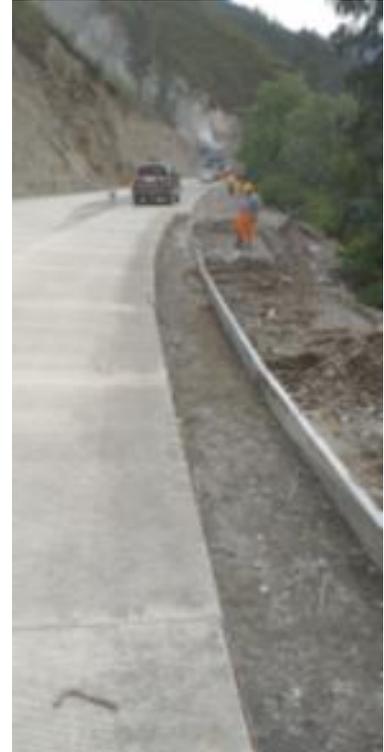
PROGRESIVA KM. 228+100 al KM. 228+190

En las progresiva Km. 228+100 al Km. 228+190 se realiza el encofrado del sobrecancho (lado derecho de la vía) para la construcción de pavimento de concreto el cual se realizara la construcción de forma manual. Se utiliza herramientas menores, trabajan: 1 capataz, 4 obreros

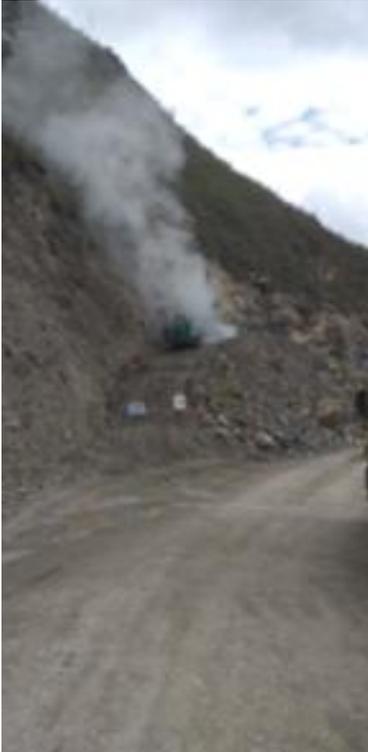
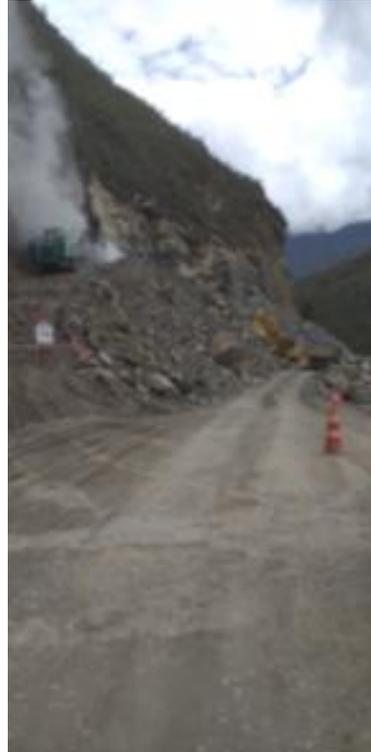
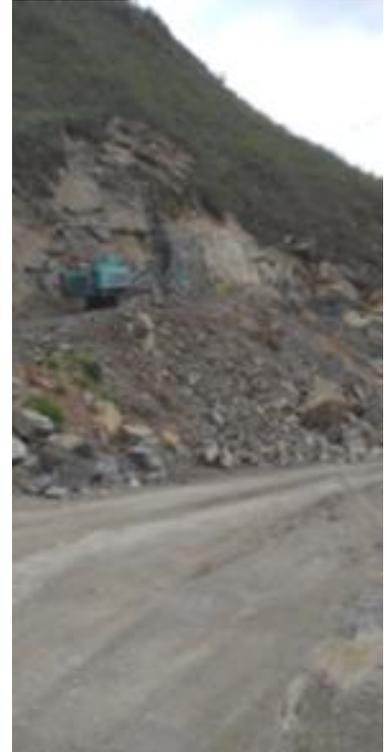
PROGRESIVA KM. 227+320
200.0 MOVIMIENTO DE TIERRA
205.C EXCAVACION EN EXPLANACIONES EN ROCA FIJA
perforacion

En la progresiva Km. 227+320 se realiza la perforacion en roca fija utilizando una perforadora rock drill de 3" de diametro, trabajan: 1 capataz, 1 operador de perforadora, 2 obreros, 2 vigías.

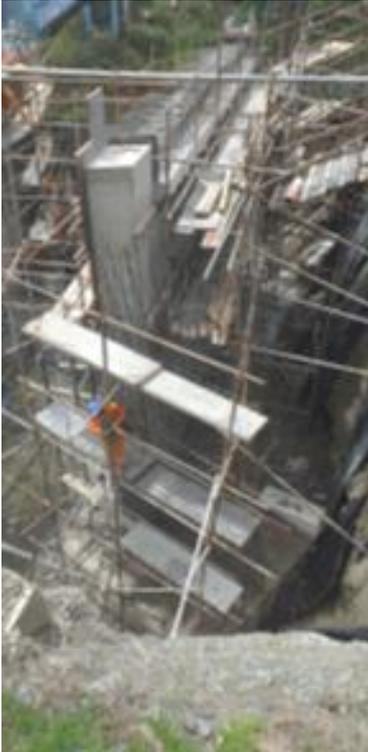
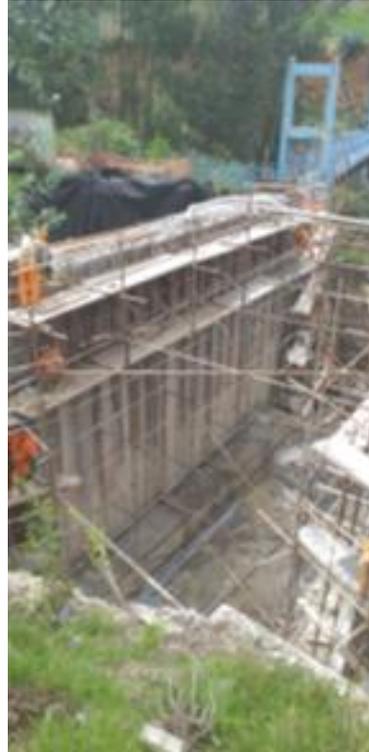
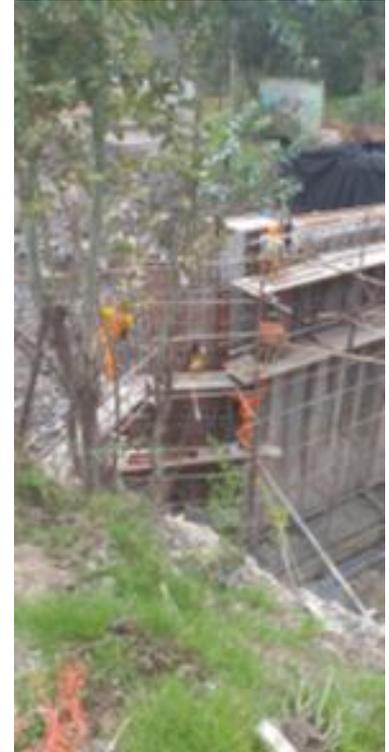
PROGRESIVA KM. 227+980
1000.0 Puentes Menores: PUENTE USPACHACA
1000.3 ESTRIBOS
612.A1 ENCOFRADO Y DEENCOFRADO EN SECO
615.A ACERO DE REFUERZO F'Y= 4200 KG/CM²

En la progresiva Km. 227+980 se continua con la colocación de acero de refuerzo y el encofrado de los aleros del estribo derecho y del estribo izquierdo del nuevo puente uspachaca. Se utiliza herramientas menores, trabajan 1 capataz, 14 obreros

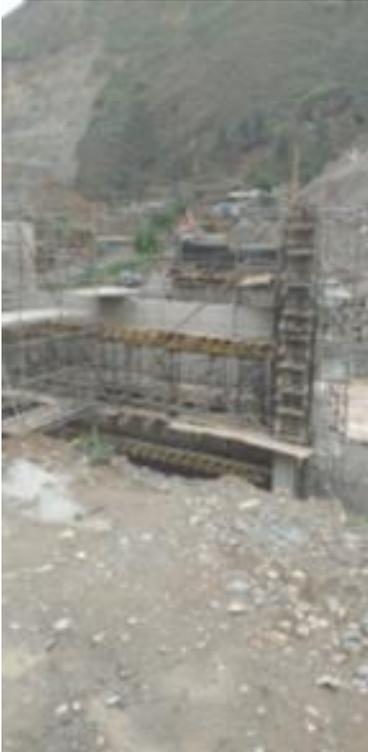
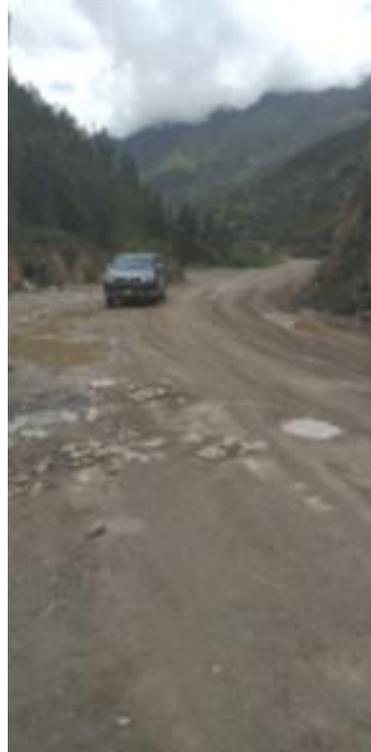
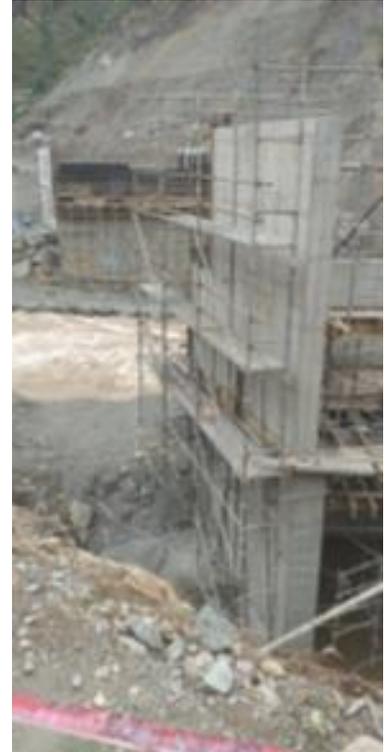
PROGRESIVA KM. 229+990
1400.0 PUENTE HUARIMARCA
1400.3 ESTRIBOS
612.A1. ENCOFRADO Y DEENCOFRADO EN SECO

En la progresiva Km. 229+990 se verifica el encofrado de la tercera etapa del estribo izquierdo y derecho del puente mayor Huarimarca, Actualmente no hay actividad en este sector ,
