## BITACORA ELECTRÓNICA DE OBRA

| <b>Confirma Bitacora:</b><br>Si | <b>Nro Informe:</b><br>256 | <b>Fecha Informe:</b><br>07-12-2021 | <b>Nombre De La Obra:</b><br>Carretera Chuquicara-Puente Quiroz – Taucá-Cabana-Huandoval-Pallasca, Tramo: Taucá- Pallasca | <b>Foto Bitacora:</b><br><a href="#">Ver imagen completa</a> | <b>Foto Bitacora 2:</b><br><a href="#">Ver imagen completa</a> |
| <b>Asunto:</b><br>INFORME DIARIO N°256-2021-MNT. TAUCA-PALLASCA/NSCP | | | | | |

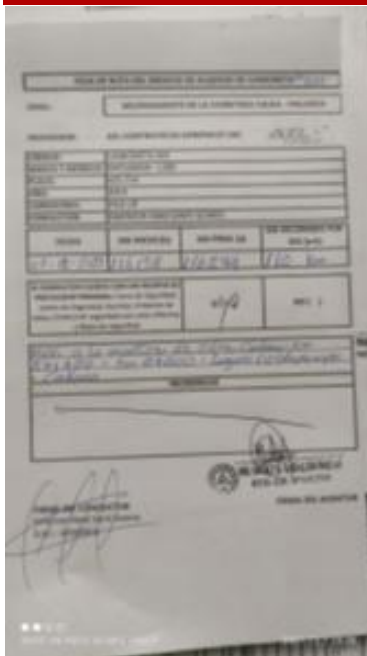
CONTROL DEL KILOMETRAJE DE LA CAMIONETA PARA LOS TRABAJOS DE MONITOREO
