BITACORA ELECTRÓNICA DE OBRA

Confirma Bitacora: Si	Nro Informe: 212	Fecha Informe: 08-12-2021	Nombre De La Obra: Carretera Oyon- Ambo, Tramo II: Dv. Cerro de Pasco- Dv. Chacayan	Foto Bitacora: Ver imagen completa	Foto Bitacora 2: Ver imagen completa
Foto Bitacora 3: Ver imagen completa	Foto Bitacora 4: Ver imagen completa	Foto Bitacora 5: Ver imagen completa

OBRA: MEJORAMIENTO DE LA CARRETERA OYON - AMBO TRAMO 2 DESVIO CERRO DE PASCO DESVIO CHACAYAN

TRAMO 2 progresiva km. 181+000 a la progresiva km. 230+000

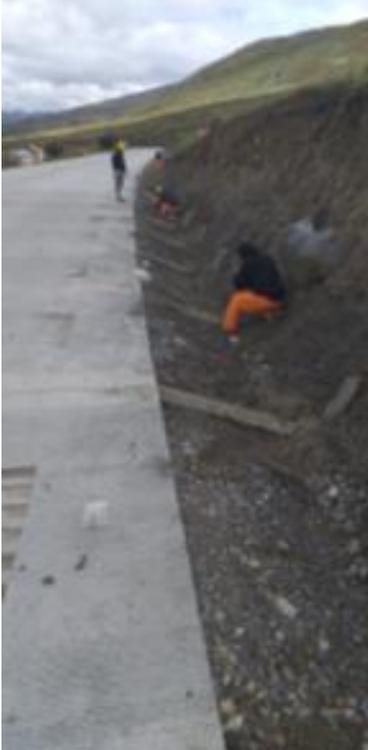
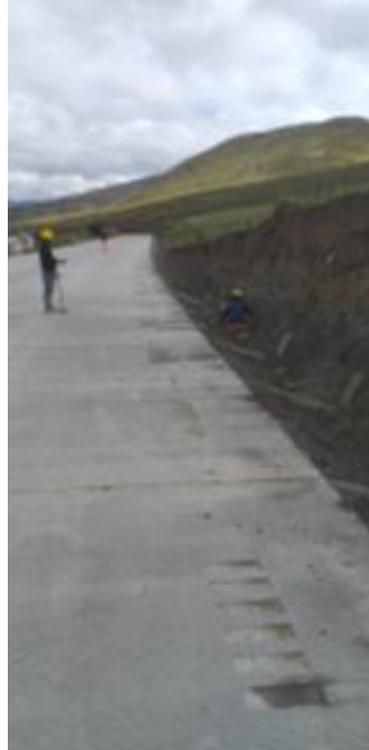
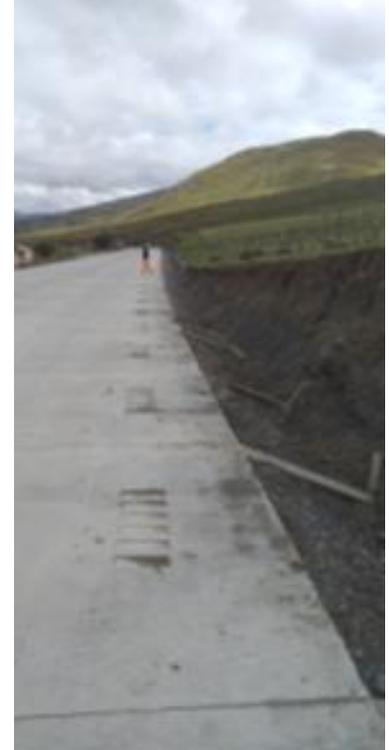
PROGRESIVA KM. 186+100 a 186+160
600.0 OBRAS DE ARTE Y DRENAJE
635.A CUNETAS REVESTIDAS TRIANGULAR TIPO

En la progresiva Km. 186+100 a Km. 186+160 se realiza la excavación para la construcción de cunetas revestidas de concreto triangulares tipo I en el lado derecho de la vía. Se utiliza : herramientas menores trabajan: 1 capataz, 4 obreros

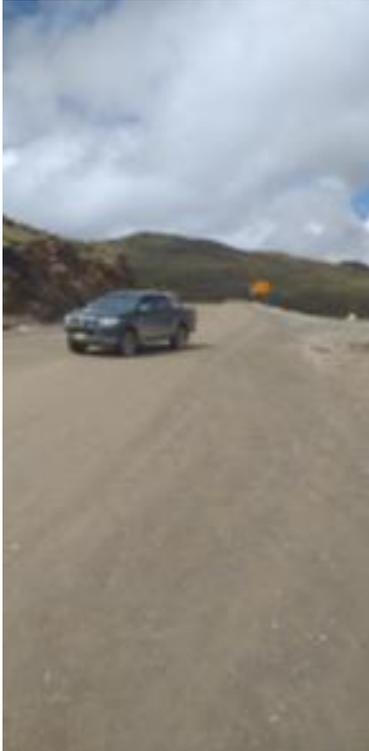
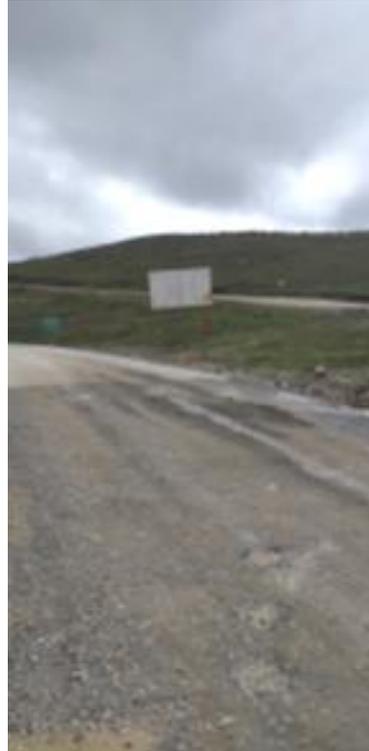
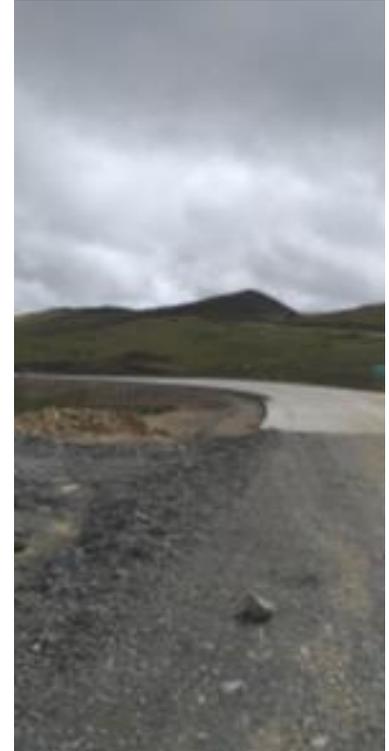
PROGRESIVAS KM. 181+000 A KM. 181+100
VISITA DE MONITOREO AL INICIO DEL TRAMO II: DESVIO CERRO DE PASCO

En las progresivas Km. 181+000 a Km. 181+100 se realiza visita de monitoreo al inicio del tramo II: desvio Cerro de Pasco, donde se verifica que no hay actividades en este sector.

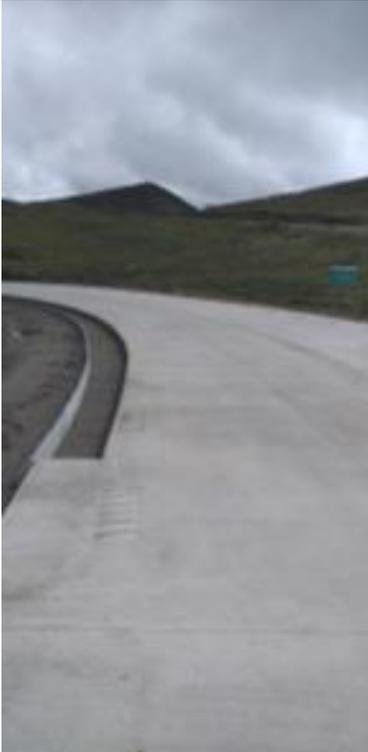
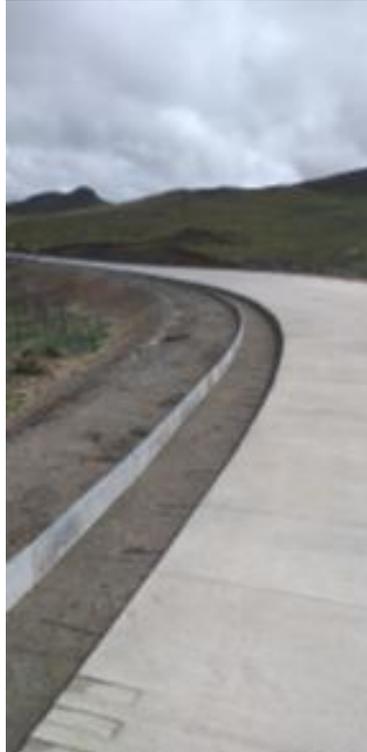
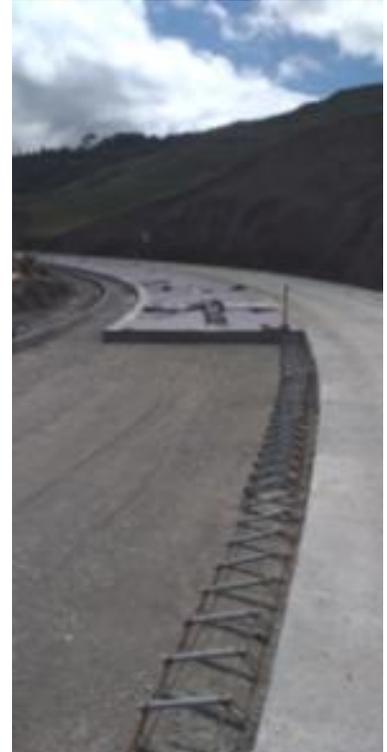
PROGRESIVA KM. 181+120 al KM. 181+180
500.0 PAVIMENTOS DE CONCRETO HIDRAULICO
501.B PAVIMENTO DE CONCRETO HIDRAULICO S'S= 45 KG/CM2 (MANUAL)
612.C ENCOFRADO Y DESENCOFRADO PARA PAVIMENTOS

En las progresiva Km. 181+120 al Km. 181+180 se verifica la colocación de encofrado del sobreancho (lado izquierdo de la vía) para la construcción de pavimento de concreto el cual se realizara la construcción de forma manual. Hoy no hay trabajadores de pavimentos por ser dia feriado.

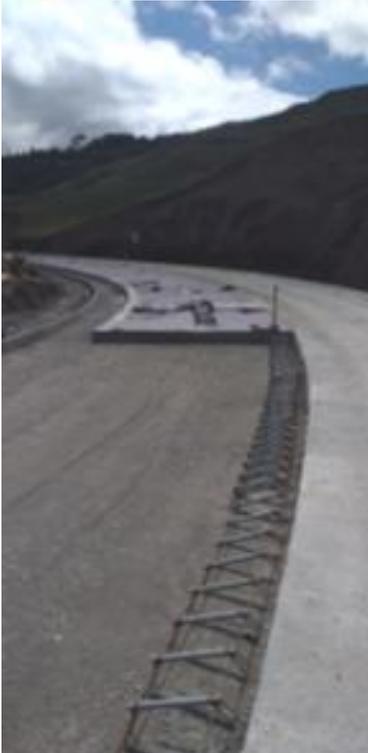
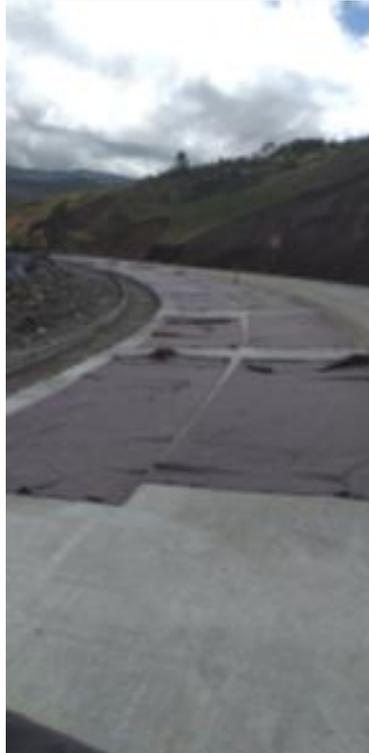
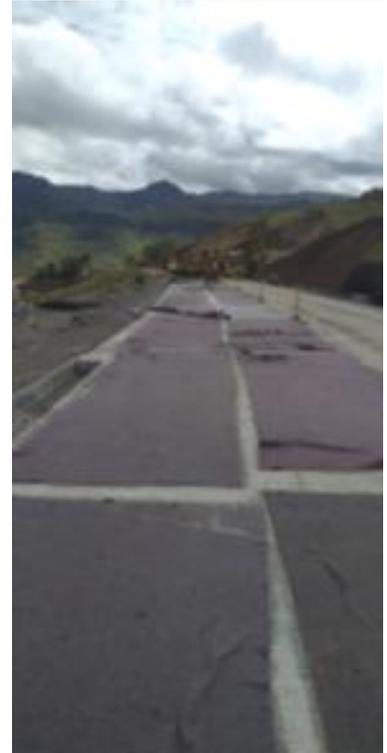
PROGRESIVA KM. 195+490 a KM. 195+560

En la progresiva KM. 195+490 A KM. 195+560 Se verifica las actividades de ejecución de pavimentación en este sector con el uso de pavimentadora. se realizo el vaciado de la mezcla de concreto en el lado izquierdo de la vía. Se utilizo una pavimentadora, una retroexcavadora , un camión cisterna, 4 volquetes , y trabajaron: 1 capataz, 4 operadores de pavimentadora, 1 operador de retroexcavadora, 1 chofer de cisterna, 15 obreros. 2 vigías.

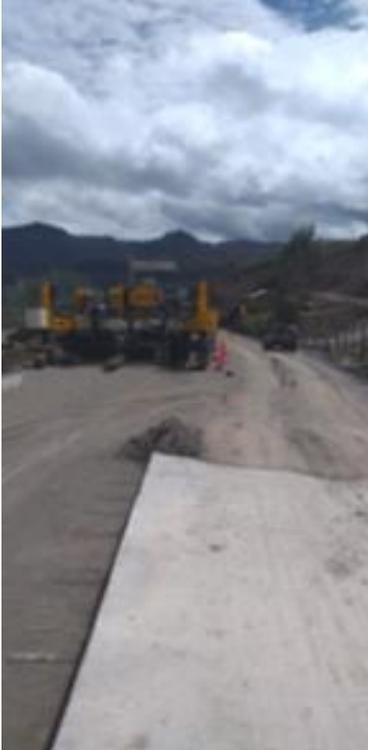
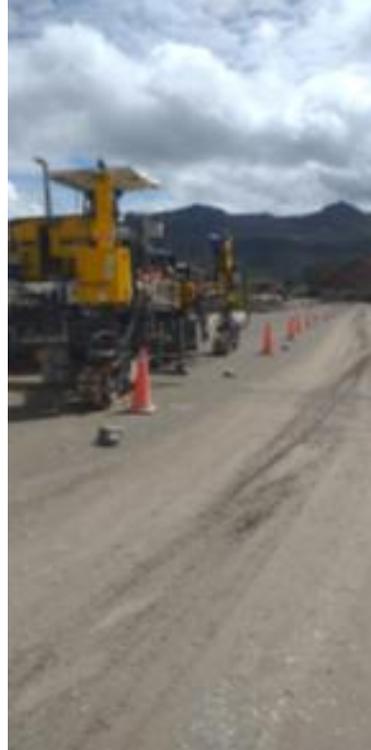
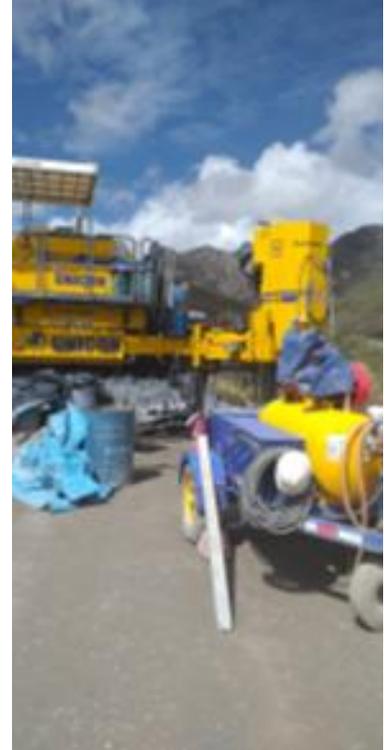
PROGRESIVA KM. 195+600

En la progresiva KM. 195+600 las actividades de pavimentación en este sector están paralizadas por ser día feriado. la pavimentadora esta estacionada en el lado izquierdo de la vía.

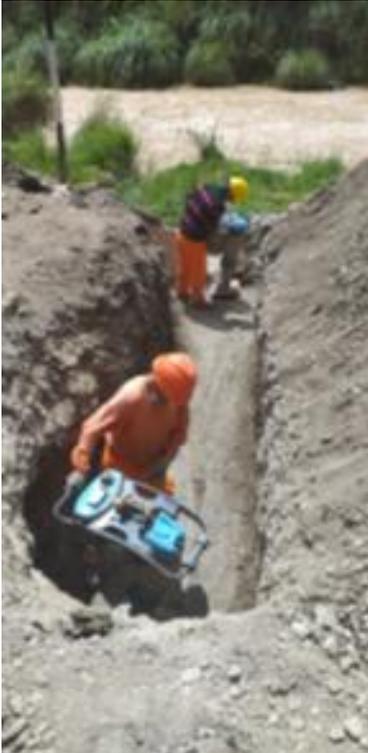
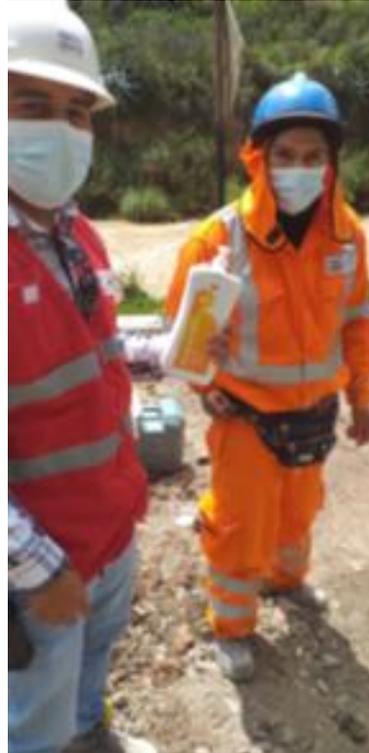
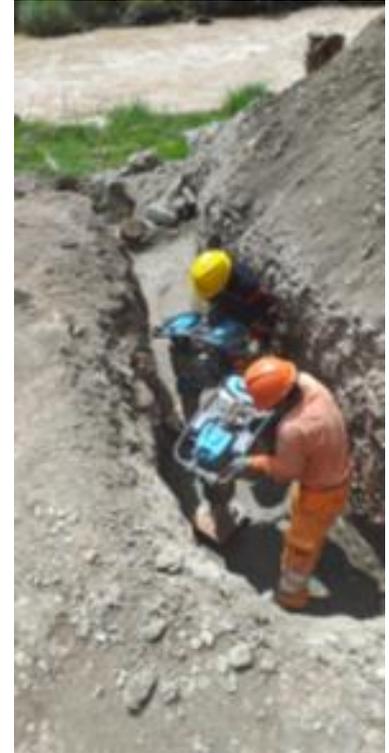
PROGRESIVA KM. 217+370
600.0 OBRAS DE ARTE Y DRENAJE
605.A RELLENO PARA ESTRUCTURAS

En la progresiva KM. 217+370 se realiza el relleno para estructuras, utilizando un mini cargador, para continuar con el relleno para la descarga del sub dren, se utiliza un mini cargador y 2 vibro apisonadores, trabajan : 1 capataz , 1 operador y 2 obreros

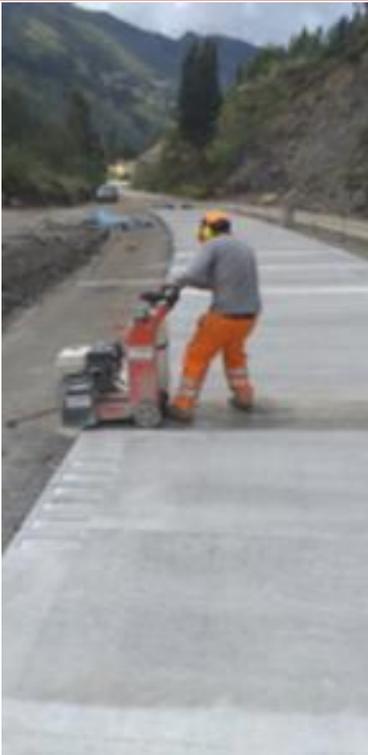
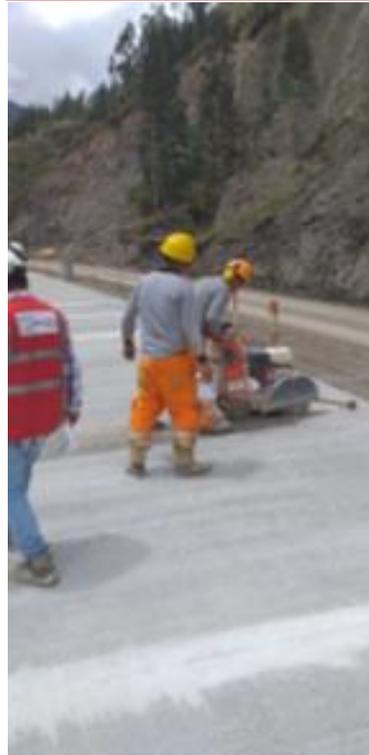
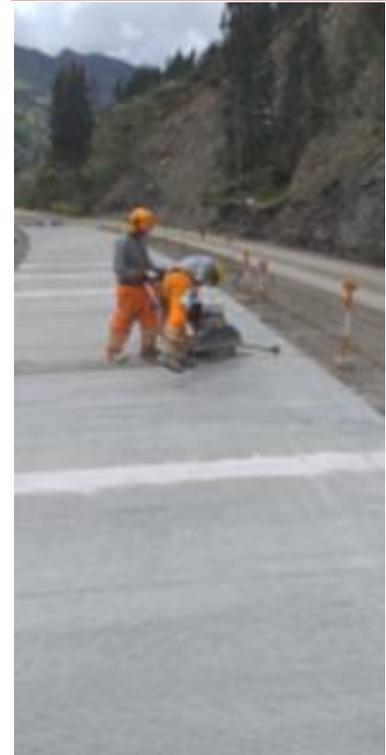
PROGRESIVA KM. 219+650 a Km. 219+715

En la progresiva KM. 219+650 A KM. 219+715 Se verifica la ejecución de pavimentos de concreto en este sector con el uso de pavimentadora. se realizo el vaciado de la mezcla de concreto en el lado izquierdo de la vía. Se utilizo una pavimentadora, una retroexcavadora , un camión cisterna, 4 volquetes , y trabajaron: 1 capataz, 4 operadores de pavimentadora, 1 operador de retroexcavadora, 1 chofer de cisterna, 15 obreros. 2 vigías. Actualmente se realiza el corte de las juntas , trabajan : 1 capataz, 1 tecnico de seguridad y 1 obrero.

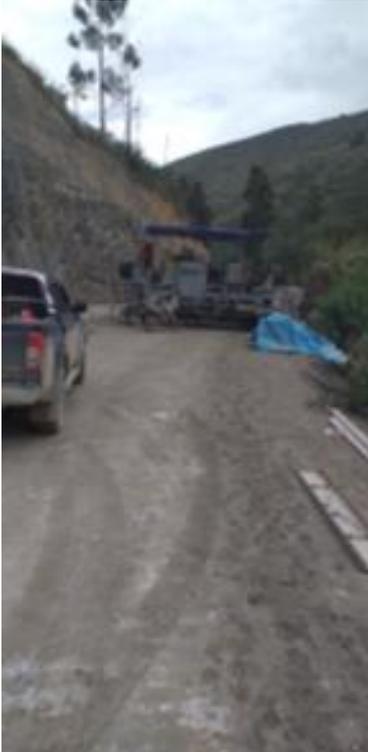
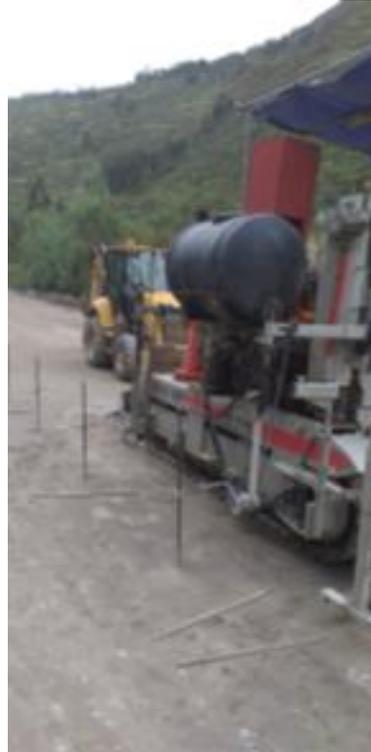
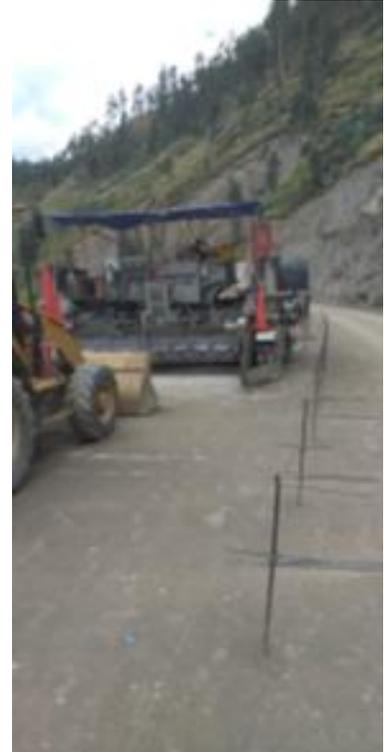
PROGRESIVA KM. 219+615

En la progresiva KM. 219+615 las actividades de pavimentación en este sector están paralizadas por ser día feriado. la pavimentadora esta estacionada en el lado derecho de la vía.

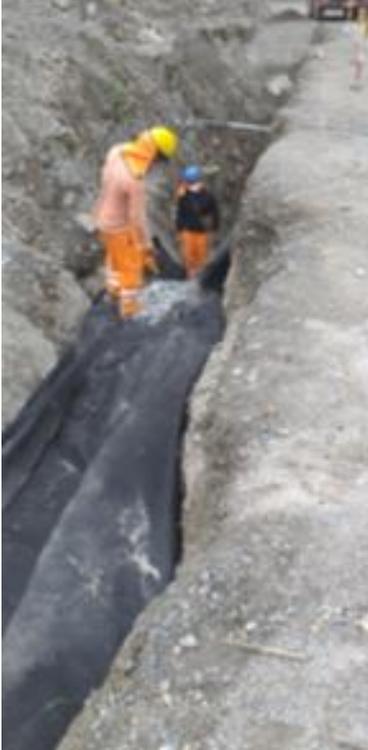
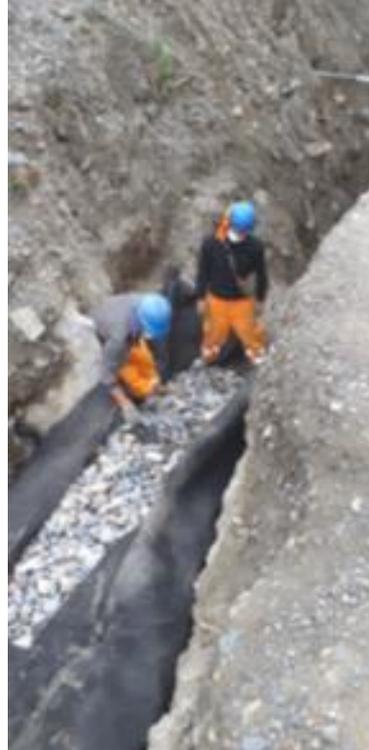
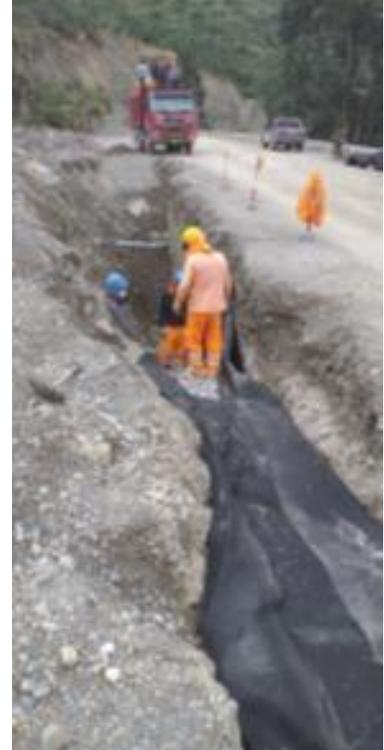
PROGRESIVAS KM. 219+240 a KM. 219+255
600.0 OBRAS DE ARTE Y DRENAJE
625.A SUBDREN TIPO1

En las progresivas km. 219+240 a 219+255 se realiza la excavación, colocación de arena, geotextil, la colocación de tuberías perforadas de 6"y colocación de material filtrante para la construcción de subdren tipo I . se utiliza 1 mini cargadora y herramientas menores, trabajan: 1 capataz,, 1 operador y 2 obreros

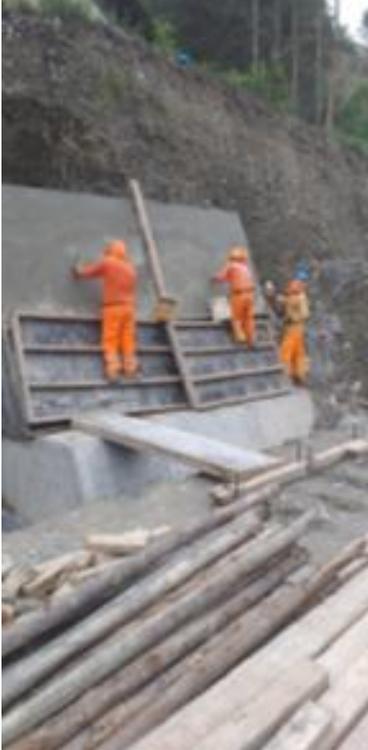
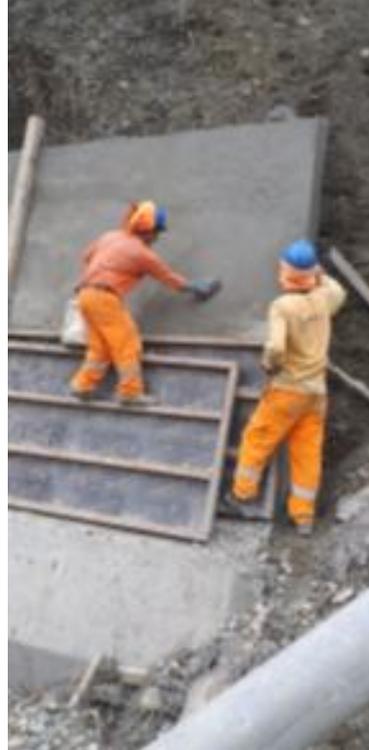
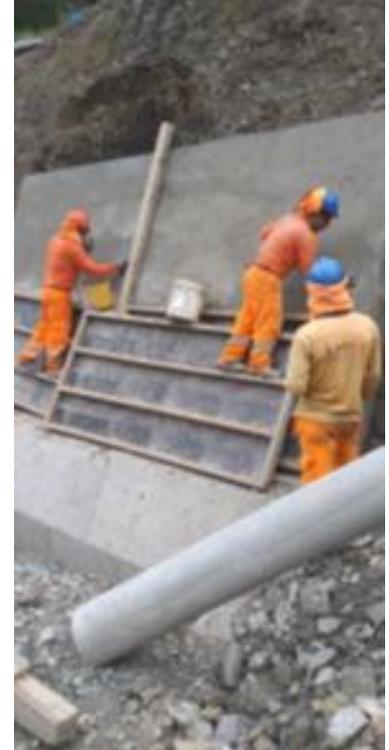
PROGRESIVA KM. 225+770

en la progresiva Km. 225+770 se realiza visita de monitoreo a la zona baja del tramo II y se verifica la construcción de un muro ciclópeo de contención como labor social en el lado del talud izquierdo de la vía.

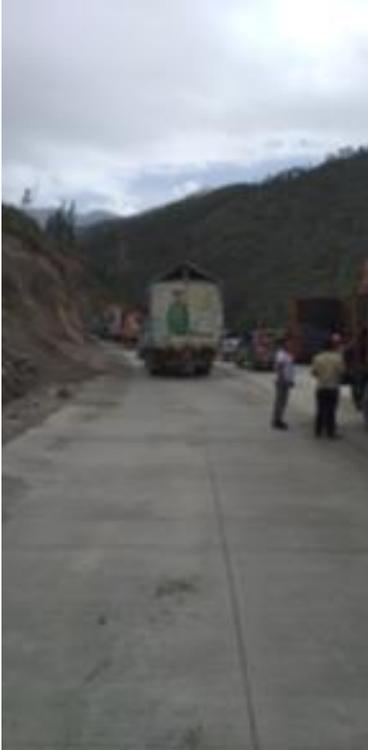
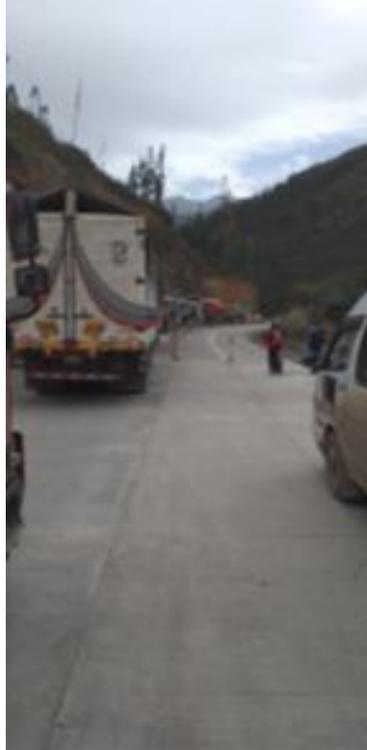
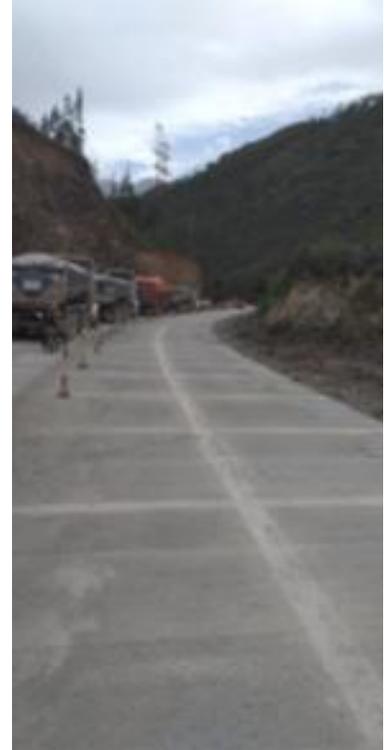
PROGRESIVA KM. 227+000

En la progresiva Km. 227+000 se ha cerrado la via completamente, puesto que se realizara la detonación en la progresiva Km. 227+450 en el lado izquierdo de la via. al activarse el mitin de voladura se cierra en un radio de 500 metros todo el sector. esto ha ocasionado una aglomeración de vehiculos y volquetes en el sector.
