BITACORA ELECTRÓNICA DE OBRA

Confirma Bitacora: Si	Nro Informe: 213	Fecha Informe: 09-12-2021	Nombre De La Obra: Carretera Oyon- Ambo, Tramo II: Dv. Cerro de Pasco- Dv. Chacayan	Foto Bitacora:

NUMERO DE INFORME : 0213
CONTRATO DE OBRA: No. 167-2018-MTC/ 20.2 de fecha 20/12/2018- Con precios de Octubre del 2017
EMPRESA CONTRATISTA: CONSORCIO CARRETERO DEL PERU (CHINA GEZHOUBA, GROUP COMPANY LIMITED SUCURSAL DEL PERU Y EIVI S.AC.)
OBRA: MEJORAMIENTO DE LA CARRETERA OYON - AMBO TRAMO 2 DESVIO CERRO DE PASCO DESVIO CHACAYAN
TRAMO 2 progresiva km. 181+000 a la progresiva km. 230+000
Visita de monitoreo desde la Ciudad de Yanahuanca hasta la progresiva km. 230+000 (Desvio Chacayan)

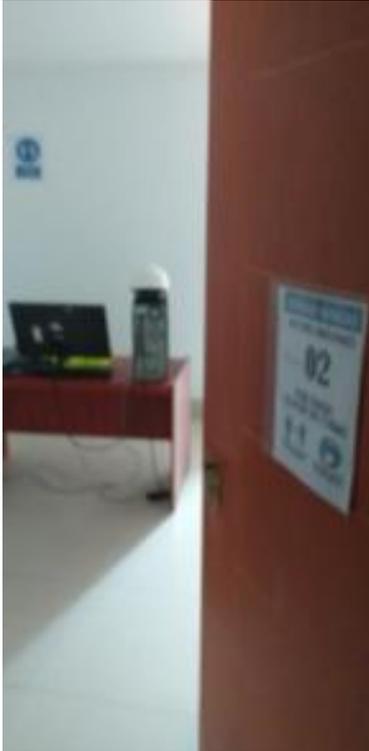
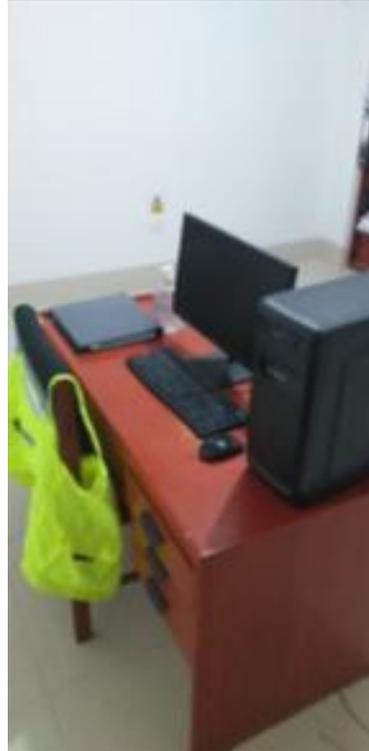
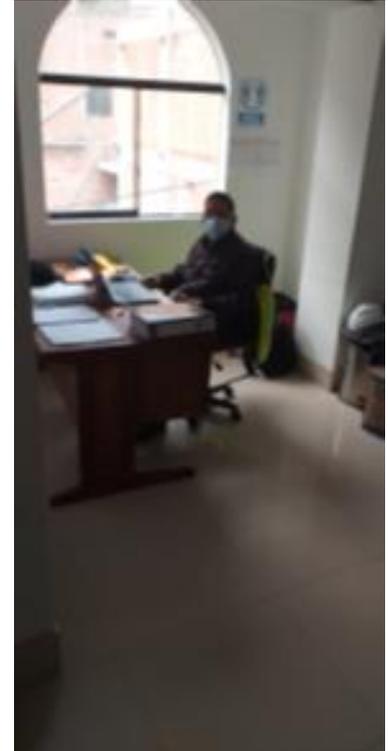
PROGRESIVA KM. 214+500

En la progresiva 214+500 se realiza visita a las oficinas de la supervisión , en busca del cuaderno de obra, se logro acceder al mismo y se realiza la verificación diaria de recursos de la supervisión.

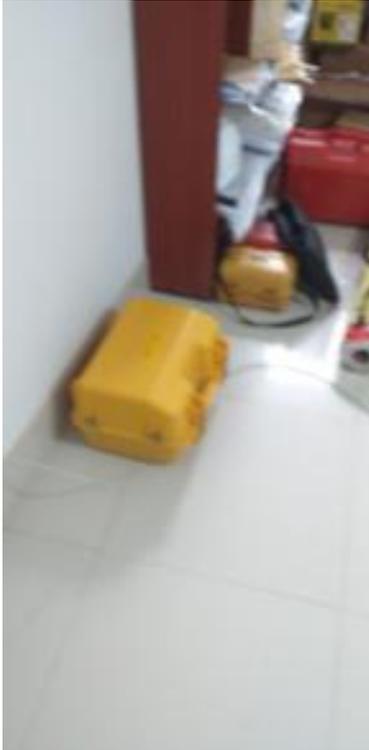
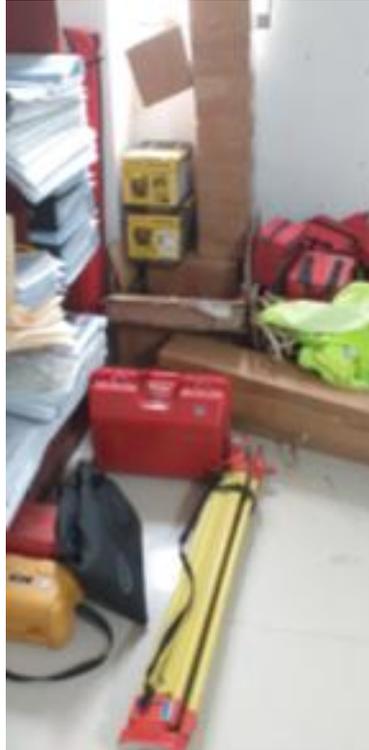
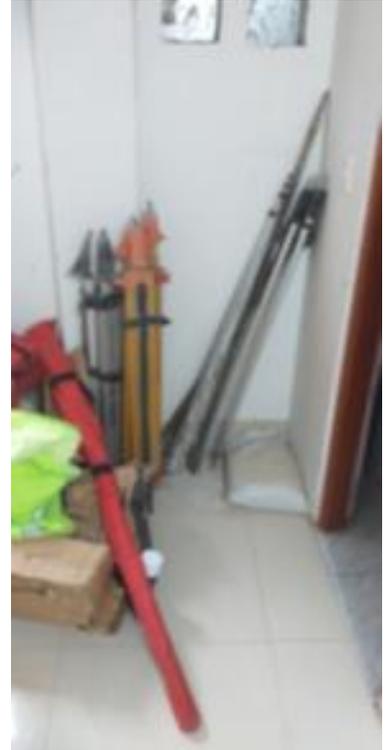
PROGRESIVA KM. 214+500

En la progresiva Km. 214+500 se realiza visita de monitoreo a las oficinas de supervisión , se verifica los siguientes recursos de equipos dentro de la oficina del especialista de trazo y topografía. hay 2 estacion total, 3 niveles, trípodes, miras, etc. CUMPLE CON EL EQUIPO TOPOGRAFICO.

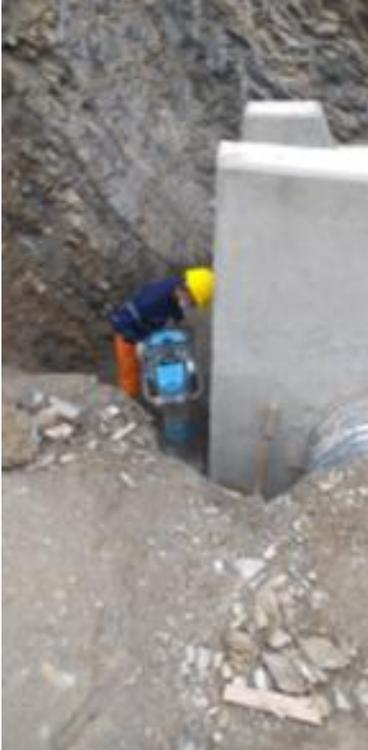
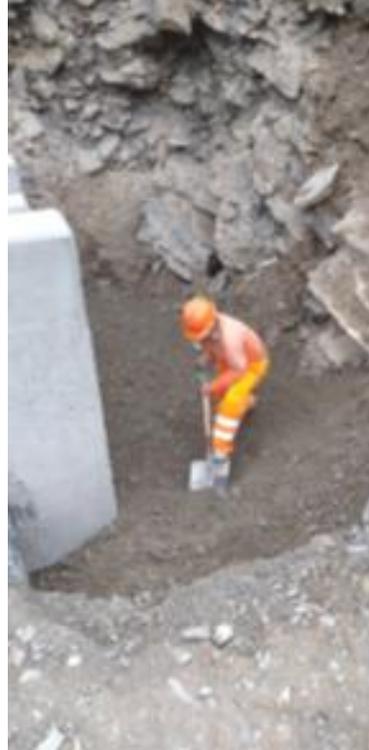
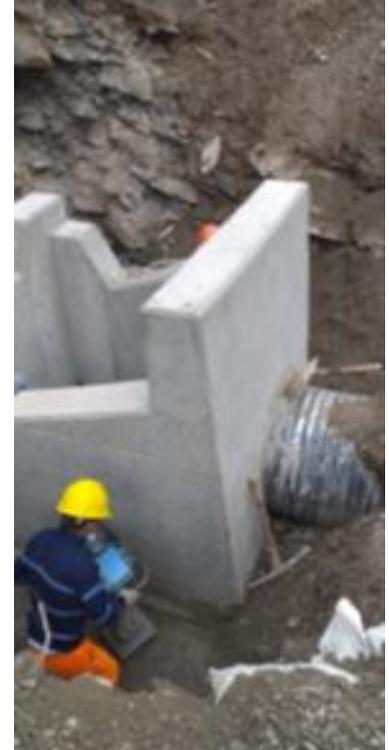
PROGRESIVA KM. 216+260
600.0 OBRAS DE ARTE Y DRENAJE
605.A RELLENO PARA ESTRUCTURAS

relleno en alc 090 En la progresiva KM. 216+260 se realiza el relleno para estructuras, utilizando un mini cargador, para el relleno de cabezal de alcantarilla TMC de 0.90 m. en el lado izquierdo de la via, se utiliza un mini cargador ,1 vibro apisonador y herramientas menores, trabajan : 1 capataz , 1 operador y 2 obreros

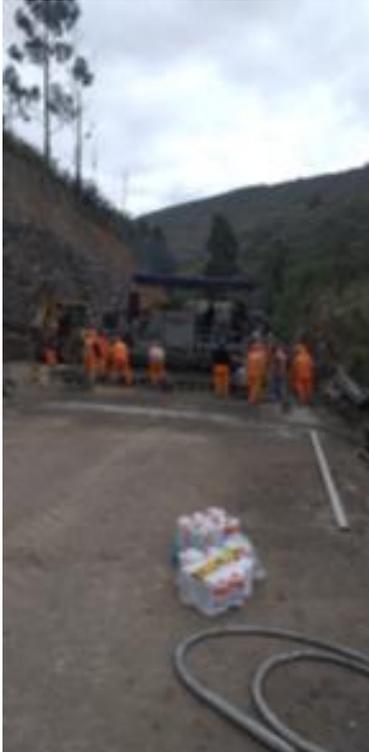
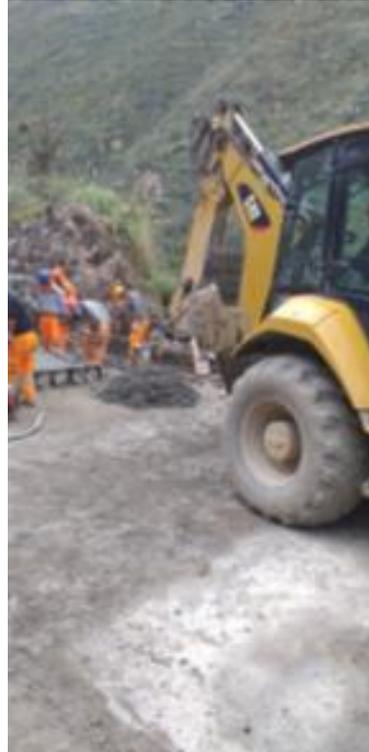
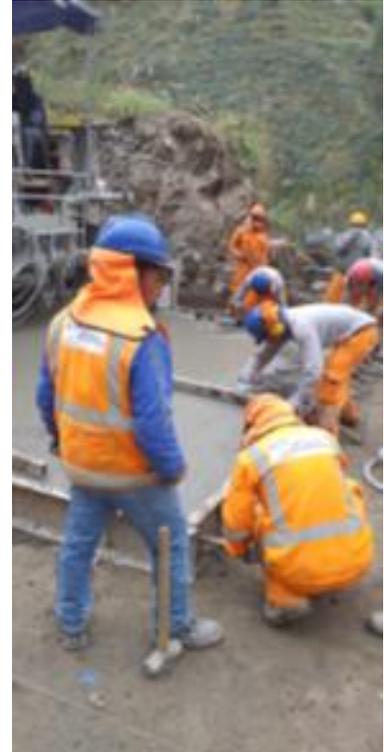
PROGRESIVAS KM. 219+660 a KM. 219+750
500.0 PAVIMENTOS DE CONCRETO HIDRAULICO
501.A PAVIMENTO DE CONCRETO HIDRAULICO S'S= 45 KG/CM2
(PAVIMENTADORA)

En las progresivas KM. 219+660 a Km. 219+750 La pavimentadora esta ubicada en el lado derecho de la vía, actualmente le realiza la pavimentación. se utiliza una pavimentadora, un camión cisterna, 4 volquetes, una retroexcavadora y herramientas menores, trabajan: 1 capataz, 1 operador, 15 obreros. 5 choferes, 2 vigias

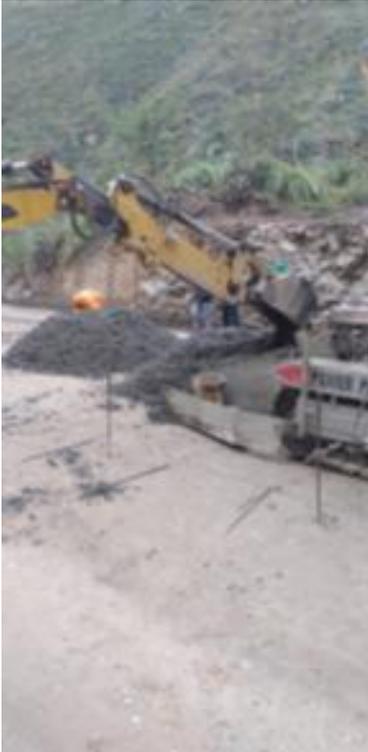
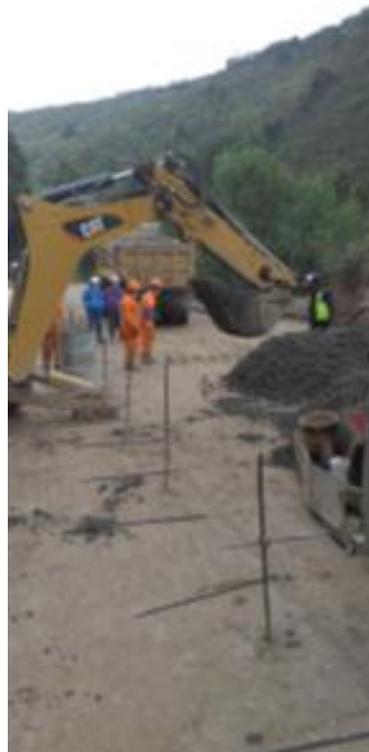
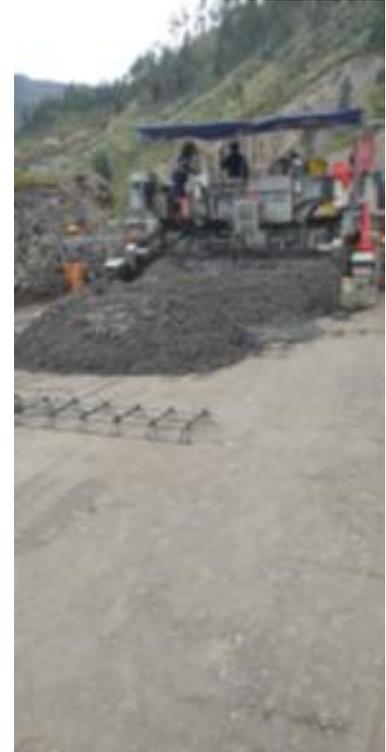
PROGRESIVAS KM. 219+660 a KM. 219+750

En las progresivas KM. 219+660 a Km. 219+750 La pavimentadora esta ubicada en el lado derecho de la vía, actualmente le realiza la pavimentación. se utiliza una pavimentadora, un camión cisterna, 4 volquetes, una retroexcavadora y herramientas menores, trabajan: 1 capataz, 1 operador, 15 obreros. 5 choferes, 2 vigias

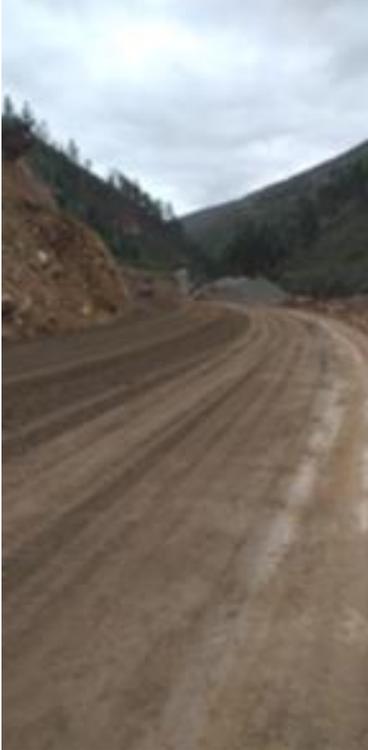
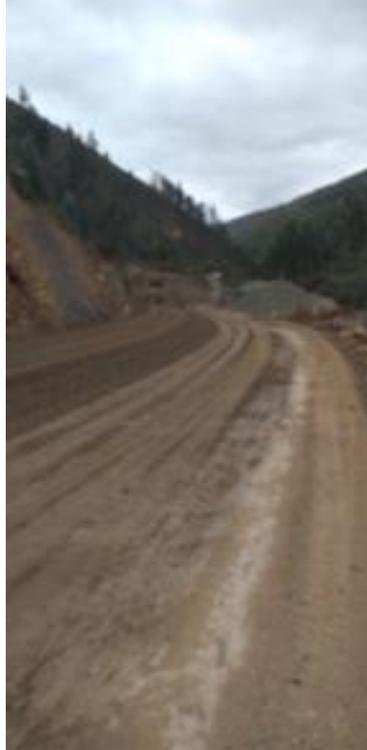
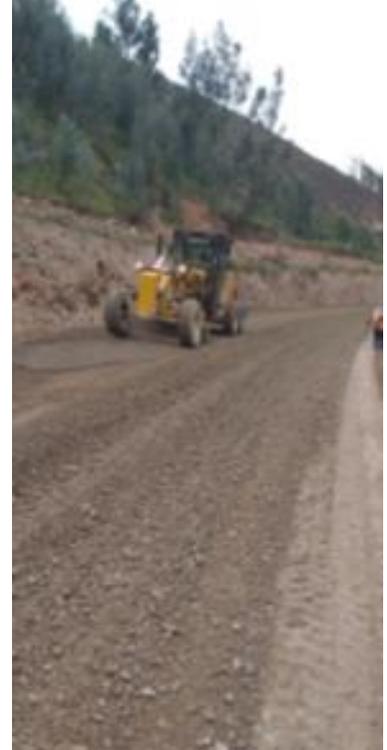
PROGRESIVA KM. 216+600 A KM. 217+000
300.0 SUB BASES Y BASES
303.A SUB BASE GRANULAR

En la progresiva Km. 216+600 al Km. 217+ 000 se realiza la construcción de sub base granular, se utiliza : 2 motoniveladoras, 2 compactadora de rodillo, 1 camión cisterna, trabajan: 1 capataz, 4 operadores, 1 chofer de cisterna, 4 obreros, 2 vigías

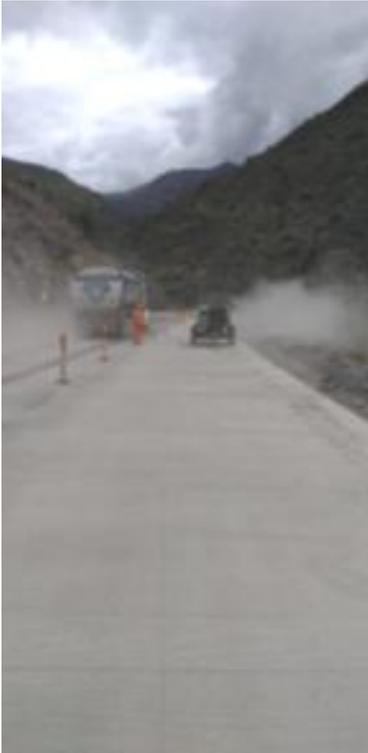
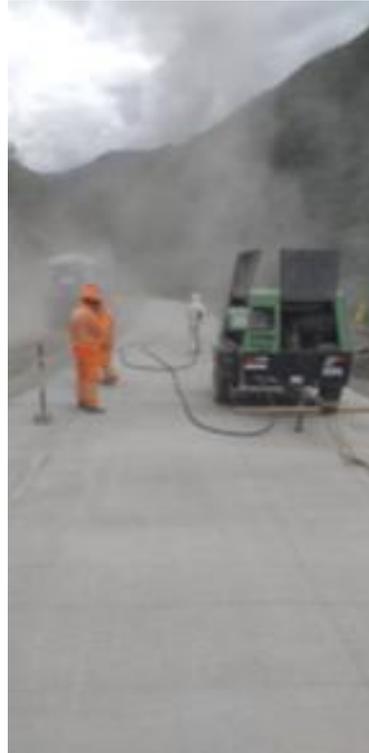
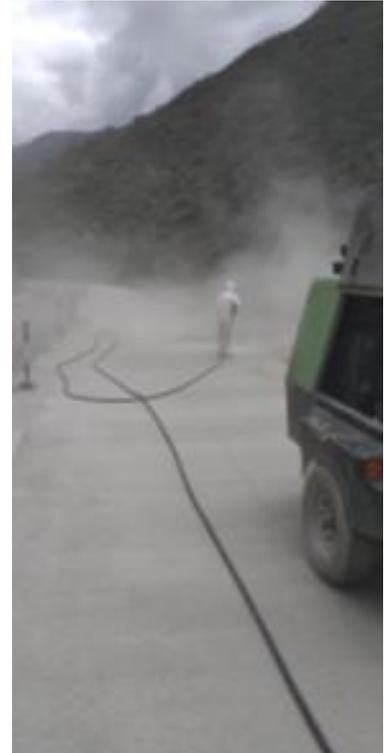
PROGRESIVA KM. 224+800 A KM. 224+900
500,0 PAVIMENTOS DE CONCRETO HIDRAULICO
503.A JUNTA DE CONSTRUCCION DE CONCRETO HIDRAULICO
503.B JUNTA DE CONTRACCION DE CONCRETO HIDRAULICO
503.C JUNTA DE EXPANSION

En la progresiva km. 224+800 a 224+900 se realiza la limpieza del pavimento de concreto hidráulico construido para realizar el corte e iniciar con la colocación de cordón backer rods y producto sika sil 728 SL en las juntas de dilatación, contracción y expansión. se utiliza un equipo soplador, 1 compresor y herramientas menores. trabajan: 1 capataz, 3 obreros

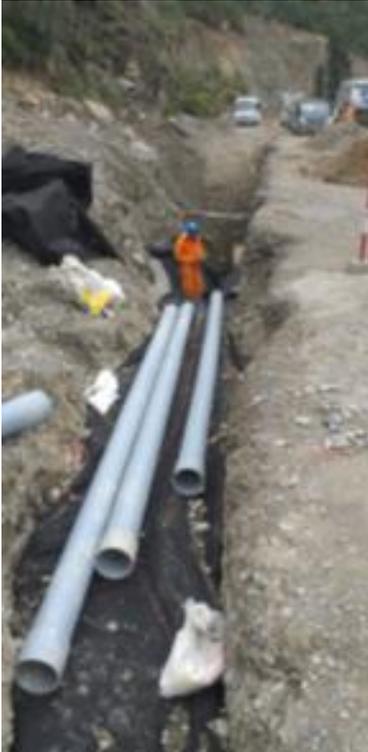
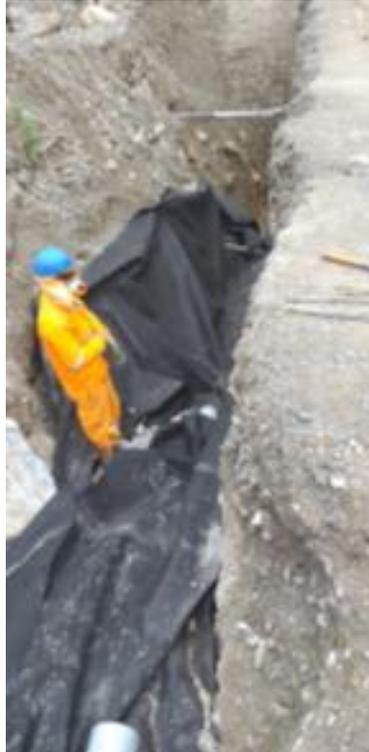
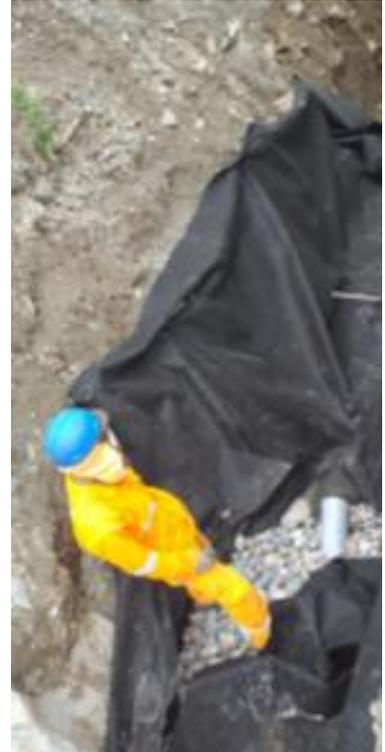
PROGRESIVAS KM. 225+330 a KM. 225+355
600.0 OBRAS DE ARTE Y DRENAJE
625.A SUBDREN TIPO1

En las progresivas km. 225+330 a 225+355 se realiza la excavación, colocación de arena, geotextil, la colocación de tuberías perforadas de 6"y colocación de material filtrante para la construcción de subdren tipo I . se utiliza 1 mini cargadora y herramientas menores, trabajan: 1 capataz,, 1 operador y 2 obreros

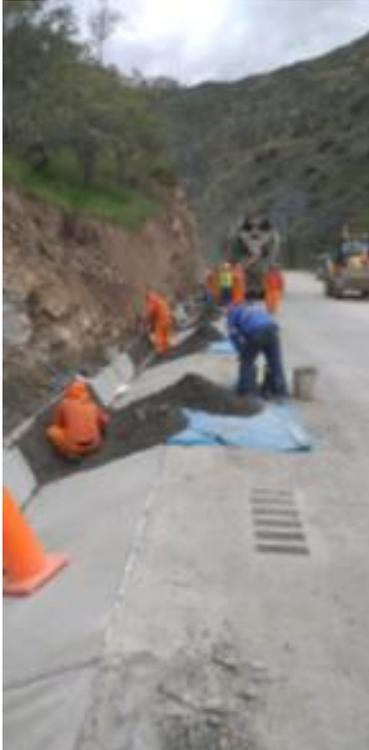
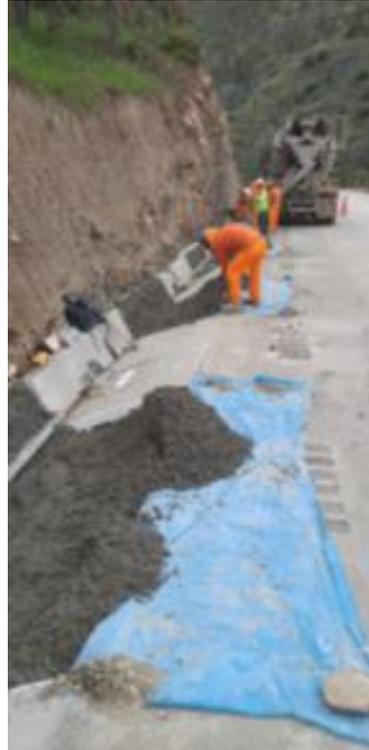
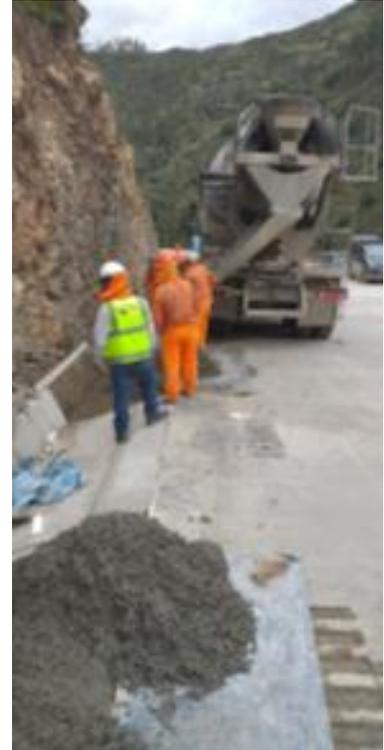
PROGRESIVA KM. 226+450 a 226+635
600.0 OBRAS DE ARTE Y DRENAJE
635.A CUNETAS REVESTIDAS TRIANGULAR TIPO I

En la progresiva Km. 226+450 a Km. 226+635 se realiza el acondicionamiento, limpieza de la superficie de tierra y el vaciado de mezcla de concreto para la construcción de cunetas revestidas tipo I en el lado izquierdo de la vía. Se utiliza : 1 camión mixer y herramientas menores trabajan: 1 capataz, 1 operador, 10 obreros

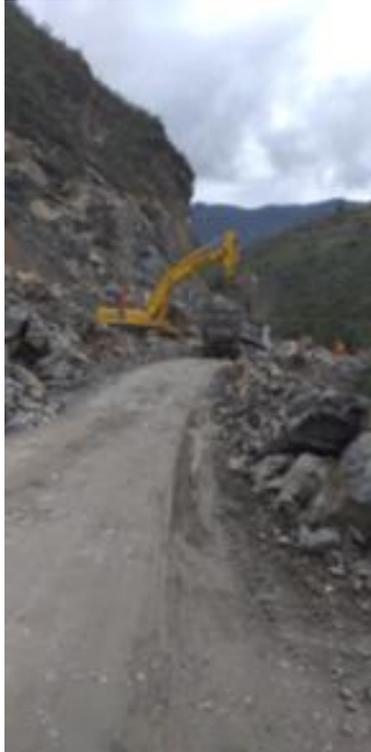
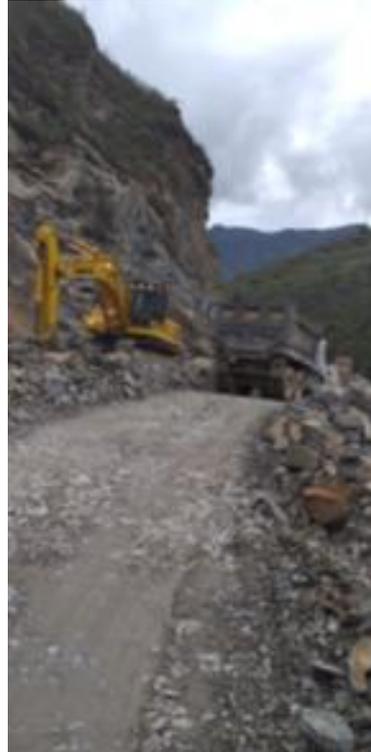
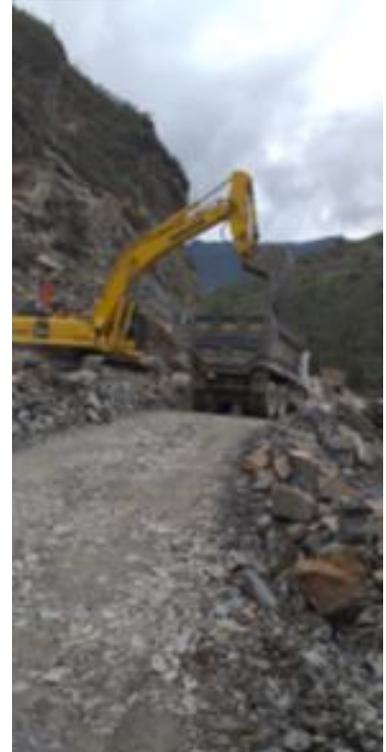
PROGRESIVA KM. 227+450

En la progresiva Km. 227+450 se realiza la carga y transporte de material rocoso producto de la voladura hacia DME ubicado en la progresiva Km.228. Se utiliza una excavadora de oruga, 10 volquetes trabajan: 1 capataz, 1 operador, 10 choferes, 2 vigías.

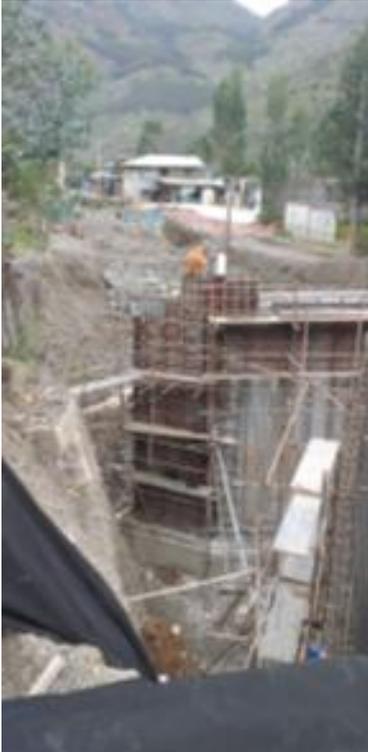
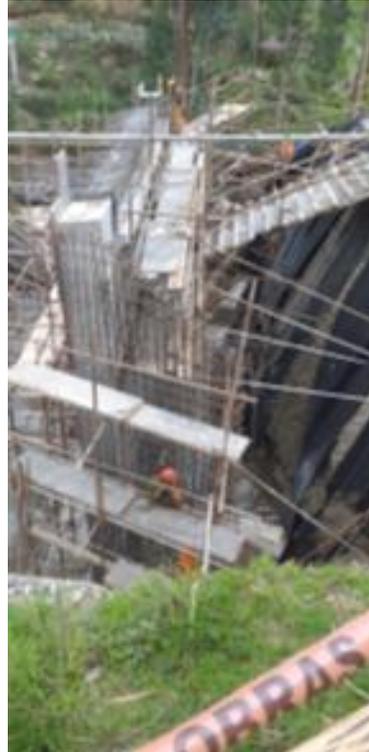
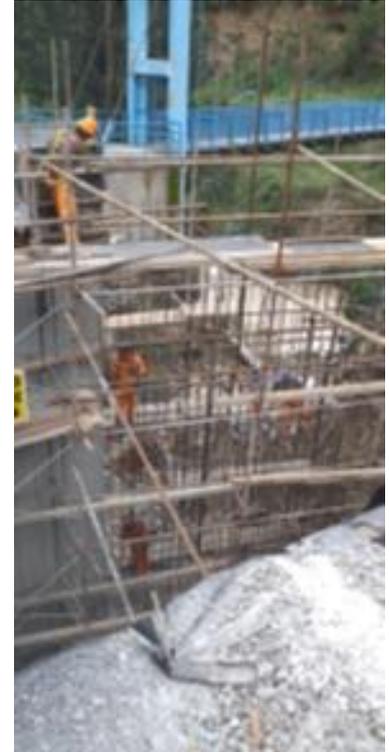
PROGRESIVA KM. 227+980
1000.0 Puentes Menores: PUENTE USPACHACA
1000.3 ESTRIBOS
612.A1 ENCOFRADO Y DEENCOFRADO EN SECO
615.A ACERO DE REFUERZO F'Y= 4200 KG/CM²

En la progresiva Km. 227+980 se continua con la colocación de acero de refuerzo y el encofrado de los aleros del estribo derecho y del estribo izquierdo del nuevo puente uspachaca. Se utiliza herramientas menores, trabajan 1 capataz, 14 obreros

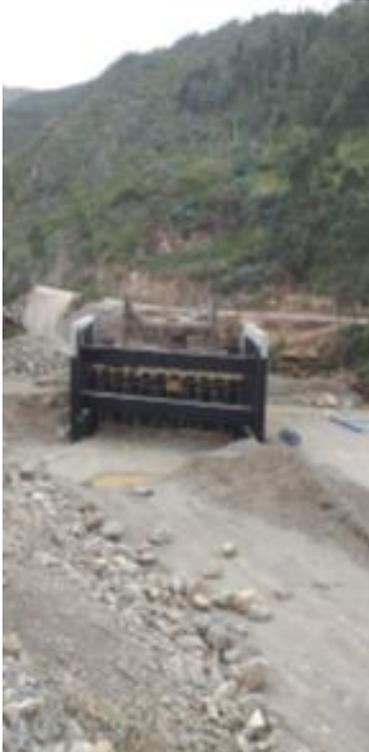
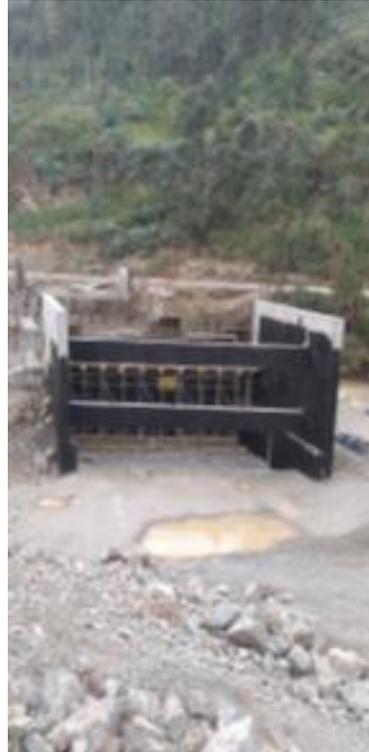
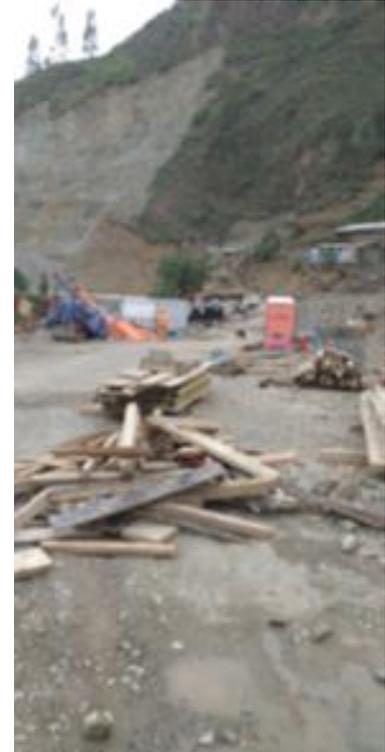
PROGRESIVA KM. 229+990
1400.0 PUENTE HUARIMARCA
1400.3 ESTRIBOS
612.A1. ENCOFRADO Y DEENCOFRADO EN SECO

En la progresiva Km. 229+990 se verifica el encofrado de la tercera etapa del estribo izquierdo y derecho del puente mayor Huarimarca, Actualmente no hay actividad en este sector. los trabajadores están recogiendo los materiales de madera y encofrado metalico, no estan trabajando en el puente.
