BITACORA ELECTRÓNICA DE OBRA

| Confirma Bitacora: Si | Nro Informe: N° 100-PVN - MJQY - 2021 | Fecha Informe: 24-11-2021 | Nombre De La Obra: HUANUCO - HUALLANCA (T1) | Personal Encargado: MICHAEL JESUS QUISPE YAURI. |

OBRA: MEJORAMIENTO, CONSERVACIÓN POR NIVELES DE SERVICIO Y OPERACIÓN DEL CORREDOR VIAL: HUÁNUCO – LA UNIÓN – HUALLANCA – DV. ANTAMINA/ EMP. PE-3N (TINGO CHICO) – NUEVAS FLORES – LLATA – ANTAMINA.

(HUÁNUCO - PUNTO UNIÓN) KM 00+000 AL KM 52+920 DEL TRAMO I:

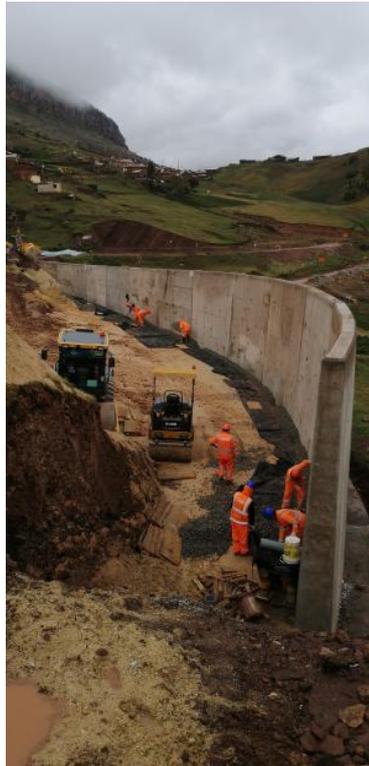
PROGRESIVA: KM 52+100

RELLENO DE MUROS

RELLENO DE MATERIAL ESTRUCTURAL POR CAPAS

RELLENO DE MATERIAL ESTRUCTURAL DE CANTERA

EL ENSAYO DE DENSIDAD DE CAMPO (CONO DE ARENA) MURO DE CONTENCIÓN

COLOCACIÓN DE RELLENO COMPACTADO POR CAPAS CADA 0.20 M EN LADO DERECHO DE LA VÍA, VERIFICADO POR TOPOGRAFÍA Y LABORATORIO DE SUELOS DE SUPERVISIÓN

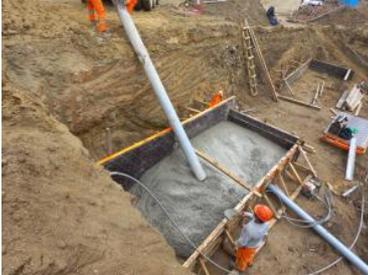
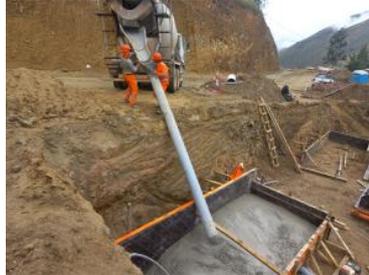
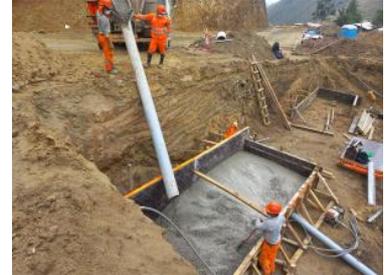
PROGRESIVA: KM 23+053 AL KM 23+067

CONSTRUCCIÓN MURO DE CONTENCIÓN

EXCAVACIÓN Y ELIMINACIÓN DEL TERRENO NATURAL

ENCOFRADO DEL MURO CON PANELES FENÓLICOS METALICOS

COLOCACIÓN DE ZAPATA DE F'C= 140 KG/CM2

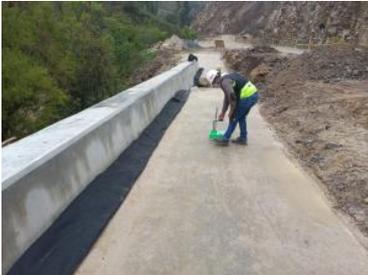
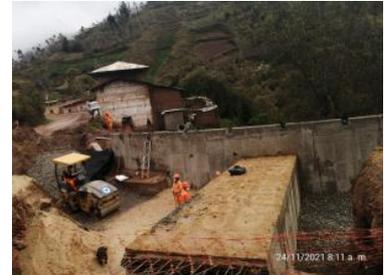
PROGRESIVA: KM 15+985 AL KM 16+005

ENSAYO DE DENSIDAD DE CAMPO

SE REALIZA EL ENSAYO DE DENSIDAD DE CAMPO (DENSÍMETRO NUCLEAR) EN LA SUB RASANTE EN LA CAPA N° 1 L.I.

SE REALIZA EN ENSAYO DE DPL EN EL TERRENO DE FUNDACIÓN DEL MURO

SE REALIZA EL ENSAYO DE DENSIDAD DE CAMPO (CONO DE ARENA) EN EL RELLENO ESTRUCTURAL DEL MURO

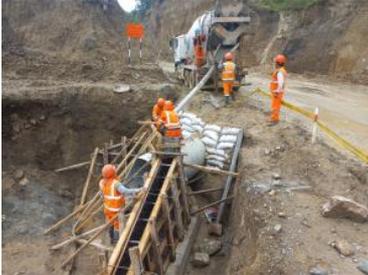
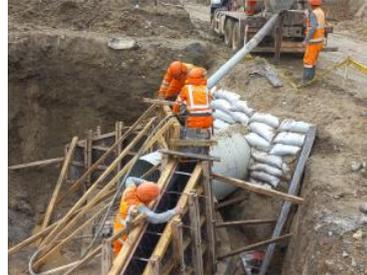
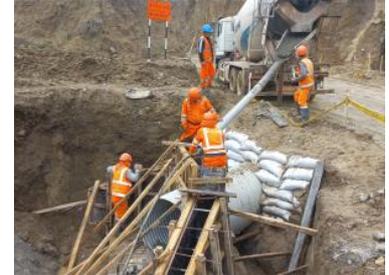
PROGRESIVA: KM 22+258

CONSTRUCCIÓN MURO DE CONTENCIÓN

EXCAVACIÓN Y ELIMINACIÓN DEL TERRENO NATURAL

ENCOFRADO DEL MURO CON PANELES FENÓLICOS METALICOS

COLOCACIÓN DE CONCRETO DE F'C= 175 KG/CM2

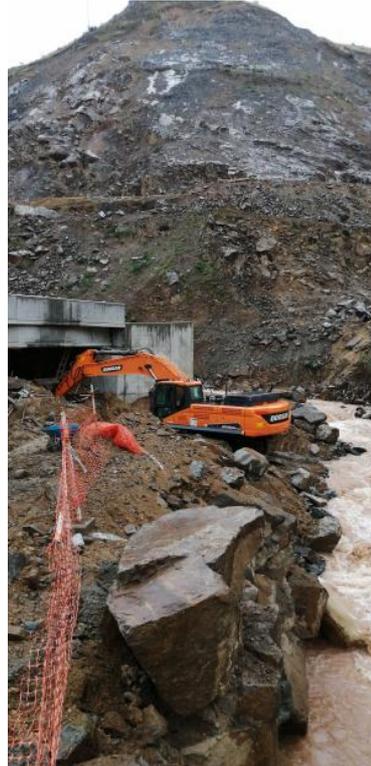
PROGRESIVA: KM 15+419 AL KM 15+434

CONSTRUCCIÓN DEL PUENTE PUYAG

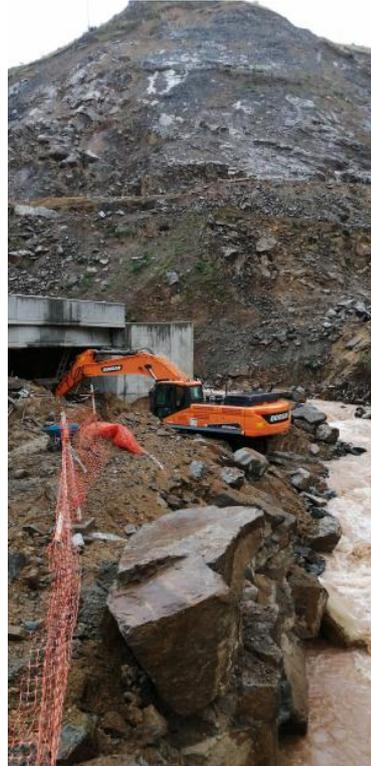
PROGRESIVA: KM 15+419 AL KM 15+434

CONSTRUCCIÓN DEL PUENTE PUYAG
