## BITACORA ELECTRÓNICA DE OBRA

Confirma Bitacora:	Nro Informe:	Fecha Informe:	Nombre De La Obra:	Personal Encargado:
Si	N° 104-PVN - MJQ Y - 2021	29-11-2021	HUANUCO - HUALLANCA (T1)	MICHAEL JESUS QUISPE YAURI.

OBRA: MEJORAMIENTO, CONSERVACIÓN POR NIVELES DE SERVICIO Y OPERACIÓN DEL CORREDOR VIAL: HUÁNUCO – LA UNIÓN – HUALLANCA – DV. ANTAMINA/ EMP. PE-3N (TINGO CHICO) – NUEVAS FLORES – LLATA – ANTAMINA.

(HUÁNUCO - PUNTO UNIÓN) KM 00+000 AL KM 52+920 DEL TRAMO I:

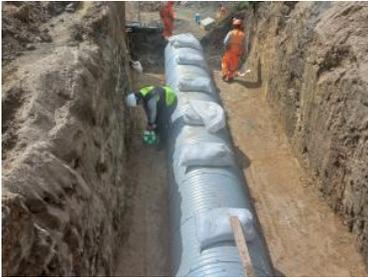
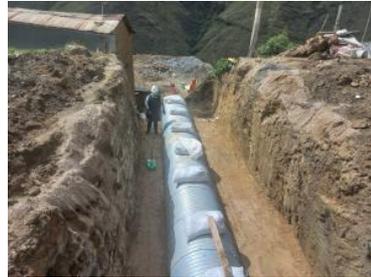
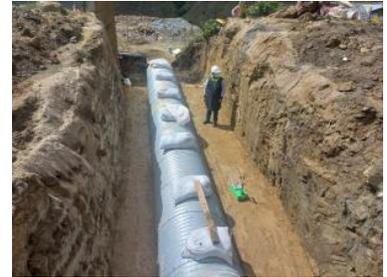
PROGRESIVA: KM 22+966

ENSAYO DE DENSIDAD DE CAMPO

SE REALIZA EL ENSAYO DE DENSIDAD DE CAMPO (DENSÍMETRO NUCLEAR) EN LA SUB RASANTE EN LA CAPA N° 1 L.I.

SE REALIZA EN ENSAYO DE DPL EN EL TERRENO DE FUNDACIÓN DEL MURO

SE REALIZA EL ENSAYO DE DENSIDAD DE CAMPO (CONO DE ARENA) EN EL RELLENO ESTRUCTURAL DEL MURO

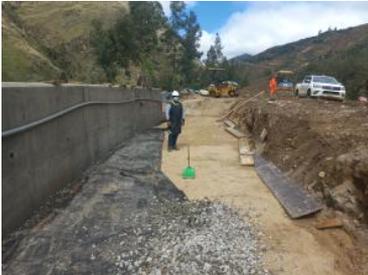
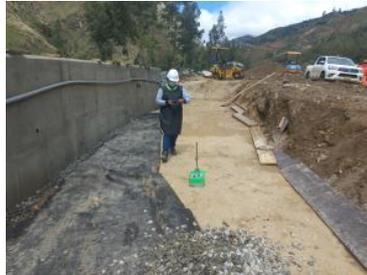
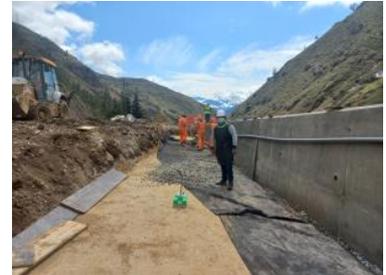
PROGRESIVA: KM 19+247 AL KM 19+270

ENSAYO DE DENSIDAD DE CAMPO

SE REALIZA EL ENSAYO DE DENSIDAD DE CAMPO (DENSÍMETRO NUCLEAR) EN LA SUB RASANTE EN LA CAPA N° 1 L.I.

SE REALIZA EN ENSAYO DE DPL EN EL TERRENO DE FUNDACIÓN DEL MURO

SE REALIZA EL ENSAYO DE DENSIDAD DE CAMPO (CONO DE ARENA) EN EL RELLENO ESTRUCTURAL DEL MURO

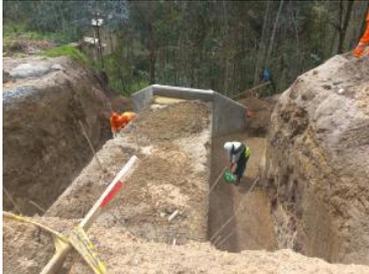
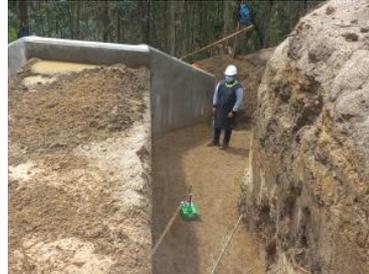
PROGRESIVA: KM 24+496

RELLENO DE MUROS

RELLENO DE MATERIAL ESTRUCTURAL POR CAPAS

RELLENO DE MATERIAL ESTRUCTURAL DE CANTERA

EL ENSAYO DE DENSIDAD DE CAMPO (CONO DE ARENA) MURO DE CONTENCIÓN

COLOCACIÓN DE RELLENO COMPACTADO POR CAPAS CADA 0.20 M EN LADO DERECHO DE LA VÍA, VERIFICADO POR TOPOGRAFÍA Y LABORATORIO DE SUELOS DE SUPERVISIÓN

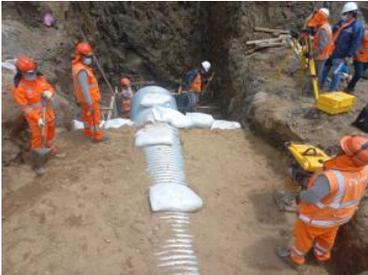
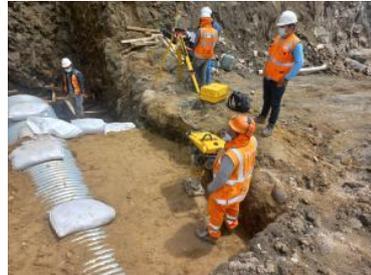
PROGRESIVA: KM 23+783

ENSAYO DE DENSIDAD DE CAMPO

SE REALIZA EL ENSAYO DE DENSIDAD DE CAMPO (DENSÍMETRO NUCLEAR) EN LA SUB RASANTE EN LA CAPA N° 1 L.I.

SE REALIZA EN ENSAYO DE DPL EN EL TERRENO DE FUNDACIÓN DEL MURO

SE REALIZA EL ENSAYO DE DENSIDAD DE CAMPO (CONO DE ARENA) EN EL RELLENO ESTRUCTURAL DEL MURO

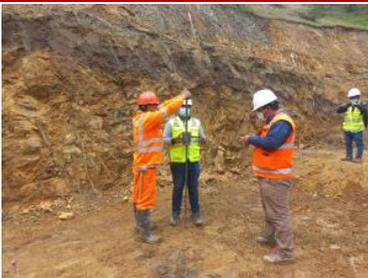
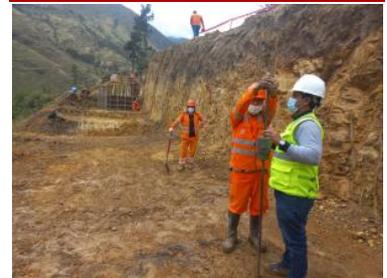
PROGRESIVA: KM 22+881 AL KM 22+947

ENSAYO DE DENSIDAD DE CAMPO

SE REALIZA EL ENSAYO DE DENSIDAD DE CAMPO (DENSÍMETRO NUCLEAR) EN LA SUB RASANTE EN LA CAPA N° 1 L.I.

SE REALIZA EN ENSAYO DE DPL EN EL TERRENO DE FUNDACIÓN DEL MURO

SE REALIZA EL ENSAYO DE DENSIDAD DE CAMPO (CONO DE ARENA) EN EL RELLENO ESTRUCTURAL DEL MURO

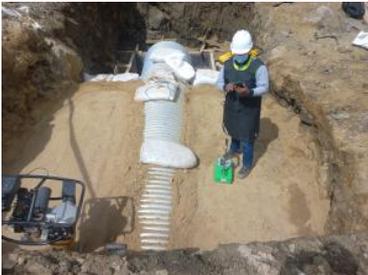
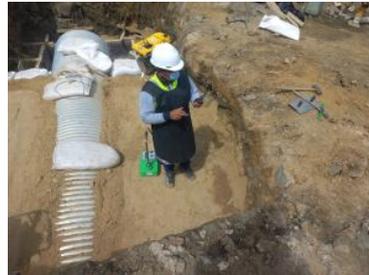
PROGRESIVA: KM 23+783

ENSAYO DE DENSIDAD DE CAMPO

SE REALIZA EL ENSAYO DE DENSIDAD DE CAMPO (DENSÍMETRO NUCLEAR) EN LA SUB RASANTE EN LA CAPA N° 1 L.I.

SE REALIZA EN ENSAYO DE DPL EN EL TERRENO DE FUNDACIÓN DEL MURO

SE REALIZA EL ENSAYO DE DENSIDAD DE CAMPO (CONO DE ARENA) EN EL RELLENO ESTRUCTURAL DEL MURO
