BITACORA ELECTRÓNICA DE OBRA

Confirma Bitacora: Si	Nro Informe: 106	Fecha Informe: 01-12-2021	Nombre De La Obra: MEJORAMIENTO DE LA CARRETERA HUANUCO-CONOCOCHA, SECTOR: HUANUCO-LA UNION-HUALLANCA, RUTA PE-3N, HUANUCO - LA UNION - HUALLANCA, TR 3	Personal Encargado: MARÍA ALEJANDRA MARIÁTEGUI CORONEL
---------------------------------	----------------------------	-------------------------------------	---	--

INFORME N° 106- TRAMO 3- 2021

Panel Fotográfico de la Bitacora de Obras

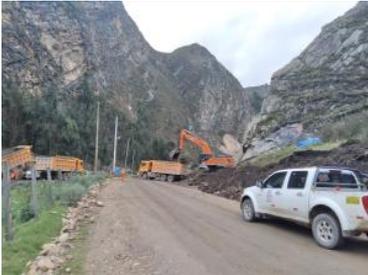
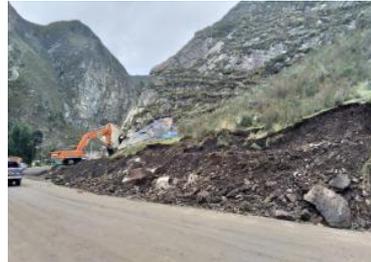
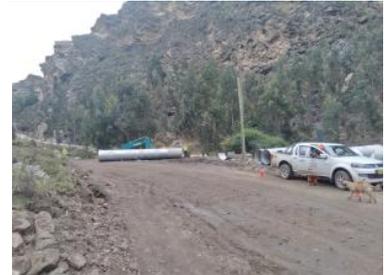
UBICACIÓN DEL TRAMO: KM 148+020

CORTE Y ELIMINACIÓN

NO SE ENCONTRO SEÑALIZACIÓN NI ANTES NI DESPUES DEL INICIO DEL TRAMO DEL CORTE

Se recomienda mas señalización en los sectores de cortes.

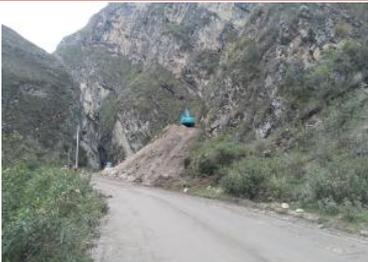
UBICACIÓN DEL TRAMO: KM 145+ 080
OBRA PARALIZADA POR FALTA DE VIGIA
