## BITACORA ELECTRÓNICA DE OBRA

| Confirma Bitacora: | Nro Informe: | Fecha Informe: | Nombre De La Obra: | Personal Encargado: |
|---|---|---|---|---|
| Si | 106 | 01-12-2021 | MEJORAMIENTO DE LA CARRETERA HUANUCO-CONOCOCHA, SECTOR: HUANUCO-LA UNION-HUALLANCA, RUTA PE-3N, HUANUCO - LA UNION - HUALLANCA, TR 3 | MARÍA ALEJANDRA MARIÁTEGUI CORONEL |

INFORME N° 106- TRAMO 3- 2021

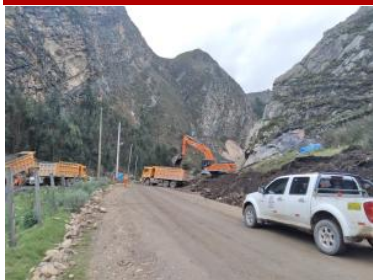
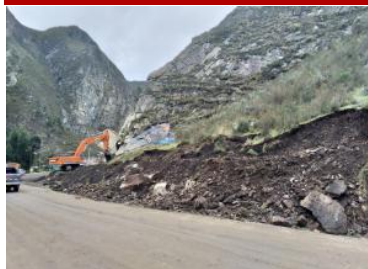
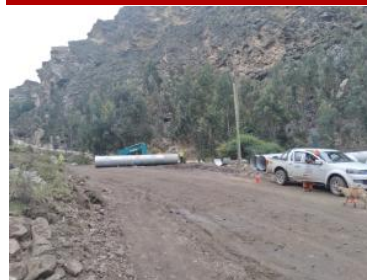
UBICACIÓN DEL TRAMO: KM 148+020

CORTE Y ELIMINACIÓN

NO SE ENCONTRO SEÑALIZACIÓN NI ANTES NI DESPUES DEL INICIO DEL TRAMO DEL CORTE

Se recomienda mas señalización en los sectores de cortes.

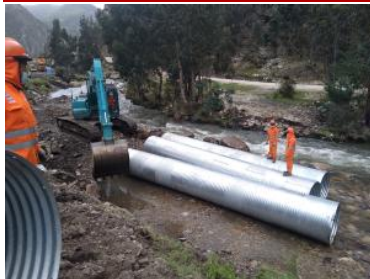
UBICACIÓN DEL TRAMO: KM 147+830

COLOCACIÓN DE TMC 48 PULGADAS PARA DESVIO DE RIO

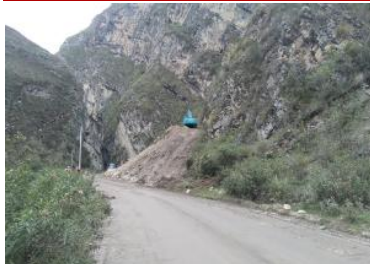
UBICACIÓN DEL TRAMO: KM 145+ 080

OBRA PARALIZADA POR FALTA DE VIGIA

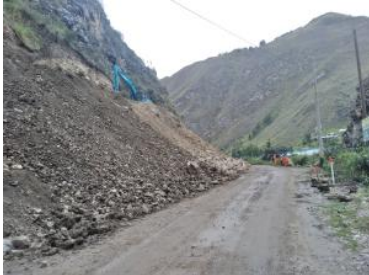
UBICACIÓN DEL TRAMO: KM 134 +200

CORTE Y ELIMINACIÓN

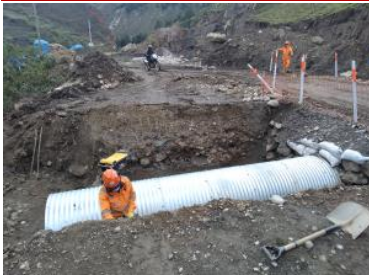
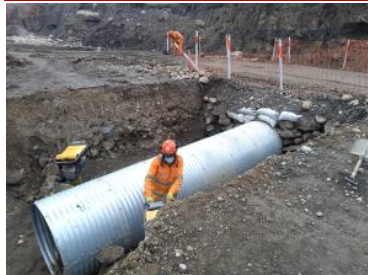
UBICACIÓN DEL TRAMO: KM 122+229

RELLENO PARA ALCANTARILLA TMC- SEGUNDA CAPA

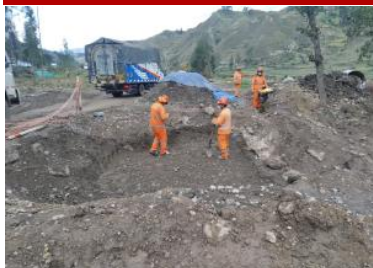
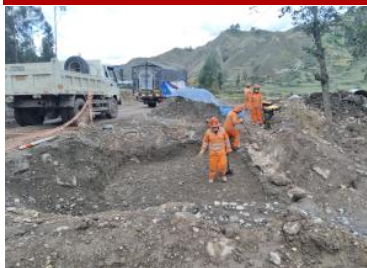
**Actividades:**UBICACIÓN DEL TRAMO: KM 122+054  
RELLENO PARA ALCANTARILLA TM 48 PULG - SEPTIMA CAPA**CDescripcion :**

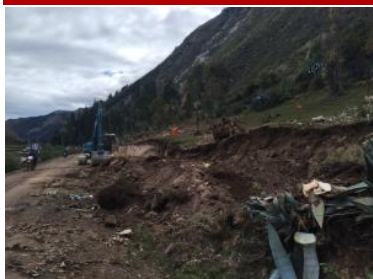
**Actividades:**UBICACIÓN DEL TRAMO: KM 123+320  
CORTE Y ELIMINACIÓN DE MATERIAL SUELTO**CDescripcion :**PERSONAL UTILIZADO: 01 OPERARIO Y 01 VIGIA  
MAQUINARIA UTILIZADA: 01 EXCAVADORA**Foto1:**
