## BITACORA ELECTRÓNICA DE OBRA

| Confirma Bitacora: | Nro Informe: | Fecha Informe: | Nombre De La Obra: | Personal Encargado: |
|---|---|---|---|---|
| Si | 224-NACM - ESC - DO PVN | 10-12-2021 | Carretera Moquegua - Omate - Arequipa Tramo: II km. 35 al km. 153.50 | CUTIPA MONZON NESTOR ARNULFO |

INFORME N° 224-NACM-ESC-DO PVN

REPORTE DEL VIERNES 10 DE DICIEMBRE DEL 2021

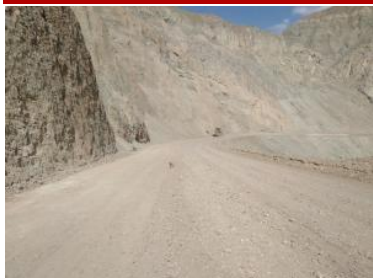
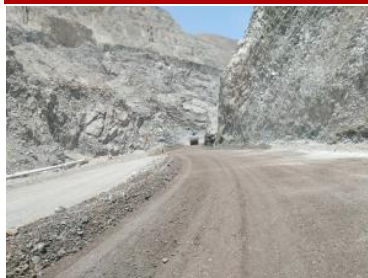
UBICACION: PROGRESIVAS KM 75+000 AL KM 76+000

PERSONAL UTILIZADO: 02 VIGIAS, 01 PEON Y 01 JEFE DE GRUPO  
MAQUINARIA(INCL. OPERADOR) : 01  
RODILLO VIBRATORIO, 01 CAMION CISTERNA, 01 MOTONIVELADORA, 01 MICRO  
BUS TRASLADO PERSONAL Y 01 CAMIONETA PICK UP 4X4

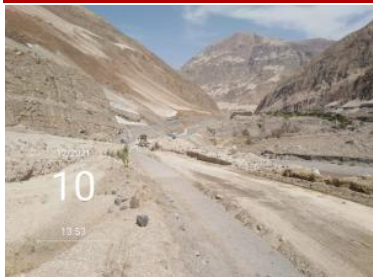
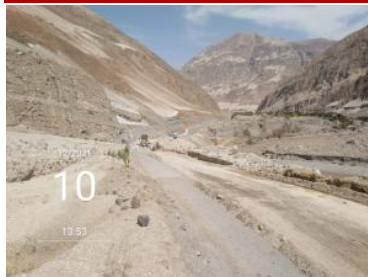
UBICACION: TRAMO KM 75+000 AL KM 76+000

PERFILADO, RIEGO Y COMPACTADO DE PLATAFORMA.

SE RECOMIENDA OPTIMIZAR LOS TIEMPOS DE RECARGA DE AGUA EN EL CAMION CISTERNA, CON LA FINALIDAD DE HUMEDECER MEJOR LA PLATAFORMA A COMPACTAR.
