## BITACORA ELECTRÓNICA DE OBRA

| <b>Confirma Bitacora:</b><br>Si | <b>Nro Informe:</b><br>260 | <b>Fecha Informe:</b><br>11-12-2021 | <b>Nombre De La Obra:</b><br>Carretera Chuquicara-Puente Quiroz – Tauca-Cabana-Huandoval-Pallasca, Tramo: Tauca- Pallasca | <b>Personal Encargado:</b><br>NATALY SUSI CABALLON PAUCAR |
| <b>Asunto:</b><br>INFORME DIARIO N°260-2021-MNT. TAUCA-PALLASCA/NSCP | | | | |

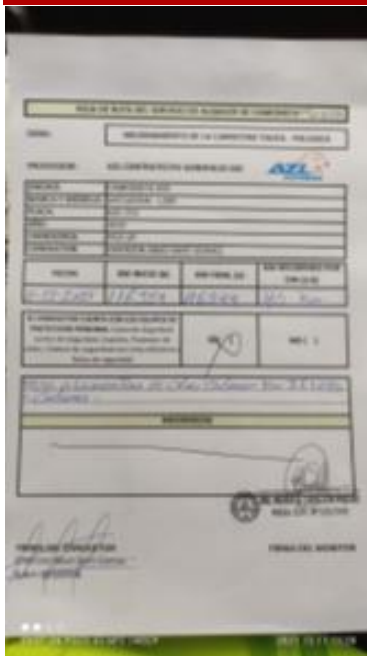
[Ver imagen completa](#)**Foto2:**

CONTROL DEL KILOMETRAJE DE LA CAMIONETA.

CONTROL DEL KILOMETRAJE DE LA CAMIONETA PARA LOS TRABAJOS DE MONITOREO.
