## BITACORA ELECTRÓNICA DE OBRA

| Confirma Bitacora: | Nro Informe: | Fecha Informe: | Nombre De La Obra: | Personal Encargado: |
|---|---|---|---|---|
| Si | 106 | 01-12-2021 | MEJORAMIENTO DE LA CARRETERA HUANUCO-CONOCOCHA, SECTOR: HUANUCO-LA UNION-HUALLANCA, RUTA PE-3N, HUANUCO - LA UNION - HUALLANCA, TR 3 | MARÍA ALEJANDRA MARIÁTEGUI CORONEL |

INFORME N° 106- TRAMO 3- 2021

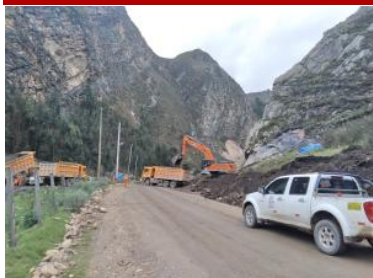
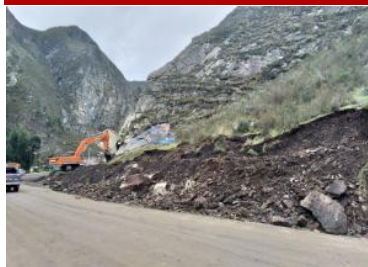
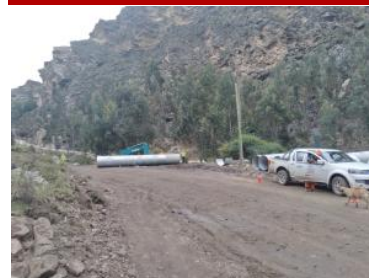
UBICACIÓN DEL TRAMO: KM 148+020

CORTE Y ELIMINACIÓN

NO SE ENCONTRO SEÑALIZACIÓN NI ANTES NI DESPUES DEL INICIO DEL TRAMO DEL CORTE

Se recomienda mas señalización en los sectores de cortes.

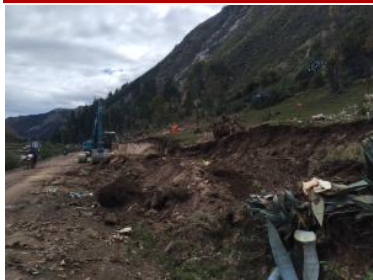
**Actividades:**UBICACIÓN DEL TRAMO: KM 123+320  
CORTE Y ELIMINACIÓN DE MATERIAL SUELTO**CDescripcion :**PERSONAL UTILIZADO: 01 OPERARIO Y 01 VIGIA  
MAQUINARIA UTILIZADA: 01 EXCAVADORA**Foto1:**
