MINISTERIO DE TRANSPORTES Y COMUNICACIONES

BITACORA ELECTRÓNICA DE OBRA

| Confirma Bitacora: Si | Nro Informe: 261 | Fecha Informe: 12-12-2021 | Nombre De La Obra: Carretera Chuquicara-Puente Quiroz – Tauca-Cabana-Huandoval-Pallasca, Tramo: Tauca- Pallasca | Personal Encargado: NATALY SUSI CABALLON PAUCAR |
| Asunto: INFORME DIARIO N°261-2021-MNT. TAUCA-PALLASCA/NSCP | | | | |

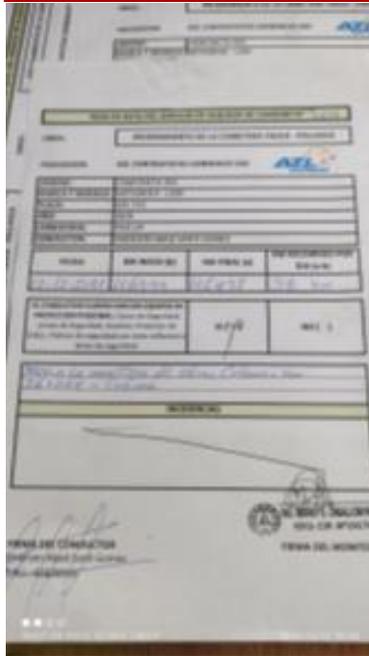
Foto2:

CONTROL DEL KILOMETRAJE DE LA CAMIONETA.

CONTROL DEL KILOMETRAJE DE LA CAMIONETA PARA LOS TRABAJOS DE MONITOREO.
