## BITACORA ELECTRÓNICA DE OBRA

| <b>Confirma Bitacora:</b><br>Si | <b>Nro Informe:</b><br>261 | <b>Fecha Informe:</b><br>12-12-2021 | <b>Nombre De La Obra:</b><br>Carretera Chuquicara-Puente Quiroz – Tauca-Cabana-Huandoval-Pallasca, Tramo: Tauca- Pallasca | | <b>Personal Encargado:</b><br>NATALY SUSI CABALLON PAUCAR |
| <b>Asunto:</b><br>INFORME DIARIO N°261-2021-MNT. TAUCA-PALLASCA/NSCP | | | | | |

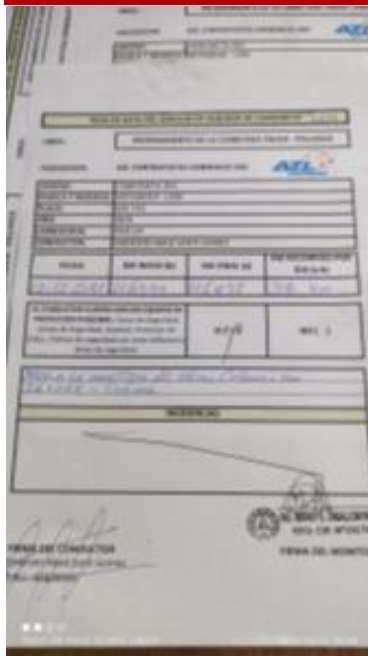
CONTROL DEL KILOMETRAJE DE LA CAMIONETA.

CONTROL DEL KILOMETRAJE DE LA CAMIONETA PARA LOS TRABAJOS DE MONITOREO.
