## BITACORA ELECTRÓNICA DE OBRA

| <b>Confirma Bitacora:</b><br>Si | <b>Nro Informe:</b><br>261 | <b>Fecha Informe:</b><br>12-12-2021 | <b>Nombre De La Obra:</b><br>Carretera Chuquicara-Puente Quiroz – Tauca-Cabana-Huandoval-Pallasca, Tramo: Tauca- Pallasca | <b>Personal Encargado:</b><br>NATALY SUSI CABALLON PAUCAR |
| <b>Asunto:</b><br>INFORME DIARIO N°261-2021-MNT. TAUCA-PALLASCA/NSCP | | | | |

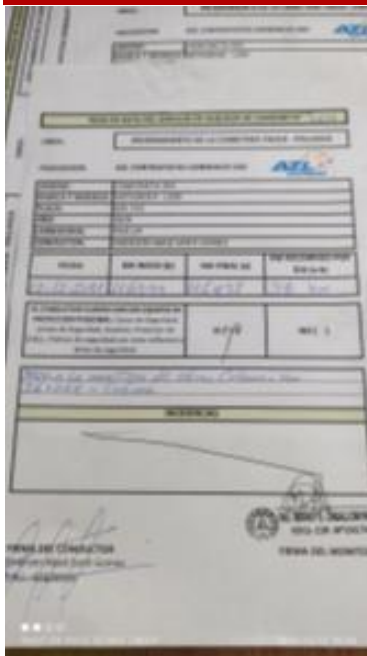
CONTROL DEL KILOMETRAJE DE LA CAMIONETA.

CONTROL DEL KILOMETRAJE DE LA CAMIONETA PARA LOS TRABAJOS DE MONITOREO.
