BITACORA ELECTRÓNICA DE OBRA

NUMERO DE INFORME : 0216

OBRA: MEJORAMIENTO DE LA CARRETERA OYON - AMBO TRAMO 2 DESVIO CERRO DE PASCO DESVIO CHACAYAN

TRAMO 2 progresiva km. 181+000 a la progresiva km. 230+000

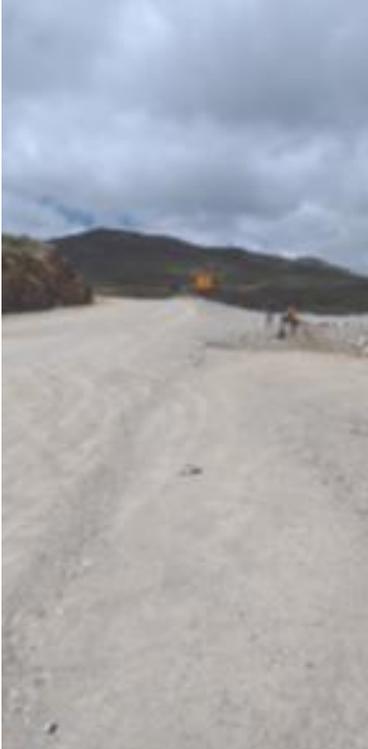
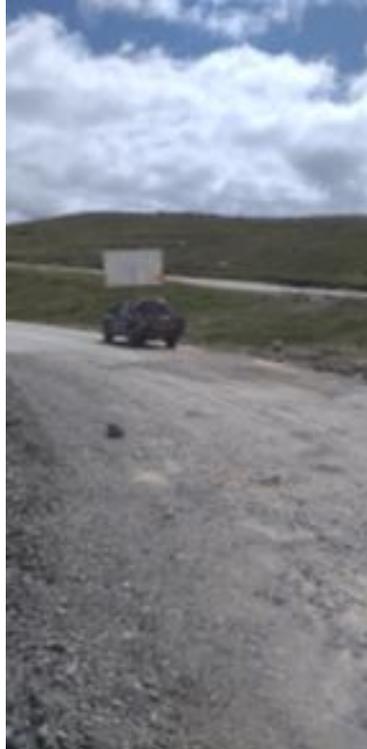
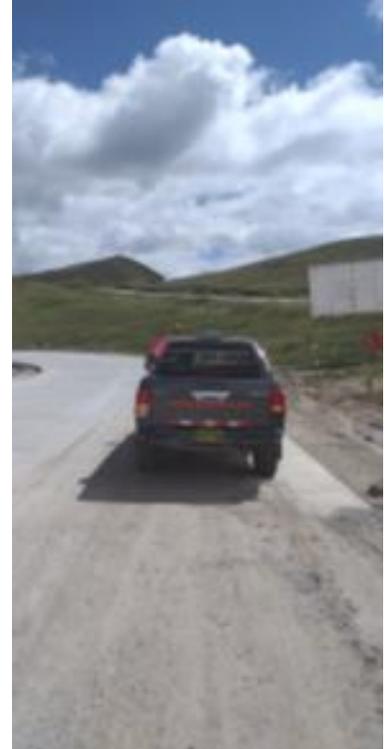
PROGRESIVA KM. 181+000

VISITA DE MONITOREO AL INICIO DEL TRAMO II: DESVIO CERRO DE PASCO

En las progresivas Km. 181+000 se realiza visita de monitoreo al inicio del tramo II, se verifica que el sector continua sin actividades.

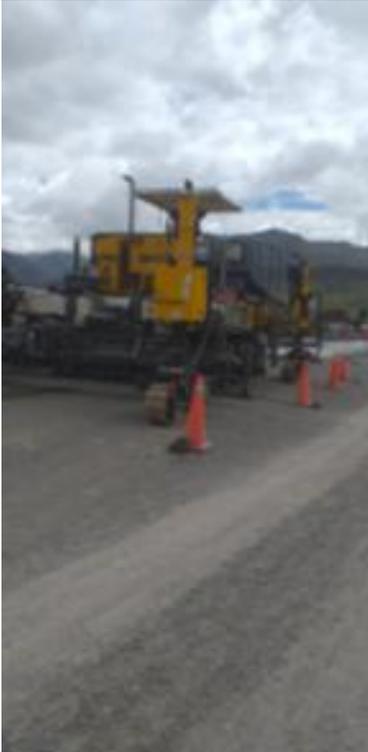
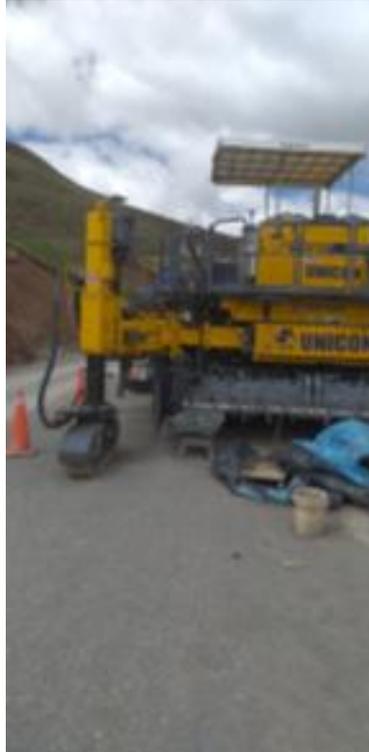
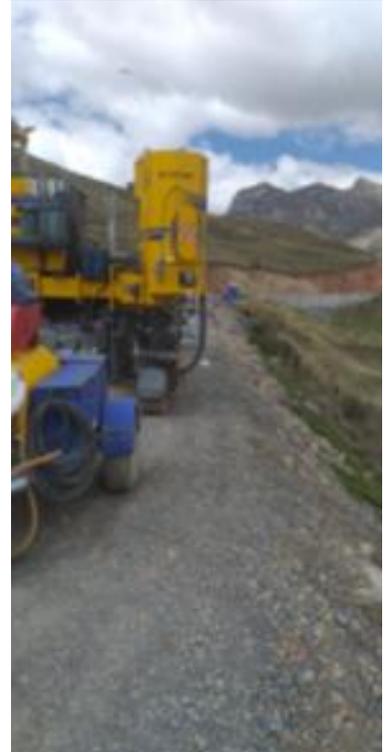
PROGRESIVAS KM. 195+620

VISITA DE MONITOREO A LA ZONA ALTA DEL TRAMO II: PAVIMENTADORA
ESTACIONADA SIN ACTIVIDADES**CDescripcion** :

En la progresiva Km. 195+620 se realiza visita de monitoreo a la zona alta del tramo II, donde se verifica la paralización de actividades en toda la zona alta, la pavimentadora, maquinarias y equipos paralizados, porque hoy no hay movilidad para los trabajadores, puesto que CONSORCIO CARRETERO DEL PERU les adeuda los pagos a las personas y empresas de servicio de transporte. Se espera la solución de este problema.

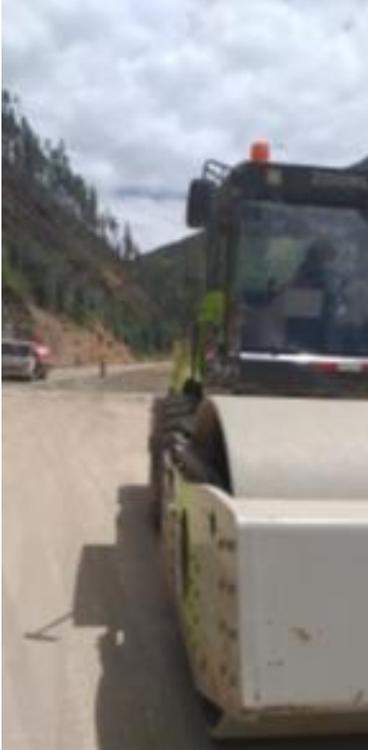
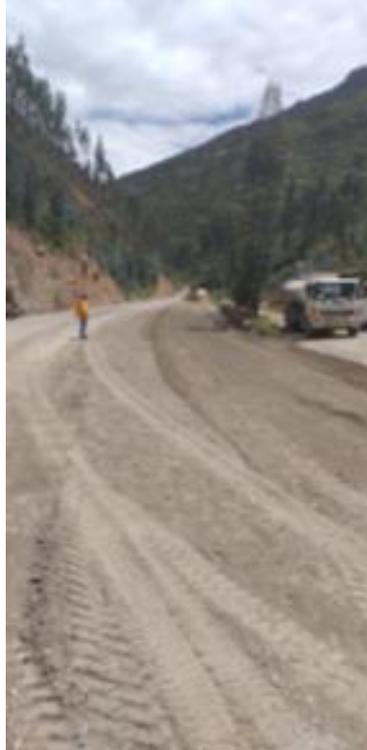
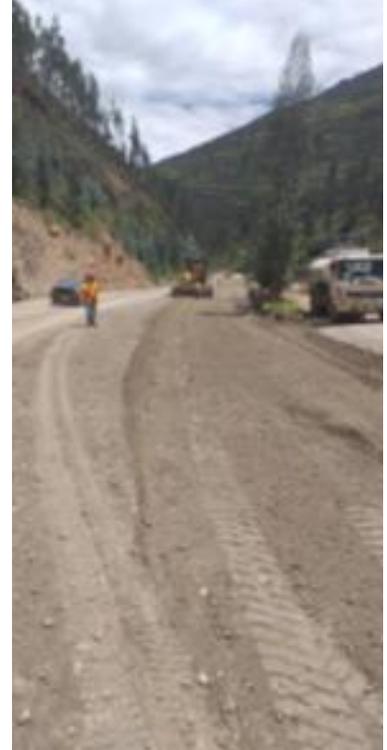
PROGRESIVA KM. 217+100 a 217+300
300.0 SUB BASES Y BASES
303.A SUB BASE GRANULAR

En la progresiva Km. 217+100 al Km. 217+ 300 se realiza la construcción de sub base granular, se utiliza : 2 motoniveladoras, 2 compactadora de rodillo, 1 camión cisterna, trabajan: 1 capataz, 4 operadores, 1 chofer de cisterna, 4 obreros, 2 vigías

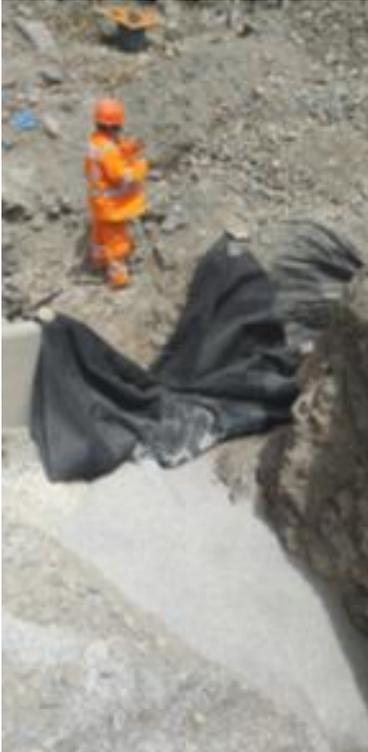
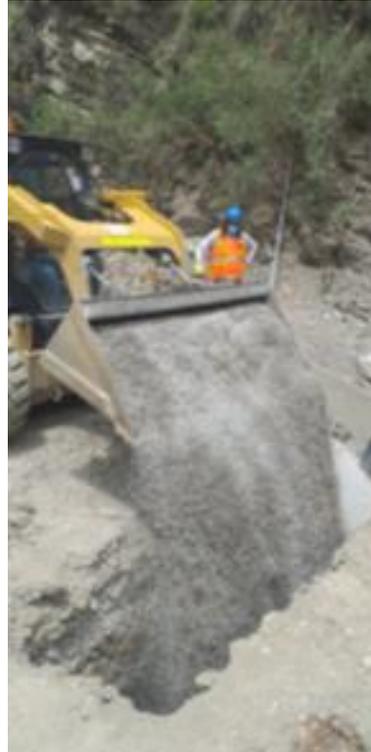
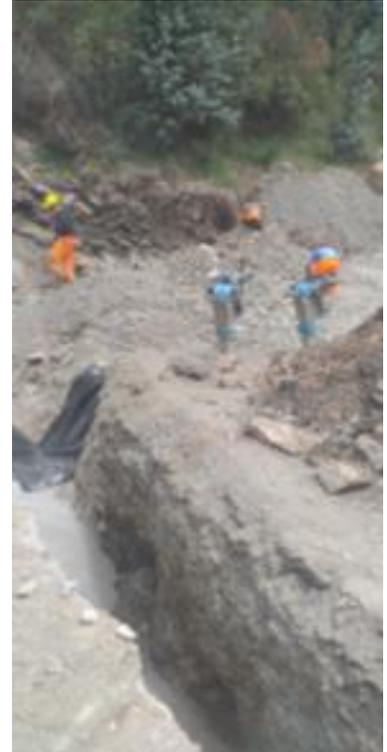
PROGRESIVA KM. 227+375
600.0 OBRAS DE ARTE Y DRENAJE
605.A RELLENO PARA ESTRUCTURAS

En la progresiva Km. 227+375 se realiza el relleno para la construcción de descarga de sub dren utilizando un mini cargador, para el relleno de descarga de sub dren en el lado izquierdo de la vía, se utiliza un mini cargador ,2 vibro apisonador y herramientas menores, trabajan : 1 capataz , 1 operador y 2 obreros

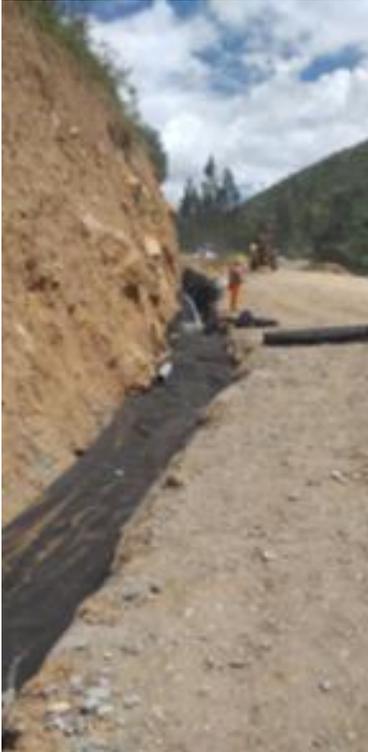
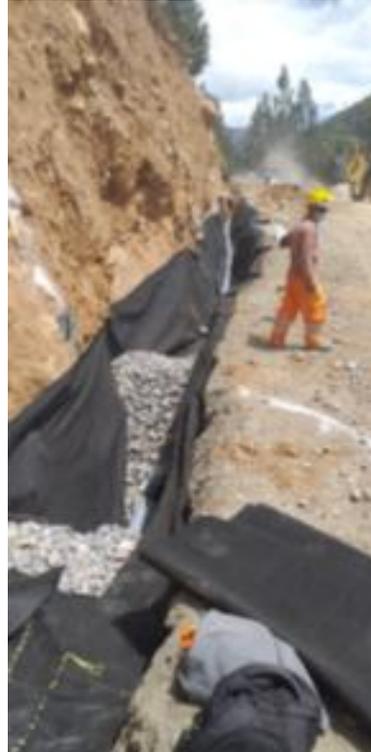
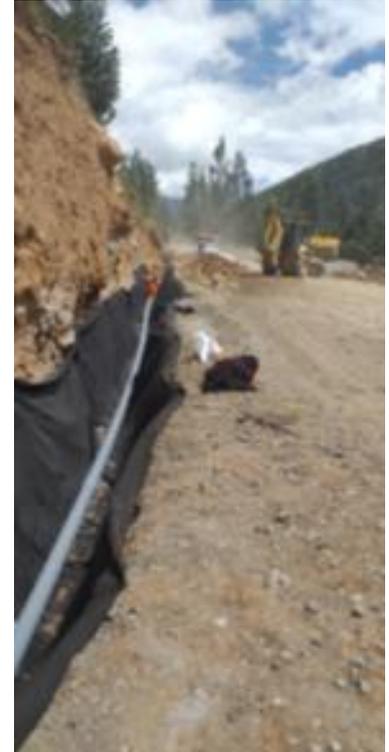
PROGRESIVAS KM. 227+420 a KM. 227+520
600.0 OBRAS DE ARTE Y DRENAJE
625.A SUBDREN TIPO1

En las progresivas km. 227+420 a 227+520 se realiza la excavación, colocación de arena, geotextil, la colocación de tuberías perforadas de 6"y colocación de material filtrante y el cierre y cosido del geotextil para la construcción de subdren tipo I . se utiliza 1 retroexcavadora y herramientas menores, trabajan: 1 capataz,, 1 operador y 4 obreros

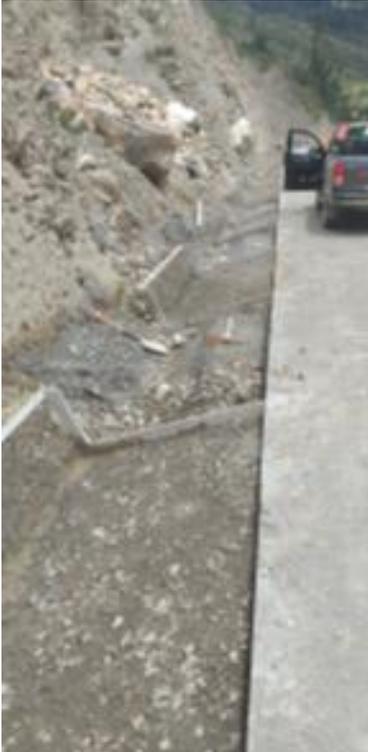
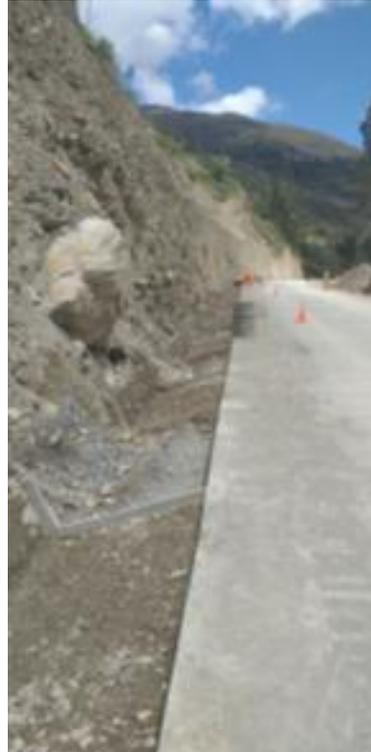
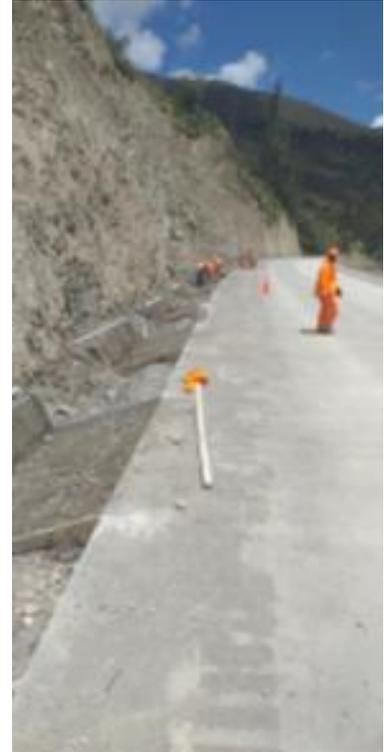
PROGRESIVA KM. 223+590 a 223+700
600.0 OBRAS DE ARTE Y DRENAJE
635.A CUNETAS REVESTIDAS TRIANGULAR TIPO I

En la progresiva Km. 223+590 a Km. 223+700 se realiza el acondicionamiento, limpieza y excavación de la superficie de tierra para la construcción de cunetas revestidas de concreto triangulares tipo I en el lado izquierdo de la vía. Se utiliza : herramientas menores trabajan: 1 capataz, 6 obreros

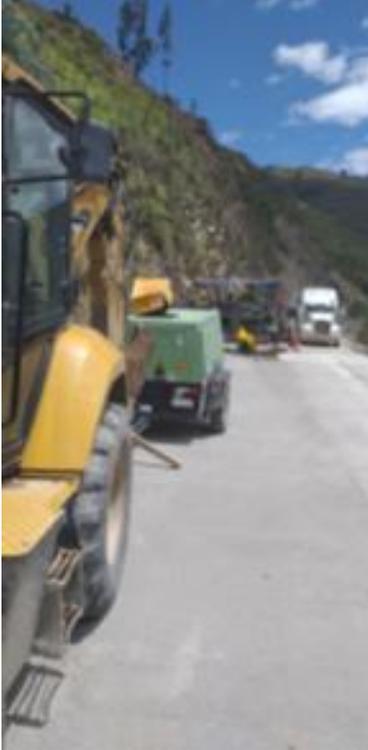
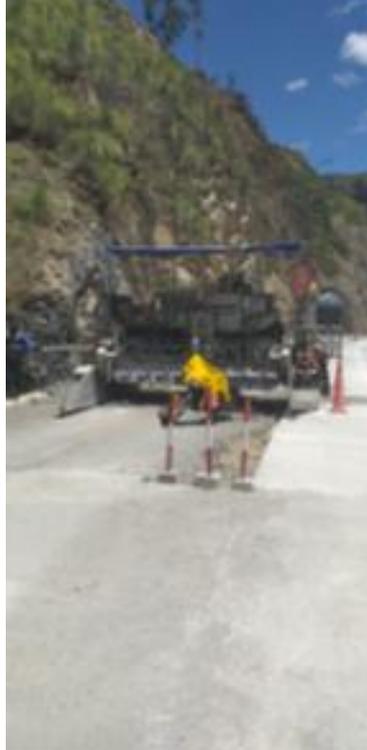
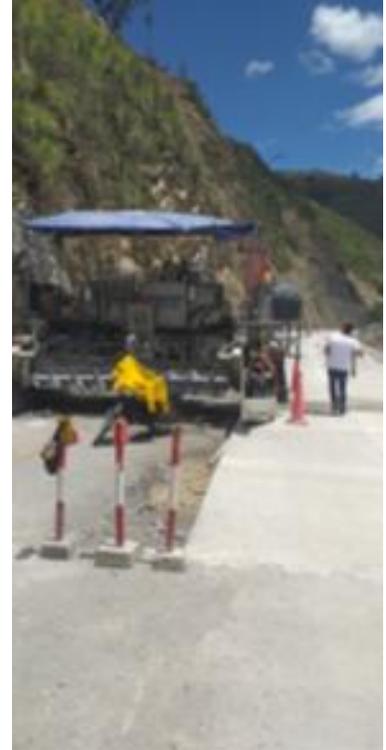
PROGRESIVA KM. 224+530

VISITA DE MONITOREO A LA ZONA BAJA DEL TRAMO II: PAVIMENTADORA Y EQUIPOS PARALIZADOS

En la progresiva Km. 224+530 se realiza visita de monitoreo a la zona baja del tramo II, se verifica las maquinarias y equipos y pavimentadora sin actividad, por la huelga de transporte de personal.

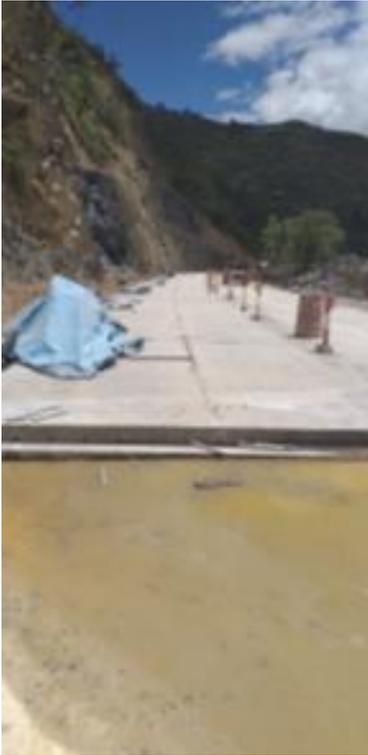
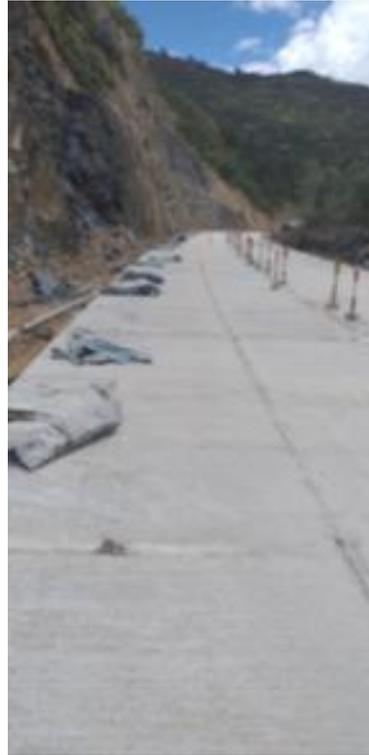
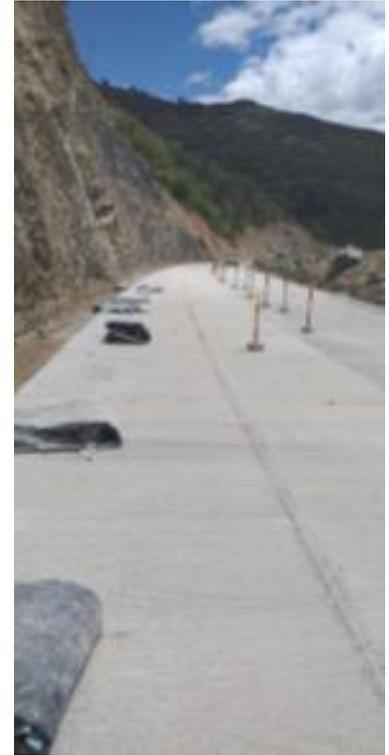
PROGRESIVAS KM. 224+590 a KM. 224+700
500.0 PAVIMENTOS DE CONCRETO HIDRAULICO
501.A PAVIMENTO DE CONCRETO HIDRAULICO S'S= 45 KG/CM2
(PAVIMENTADORA

En las progresivas KM. 224+590 a Km. 224+700 La pavimentadora esta ubicada en el lado izquierdo de la vía, actualmente esta sin actividad. El día domingo se verifica la realización de pavimentación de 110 m de pavimento de concreto hidráulico. se utilizo una pavimentadora, un camión cisterna, 4 volquetes, una retroexcavadora y herramientas menores, trabajaron: 1 capataz, 1 operador, 15 obreros. 5 choferes, 2 vigías

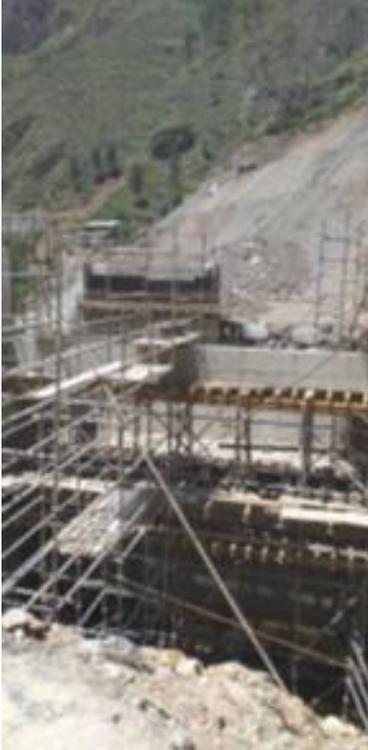
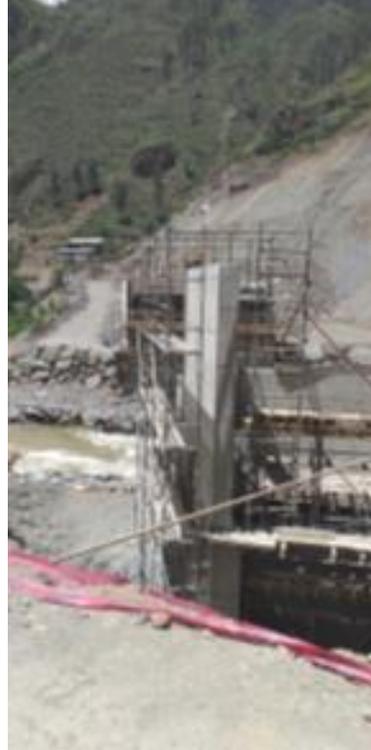
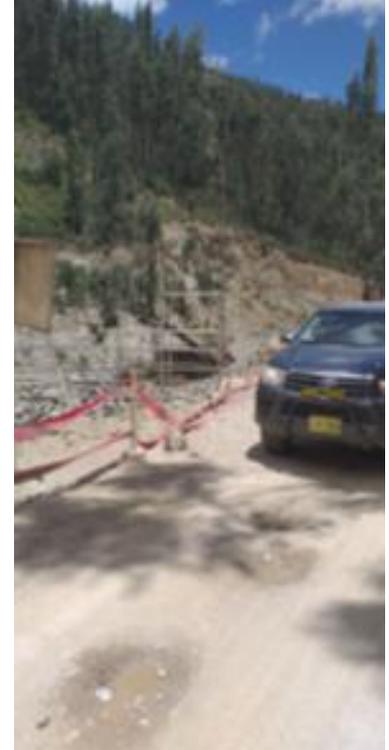
PROGRESIVA KM. 230+000

VISITA DE MONITOREO AL FINAL DEL TRAMO II: DESVIO CHACAYAN (PUENTE HUARIMARCA)

En la progresiva Km. 230+000 se realiza visita de monitoreo, hasta el final del tramo II, despues del puente huarimarca, se verifica en esta zona no hay actividades por motivo de la huelga de transporte para los trabajadores.

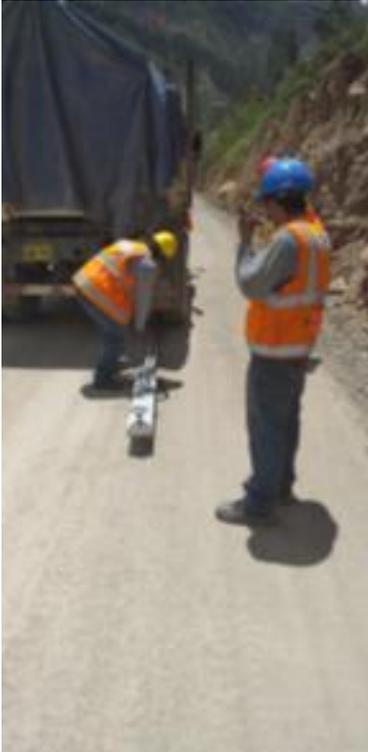
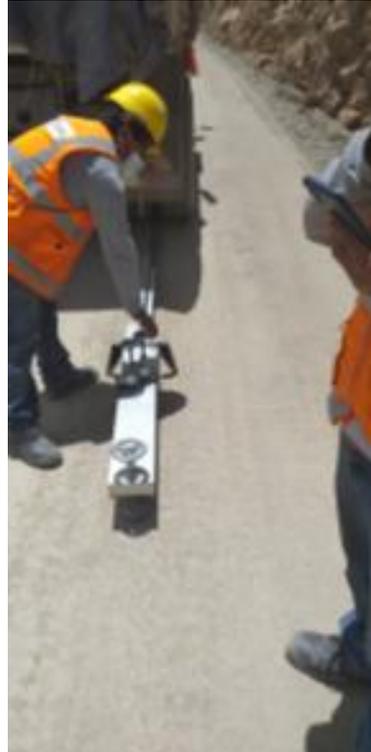
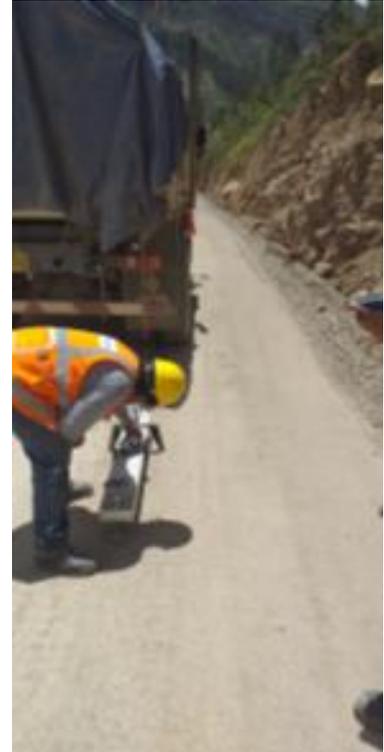
PROGRESIVA KM. 217+010

VISITA DE MONITOREO A LA ZONA BAJA DEL TRAMO II: CONTROL DE DEFELEXIONES UTILIZANDO VIGA BENKELMAN

En la progresiva Km. 217+010 se realiza visita de monitoreo a la zona baja del tramo II, se verifica que la contratista realiza el control de deflexion de la sub base granular ejecutada en el lado izquierdo de la vía Se utiliza un camión calibrado y viga benkelman. trabajo: 2 técnicos, 1 chofer.
