BITACORA ELECTRÓNICA DE OBRA

REGISTRO DE LA BITACORA Y FOTO DEL CUADERNO DE OBRA

Confirma Bitacora: Si	Nro Informe: 262	Fecha Informe: 13-12-2021	Nombre De La Obra: Carretera Chuquicara-Puente Quiroz – Tauca-Cabana-Huandoval-Pallasca, Tramo: Tauca- Pallasca	Personal Encargado: NATALY SUSI CABALLON PAUCAR
Foto Bitacora: Ver imagen completa	Foto Bitacora 2: Ver imagen completa	Foto Bitacora 3: Ver imagen completa	Foto Bitacora 4: Ver imagen completa	Foto Bitacora 5: Ver imagen completa
Asunto: INFORME DIARIO N°262-2021-MNT. TAUCA-PALLASCA/NSCP				
Foto Bitacora 6: Ver imagen completa

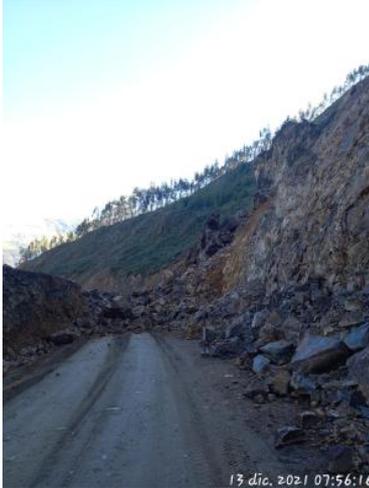
Foto1:

- Se aprecia constante asentamiento de plataforma de vía en falla geológica en el km9+500.
- Hoy 13.12.2021 hubo un derrumbe en el km 29+500 que se originó por el colapso de una roca fisurada; siendo necesario mencionar que en el periodo de paralización se apreció colapso de una parte de una roca fisurada en diferentes fechas, quedando otra parte de roca que con las constantes precipitaciones pluviales colapsará.

LIMPIEZA DE DERRUMBE EN EL KM29+500.

MO: 1 INGENIERO ESPECIALISTA DE PRODUCCIÓN, 1 ASISTENTE DE SEGURIDAD, 1 CAPATAZ, 1 OFICIAL, 1 OPERARIO, 1 CONDUCTOR, 2 VIGÍAS.
EM: 1 CARGADOR FRONTAL, 1 CAMIONETA
- EN EL PERIODO DE PARALIZACIÓN SE APRECIÓ COLAPSO DE UNA PARTE DE UNA ROCA FISURADA EN DIFERENTES FECHAS, QUEDANDO OTRA PARTE DE ROCA QUE CON LAS CONSTANTES PRECIPITACIONES PLUVIALES COLAPSARÁ.

- Se recomienda al contratista realizar la limpieza de escombros producto de la voladura, corte y derrumbes a lo largo del tramo, asimismo la limpieza de residuos producto de las actividades ejecutadas.

- Se recomienda a las partes involucradas en la ejecución de la obra prever eventualidades ante el incremento de las precipitaciones pluviales.
- Se recomienda a la intervención de la entidad para ver la posibilidad de intervenir como emergencia la ejecución del puente en el km36+100.
