BITACORA ELECTRÓNICA DE OBRA

Confirma Bitacora: Si	Nro Informe: 002	Fecha Informe: 07-12-2021	Nombre De La Obra: MEJORAMIENTO DE LA CARRETERA SANTA MARIA - SANTA TERESA - PUENTE HIDROELECTRICA MACHUPICCHU - ITEM A : MEJORAMIENTO DE LA CARRETERA A NIVEL DE CARPETA ASFÁLTICA	Personal Encargado: NATALY KATHERINE MARIN PAUCAR
---------------------------------	----------------------------	-------------------------------------	---	---

INFORME DIARIO N° 002-2021-CARRETERA SANTA MARÍA - SANTA TERESA - PUENTE HIDROELÉCTRICA MACHUPICCHU/ NKMP

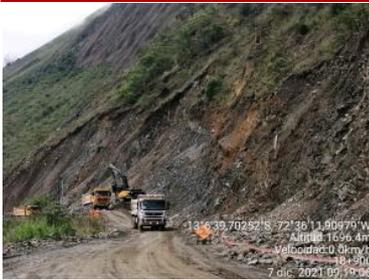
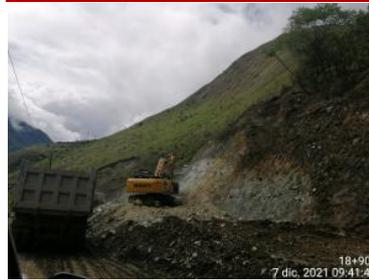
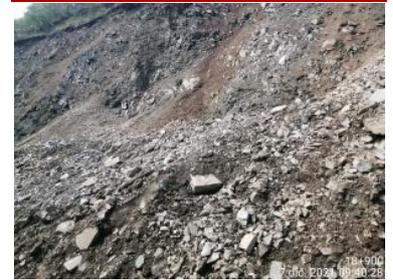
Carguío de material km 18+800

Se observaron actividades de carguío de material, que es depositado en el DME del km 24+600.

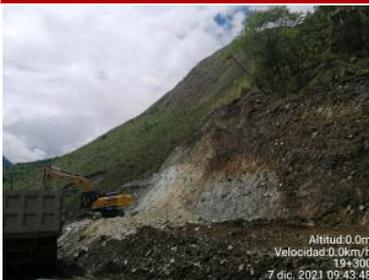
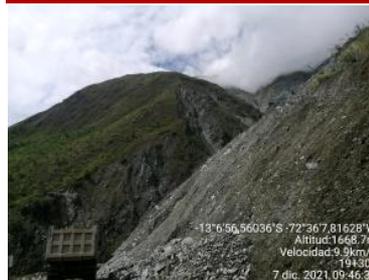
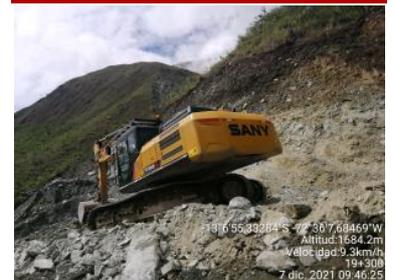
Trabajos de corte en km 19+300

Se observaron trabajos de corte y carguío de material (roca fragmentada) en el km 19+300.

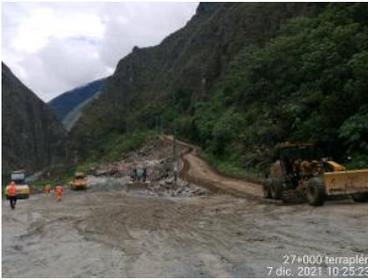
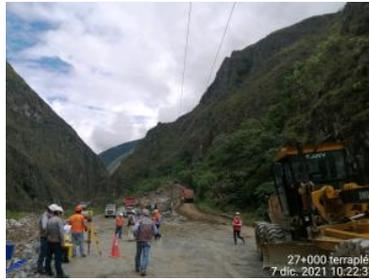
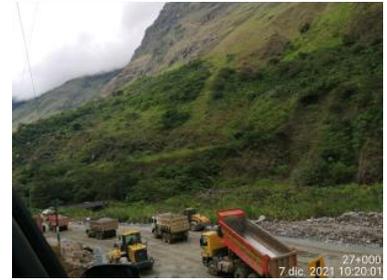
Terraplén km 27+000

-En el asiento N° 402 (04.12.21). El supervisor señala que existe falta de material para el avance de los trabajos de terraplenes en el km 15+300 y km 27+000 y que los días 02 y 03 de diciembre, el contratista ha podido avanzar en trabajos de carguío de material de corte y transporte de material de eliminación; sin embargo, el supervisor verifico que no se cuenta con material para terraplén, por lo cual se han paralizado los trabajos. El día sábado se verifico que salió el sol y que el contratista estaba preparando material en el km 24+600, lo cual no ha previsto oportunamente.

Ejecución de trabajos para conformación de terraplén; presencia de material húmedo en la plataforma y traslado de material con volquetes para conformación de terraplén, puesto que no se cuenta con lo necesario para seguir compactando las capas.

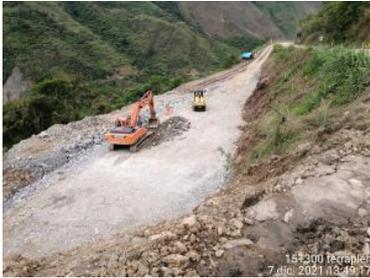
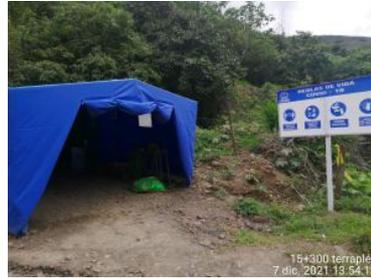
Terraplén km 15+300

Conformación de terraplén en km 15+300, presencia de excavadora y rodillo, falta de material para conformación de capas.

-En el asiento N° 404 (04.12.21). El supervisor señala en referencia al asiento N° 386 del Contratista, que (1) Se debe presentar el expediente del presupuesto adicional para el nuevo DME del km 15+300 para la revisión por la supervisión y aprobación por parte de la entidad. (2) El uso del DME del km 26+500 (ampliación) es a partir de la comunicación, tal y como lo indica el contratista.
