## BITACORA ELECTRÓNICA DE OBRA

| Confirma Bitacora: | Nro Informe: | Fecha Informe: | Nombre De La Obra: | Personal Encargado: |
|---|---|---|---|---|
| Si | 002 | 07-12-2021 | MEJORAMIENTO DE LA CARRETERA SANTA MARIA - SANTA TERESA - PUENTE HIDROELECTRICA MACHUPICCHU - ITEM A : MEJORAMIENTO DE LA CARRETERA A NIVEL DE CARPETA ASFÁLTICA | NATALY KATHERINE MARIN PAUCAR |

INFORME DIARIO N° 002-2021-CARRETERA SANTA MARÍA - SANTA TERESA - PUENTE HIDROELÉCTRICA MACHUPICCHU/ NKMP

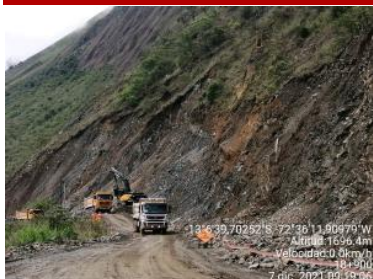
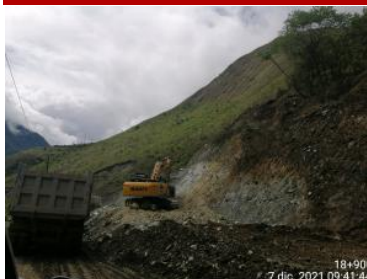
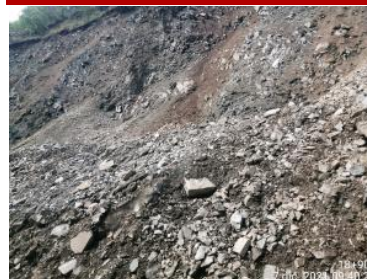
Carguío de material km 18+800

Se observaron actividades de carguío de material, que es depositado en el DME del km 24+600.

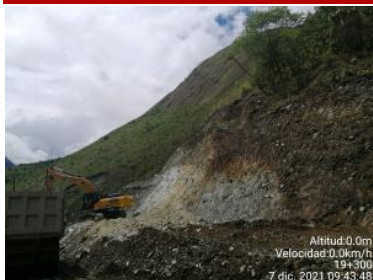
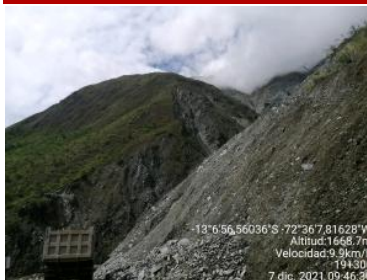
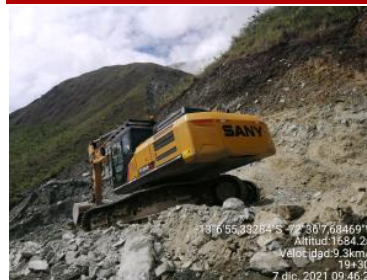
Trabajos de corte en km 19+300

Se observaron trabajos de corte y carguío de material (roca fragmentada) en el km 19+300.

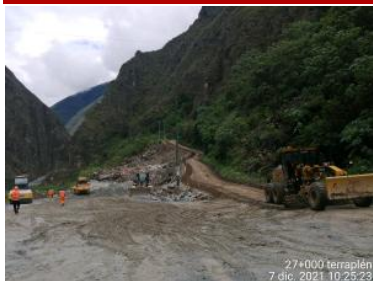
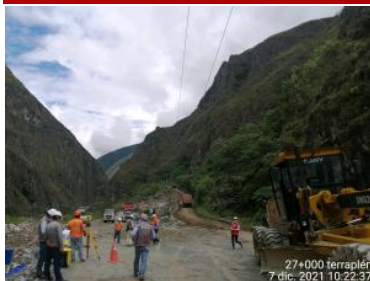
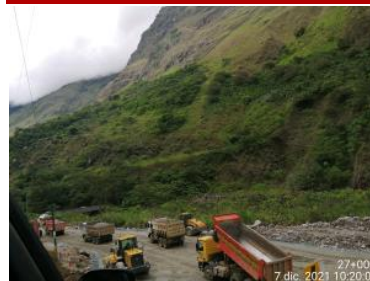
Terraplén km 27+000

Ejecución de trabajos para conformación de terraplén; presencia de material húmedo en la plataforma y traslado de material con volquetes para conformación de terraplén, puesto que no se cuenta con lo necesario para seguir compactando las capas.

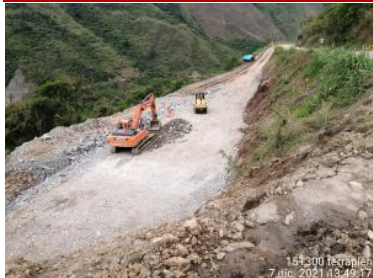
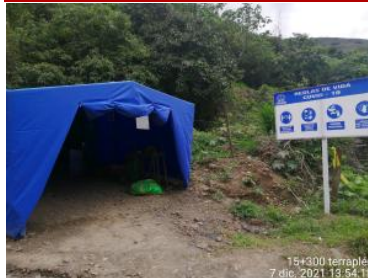
Terraplén km 15+300

Conformación de terraplén en km 15+300, presencia de excavadora y rodillo, falta de material para conformación de capas.
