BITACORA ELECTRÓNICA DE OBRA

Confirma Bitacora: Si	Nro Informe: 004	Fecha Informe: 09-12-2021	Nombre De La Obra: MEJORAMIENTO DE LA CARRETERA SANTA MARIA - SANTA TERESA - PUENTE HIDROELECTRICA MACHU PICCHU - ITEM A : MEJORAMIENTO DE LA CARRETERA A NIVEL DE CARPETA ASFÁLTICA	Personal Encargado: NATALY KATHERINE MARIN PAUCAR
---------------------------------	----------------------------	-------------------------------------	--	---

INFORME DIARIO N° 004-2021-CARRETERA SANTA MARÍA - SANTA TERESA - PUENTE HIDROELÉCTRICA MACHUPICCHU/ NKMP

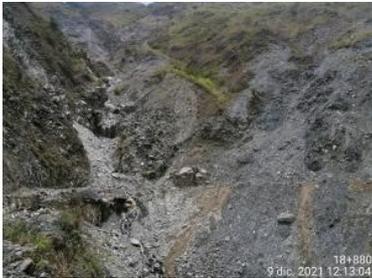
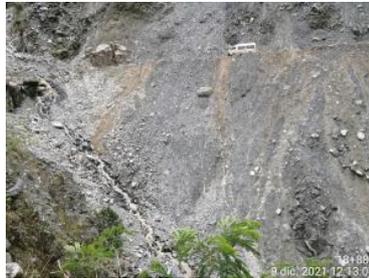
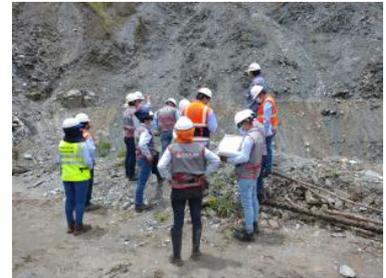
Sector inestable Km 19+400

Visita de campo del administrador de Contrato de Provias Nacionales, especialista del contratista y especialista de la supervisión, observado el sector inestable y lo que se indica en el expediente tecnico.

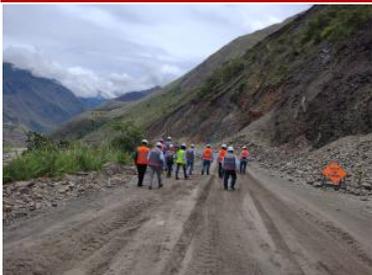
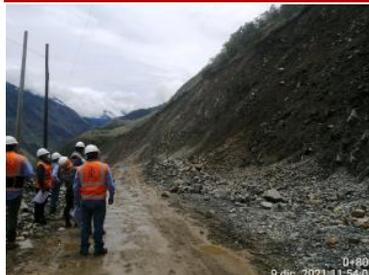
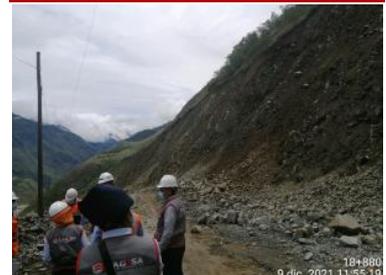
Visita de campo km 18+600 aprox.

Se realiza la visita de campo al km 18+600 aprox, para observar el deslizamiento del material de talud, con el personal de Provias, Adm. Contrato, contratista y supervisión.

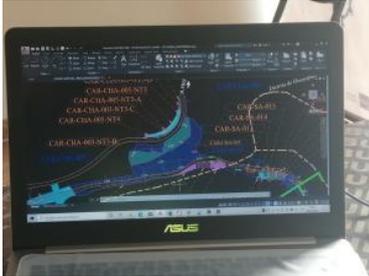
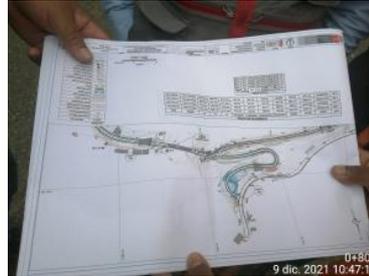
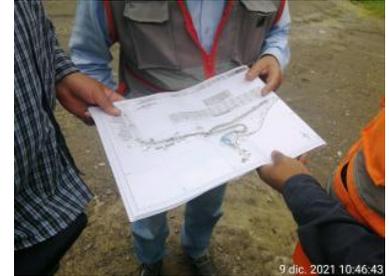
Solicitud de Reunión con el area de PACRI

Se observaron las arreas liberadas para la zona de acceso en el km 0+900 en la Reunión entre el adm contrato y el área de PACRI, además indicaron que existen servicios que se estan encargando de las interferencias eléctricas y sanitarias. Y que se tiene gran porcentaje de avance en la liberación de predios.

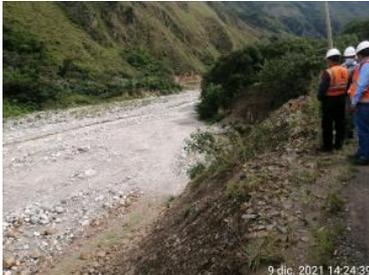
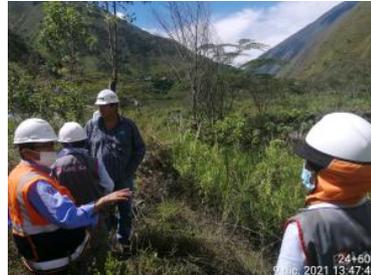
Area propuesto para cantera

Se observo un área propuesto para cantera (cumple con los ensayos de suelos) que se encuentra a 5 km de la salida de Huadquiña, poblado de Santa Teresa.
