BITACORA ELECTRÓNICA DE OBRA

Confirma Bitacora:	Nro Informe:	Fecha Informe:	Nombre De La Obra:	Personal Encargado:
Si	N° 113-PVN - MJQY - 2021	10-12-2021	HUANUCO - HUALLANCA (T1)	MICHAEL JESUS QUISPE YAURI.

OBRA: MEJORAMIENTO, CONSERVACIÓN POR NIVELES DE SERVICIO Y OPERACIÓN DEL CORREDOR VIAL: HUANUCO – LA UNIÓN – HUALLANCA – DV. ANTAMINA/ EMP. PE-3N (TINGO CHICO) – NUEVAS FLORES – LLATA – ANTAMINA.

(HUÁNUCO - PUNTO UNIÓN) KM 00+000 AL KM 52+920 DEL TRAMO I:

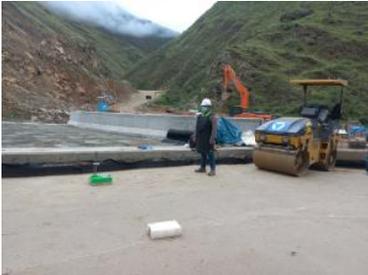
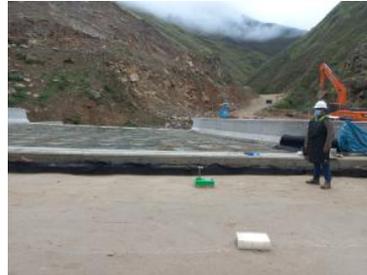
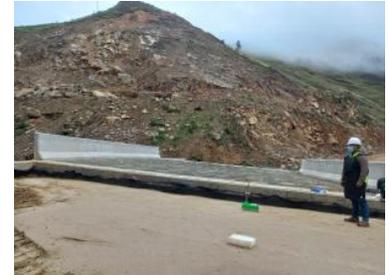
PROGRESIVA: KM 15+438 AL KM 15+453

ENSAYO DE DENSIDAD DE CAMPO

SE REALIZA EL ENSAYO DE DENSIDAD DE CAMPO (DENSÍMETRO NUCLEAR) EN LA SUB RASANTE EN LA CAPA N° 1 L.I.

SE REALIZA EN ENSAYO DE DPL EN EL TERRENO DE FUNDACIÓN DEL MURO

SE REALIZA EL ENSAYO DE DENSIDAD DE CAMPO (CONO DE ARENA) EN EL RELLENO ESTRUCTURAL DEL MURO

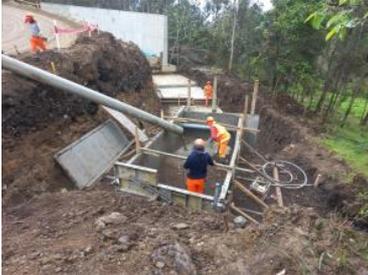
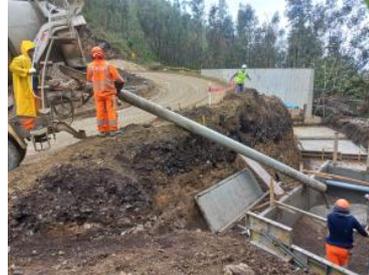
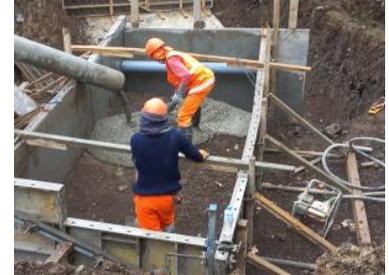
PROGRESIVA: KM 19+830 AL KM 19+850

CONSTRUCCIÓN MURO DE CONTENCIÓN

EXCAVACIÓN Y ELIMINACIÓN DEL TERRENO NATURAL

ENCOFRADO DEL MURO CON PANELES FENÓLICOS METALICOS

COLOCACIÓN DE CONCRETO DE F'C = 140 KG/CM2

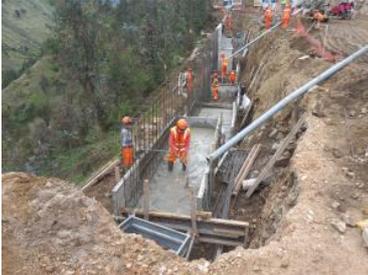
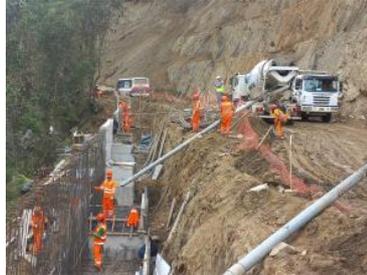
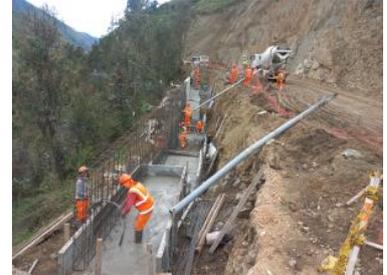
PROGRESIVA: KM 23+806 AL KM 23+882

CONSTRUCCIÓN MURO DE CONTENCIÓN

EXCAVACIÓN Y ELIMINACIÓN DEL TERRENO NATURAL

ENCOFRADO DEL MURO CON PANELES FENÓLICOS METALICOS

COLOCACIÓN DE CONCRETO PARA ZAPATA DE F'C = 210 KG/CM2

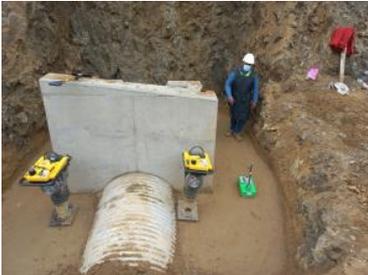
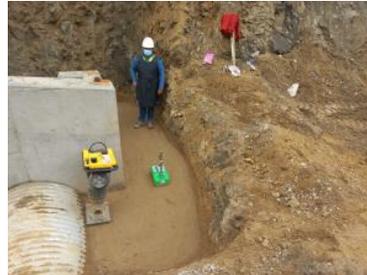
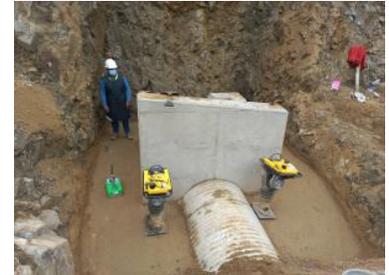
PROGRESIVA: KM 23+783

ENSAYO DE DENSIDAD DE CAMPO

SE REALIZA EL ENSAYO DE DENSIDAD DE CAMPO (DENSÍMETRO NUCLEAR) EN LA SUB RASANTE EN LA CAPA N° 1 L.I.

SE REALIZA EN ENSAYO DE DPL EN EL TERRENO DE FUNDACIÓN DEL MURO

SE REALIZA EL ENSAYO DE DENSIDAD DE CAMPO (CONO DE ARENA) EN EL RELLENO ESTRUCTURAL DEL MURO

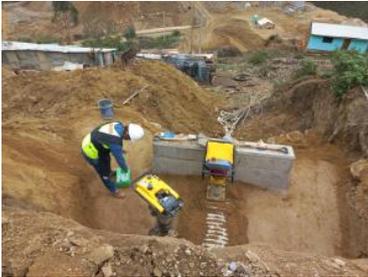
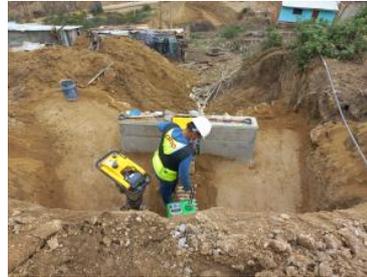
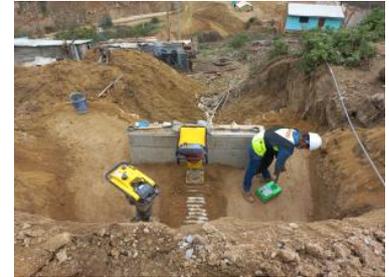
PROGRESIVA: KM 22+966

ENSAYO DE DENSIDAD DE CAMPO

SE REALIZA EL ENSAYO DE DENSIDAD DE CAMPO (DENSÍMETRO NUCLEAR) EN LA SUB RASANTE EN LA CAPA N° 1 L.I.

SE REALIZA EN ENSAYO DE DPL EN EL TERRENO DE FUNDACIÓN DEL MURO

SE REALIZA EL ENSAYO DE DENSIDAD DE CAMPO (CONO DE ARENA) EN EL RELLENO ESTRUCTURAL DEL MURO

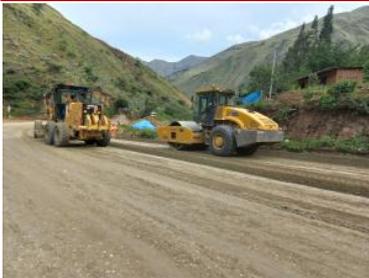
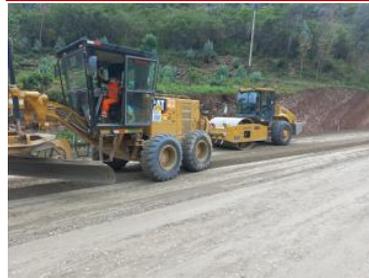
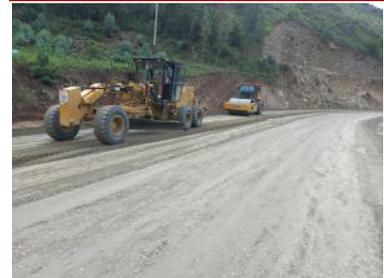
PROGRESIVA: KM 14+330 AL KM 14+710

CONSTRUCCIÓN DE BASE GRANULAR

BATIDO Y CONFORMACIÓN BASE GRANULAR

SE VERIFICA LOS TRABAJOS DE CONFORMACIÓN A NIVEL DE BASE GRANULAR
