# BITACORA ELECTRÓNICA DE OBRA

Confirma Bitacora:	Nro Informe:	Fecha Informe:	Nombre De La Obra:	Personal Encargado:
Si	N° 114-PVN - MJQY - 2021	11-12-2021	HUANUCO - HUALLANCA (T1)	MICHAEL JESUS QUISPE YAURI.

OBRA: MEJORAMIENTO, CONSERVACIÓN POR NIVELES DE SERVICIO Y OPERACIÓN DEL CORREDOR VIAL: HUÁNUCO – LA UNIÓN – HUALLANCA – DV. ANTAMINA/ EMP. PE-3N (TINGO CHICO) – NUEVAS FLORES – LLATA – ANTAMINA.

(HUÁNUCO - PUNTO UNIÓN) KM 00+000 AL KM 52+920 DEL TRAMO I:

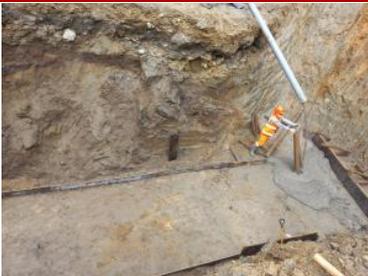
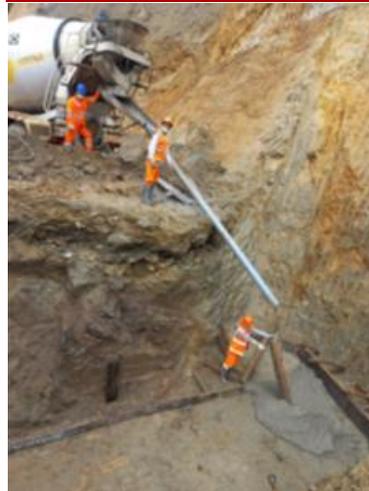
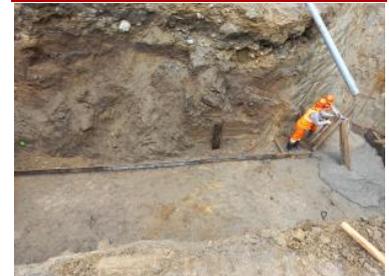
PROGRESIVA: KM 24+496

CONSTRUCCIÓN MURO DE CONTENCIÓN

EXCAVACIÓN Y ELIMINACIÓN DEL TERRENO NATURAL

ENCOFRADO DEL MURO CON PANELES FENÓLICOS METALICOS

COLOCACIÓN DE CONCRETO PARA SOLADO DE F'C = 100 KG/CM2

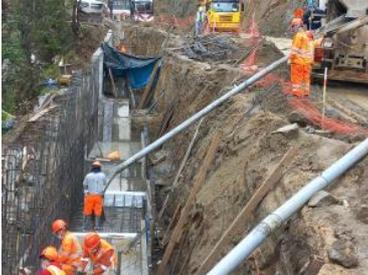
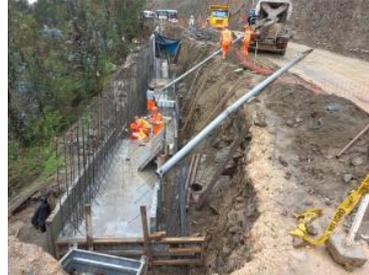
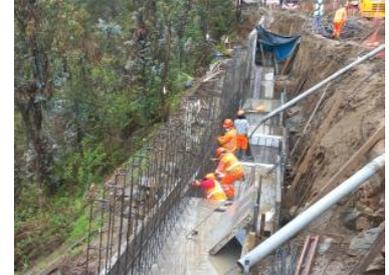
PROGRESIVA: KM 23+806 AL KM 23+882

CONSTRUCCIÓN MURO DE CONTENCIÓN

EXCAVACIÓN Y ELIMINACIÓN DEL TERRENO NATURAL

ENCOFRADO DEL MURO CON PANELES FENÓLICOS METALICOS

COLOCACIÓN DE CONCRETO PARA ZAPATA DE F'C = 210 KG/CM2

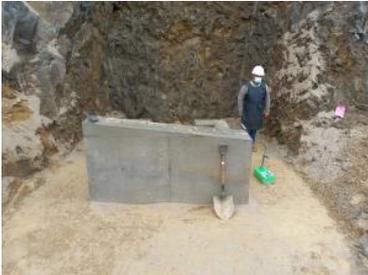
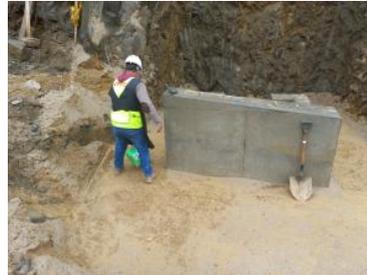
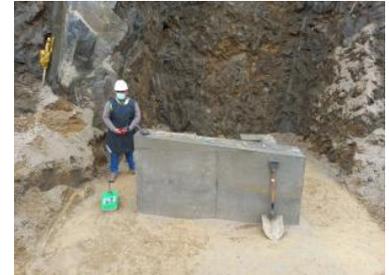
PROGRESIVA: KM 23+783

ENSAYO DE DENSIDAD DE CAMPO

SE REALIZA EL ENSAYO DE DENSIDAD DE CAMPO (DENSÍMETRO NUCLEAR) EN LA SUB RASANTE EN LA CAPA N° 1 L.I.

SE REALIZA EN ENSAYO DE DPL EN EL TERRENO DE FUNDACIÓN DEL MURO

SE REALIZA EL ENSAYO DE DENSIDAD DE CAMPO (CONO DE ARENA) EN EL RELLENO ESTRUCTURAL DEL MURO

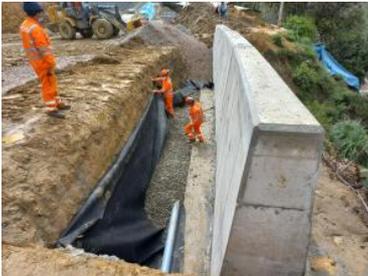
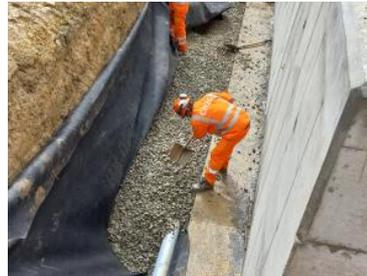
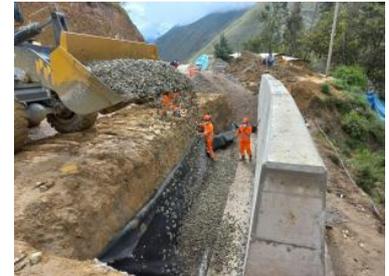
PROGRESIVA: KM 23+053 AL KM 23+067

RELLENO DE MUROS

RELLENO DE MATERIAL ESTRUCTURAL POR CAPAS

RELLENO DE MATERIAL ESTRUCTURAL DE CANTERA

EL ENSAYO DE DENSIDAD DE CAMPO (CONO DE ARENA) MURO DE CONTENCIÓN

COLOCACIÓN DE RELLENO COMPACTADO POR CAPAS CADA 0.20 M EN LADO DERECHO DE LA VÍA, VERIFICADO POR TOPOGRAFÍA Y LABORATORIO DE SUELOS DE SUPERVISIÓN

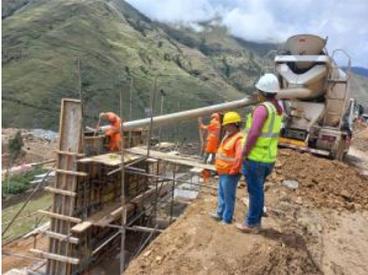
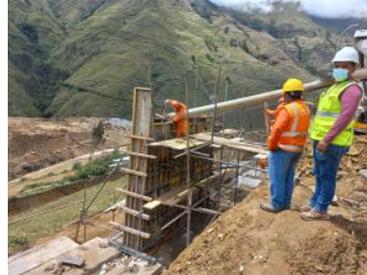
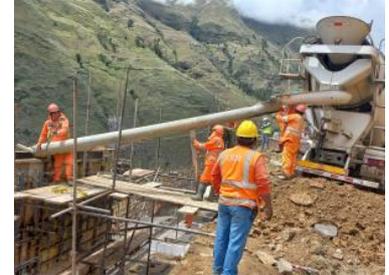
PROGRESIVA: KM 22+881 AL KM 22+957

CONSTRUCCIÓN MURO DE CONTENCIÓN

EXCAVACIÓN Y ELIMINACIÓN DEL TERRENO NATURAL

ENCOFRADO DEL MURO CON PANELES FENÓLICOS METALICOS

COLOCACIÓN DE CONCRETO PARA ELEVACIÓN DE MURO DE F'C = 210 KG/CM2

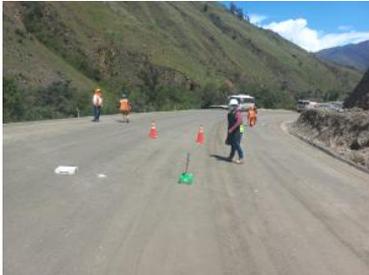
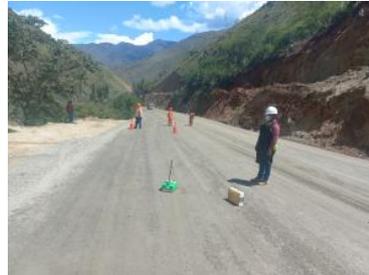
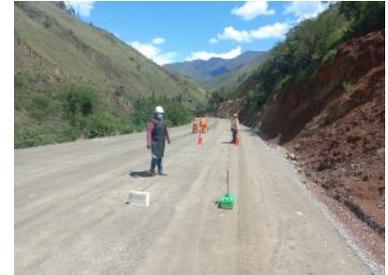
PROGRESIVA: KM 14+330 AL KM 14+700

ENSAYO DE DENSIDAD DE CAMPO

SE REALIZA EL ENSAYO DE DENSIDAD DE CAMPO (DENSÍMETRO NUCLEAR) EN LA SUB RASANTE EN LA CAPA N° 1 L.I.

SE REALIZA EN ENSAYO DE DPL EN EL TERRENO DE FUNDACIÓN DEL MURO

SE REALIZA EL ENSAYO DE DENSIDAD DE CAMPO (CONO DE ARENA) EN EL RELLENO ESTRUCTURAL DEL MURO

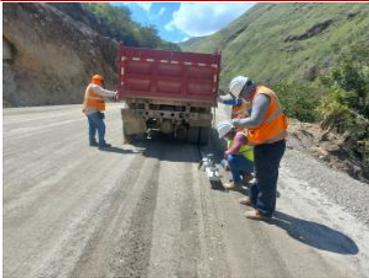
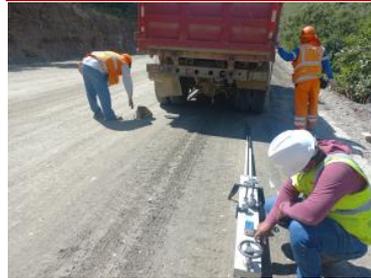
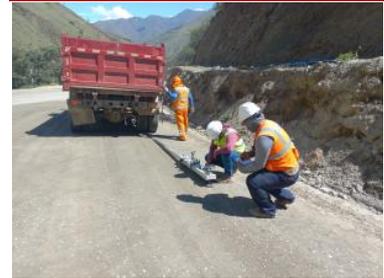
PROGRESIVA: KM 14+330 AL KM 14+700

VIGA BENKELMAN

SE REALIZA EL ENSAYO DE DEFLECTOMETRÍA (CAMIÓN VIGA BENKELMAN) EN LA CARPETA ASFÁLTICA
