## BITACORA ELECTRÓNICA DE OBRA

Confirma Bitacora:	Nro Informe:	Fecha Informe:	Nombre De La Obra:	Personal Encargado:
Si	N° 115-PVN - MJQY - 2021	13-12-2021	HUANUCO - HUALLANCA (T1)	MICHAEL JESUS QUISPE YAURI.

OBRA: MEJORAMIENTO, CONSERVACIÓN POR NIVELES DE SERVICIO Y OPERACIÓN DEL CORREDOR VIAL: HUÁNUCO – LA UNIÓN – HUALLANCA – DV. ANTAMINA/ EMP. PE-3N (TINGO CHICO) – NUEVAS FLORES – LLATA – ANTAMINA.

OBRA N° 127-2018-MTC/20.2 CON LA EMPRESA CONTRATISTA CR20-(CHINA RAILWAY 20 BUREAU GROUP CORPORACIÓN) PARA LA EJECUCIÓN DE LA OBRA “MEJORAMIENTO, CONSERVACIÓN POR NIVELES DE SERVICIO Y OPERACIÓN DE CORREDOR VIAL HUÁNUCO-LA UNIÓN-HUALLANCA-DV. ANTAMINA/EMP. PE-3N (TINGO CHICO)-NUEVAS FLORES-LLATA-ANTAMINA”, TRAMO I: INICIA (HUÁNUCO) KM 00+000 Y CULMINA (PUNTO UNIÓN) KM 52+920.

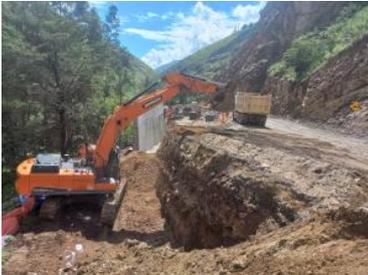
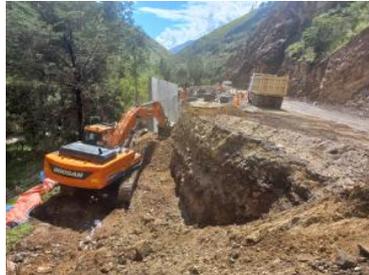
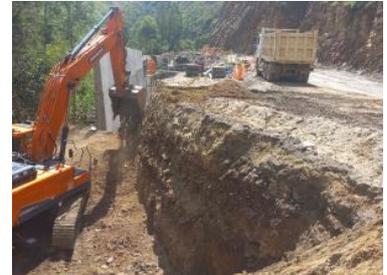
PROGRESIVA: KM 15+354 AL KM 15+379

CORTE DE TALUD

200. MOVIMIENTO DE TIERRAS

202.A EXCAVACIÓN EN ROCA FIJA

202.B EXCAVACIÓN EN ROCA SUELTA

202.C EXCAVACIÓN EN MATERIAL SUELTO

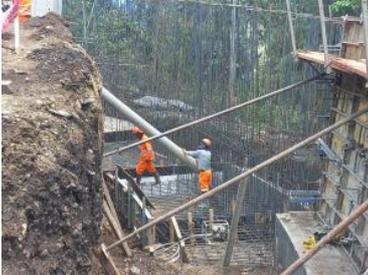
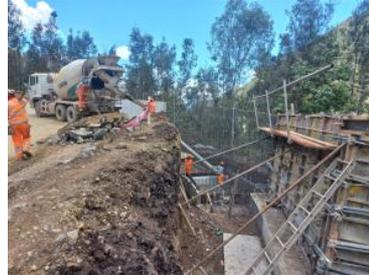
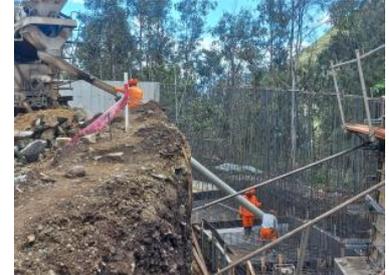
PROGRESIVA: KM 19+830 AL KM 19+850

CONSTRUCCIÓN MURO DE CONTENCIÓN

EXCAVACIÓN Y ELIMINACIÓN DEL TERRENO NATURAL

ENCOFRADO DEL MURO CON PANELES FENÓLICOS METALICOS

COLOCACIÓN DE CONCRETO PARA ZAPATA DE F'C = 210 KG/CM2

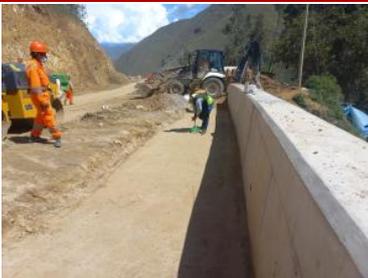
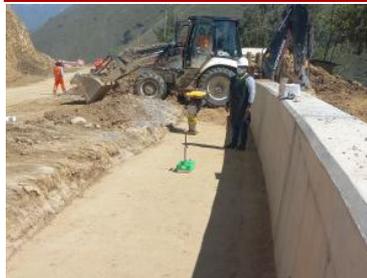
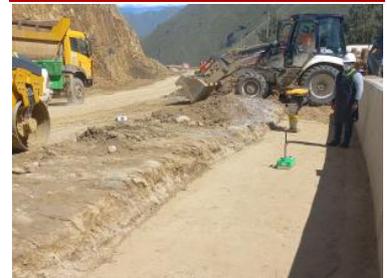
PROGRESIVA: KM 23+053 AL KM 23+067

ENSAYO DE DENSIDAD DE CAMPO

SE REALIZA EL ENSAYO DE DENSIDAD DE CAMPO (DENSÍMETRO NUCLEAR) EN LA SUB RASANTE EN LA CAPA N° 1 L.I.

SE REALIZA EN ENSAYO DE DPL EN EL TERRENO DE FUNDACIÓN DEL MURO

SE REALIZA EL ENSAYO DE DENSIDAD DE CAMPO (CONO DE ARENA) EN EL RELLENO ESTRUCTURAL DEL MURO

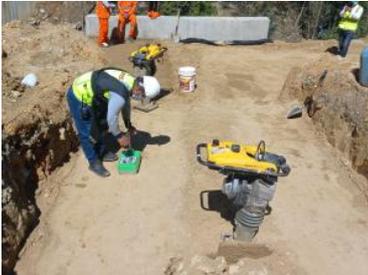
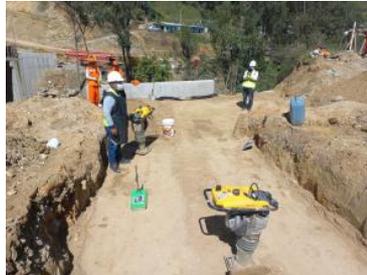
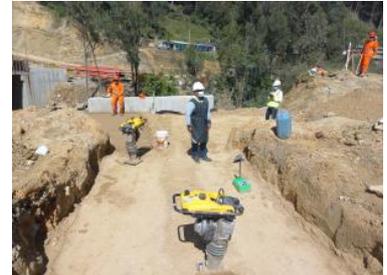
PROGRESIVA: KM 24+405

ENSAYO DE DENSIDAD DE CAMPO

SE REALIZA EL ENSAYO DE DENSIDAD DE CAMPO (DENSÍMETRO NUCLEAR) EN LA SUB RASANTE EN LA CAPA N° 1 L.I.

SE REALIZA EN ENSAYO DE DPL EN EL TERRENO DE FUNDACIÓN DEL MURO

SE REALIZA EL ENSAYO DE DENSIDAD DE CAMPO (CONO DE ARENA) EN EL RELLENO ESTRUCTURAL DEL MURO

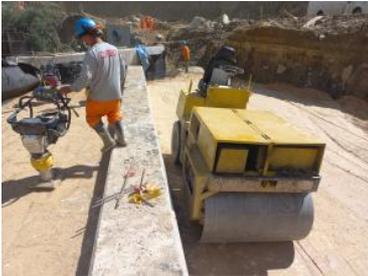
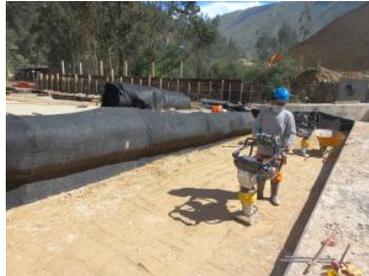
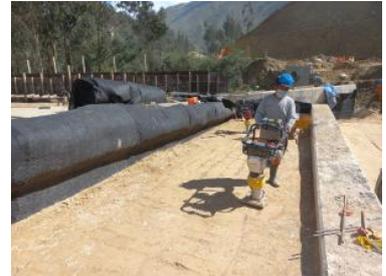
PROGRESIVA: KM 26+339.00 AL KM 26+349.00

1000.E PUENTE CHINCHAN

CONSTRUCCIÓN DEL PUENTE CHINCHAN

RELLENO DEL ESTRIBO LADO DERECHO DEL PUENTE CHINCHAN CAPA 1

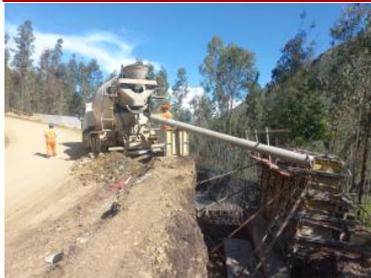
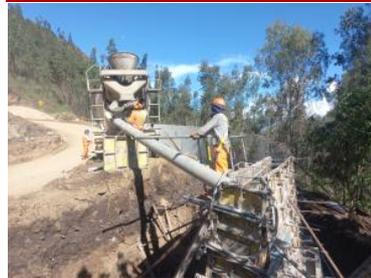
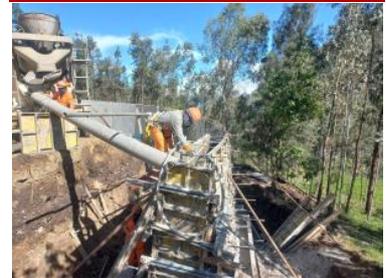
PROGRESIVA: KM 19+830 AL KM 19+850

CONSTRUCCIÓN MURO DE CONTENCIÓN

EXCAVACIÓN Y ELIMINACIÓN DEL TERRENO NATURAL

ENCOFRADO DEL MURO CON PANELES FENÓLICOS METALICOS

COLOCACIÓN DE CONCRETO PARA MURO CICLOPEO DE F'C = 140 KG/CM2
