BITACORA ELECTRÓNICA DE OBRA

Confirma Bitacora: Si	Nro Informe: 272	Fecha Informe: 10-12-2021	Nombre De La Obra: Carretera Oyon - Ambo, Tramo I: Oyon - Desvío Cerro de Pasco	Personal Encargado: LUZMILA GUERRA MOTTA
---------------------------------	----------------------------	-------------------------------------	--	--

Asunto:
MEJORAMIENTO DE LA CARRETERA OYON - AMBO TRAMO 1: OYON DV. CERRO DE PASCO

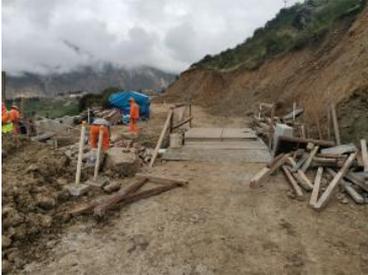
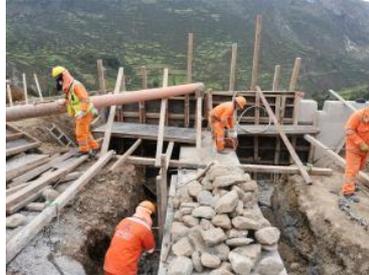
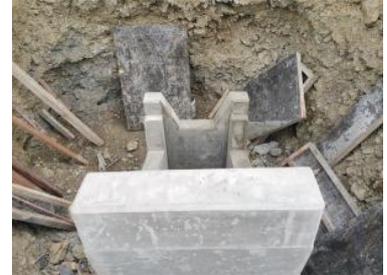
Progresiva: km 137+242 – Vía Ramal

Personal aproximado verificado en campo: 1 Capataz, 3 Operario, 1 Oficial, 1 Ayudante y 2 Vigía.

Equipos aproximados verificados en campo: equipos menores como 1 Torre de Iluminación, 1 Vibradora de Concreto y 1 Vibro Pisón.

Actividades verificadas por personal profesional, técnico y auxiliar del CVA y por personal técnico y auxiliar del CSO. Se sugirió el control adecuado de los procesos constructivos al CSO, a fin de garantizar la calidad y durabilidad de la obra. Así como el cumplimiento de los protocolos de seguridad y salud en el trabajo para la actividad y la adecuada disposición de residuos a fin de su posterior transporte.

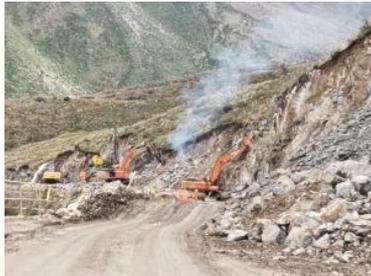
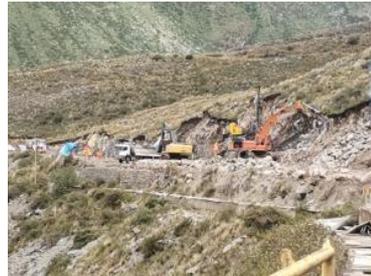
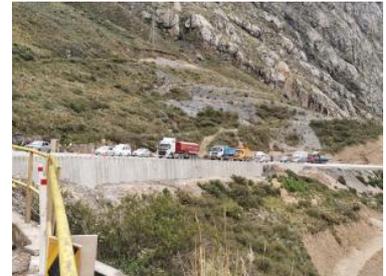
Progresiva: km 147+710 al km 148+110

Personal aproximado verificado en campo: 1 Capataz, 2 Operario, 1 Oficial, 1 Ayudante y 2 Vigía

Equipos aproximados verificados en campo: 3 Excavadora Sobre Orugas (1 con pala y 2 con martillo hidráulico) y 2 Volquetes con sus respectivos operadores.

Se toma conocimiento que el material excedente es transportado al DME n° 04 – Ampliación n° 1.

Actividades verificadas por personal profesional, técnico y auxiliar del CVA y por personal técnico y auxiliar del CSO. Se sugirió el control adecuado de los procesos constructivos al CSO, a fin de garantizar la calidad y durabilidad de la obra. Así como el cumplimiento de los protocolos de seguridad y salud en el trabajo para la actividad y la adecuada disposición de residuos a fin de su posterior transporte.

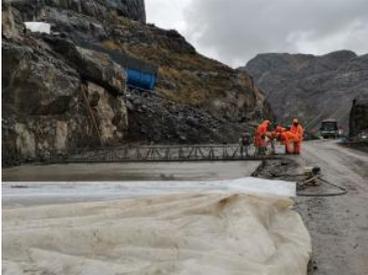
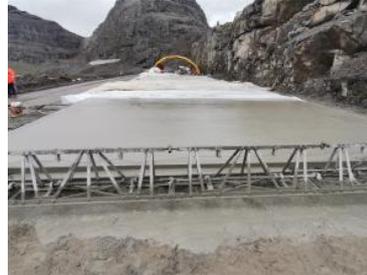
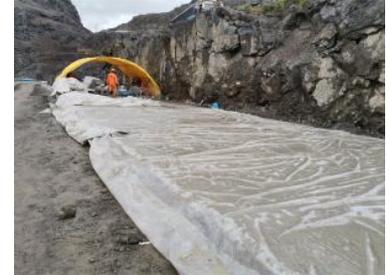
Progresiva: km 165+178 al km 165+140 aproximadamente

Personal aproximado verificado en campo: 1 Capataz, 10 Operario, 2 Oficial, 1 Ayudante y 2 Vigía, además de un equipo de topografía conformado por 1 Topógrafo y 4 Ayudantes.

Equipos aproximados verificados en campo: 4 Camión Mixer y 1 camión baranda con sus respectivos operadores, además de equipos menores como 1 regla vibratoria, 2 grupo electrógeno, 2 moto fumigadora, 2 vibradora

Actividades verificadas por personal profesional, técnico y auxiliar del CVA y por personal técnico y auxiliar del CSO. Se sugirió el control adecuado de los procesos constructivos al CSO, a fin de garantizar la calidad y durabilidad de la obra. Así como el cumplimiento de los protocolos de seguridad y salud en el trabajo para la actividad y la adecuada disposición de residuos a fin de su posterior transporte.

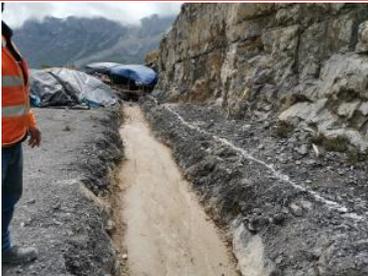
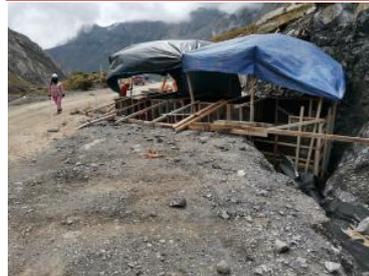
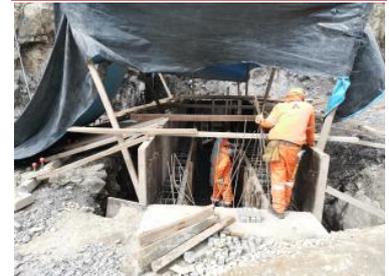
Progresiva: Trinchera Drenante km 155+594.06 al km 155+671.00 y Alcantarilla MCA km 155+589.08

Personal aproximado verificado en campo: 1 Capataz, 2 Operario, 2 Oficial, 2 Ayudante y 2 Vigía

Equipos aproximados verificados en campo: 1 Retro Excavadora con operador además de equipos menores como 2 vibro pisón.

Actividades verificadas por personal profesional, técnico y auxiliar del CVA y del CSO. Se sugirió el control adecuado de los procesos constructivos al CSO, a fin de garantizar la calidad y durabilidad de la obra. Así como el cumplimiento de los protocolos de seguridad y salud en el trabajo para la actividad y la adecuada disposición de residuos a fin de su posterior transporte.
