## BITACORA ELECTRÓNICA DE OBRA

<b>Confirma Bitacora:</b> Si	<b>Nro Informe:</b> 273	<b>Fecha Informe:</b> 11-12-2021	<b>Nombre De La Obra:</b> Carretera Oyon - Ambo, Tramo I: Oyon - Desvío Cerro de Pasco	<b>Personal Encargado:</b> LUZMILA GUERRA MOTTA
---------------------------------	----------------------------	-------------------------------------	--	--

MEJORAMIENTO DE LA CARRETERA OYON - AMBO TRAMO 1: OYON DV. CERRO DE PASCO

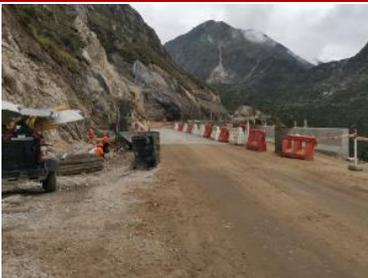
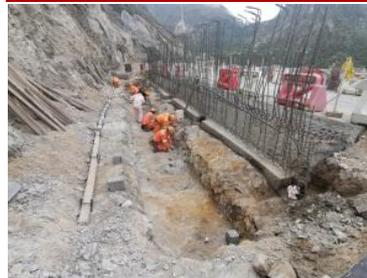
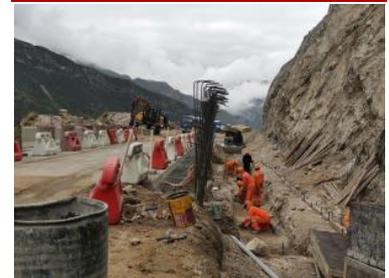
Progresiva: km 140+230 al km 140+259.01 (Losa en Voladizo) - Adicional 3

Personal aproximado verificado en campo: 1 Capataz, 3 Operario, 4 Oficial, 2 Ayudante y 2 Vigía

Equipos aproximados verificados en campo: 1 Martillo hidráulico sobre oruga con operador

Actividades verificadas por personal profesional, técnico y auxiliar del CVA y por personal técnico y auxiliar del del CSO. Se sugirió el control adecuado de los procesos constructivos por parte del CSO, a fin de garantizar la calidad y durabilidad de la obra. Así como el cumplimiento de los protocolos de seguridad y salud en el trabajo para la actividad y la adecuada disposición de residuos a fin de su posterior transporte.

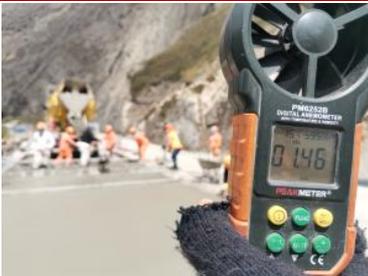
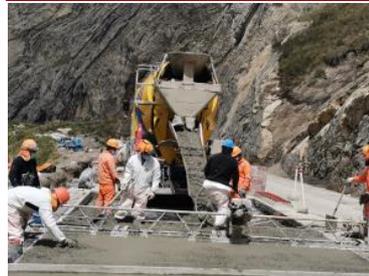
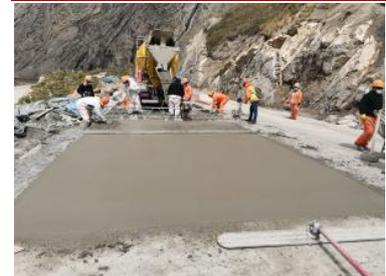
Progresiva: km 154+298 al km 154+310 LD aproximadamente

Personal aproximado verificado en campo: 1 Capataz, 8 Operario, 3 Oficial, 3 Ayudante y 2 Vigía, además de 1 equipo de Control de Calidad y 1 Equipo de Topografía.

Equipos aproximados verificados en campo: 2 Camión Mixer y 1 Camión Baranda con sus respectivos operadores, además de equipos menores como: 1 Regla Vibratoria, 1 cortadoras de pavimentos, 2 generador eléctrico, 1 Mufle, 1 Peine, 2 Vibradora de Concreto, 2 Mochila Pulverizadora, entre otras.

Actividades verificadas por personal profesional, técnico y auxiliar del CVA y por personal técnico y auxiliar del CSO. Se sugirió el control adecuado de los procesos constructivos al CSO, a fin de garantizar la calidad y durabilidad de la obra. Así como el cumplimiento de los protocolos de seguridad y salud en el trabajo para la actividad y la adecuada disposición de residuos a fin de su posterior transporte.

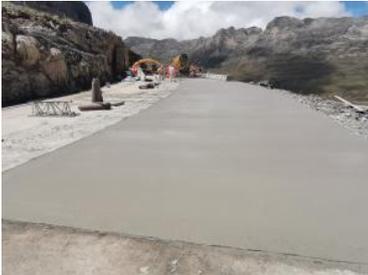
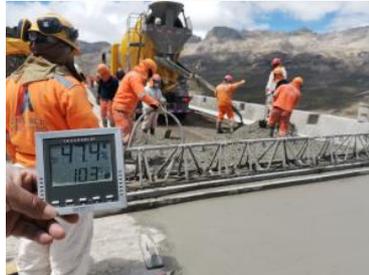
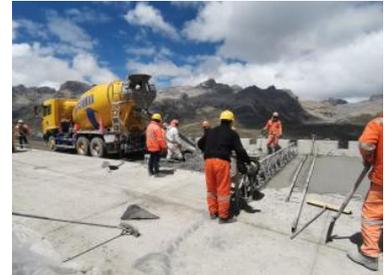
Progresiva: km 165+140 al km 165+240 LI aproximadamente

Personal aproximado verificado en campo: 1 Capataz, 10 Operario, 2 Oficial, 1 Ayudante y 2 Vigía, además de un equipo de topografía conformado por 1 Topógrafo y 4 Ayudantes.

Equipos aproximados verificados en campo: 4 Camión Mixer y 1 camión baranda con sus respectivos operadores, además de equipos menores como 1 regla vibratoria, 2 grupo electrógeno, 2 moto fumigadora, 2 vibradora

Actividades verificadas por personal profesional, técnico y auxiliar del CVA y por personal técnico y auxiliar del CSO. Se sugirió el control adecuado de los procesos constructivos al CSO, a fin de garantizar la calidad y durabilidad de la obra. Así como el cumplimiento de los protocolos de seguridad y salud en el trabajo para la actividad y la adecuada disposición de residuos a fin de su posterior transporte.

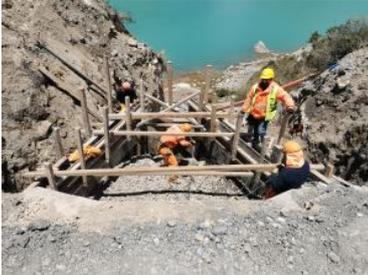
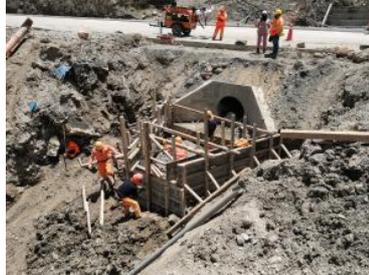
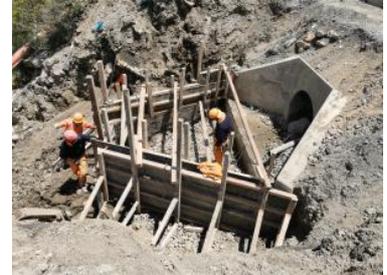
Progresiva: km 149+605

Personal aproximado verificado en campo: 1 Capataz, 3 Operario, 1 Oficial y 1 Ayudante.

Equipos aproximados verificados en campo: 1 Minicargador

Actividades verificadas por personal profesional, técnico y auxiliar del CVA y por personal técnico y auxiliar del CSO. Se sugirió el control adecuado de los procesos constructivos al CSO, a fin de garantizar la calidad y durabilidad de la obra. Así como el cumplimiento de los protocolos de seguridad y salud en el trabajo para la actividad y la adecuada disposición de residuos a fin de su posterior transporte.
