## BITACORA ELECTRÓNICA DE OBRA

### REGISTRO DE LA BITACORA Y FOTO DEL CUADERNO DE OBRA

<b>Confirma Bitacora:</b> Si	<b>Nro Informe:</b> 217	<b>Fecha Informe:</b> 14-12-2021	<b>Nombre De La Obra:</b> Carretera Oyon- Ambo, Tramo II: Dv. Cerro de Pasco- Dv. Chacayan	<b>Personal Encargado:</b> BORIS WALTER AYLLÓN CARCELÉN
<b>Foto Bitacora:</b>

OBRA: MEJORAMIENTO DE LA CARRETERA OYON - AMBO TRAMO 2 DESVIO CERRO DE PASCO DESVIO CHACAYAN

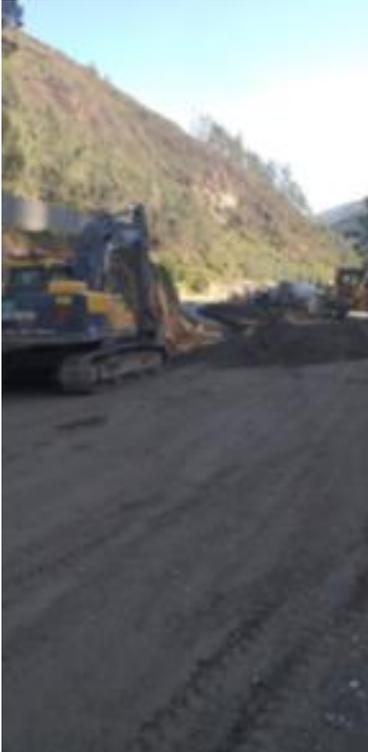
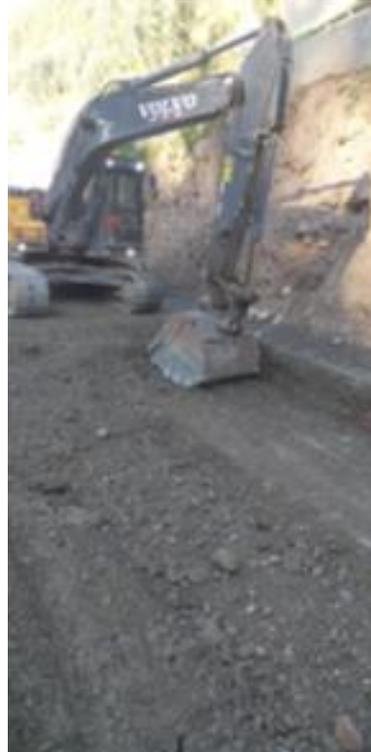
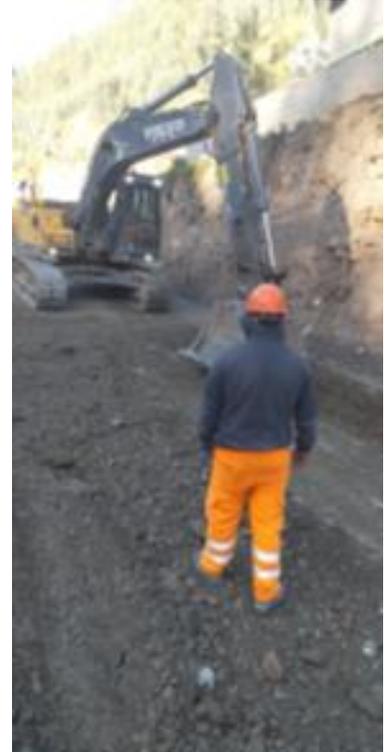
PROGRESIVAS KM. 216+860 AL KM. 216+750

En la progresiva Km. 216+860 AL Km. 216+750 se realiza al final del mejoramiento de la subrasante con material de cantera, a una profundidad del 0.50 m. en el lado izquierdo de la vía . Se utiliza una excavadora de oruga. trabajan: 1 capataz, 1 operador, 2 obreros. 2 vigias.

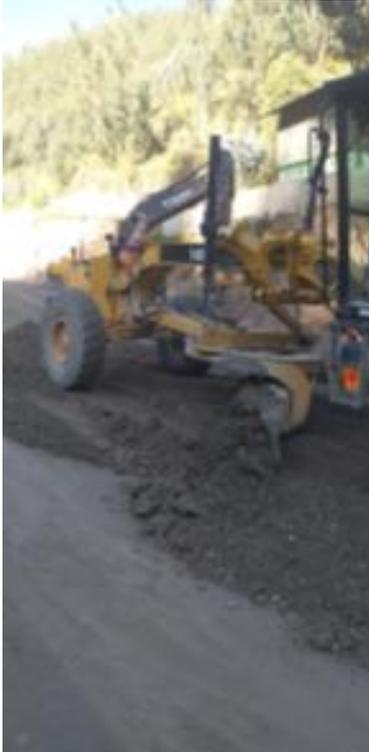
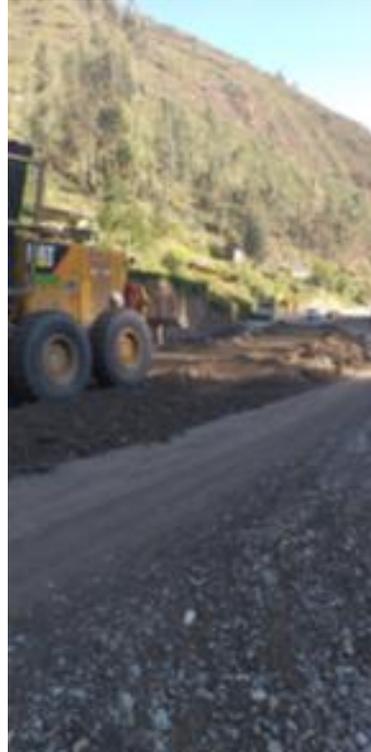
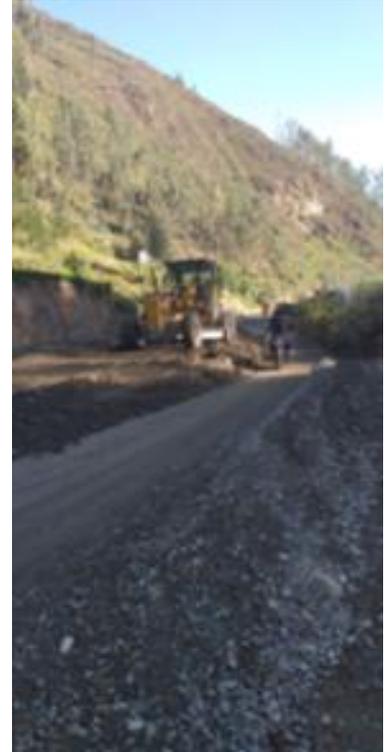
PROGRESIVA KM. 216+750 a 216+860  
300.0 SUB BASES Y BASES  
303.A SUB BASE GRANULAR

En la progresiva Km. 217+100 al Km. 217+ 300 se realiza la reparación de construcción de sub base granular en el lado derecho de la vía, se utiliza : 1 motoniveladora, 1 compactadora de rodillo, 1 camión cisterna, trabajan: 1 capataz, 2 operadores, 1 chofer de cisterna, 2 obreros, 2 vigías

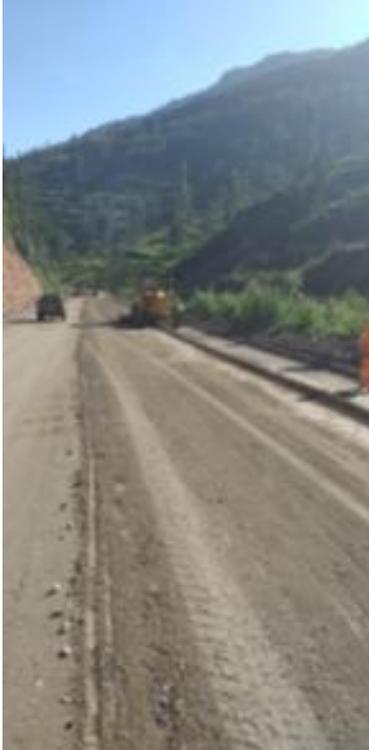
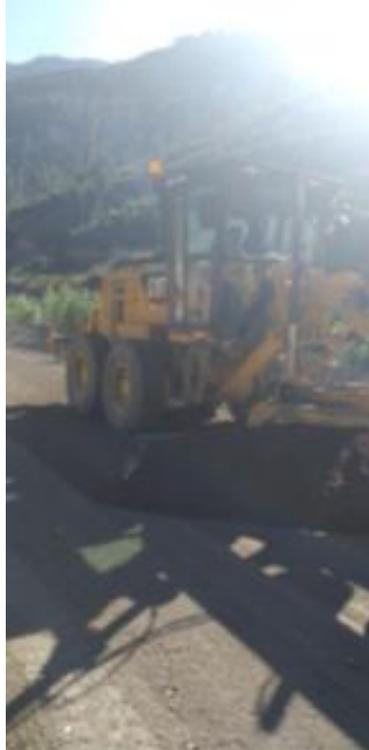
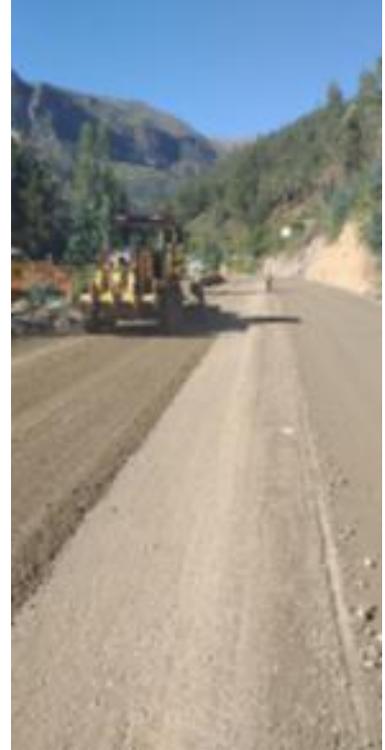
PROGRESIVA KM. 217+000 a 217+300  
300.0 SUB BASES Y BASES  
303.A SUB BASE GRANULAR

En la progresiva Km. 217+000 al Km. 217+ 300 se realiza la construcción de sub base granular, se utiliza : 1 motoniveladora, 1 compactadora de rodillo, 1 camión cisterna, trabajan: 1 capataz, 4 operadores, 1 chofer de cisterna, 4 obreros, 2 vigías

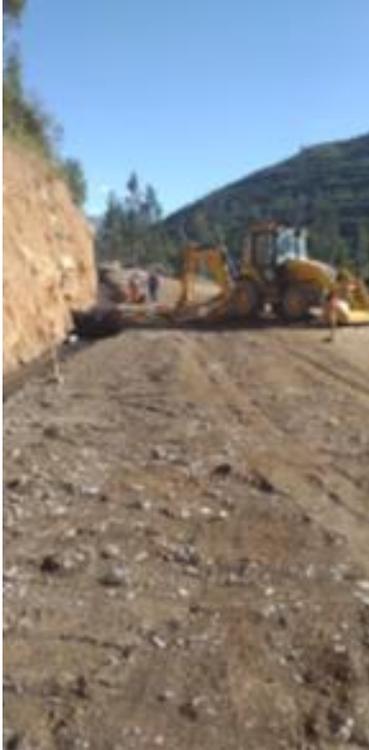
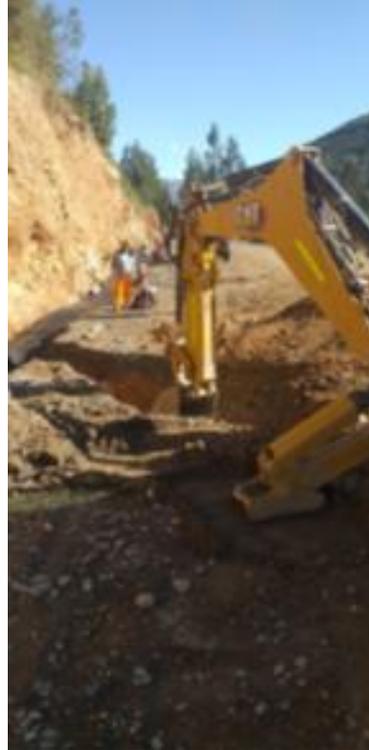
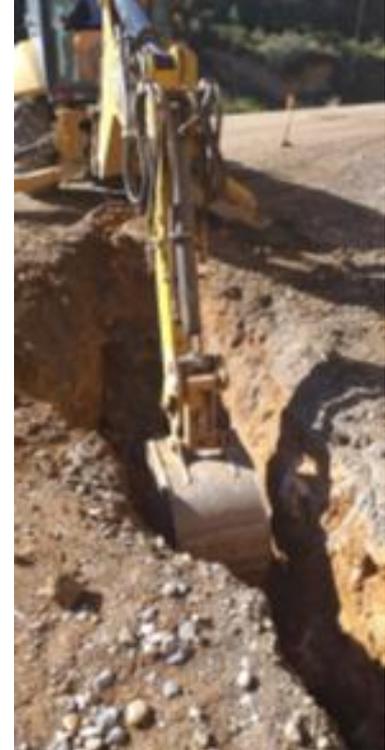
PROGRESIVA KM. 217+480  
600.0 OBRAS DE ARTE Y DRENAJE  
601.A EXCAVACION NO CLASIFICADA PARA ESTRUCTURA

En la progresiva Km. 217+480 se realiza el relleno para la construcción de descarga de sub dren, en el lado izquierdo de la vía, se utiliza una retroexcavadora y herramientas menores, trabajan : 1 capataz , 1 operador y 2 obreros

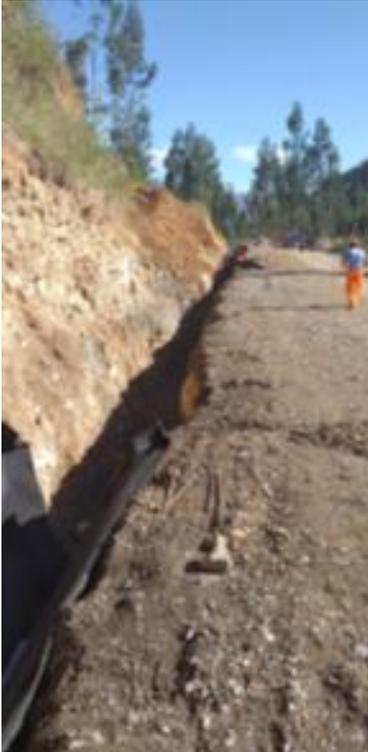
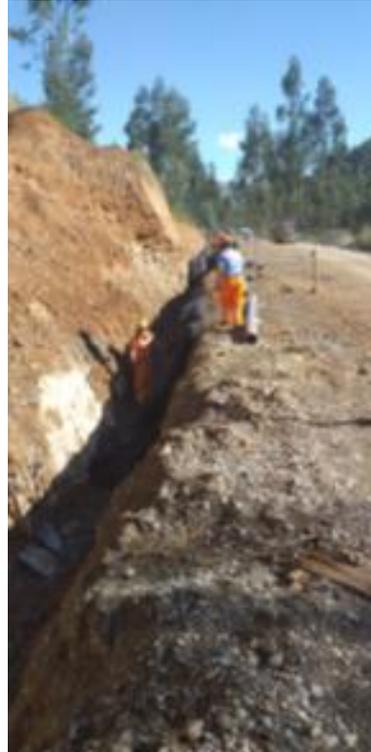
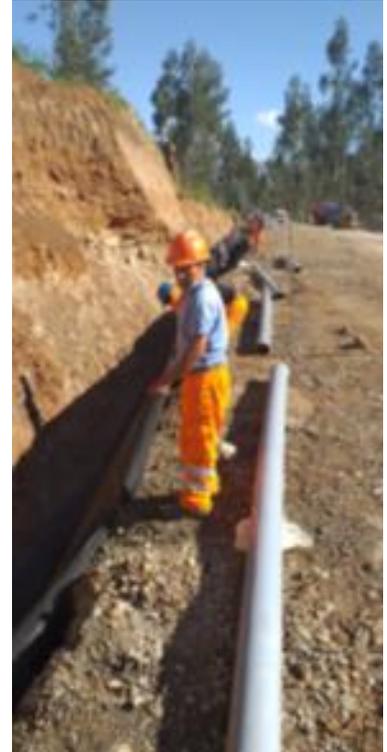
PROGRESIVAS KM. 227+420 a KM. 227+520  
600.0 OBRAS DE ARTE Y DRENAJE  
625.A SUBDREN TIPO1

En las progresivas km. 227+420 a 227+520 se continua con la excavación, colocación de arena, geotextil, la colocación de tuberías perforadas de 6"y colocación de material filtrante y el cierre y cosido del geotextil para la construcción de subdren tipo I . se utiliza 1 retroexcavadora y herramientas menores, trabajan: 1 capataz,, 1 operador y 4 obreros

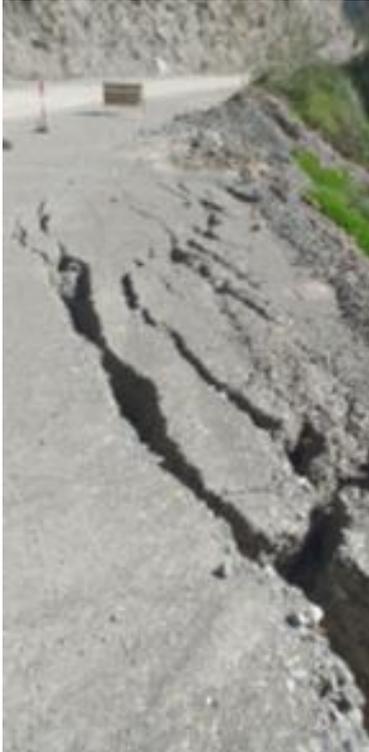
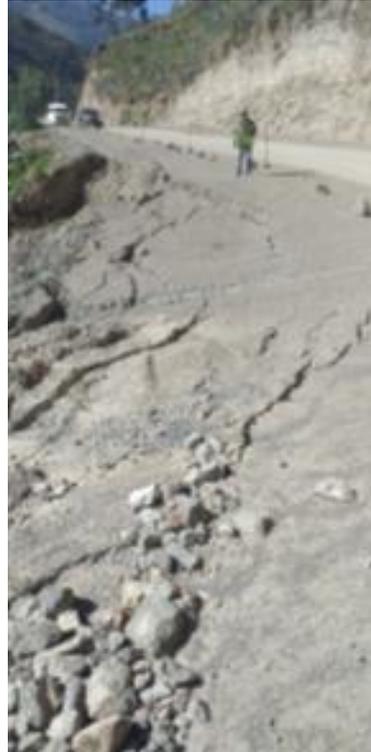
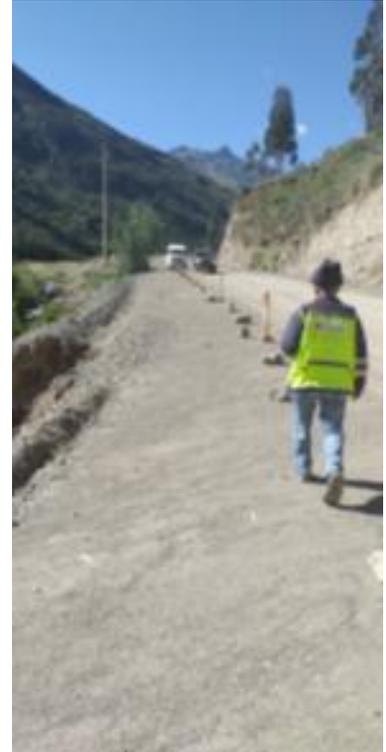
PROGRESIVA KM. 220+937 AL KM. 221+020

Crítico

VISITA DE MONITOREO A LA ZONA BAJA DEL TRAMO II: DESPLAZAMIENTO DEL CUERPO DEL TERRAPLEN

En la progresivas Km. 220+937 al Km. 221+020 se detecta el desplazamiento del terraplén, donde se ha incrementado las grietas después del terremoto del 28-11-2021 ocurrido en la Selva peruana. Es necesario que se realice un estudio adicional para solucionar el problema en este sector.

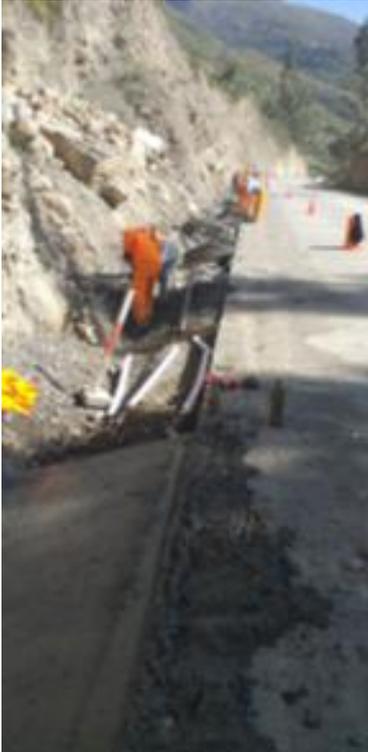
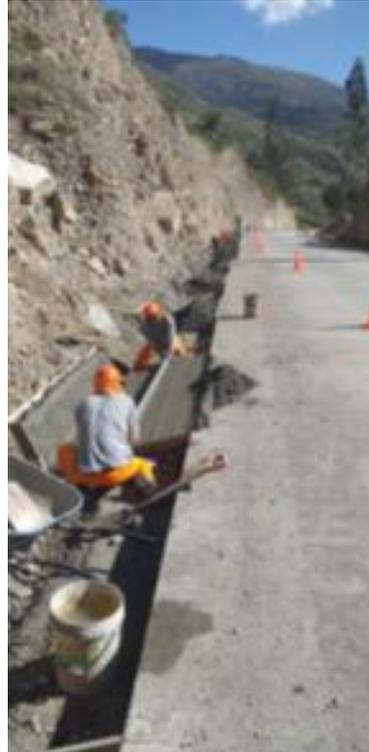
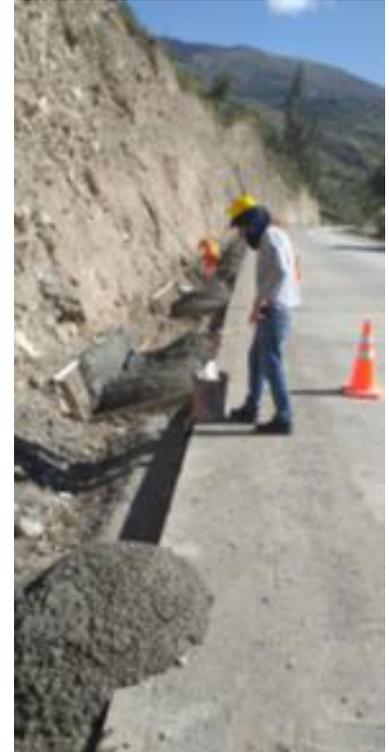
PROGRESIVA KM. 223+590 a 223+700  
600.0 OBRAS DE ARTE Y DRENAJE  
635.A CUNETAS REVESTIDAS TRIANGULAR TIPO I

En la progresiva Km. 223+590 a Km. 223+700 se realiza el acondicionamiento, limpieza, excavación de la superficie de tierra y el vaciado para la construcción de cunetas revestidas de concreto triangulares tipo I en el lado izquierdo de la vía. Se utiliza : herramientas menores trabajan: 1 capataz, 8 obreros

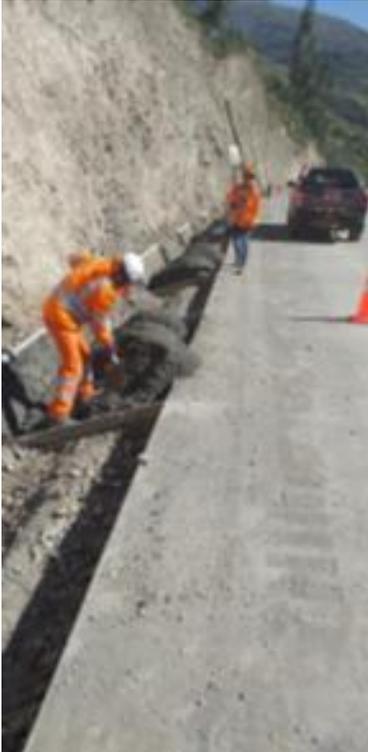
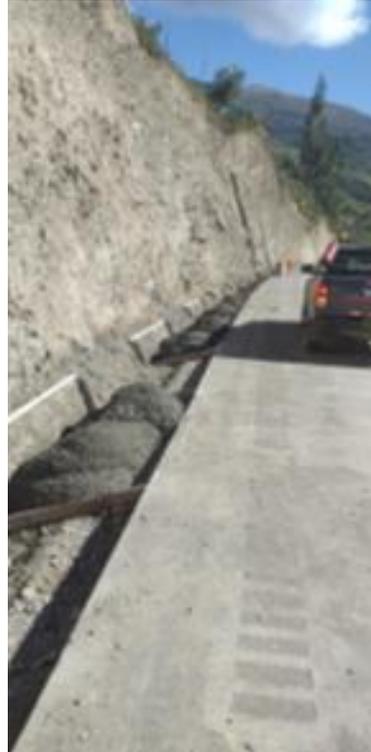
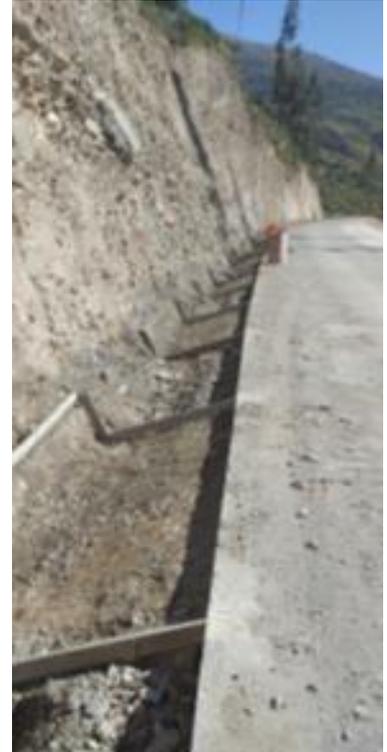
PROGRESIVA KM. 223+700 a 223+720  
600.0 OBRAS DE ARTE Y DRENAJE  
635.A CUNETAS REVESTIDAS TRIANGULAR TIPO I

En la progresiva Km. 223+700 a Km. 223+720 se realiza el acondicionamiento, limpieza y excavación de la superficie de tierra para la construcción de cunetas revestidas de concreto triangulares tipo I en el lado izquierdo de la vía. Se utiliza : herramientas menores trabajan: 1 capataz, 4 obreros

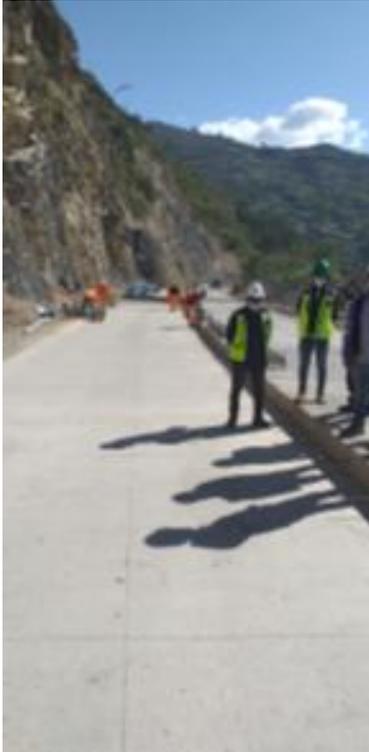
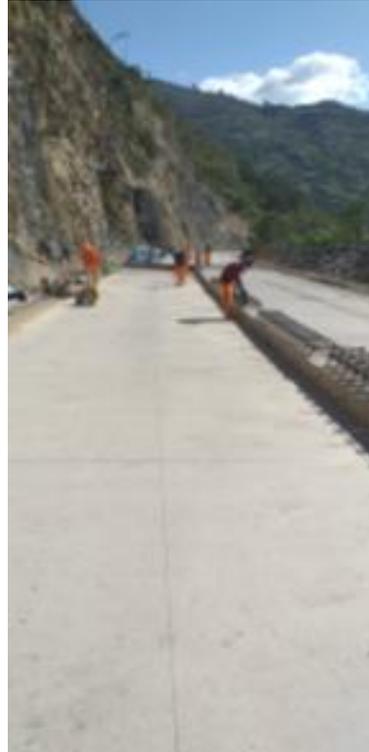
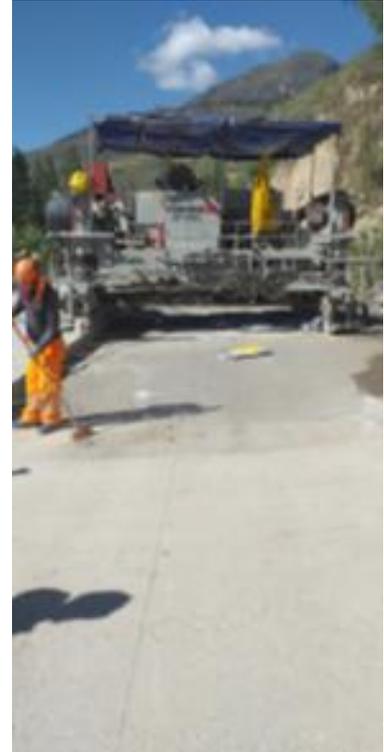
PROGRESIVA KM. 224+540 al KM. 224+640  
500.0 PAVIMENTOS DE CONCRETO HIDRAULICO  
501.B PAVIMENTO DE CONCRETO HIDRAULICO S'S= 45 KG/CM2 (MANUAL)  
612.C ENCOFRADO Y DESENCOFRADO PARA PAVIMENTOS

En las progresiva Km. 224+540 al Km. 224+640 se realiza el encofrado en el lado izquierdo de la vía para la construcción de pavimento de concreto el cual se realizara la construcción de forma manual. Se utiliza herramientas menores, trabajan: 1 capataz, 12 obreros. hoy no se utilizara la pavimentadora.

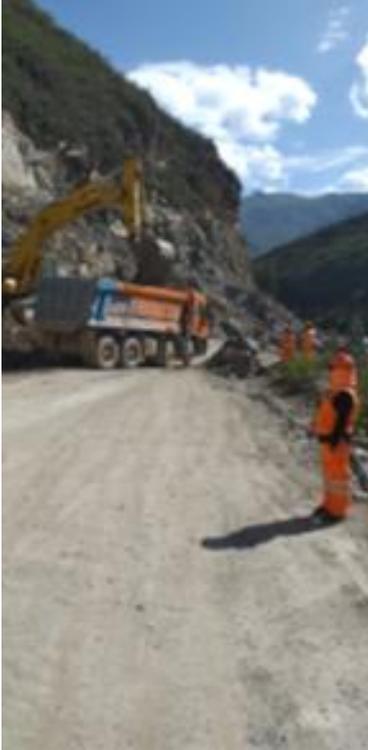
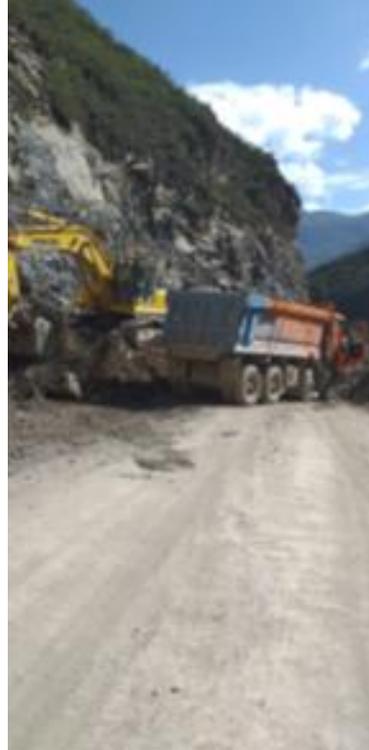
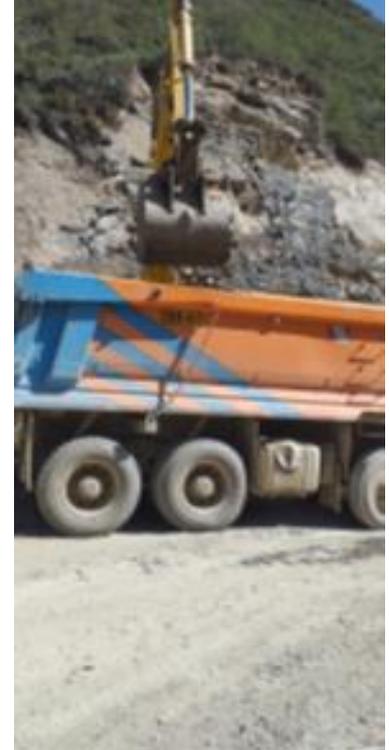
PROGRESIVA KM. 227+350

En la progresiva KM. 227+350 se realiza el transporte de eliminación de material a DME ubicado en el 228+800 a distancias mayores de 1 km. Se utiliza una excavadora de oruga y 4 volquetes, trabajan: 1 capataz, 1 operadores, 4 chóferes y 2 vigías

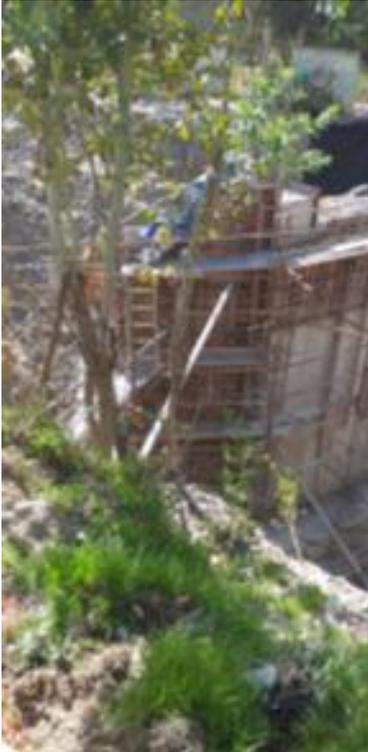
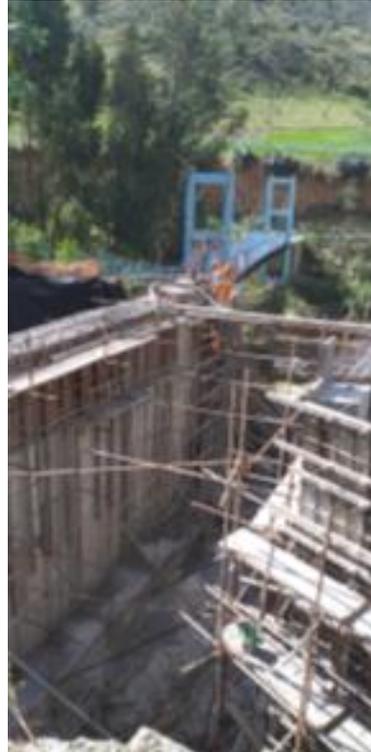
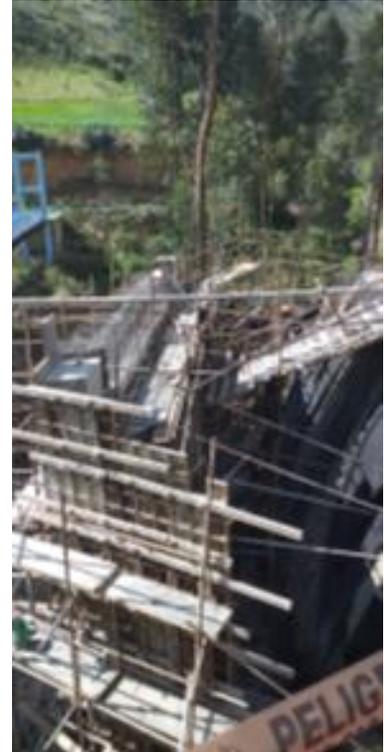
PROGRESIVA KM. 227+980  
1000.0 PUENTES MENORES: PUENTE USPACHACA  
1000.3 ESTRIBOS  
612.A1 ENCOFRADO Y DESENCOFRADO EN SECO

En la progresiva Km. 227+980 se realiza el desencofrado de los aleros del estribo izquierdo del nuevo puente Uspachaca y se inicia el encofrado de los aleros del estribo derecho . trabajan 1 capataz, 8 obreros.

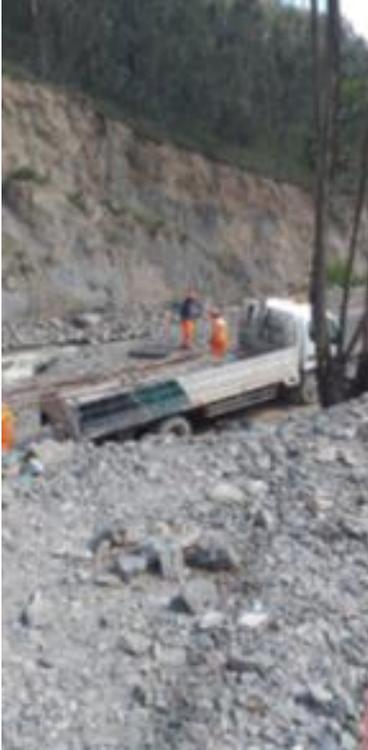
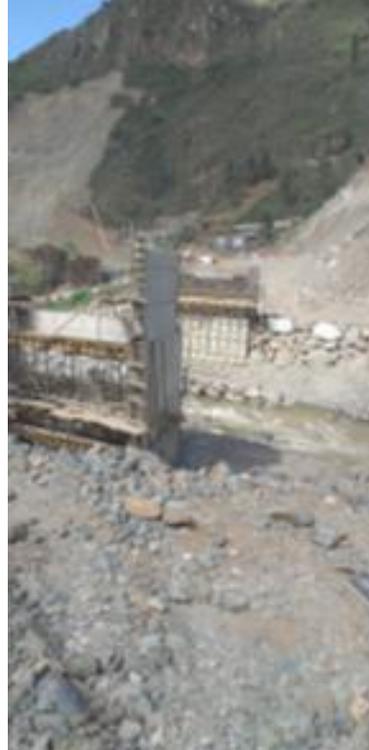
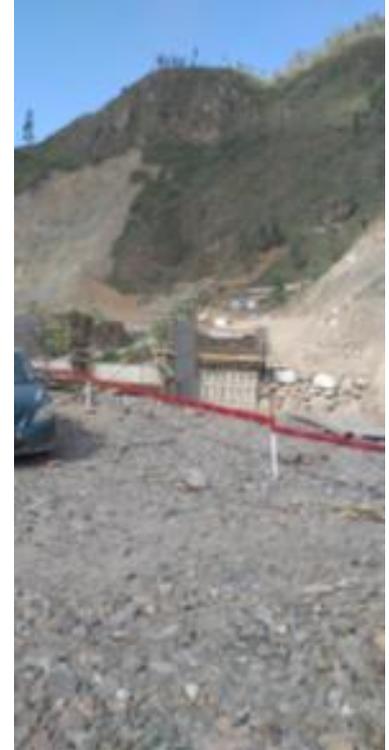
PROGRESIVA KM. 229+965 al 230+000

En la progresiva Km. 229+965 al Km. 230+000 se verifica en el sector del puente Huarimarca, no hay actividades en el puente, se verifica que los trabajadores solo están recogiendo los materiales para guardarlos en su campamento.
