## BITACORA ELECTRÓNICA DE OBRA

<b>Confirma Bitacora:</b> Si	<b>Nro Informe:</b> 275	<b>Fecha Informe:</b> 13-12-2021	<b>Nombre De La Obra:</b> Carretera Oyon - Ambo, Tramo I: Oyon - Desvío Cerro de Pasco	<b>Personal Encargado:</b> LUZMILA GUERRA MOTTA
---------------------------------	----------------------------	-------------------------------------	--	--

**Asunto:**  
MEJORAMIENTO DE LA CARRETERA OYON - AMBO TRAMO 1: OYON DV. CERRO DE PASCO

## PANEL FOTOGRAFICO

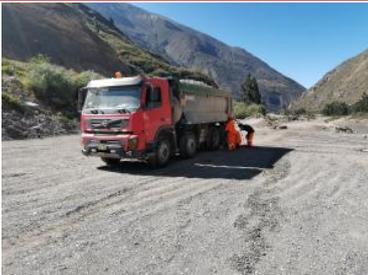
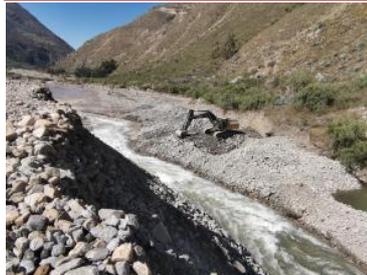
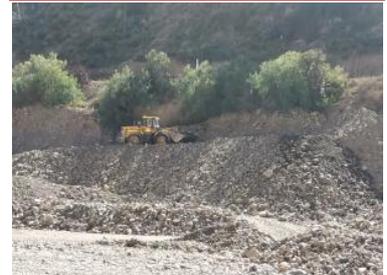
CANTERA YANAMAYO  
Progresiva: km 117+000

Personal aproximado verificado en campo: 1 Capataz y 2 Controlador  
Equipos aproximados verificados en campo: 1 Cargador Frontal, 1 Excavadora Sobre Oruga y 6 Volquetes con sus respectivos operadores.

Se viene realizando actividades relacionadas a carguío de material para sub base granular y filtro para su transporte a los lugares de acopio establecidos. Así como de encauzamiento de río

El material se transporta a los acopios temporales ubicados en km 135+200, km 142+200 y km 146+600 aproximadamente.

Es preciso indicar que no se realiza actividad alguna de extracción y/o producción de material para sub base granular y filtro.

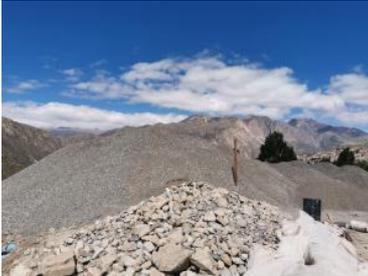
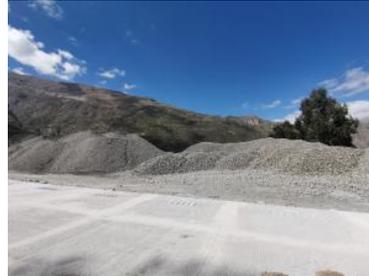
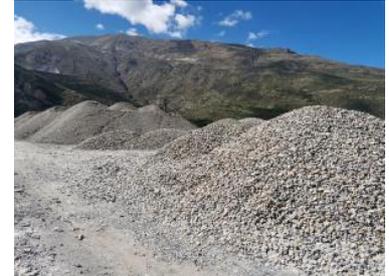
ÁREA DE ACOPIO TEMPORAL DE MATERIAL PARA SUB BASE GRANULAR Y DE FILTRO  
Progresiva: km 135+200 aproximadamente

Personal aproximado verificado en campo: Ninguno  
Equipos aproximados verificados en campo: Ninguno  
Se aprecia que se realizó la disposición de material para sub base granular y filtro.

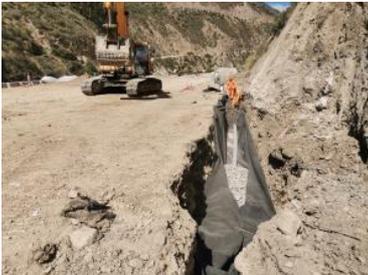
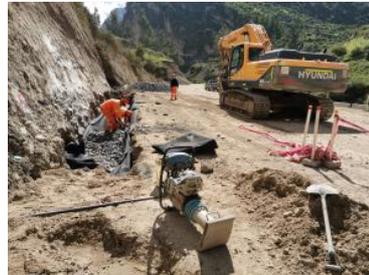
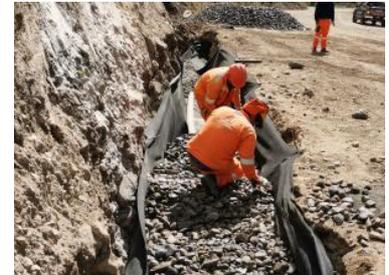
Progresiva: km 137+448.12 al km 137+480.00 L.D.

- 3 Personal aproximado verificado en campo: 1 Capataz, 1 Operario, 2 Oficial, 1 Ayudante y 2 Vigía  
Equipos aproximados verificados en campo: 1 Excavadora Sobre Orugas con operador y equipos menores como 2 vibro pisón.  
Actividades verificadas por personal profesional, técnico y auxiliar del CVA y por personal técnico y auxiliar del CSO. Se sugirió el control adecuado de los procesos constructivos al CSO, a fin de garantizar la calidad y durabilidad de la obra. Así como el cumplimiento de los protocolos de seguridad y salud en el trabajo para la actividad y la adecuada disposición de residuos a fin de su posterior transporte.

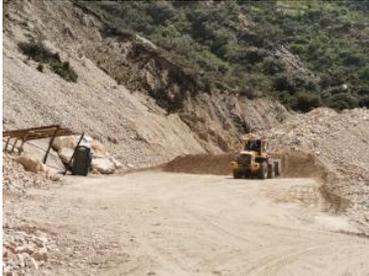
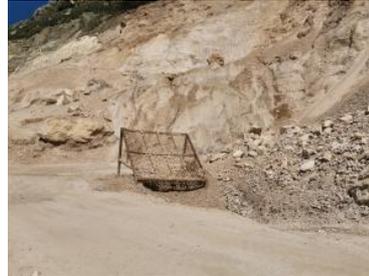
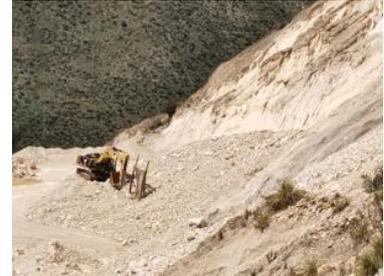
Cantera Bella luz  
Progresiva: km 141+100

Personal aproximado verificado en campo: Ninguno  
Equipos aproximados verificados en campo: 1 Cargador Frontal con operador y 1 Excavadora Sobre Oruga Inoperativa  
Se realizan actividades relacionadas a carguío de material únicamente.

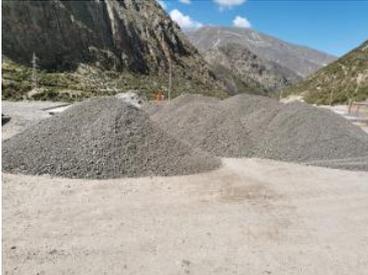
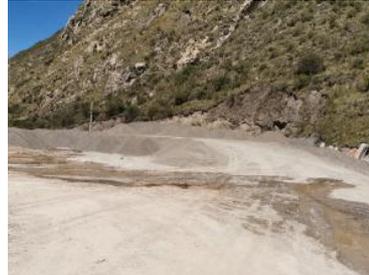
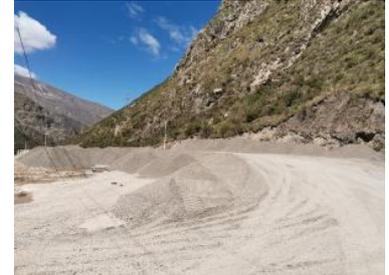
ÁREA DE ACOPIO TEMPORAL DE MATERIAL PARA SUB BASE GRANULAR Y DE FILTRO  
Progresiva: km 142+200 aproximadamente

Personal aproximado verificado en campo: 1 Controlador  
Equipos aproximados verificados en campo: Ninguno  
Se aprecia que se viene realizando la disposición de material para sub base granular y filtro.

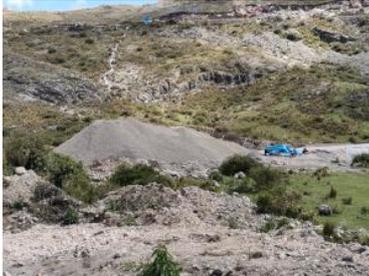
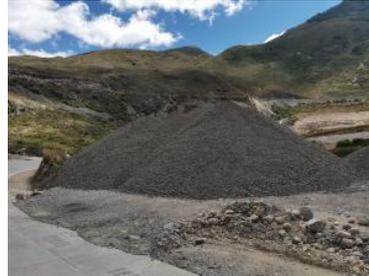
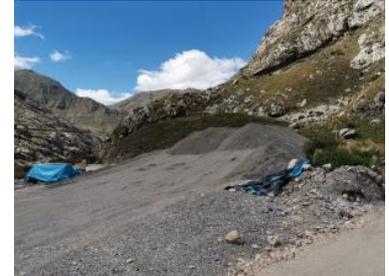
ÁREA DE ACOPIO TEMPORAL DE MATERIAL PARA SUB BASE GRANULAR Y DE FILTRO  
Progresiva: km 146+600 aproximadamente

Personal aproximado verificado en campo: Ninguno  
Equipos aproximados verificados en campo: Ninguno  
Se aprecia que se realizó la disposición de material para sub base granular y filtro.

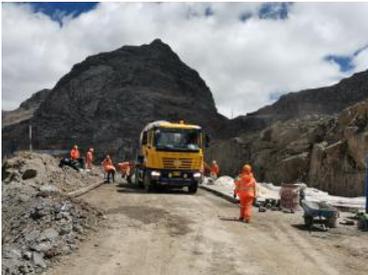
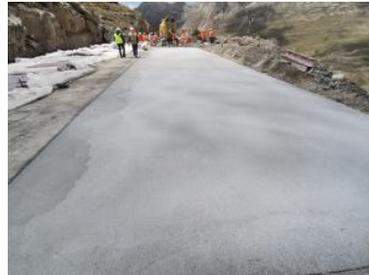
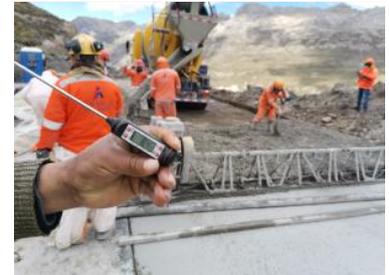
Progresiva: km 165+180 al km 165+140 LI aproximadamente

Personal aproximado verificado en campo: 1 Capataz, 6 Operario, 2 Oficial, 1 Ayudante y 2 Vigía, además de un equipo de topografía y de control de calidad.

Equipos aproximados verificados en campo: 4 Camión Mixer y 1 camión baranda con sus respectivos operadores, además de equipos menores como 1 regla vibratoria, 2 grupo electrógeno, 2 moto fumigadora, 2 vibradora de concreto.

Al momento de la inspección visual las actividades son verificadas por personal técnico y auxiliar del CVA y del CSO. Se sugirió el control adecuado de los procesos constructivos al CSO, a fin de garantizar la calidad y durabilidad de la obra. Así como el cumplimiento de los protocolos de seguridad y salud en el trabajo para la actividad y la adecuada disposición de residuos a fin de su posterior transporte.

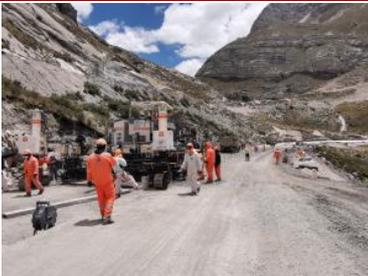
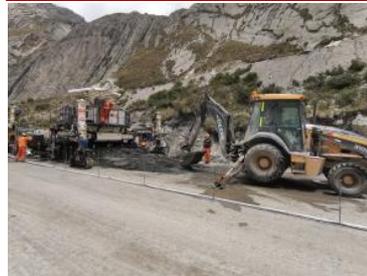
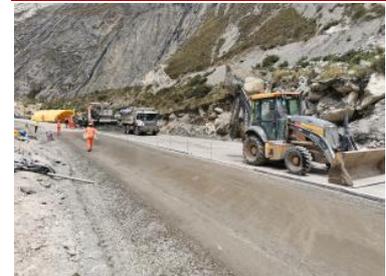
Progresiva: km 153+850 al km 153+990 aproximadamente - LD

Personal aproximado verificado en campo: 1 Ing. de Campo, 1 Capataz, 6 Operador de equipo, 6 Operario, 4 Oficial, 3 Ayudante y 2 Vigía, además de un equipo de control de calidad y un equipo de topografía.

Equipos aproximados verificados en campo: 1 Pavimentadora de Concreto, 1 Retroexcavadora, 4 Volquetes y 1 Camión Baranda con sus respectivos operadores, además de equipos menores como: 3 cortadoras de pavimentos, 1 compresora, 1 torre de iluminación, 1 vibradora de concreto eléctrica, 1 generador eléctrico, 1 Mufle, 1 Peine, 3 carpas, entre otras.

Actividades verificadas por personal profesional, técnico y auxiliar del CVA y por personal técnico y auxiliar del CSO. Se sugirió el control adecuado de los procesos constructivos al CSO, a fin de garantizar la calidad y durabilidad de la obra. Así como el cumplimiento de los protocolos de seguridad y salud en el trabajo para la actividad y la adecuada disposición de residuos a fin de su posterior transporte.

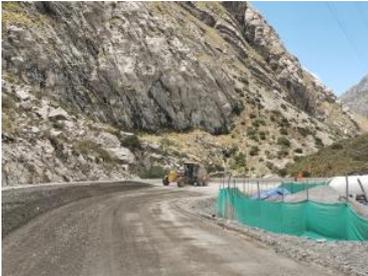
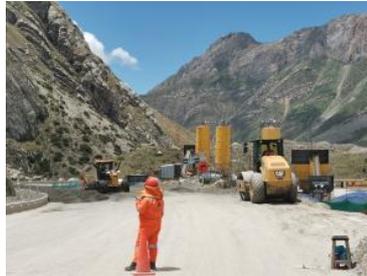
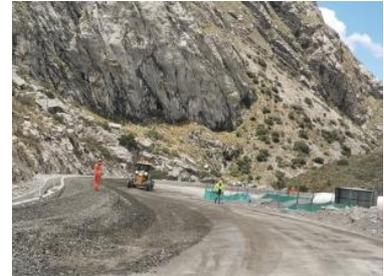
Progresiva: km 153+200 al km 153+300 aproximadamente

Personal aproximado verificado en campo: 1 Capataz, 2 Operario, 2 Oficial, 2 Ayudante y 2 Vigía. Además de un equipo de topografía conformada por 1 Topógrafo y 4 Ayudantes

9 Equipos aproximados verificados en campo: 1 Motoniveladora, 1 Rodillo y 1 Camión Cisterna de Agua, con sus respectivos operadores

Actividades verificadas por personal profesional, técnico y auxiliar del CVA y por personal técnico y auxiliar del CSO. Se sugirió el control adecuado de los procesos constructivos al CSO, a fin de garantizar la calidad y durabilidad de la obra. Así como el cumplimiento de los protocolos de seguridad y salud en el trabajo para la actividad y la adecuada disposición de residuos a fin de su posterior transporte.
