BITACORA ELECTRÓNICA DE OBRA

Confirma Bitacora: Si	Nro Informe: 263	Fecha Informe: 14-12-2021	Nombre De La Obra: Carretera Chuquicara-Puente Quiroz – Tauca-Cabana-Huandoval-Pallasca, Tramo: Tauca- Pallasca	Personal Encargado: NATALY SUSI CABALLON PAUCAR
---------------------------------	----------------------------	-------------------------------------	---	---

INFORME DIARIO N°263-2021-MNT. TAUCA-PALLASCA/NSCP

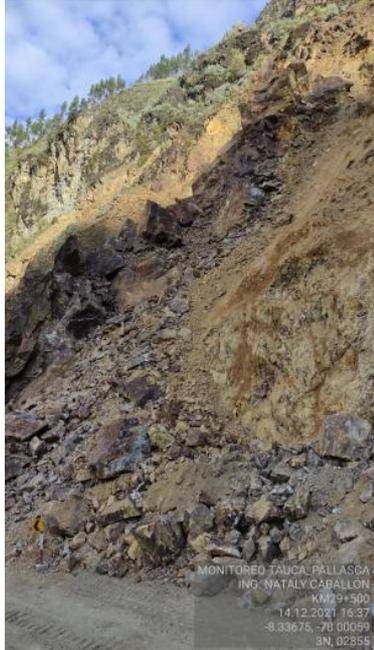
Foto2:

Actividades:
SE APRECIA ROCA FISURADA EN EL KM 29+500, QUE PODRIA COLAPSAR.

CDescripcion :
-SE INFORMO A LA SUPERVISIÓN Y A LA CONTRATISTA POR MEDIO DEL APLICATIVO DE WHATSAAP Y CUANDO SE REALIZO LA VISITA A SUS RESPECTIVAS OFICINAS.
