MINISTERIO DE TRANSPORTES Y COMUNICACIONES

BITACORA ELECTRÓNICA DE OBRA

| Confirma Bitacora: Si | Nro Informe: 218 | Fecha Informe: 15-12-2021 | Nombre De La Obra: Carretera Oyon- Ambo, Tramo II: Dv. Cerro de Pasco- Dv. Chacayan | Personal Encargado: BORIS WALTER AYLLÓN CARCELÉN |

NUMERO DE INFORME : 0218
CONTRATO DE OBRA: No. 167-2018-MTC/ 20.2 de fecha 20/12/2018- Con precios de Octubre del 2017
EMPRESA CONTRATISTA: CONSORCIO CARRETERO DEL PERU (CHINA GEZHOUBA, GROUP COMPANY LIMITED SUCURSAL DEL PERU Y EIVI S.AC.)
OBRA: MEJORAMIENTO DE LA CARRETERA OYON - AMBO TRAMO 2 DESVIO CERRO DE PASCO DESVIO CHACAYAN
TRAMO 2 progresiva km. 181+000 a la progresiva km. 230+000
Visita de monitoreo desde la Ciudad de Yanahuanca hasta la progresiva km. 181+000 (Desvio Cerro de Pasco)

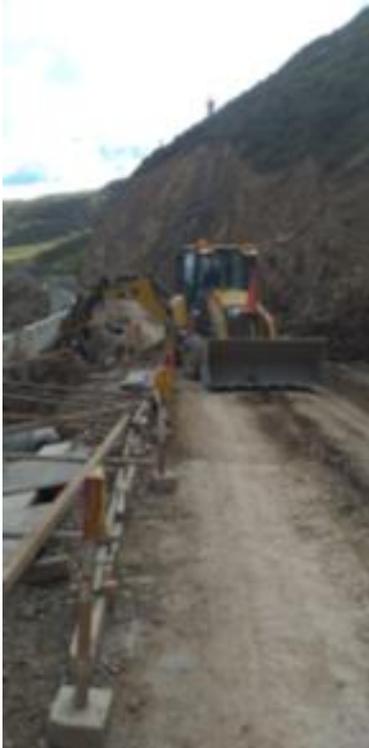
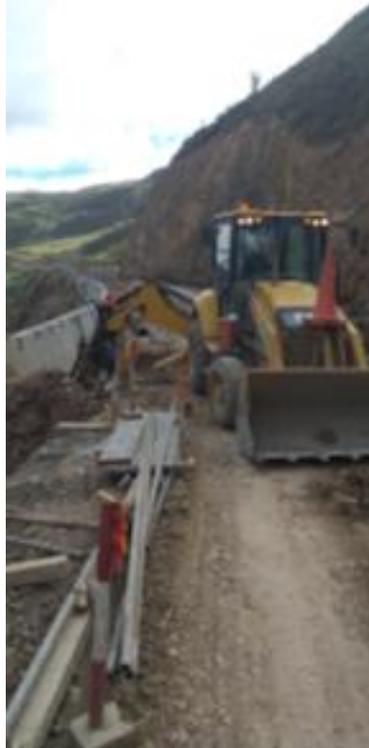
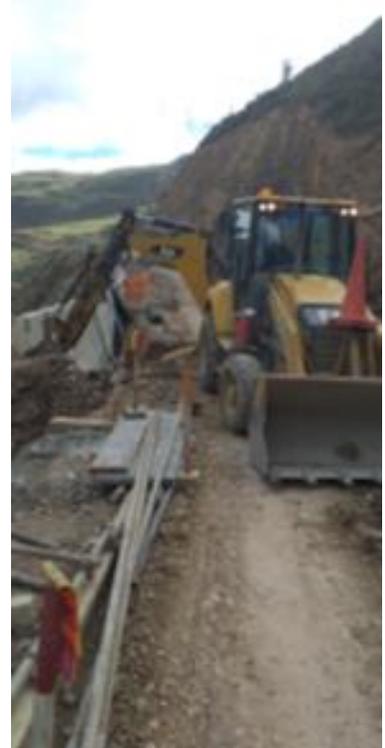
PROGRESIVA KM. 199+900 a 199+940
600.0 OBRAS DE ARTE Y DRENAJE
601.A EXCAVACION NO CLASIFICADA PARA ESTRUCTURA

En las progresivas Km. 199+900 al Km.199+940 se realiza la excavación no clasificada en zonas adyacentes a muros de contención para poder iniciar relleno en el lado derecho de la vía, se utiliza una retroexcavadora menores, trabajan : 1 capataz , 1 operador y 2 obreros

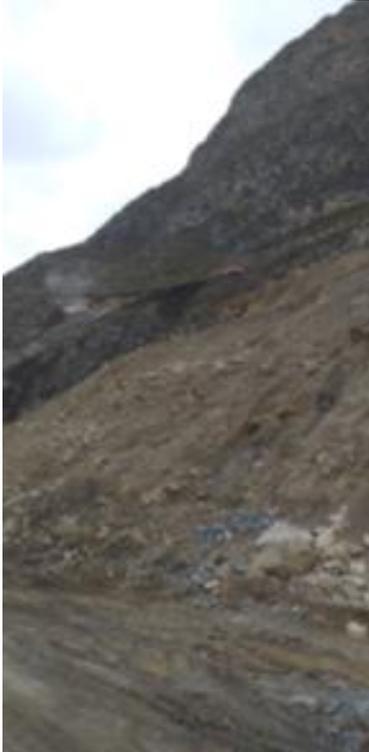
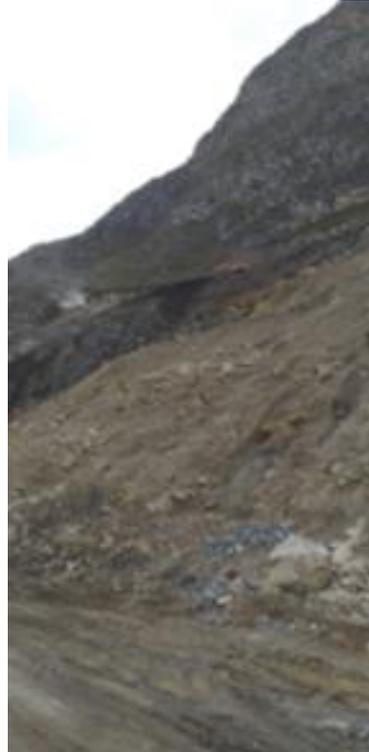
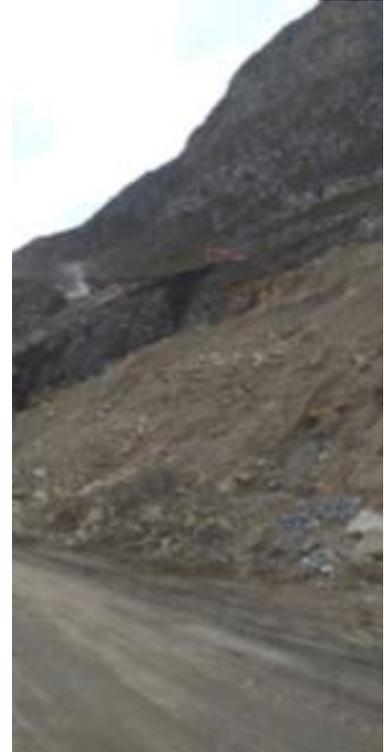
PROGRESIVA KM. 188+450
200.0 MOVIMIENTO DE TIERRA
205.A EXCAVACION EN EXPLANACIONES EN MATERIAL COMUN
205.C EXCAVACION EN EXPLANACIONES EN ROCA FIJA

En la progresiva Km. 188+450 se realiza la excavación en explanaciones en material común y en roca fija, se utiliza una retroexcavadora para el retiro de material común y una perforadora rock drill para la perforación de rocas , trabajan : 1 capataz, 1 operador de excavadora , 1 operador de perforadora, 2 obreros, 2 vigías.

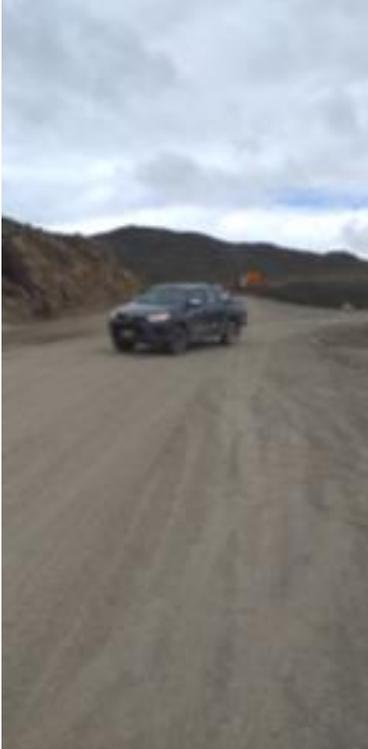
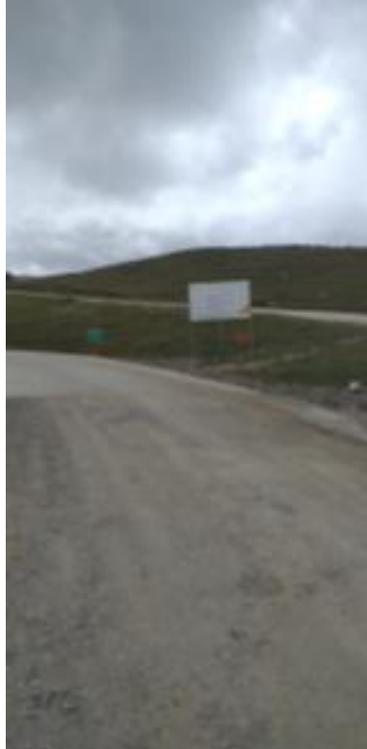
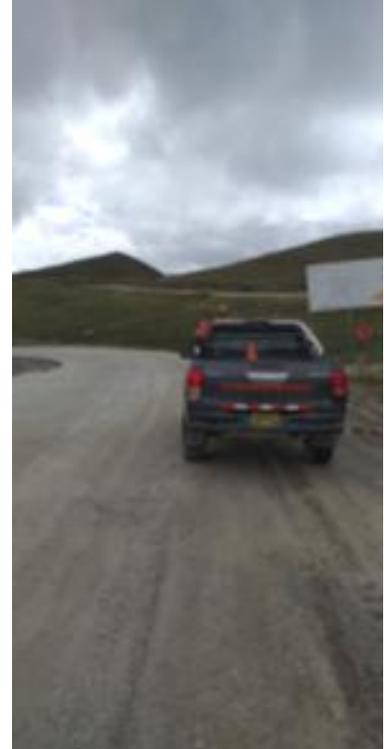
PROGRESIVA KM. 181+000

En la progresiva Km. 181+000 se realiza visita de monitoreo al inicio del tramo II, (desvio cerro de Pasco) , se verifica que continua sin actividad el sector.

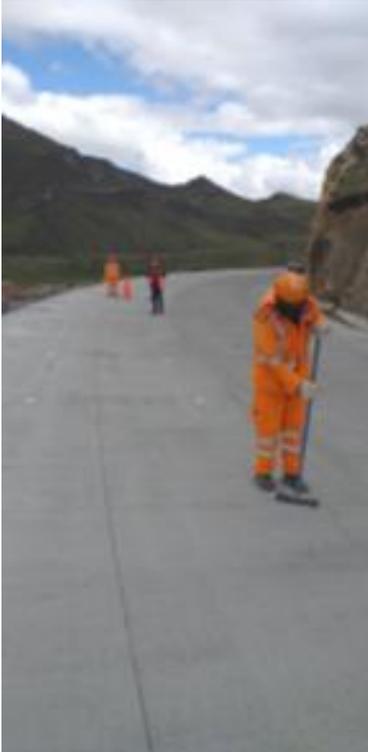
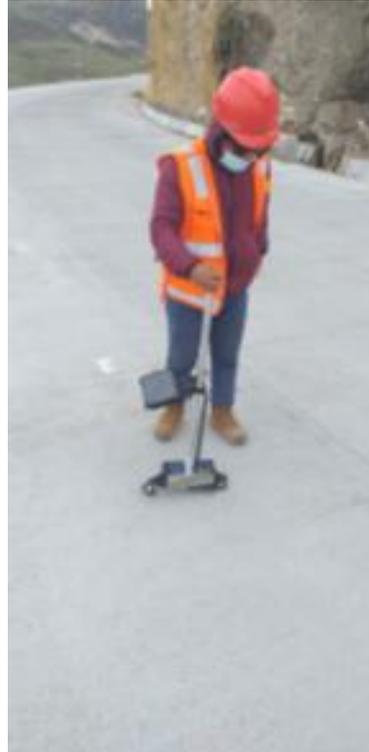
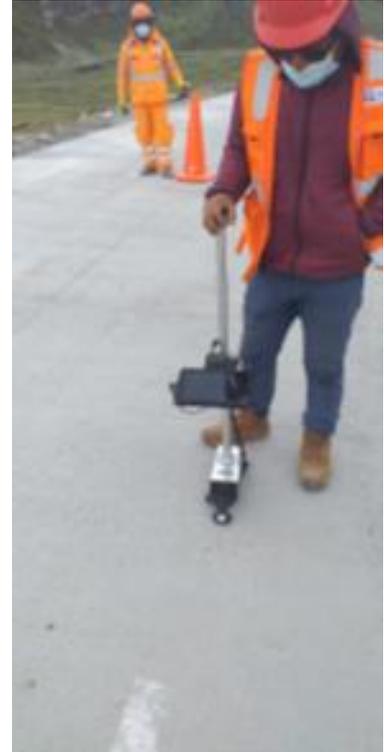
PROGRESIVAS KM. 185+500 A KM. 185+300 li
CONTROL DE CALIDAD EN EL PAVIMENTO DE CONCRETO EJECUTADO: ENSAYO
CON PERFILOMETRO DIXTI

En las progresivas Km. 185+500 a 185+300 en el lado izquierdo (carril subiendo) de la vía se realiza la utilización del PERFILOMETRO DIXTI para la determinación del IRI del pavimento ejecutado. Se realiza esta actividad en dos lados. trabajan: 1 Técnico 2 obreros.

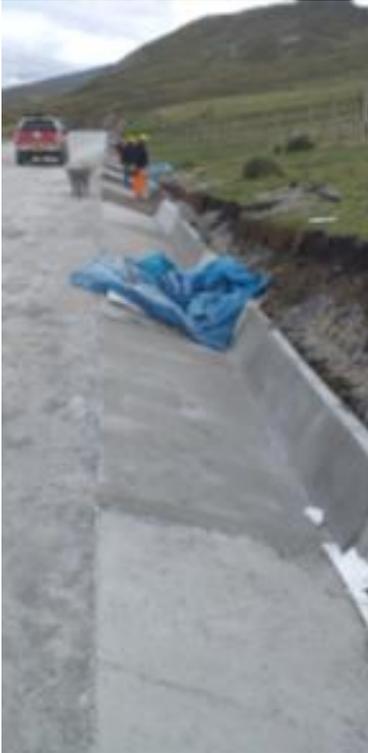
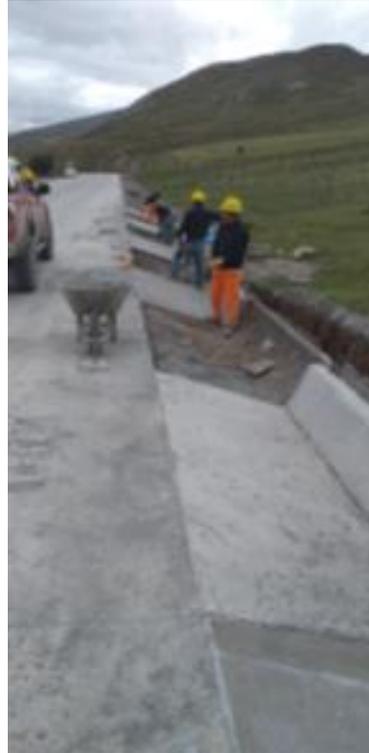
PROGRESIVA KM. 186+140 a 186+200
600.0 OBRAS DE ARTE Y DRENAJE
635.A CUNETAS REVESTIDAS TRIANGULAR TIPO I

En las progresivas Km. 186+140 a km. 186+200 se continua con la construcción de cunetas revestidas de concreto triangulares tipo I. en el lado derecho de la vía, se utiliza herramientas menores , trabajan: 1 capataz, 4 obreros

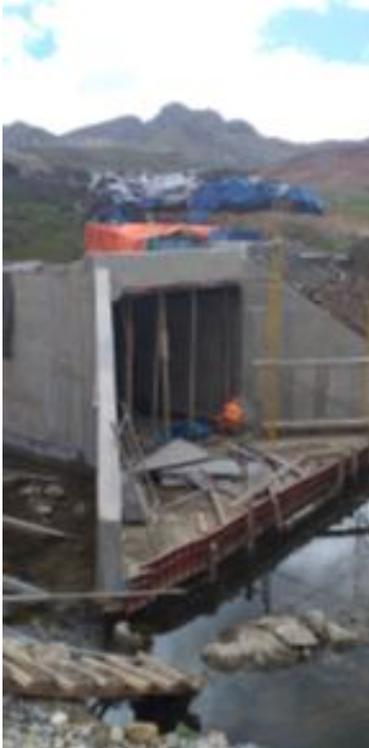
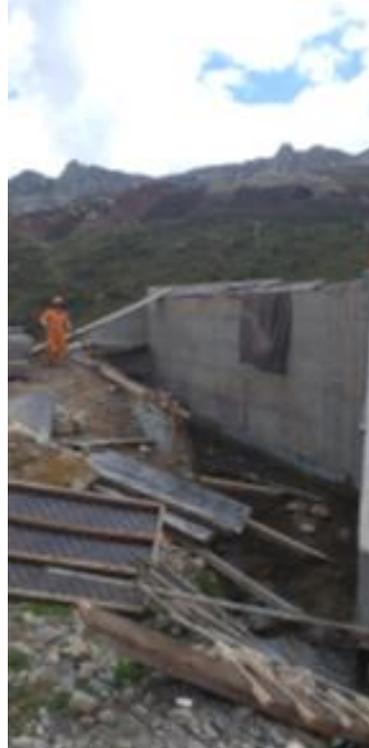
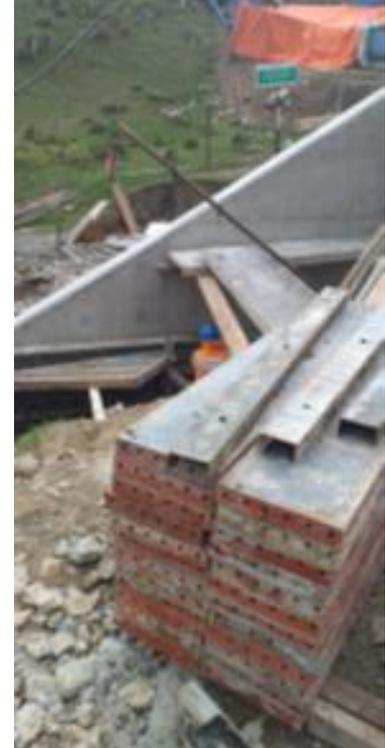
PROGRESIVA KM. 188+092

En la progresiva KM. 188+092 se continua con el desencofrado de alcantarilla marco de concreto. Se utiliza herramientas menores, trabajan 1 capataz, 6 obreros

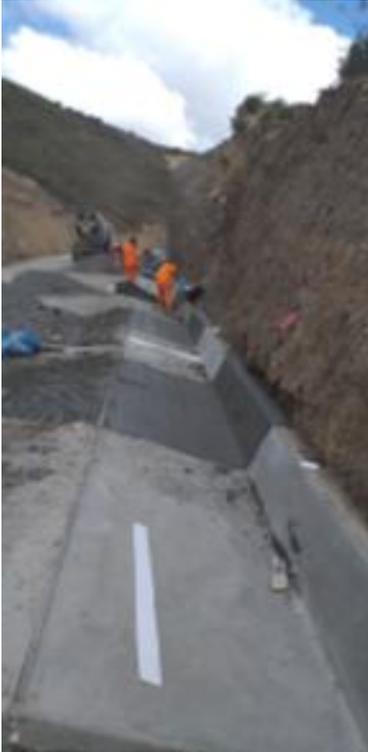
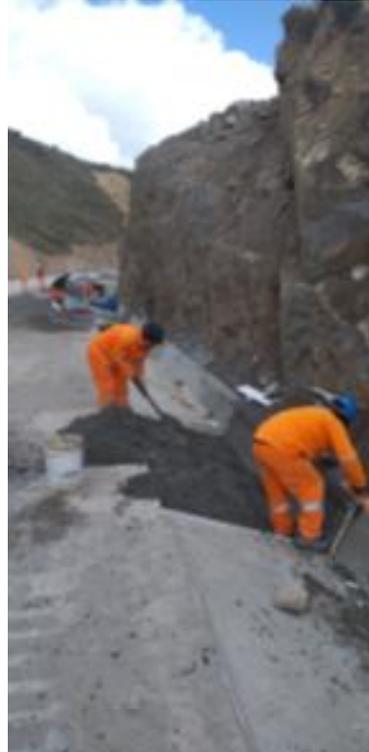
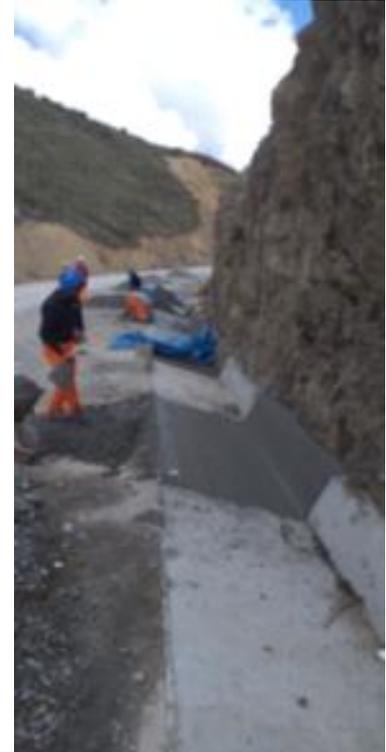
PROGRESIVA KM. 190+000 a 190+200
600.0 OBRAS DE ARTE Y DRENAJE
635.A CUNETAS REVESTIDAS TRIANGULAR TIPO I

En las progresivas Km. 190+000 a km. 190+200 se realiza el vaciado de mezcla de concreto para la construcción de cunetas revestidas de concreto triangulares tipo I. en el lado derecho de la vía, se utiliza un camión mixer , herramientas menores , trabajan: 1 capataz, 1 operador de mixer, 6 obreros

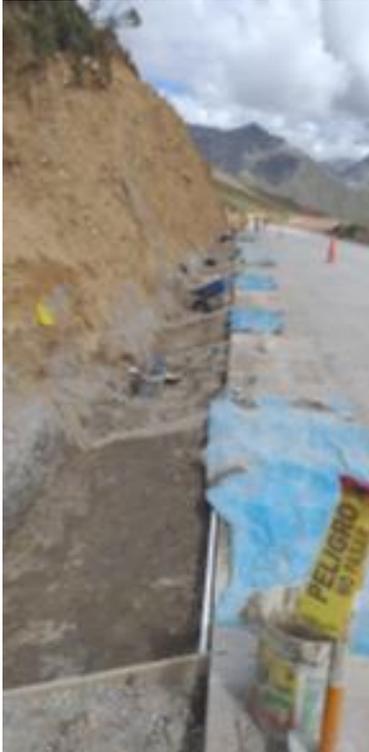
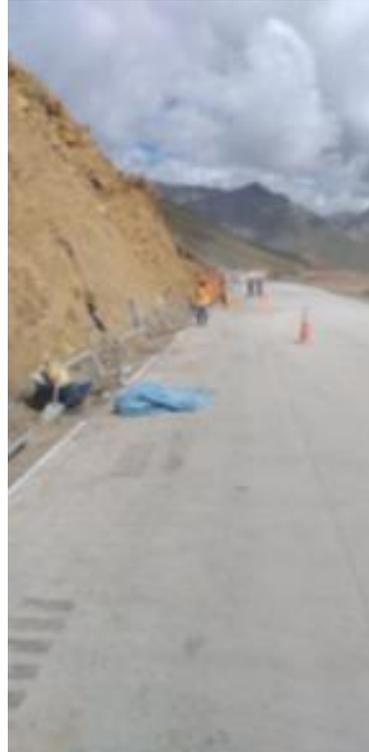
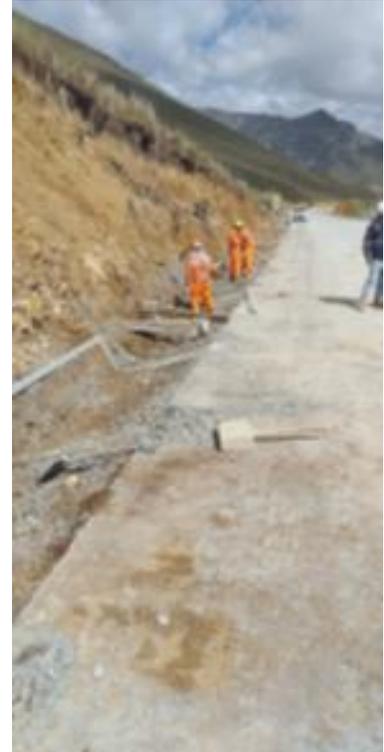
PROGRESIVA KM. 190+685 a 190+800
600.0 OBRAS DE ARTE Y DRENAJE
635.A CUNETAS REVESTIDAS TRIANGULAR TIPO I

En las progresivas Km. 190+685 a km. 190+800 se continua con la excavación y acondicionamiento de la superficie para la construcción de cunetas revestidas de concreto triangulares tipo I. en el lado derecho de la vía, se utiliza herramientas menores , trabajan: 1 capataz, 4 obreros

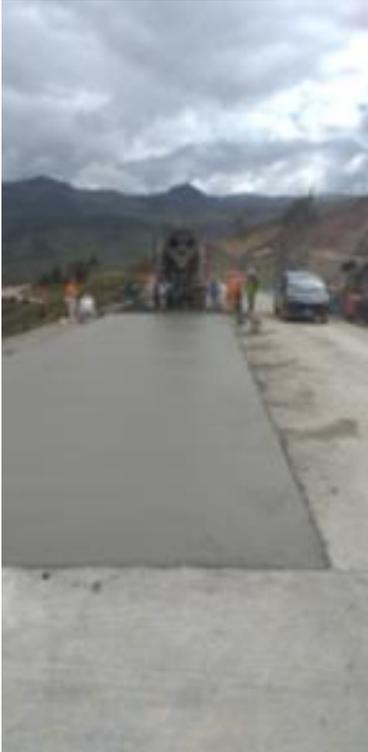
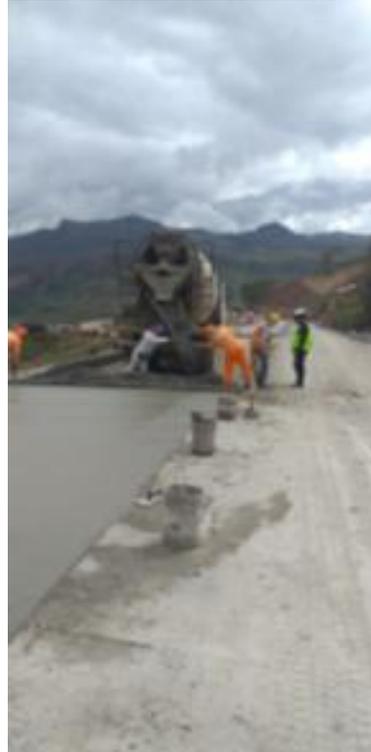
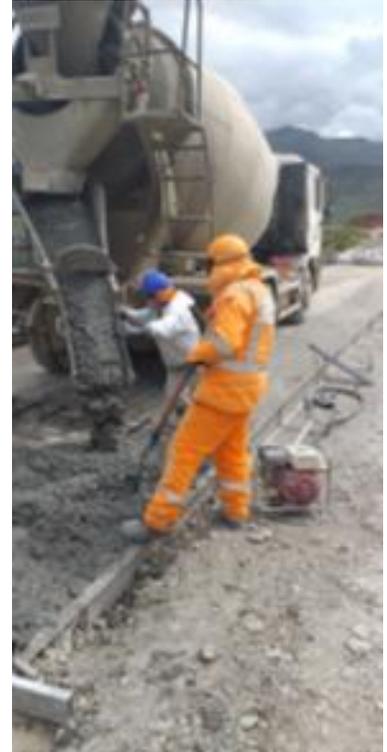
PROGRESIVA KM. 195+580 al KM. 195+632
500,0 PAVIMENTOS DE CONCRETO HIDRAULICO
501.B PAVIMENTO DE CONCRETO HIDRAULICO S'S= 45 KG/CM2 (MANUAL)

En las progresivas Km. 195+580 a Km. 195+632 se realiza el encofrado y el vaciado del lado izquierdo de la vía, para la construcción manual de pavimentos de concreto hidráulico. Se utiliza dos camiones mixer y equipo menor, trabajan: 1 capataz, 2 operadores de mixer, 12 obreros, 2 vigía

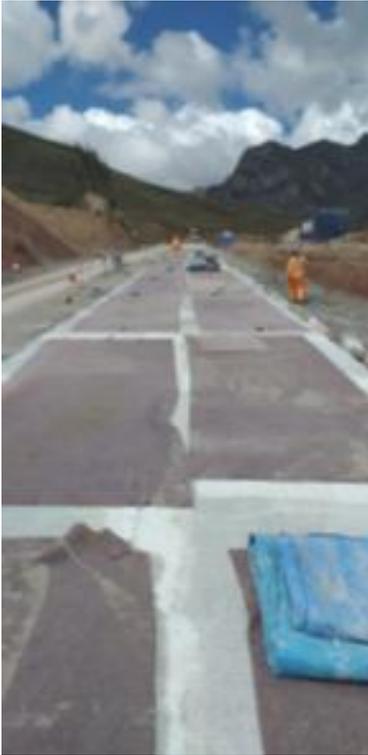
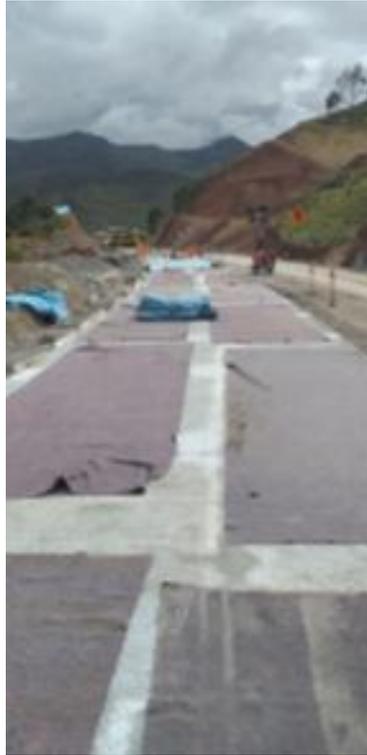
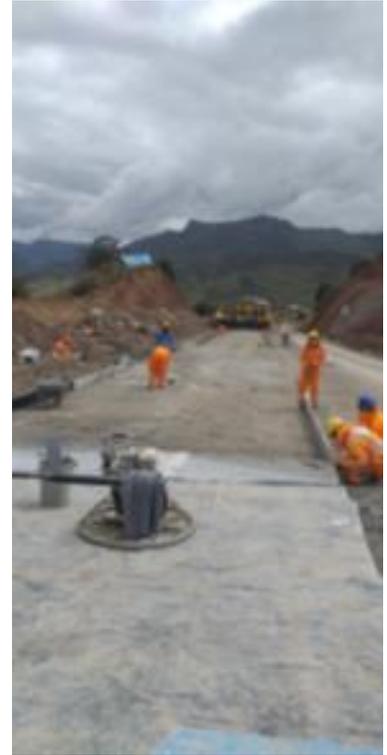
PROGRESIVA KM. 195+571 a km. 195+861
500.0 PAVIMENTOS DE CONCRETO HIDRAULICO
501.A PAVIMENTO DE CONCRETO HIDRAULICO S'S= 45 KG/CM2
(PAVIMENTADORA)

En las progresivas Km. 195+571a Km. 195+861 Se verifica la ejecución de pavimento de concreto hidráulico en este sector con el uso de pavimentadora. se realizo el vaciado de la mezcla de concreto en el lado izquierdo de la vía. Se utilizo una pavimentadora, una retroexcavadora , un camión cisterna, 4 volquetes , y trabajaron: 1 capataz, 4 operadores de pavimentadora, 1 operador de retroexcavadora, 1 chofer de cisterna, 15 obreros. 2 vigías

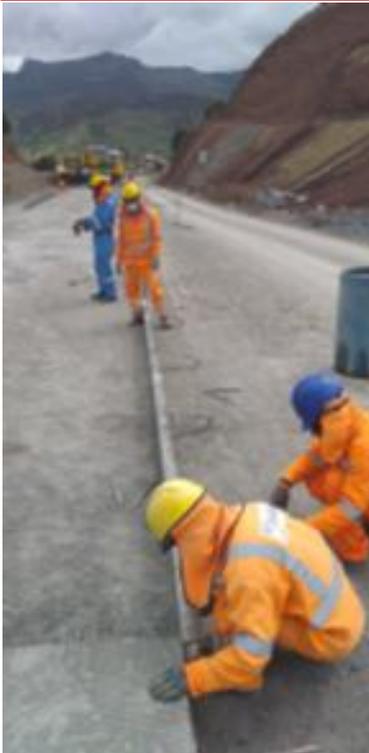
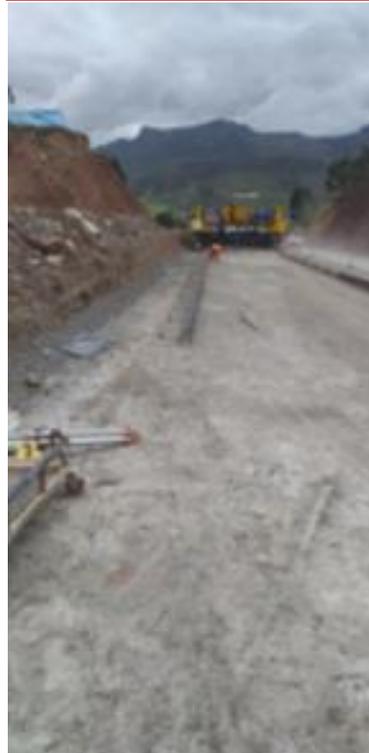
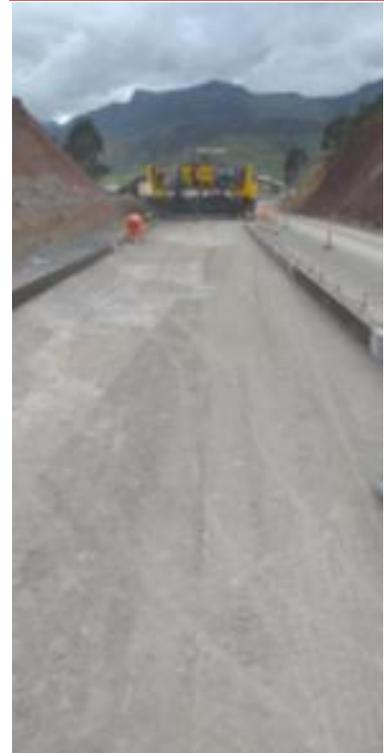
PROGRESIVA KM. 196+861 al KM. 196+920
500.0 PAVIMENTOS DE CONCRETO HIDRAULICO
501.B PAVIMENTO DE CONCRETO HIDRAULICO S'S= 45 KG/CM2 (MANUAL)
612.C ENCOFRADO Y DEENCOFRADO PARA PAVIMENTOS

En las progresiva Km. 196+861 al Km. 196+920 se realiza el encofrado en el lado izquierdo de la vía para continuar la construcción de pavimentos de concreto el cual se realizara la construcción de forma manual. Se utiliza herramientas menores, trabajan: 1 capataz, 8 obreros

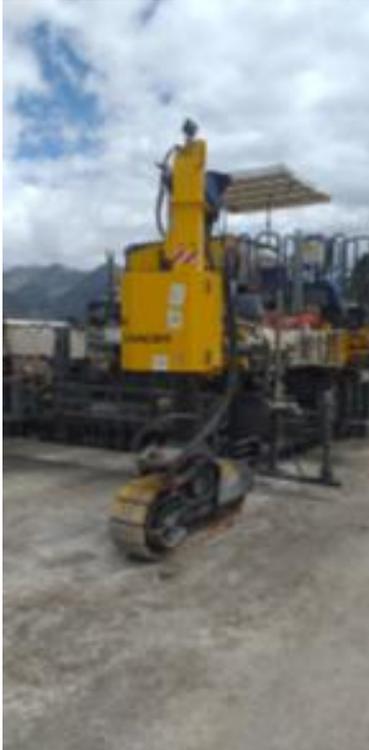
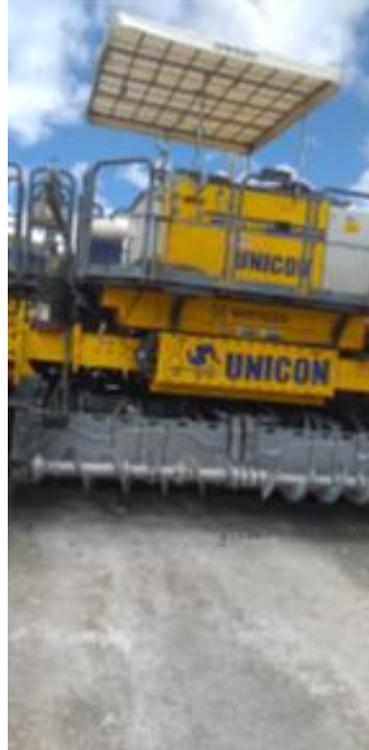
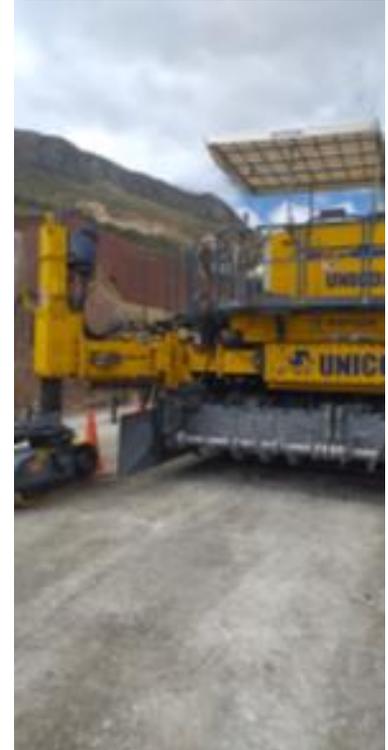
PROGRESIVA KM. 195+930

En la ´progresiva KM. 195+930 las actividades de pavimentación con pavimentadora en este sector están paralizadas. la pavimentadora esta estacionada en el lado izquierdo de la vía. En la zona alta solo se están realizando actividades de pavimentación de forma manual.

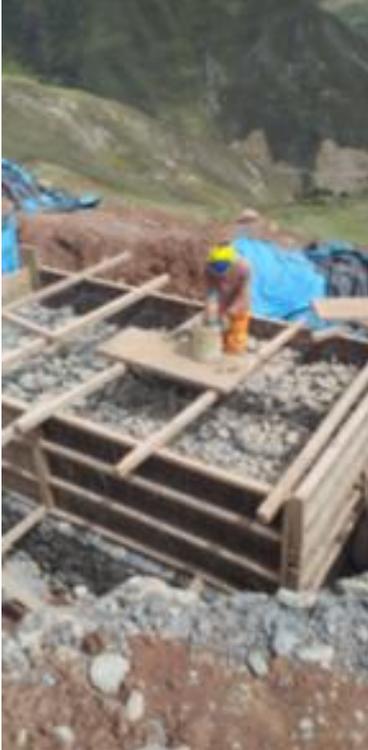
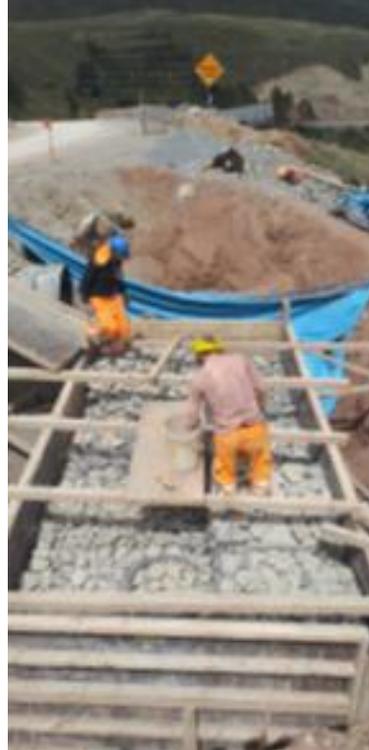
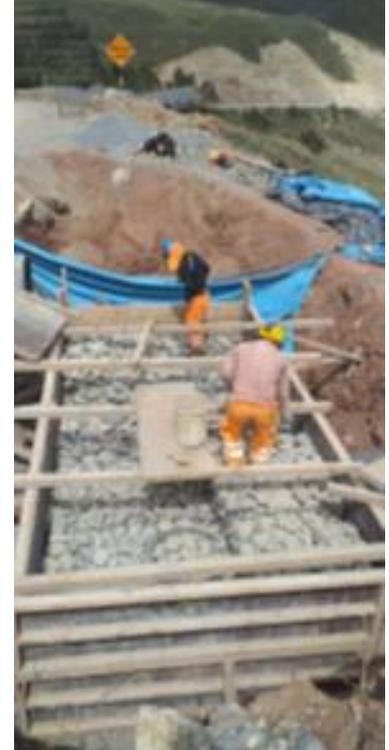
PROGRESIVA KM. 196+470
600.0 OBRAS DE ARTE Y DRENAJE
665.B GAVION TIPO CAJA DE 2.7 MM, 0.50 X 1 X 1 M.

En la progresiva Km. 196+470 se realiza la continuación de la construcción de muro de gaviones en el lado izquierdo de la vía como cabezal de alcantarilla. Se utiliza herramientas menores y trabajan: 1 capataz, 3 obreros.

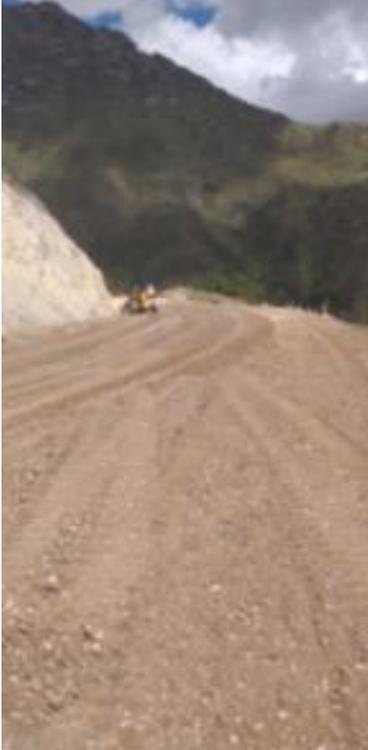
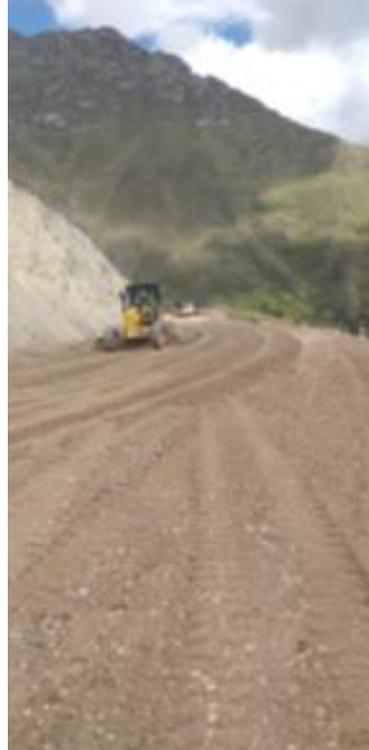
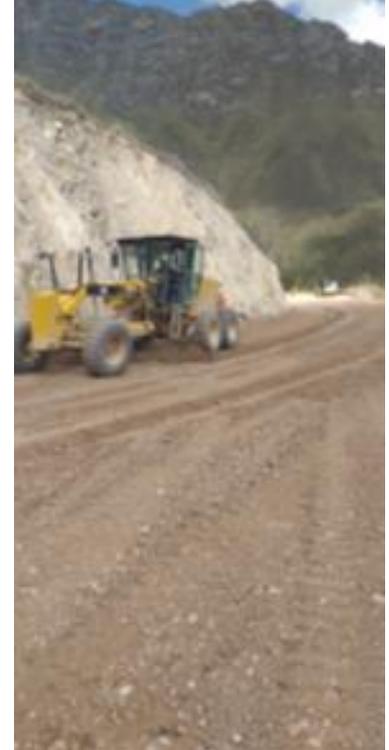
PROGRESIVA KM. 197+220 Y KM. 197+320
200.0 MOVIMIENTO DE TIERRAS
210.A CONFORMACION DE TERRAPLENES

En la progresiva Km. 197+220 a Km. 197+320 se realiza la conformación de terraplenes. Se utiliza una motoniveladora, 1 vibro compactadora, trabajan: 1 capataz, 2 operadores, 3 obreros, 2 vigías

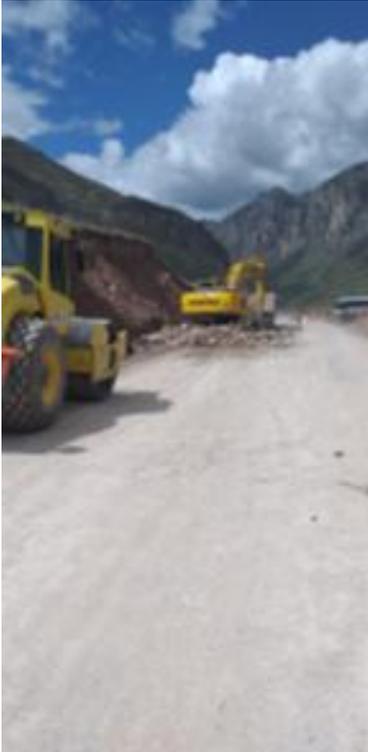
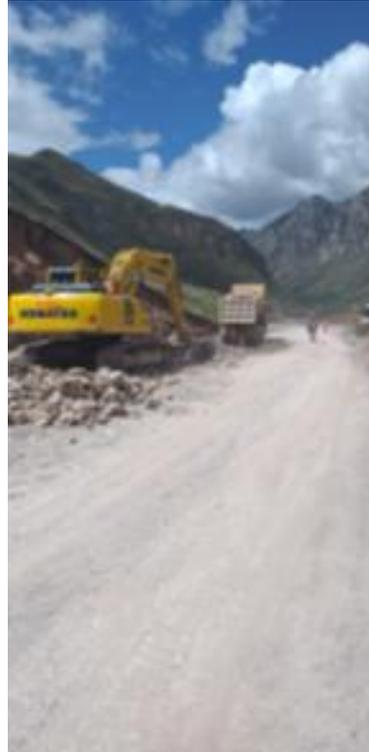
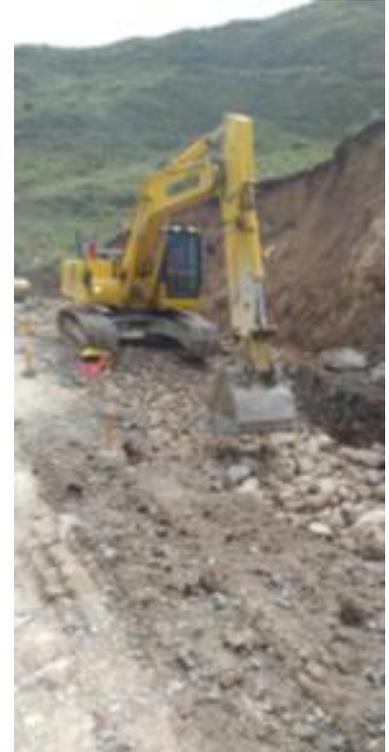
PROGRESIVA KM. 189+240 A KM. 189+255

En la progresiva Km. 189+240 a km. 189+255 Se realiza el mejoramiento de la subrasante en el lado izquierdo de la vía, a 1,50 m de profundidad, Se utilizó una excavadora de oruga, 1 Compactadora de rodillo. trabajan: 1 capataz, 2 operadores, 2 vigías.

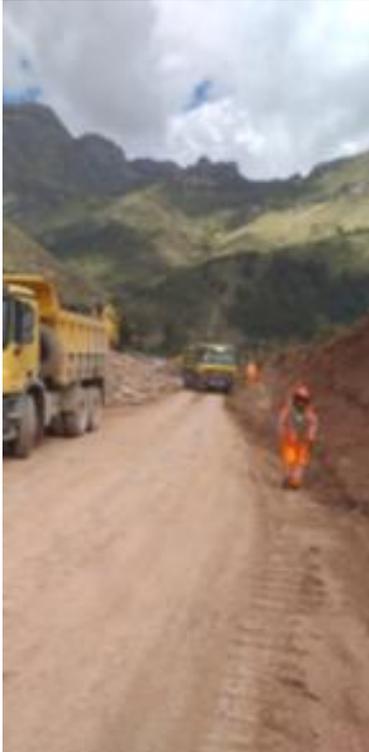
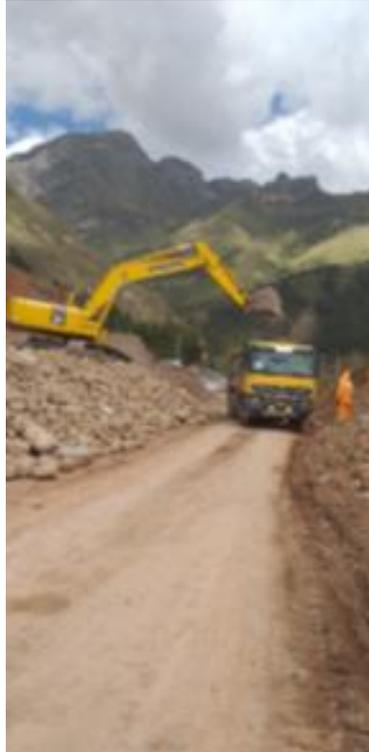
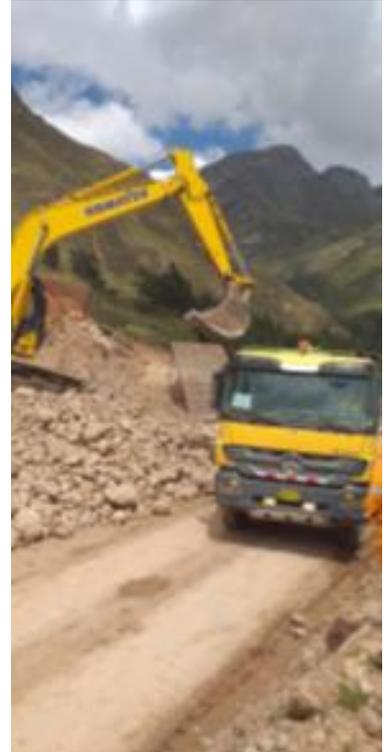
PROGRESIVA KM. 203+860

En la progresiva Km. 203+860 se verifica la explotación de material granular y material rocoso en talud superior izquierdo de la vía, se le participo de esta actividad a la Supervisión. Se utiliza en el sitio una excavadora de oruga, una zaranda fija, 6 volquetes. trabajan: 1 capataz, 2 operadores, 6 choferes, 2 vigias. Actualmente se carga el material rocoso y se utiliza en donde se realizan mejoramientos.

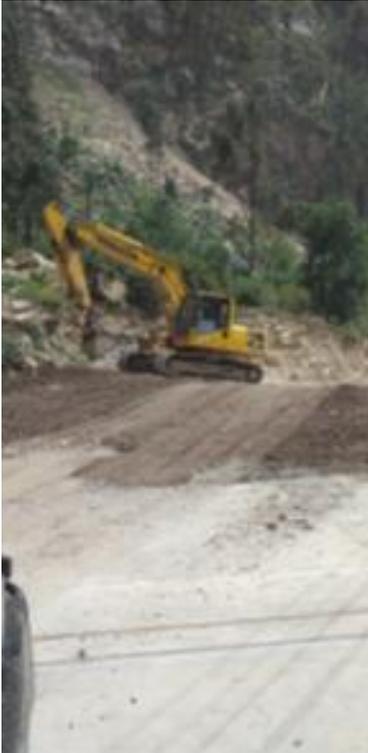
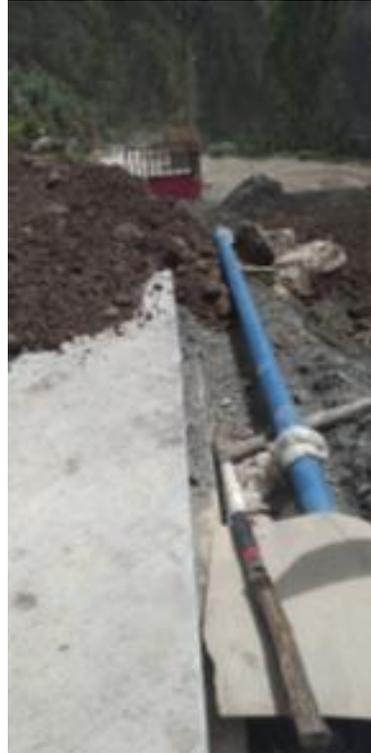
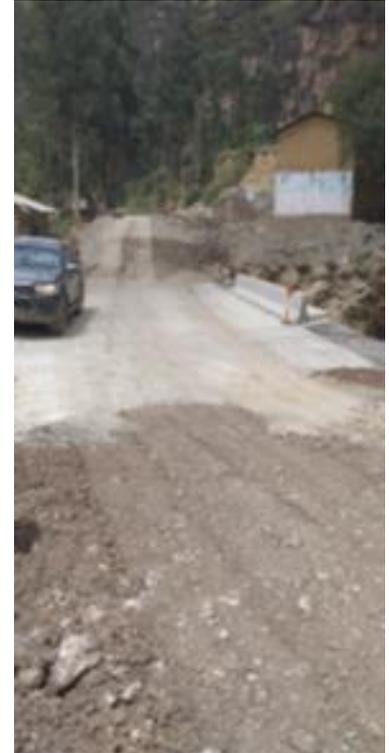
PROGRESIVA KM. 212+060

En la progresiva Km. 212+060 se realiza un acceso por el puente huarutambo . se utiliza una excavadora de oruga . trabajan: 1 especialista en producción y 1 operador de excavadora

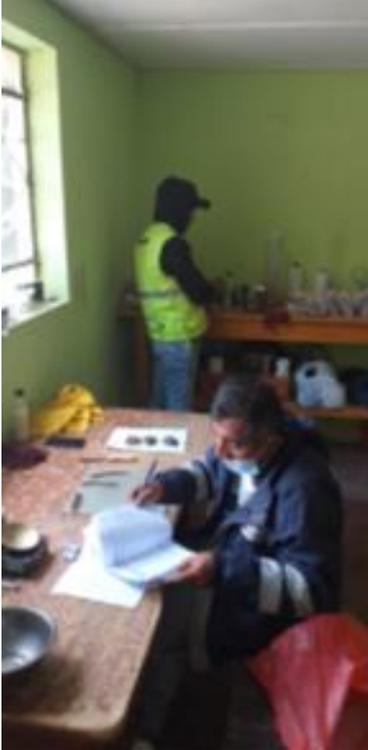
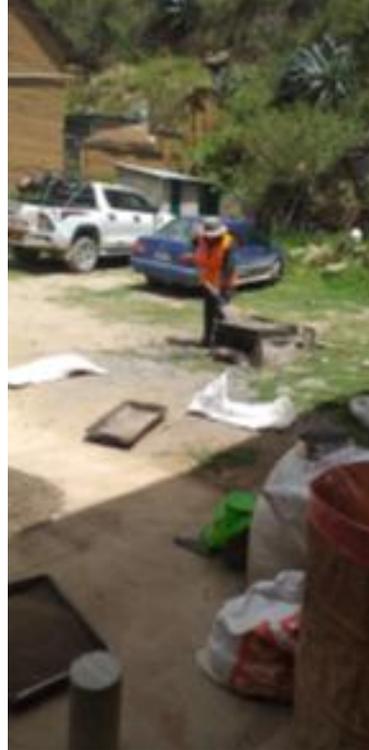
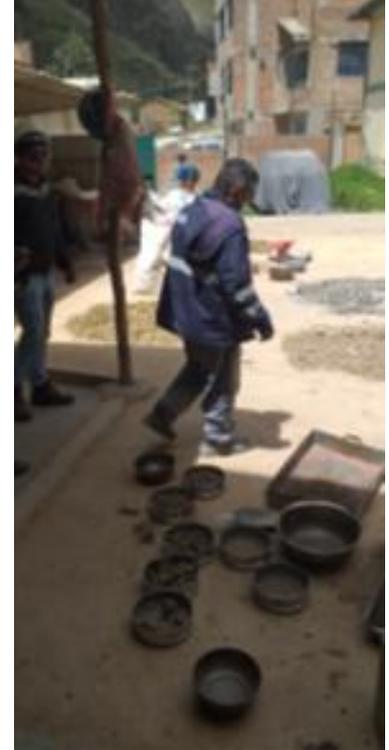
PROGRESIVA KM. 213+400

En la progresiva Km. 213+400 se realiza visita al laboratorio de la supervisión, donde se realiza la verificación de recursos, se verifica la presencia del jefe de laboratorio y 4 técnicos de laboratorio en el sitio.

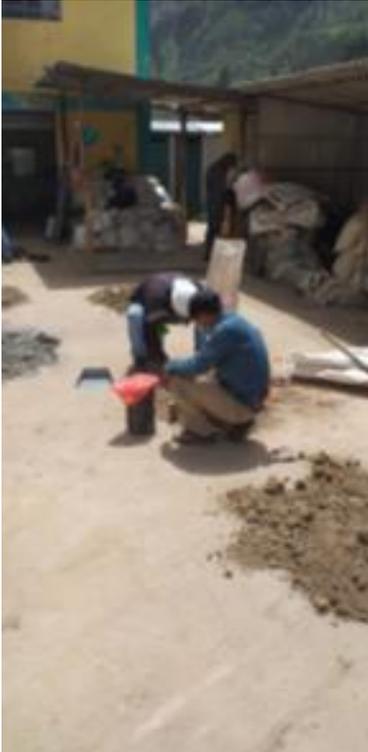
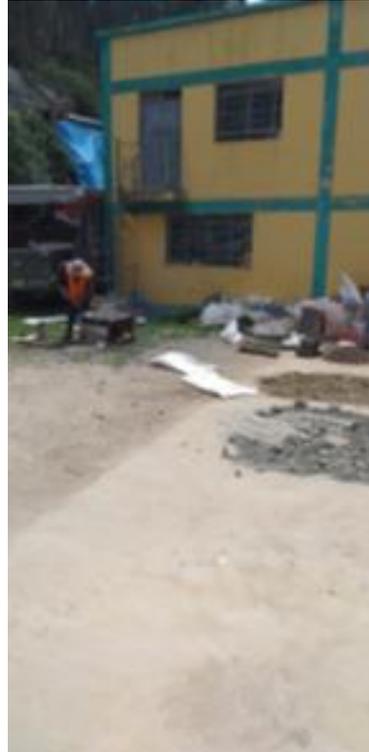
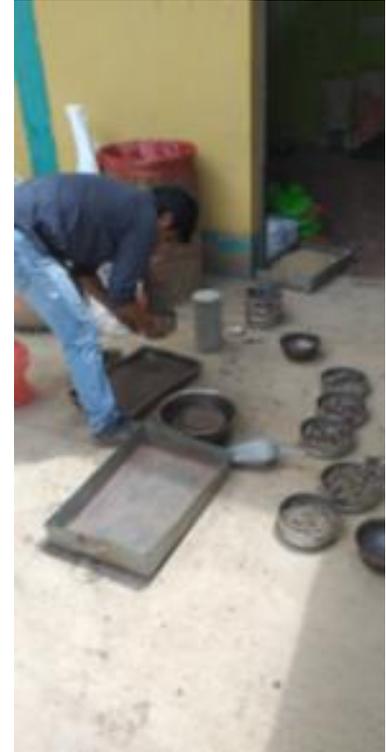
PROGRESIVA KM. 213+400

En la progresiva Km. 213+400 se realiza visita al laboratorio de la supervisión, donde se realiza la verificación de recursos , se verifica la presencia del jefe de laboratorio y 4 tecnicos de laboratorio en el sitio. Además de constata la presencia de 7 técnicos que realizan labores del presupuesto adicional No. 7 . se anoto los nombres del personal adicional.

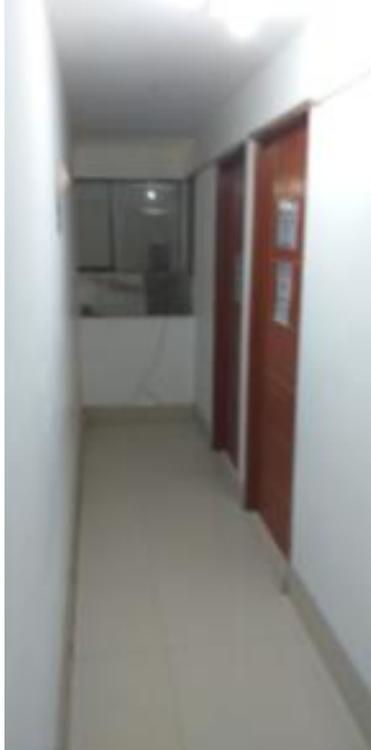
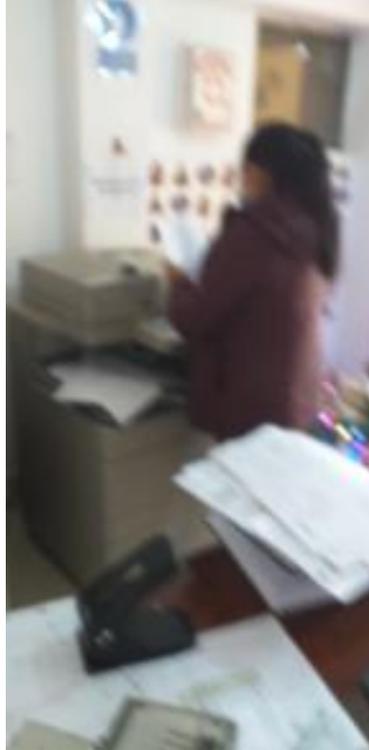
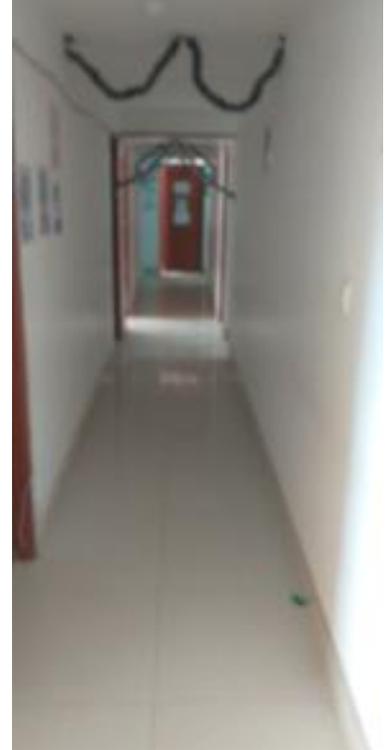
PROGRESIVA KM. 214+500

En la progresiva Km. 214+500 se realiza visita de monitoreo a las oficinas de la supervisión donde se busca el cuaderno de obra, y el mismo esta en manos de la contratista.
