MINISTERIO DE TRANSPORTES Y COMUNICACIONES

BITACORA ELECTRÓNICA DE OBRA

REGISTRO DE LA BITACORA Y FOTO DEL CUADERNO DE OBRA

Confirma Bitacora: Si	Nro Informe: 219	Fecha Informe: 16-12-2021	Nombre De La Obra: Carretera Oyon- Ambo, Tramo II: Dv. Cerro de Pasco- Dv. Chacayan	Personal Encargado: BORIS WALTER AYLLÓN CARCELÉN
Foto Bitacora:	Foto Bitacora 2:	Foto Bitacora 3:	Foto Bitacora 4:	Foto Bitacora 5:
Ver imagen completa	Ver imagen completa

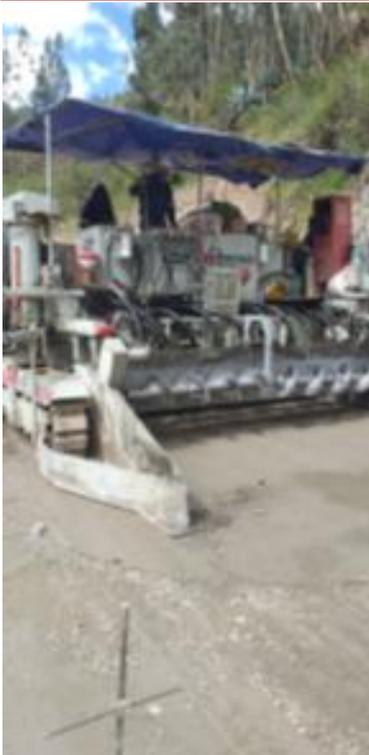
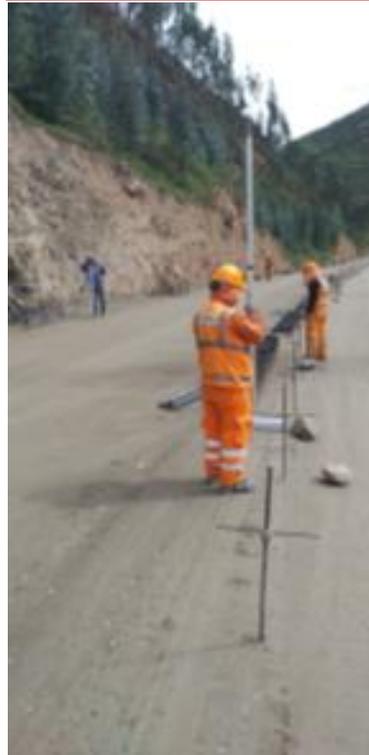
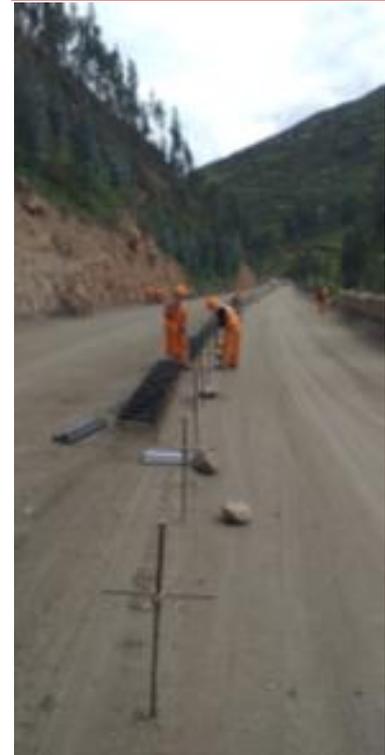
PROGRESIVA KM. 217+120 a km. 217+300

En las progresivas Km. 217+120 a Km. 217+300 Se realiza la ejecución de colocación de guías, en el lado izquierdo de la vía, para la construcción de pavimento de concreto hidráulico, en este sector con el uso de pavimentadora. se prepara una pavimentadora, una retroexcavadora , un camión cisterna, 4 volquetes , y trabajan: 1 capataz, 4 operadores de pavimentadora, 1 operador de retroexcavadora, 1 chofer de cisterna, 15 obreros. 2 vigías

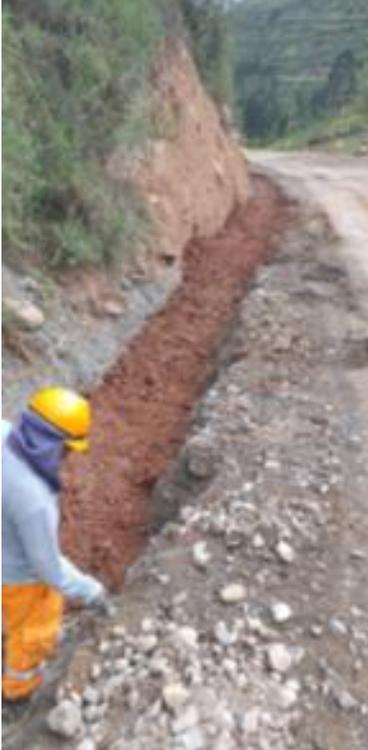
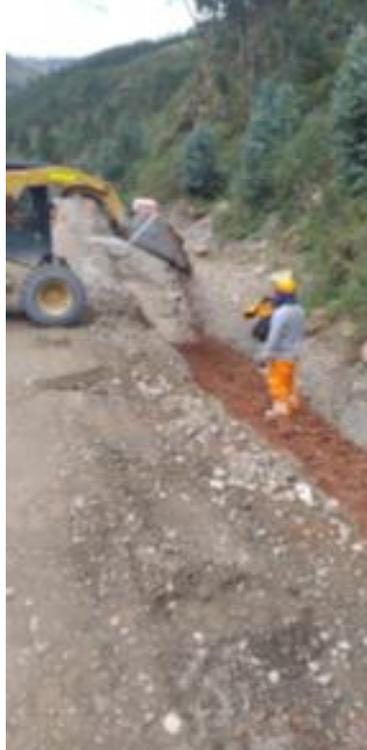
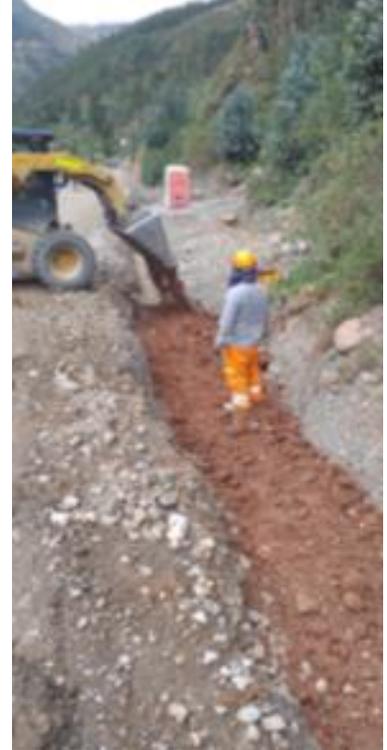
PROGRESIVA KM. 217+410 A KM. 217+600
600.0 OBRAS DE ARTE Y DRENAJE
605.C MATERIAL IMPERMEABLE

En la progresiva Km. 217+410 a Km. 217+600 se realiza el relleno con material impermeable arcilloso encima del sub dren tipo 1. Se utiliza un mini cargador y herramientas menores. Trabajan: 1 capataz, 1 operador, 2 obreros.

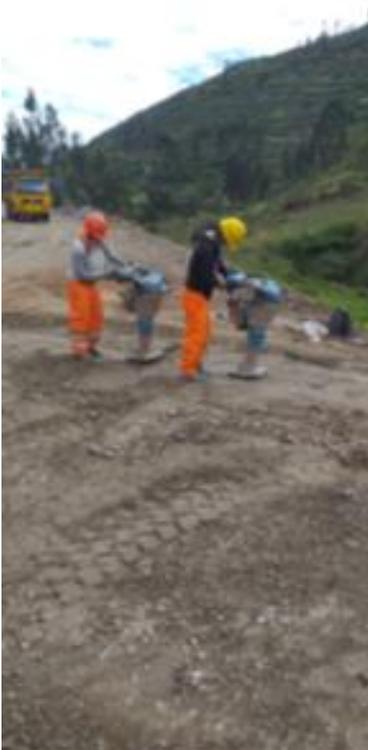
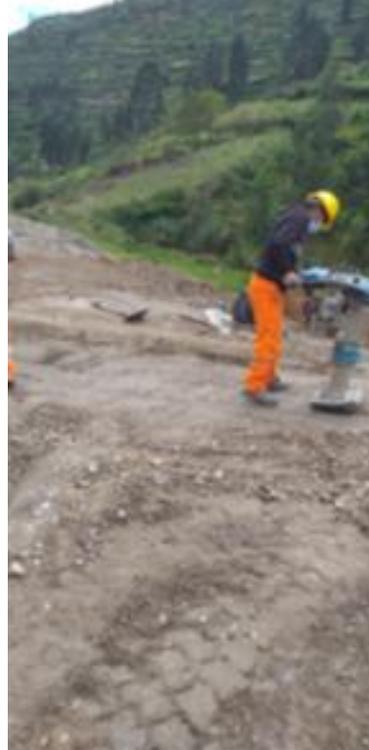
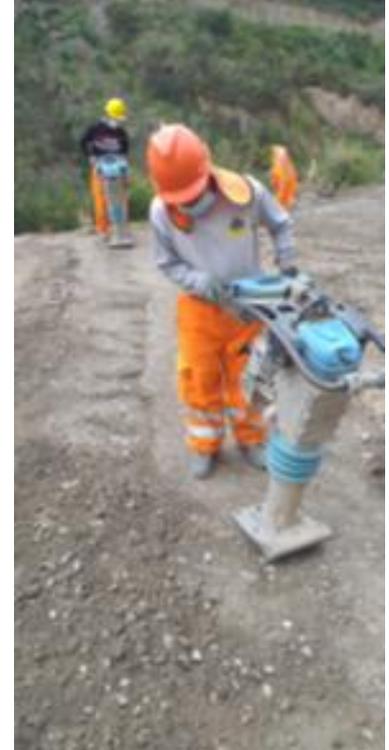
PROGRESIVA KM. 217+430
600.0 OBRAS DE ARTE Y DRENAJE
605.A RELLENO PARA ESTRUCTURA

En la progresiva KM. 217+430 se verifica la construcción de relleno de descarga de sub dren. Se utiliza 2 vibro apisonadoras y herramientas menores, trabajan: 1 capataz, 2 obreros.

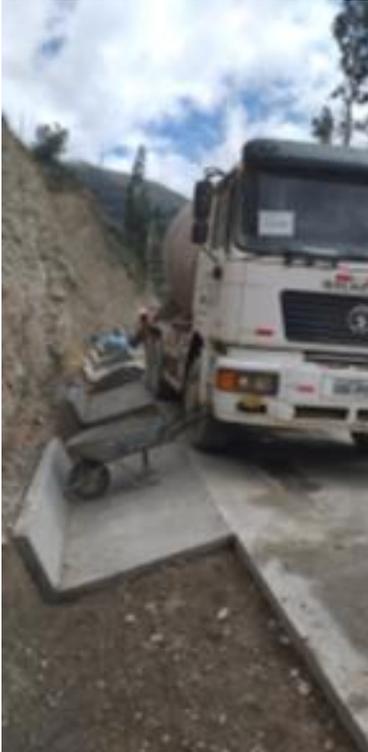
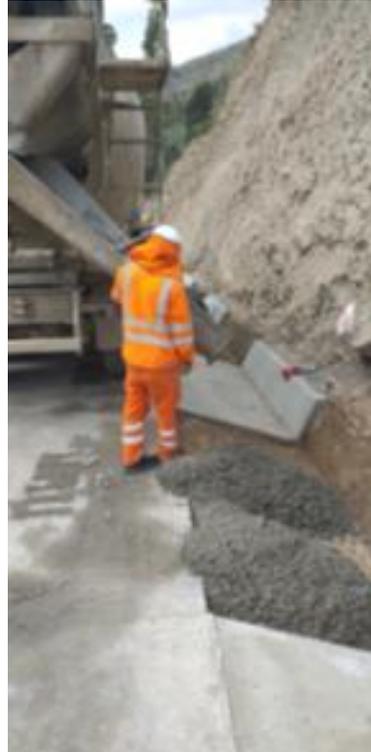
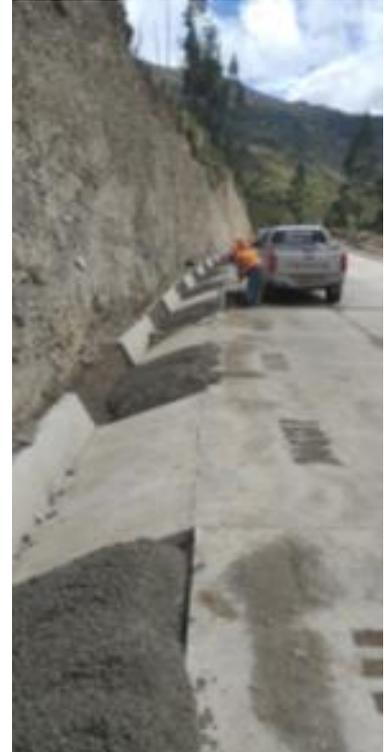
PROGRESIVA KM. 223+660 a 223+760
600.0 OBRAS DE ARTE Y DRENAJE
635.A CUNETAS REVESTIDAS TRIANGULAR TIPO I

En las progresivas Km. 223+660 a km. 223+760 se realiza el vaciado de mezcla de concreto para la construcción de cunetas revestidas de concreto triangulares tipo I. en el lado izquierdo de la vía, se utiliza un camión mixer , herramientas menores , trabajan: 1 capataz, 1 operador de mixer, 6 obreros

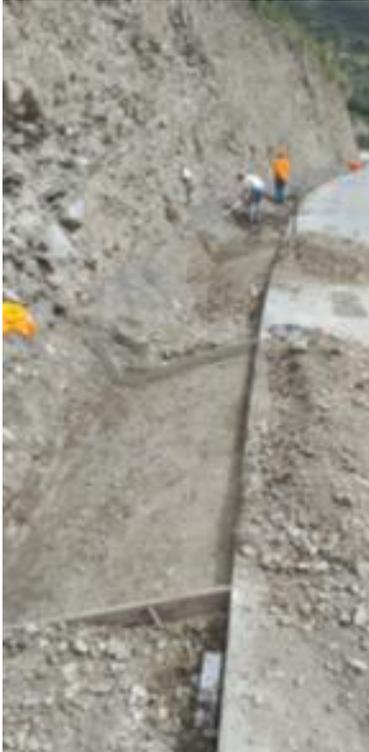
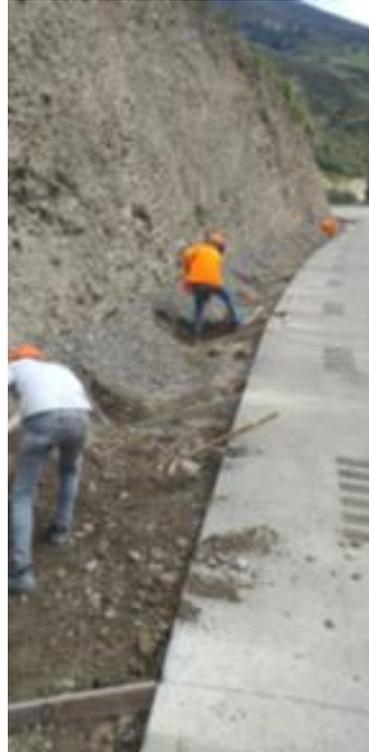
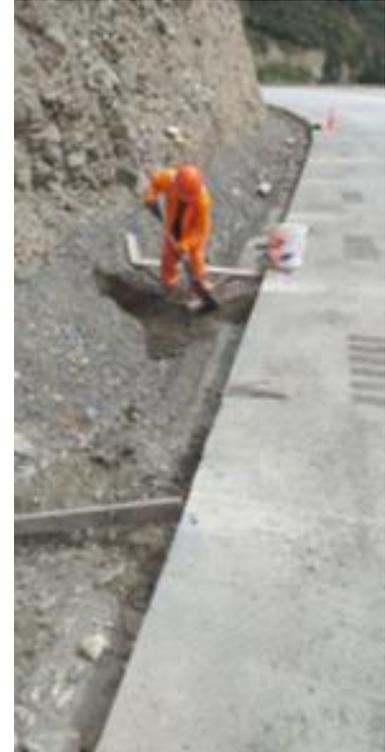
PROGRESIVA KM. 217+920 a 218+000
600.0 OBRAS DE ARTE Y DRENAJE
635.A CUNETAS REVESTIDAS TRIANGULAR TIPO I

En las progresivas Km. 217+920 a km. 218+000 se continua con la excavación y acondicionamiento de la superficie para la construcción de cunetas revestidas de concreto triangulares tipo I. en el lado izquierdo de la vía, se utiliza herramientas menores, trabajan: 1 capataz, 4 obreros

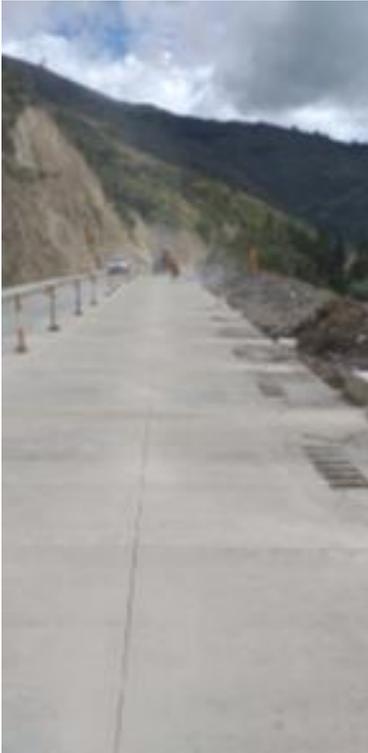
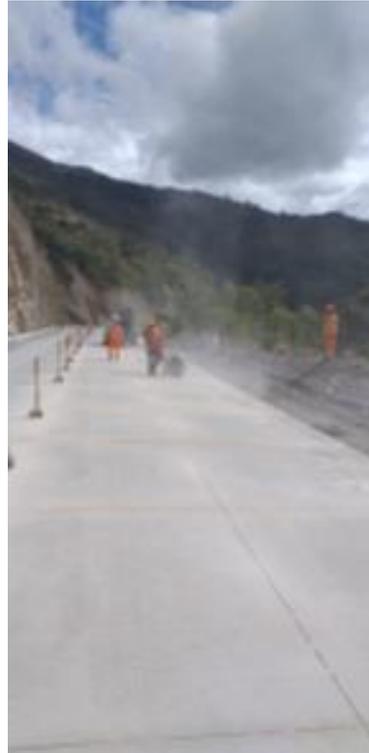
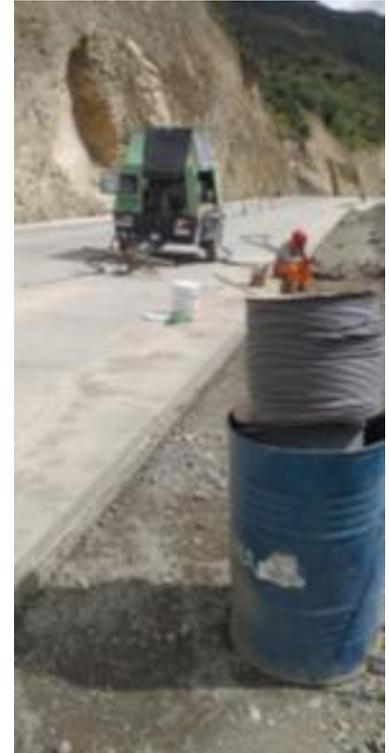
PROGRESIVA KM. 224+140 A KM. 224+200
500,0 PAVIMENTOS DE CONCRETO HIDRAULICO
503.A JUNTA DE CONSTRUCCION DE CONCRETO HIDRAULICO
503.B JUNTA DE CONTRACCION DE CONCRETO HIDRAULICO
503.C JUNTA DE EXPANSION

En la progresiva km. 224+140 a 224+200 se realiza la limpieza y corte del pavimento de concreto hidráulico construido para la colocación de cordón backer rods y producto sika sil 728 SL en las juntas de dilatación, contracción y expansión. se utiliza un equipo soplador, 1 compresor 1 cortadora, y herramientas menores. trabajan: 1 capataz, 6 obreros

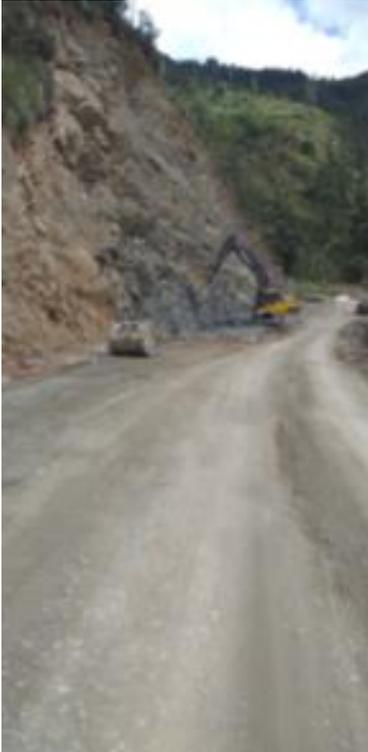
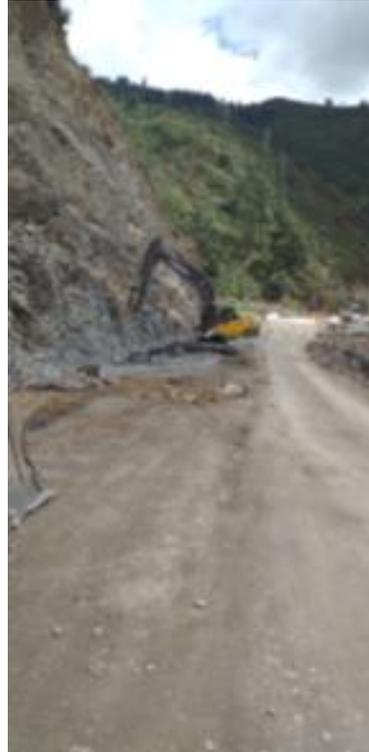
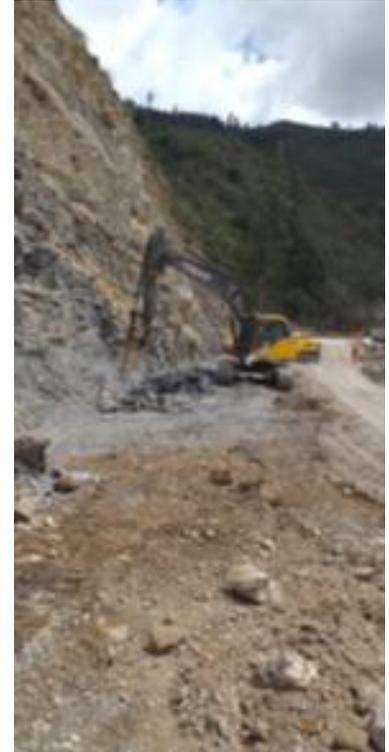
PROGRESIVA KM. 225+240 a KM. 225+300

En las progresivas Km. 225+240 al Km. 225+300 se realiza la excavación en explanaciones en roca fija en el borde izquierdo de la vía. Se utiliza una excavadora de oruga con accesorio de demolición, trabajan: 1 capataz, 1 operador de excavadoras, 2 vigías.

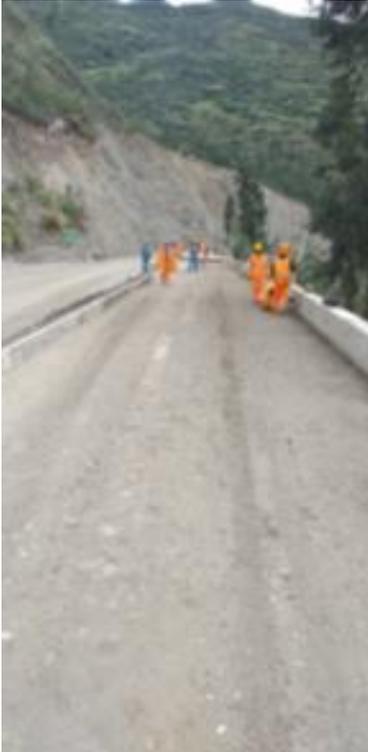
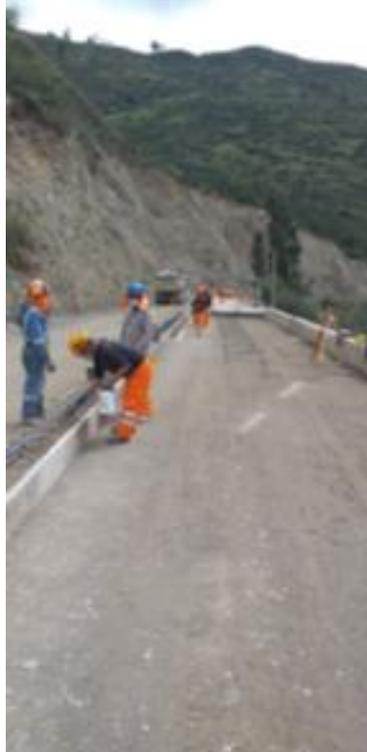
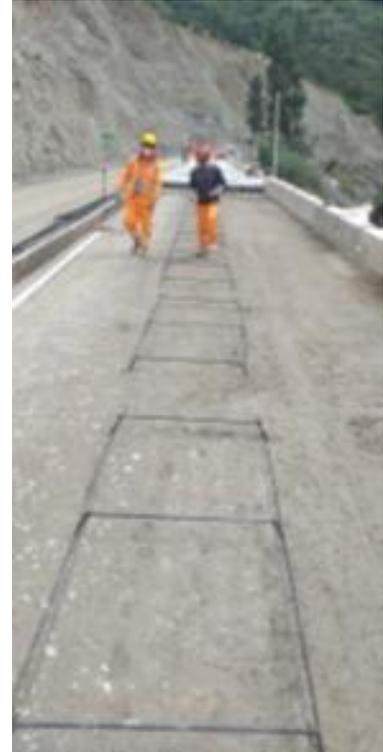
PROGRESIVA KM. 225+370 al KM. 225+430
500.0 PAVIMENTOS DE CONCRETO HIDRAULICO
501.B PAVIMENTO DE CONCRETO HIDRAULICO S'S= 45 KG/CM2 (MANUAL)
612.C ENCOFRADO Y DESENCOFRADO PARA PAVIMENTOS

En las progresiva Km. 225+370 al Km. 225+430 se realiza el desencofrado (lado derecho de la vía) del pavimento de concreto ejecutado el cual se realizó la construcción de forma manual. Se utiliza herramientas menores, trabajan: 1 capataz, 12 obreros

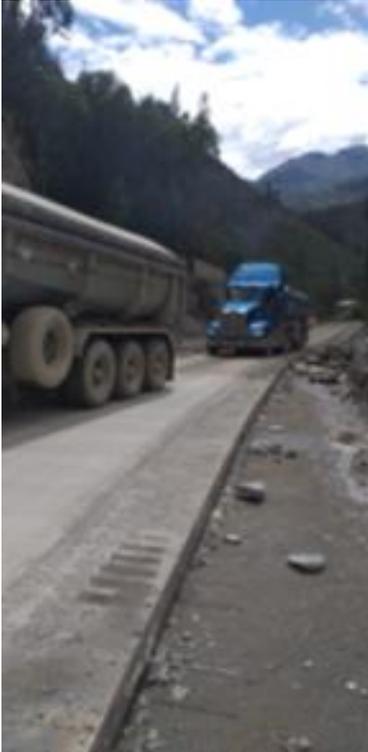
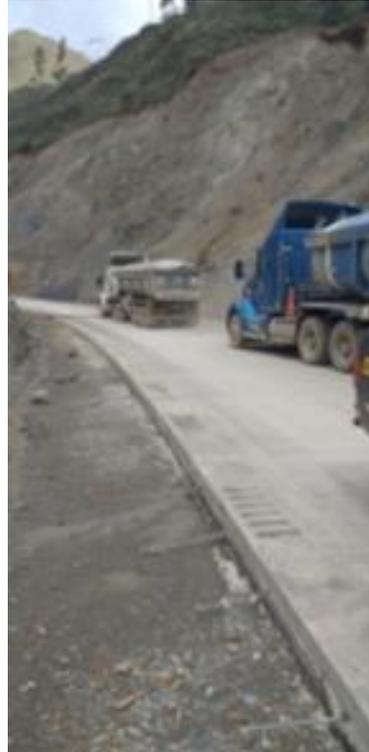
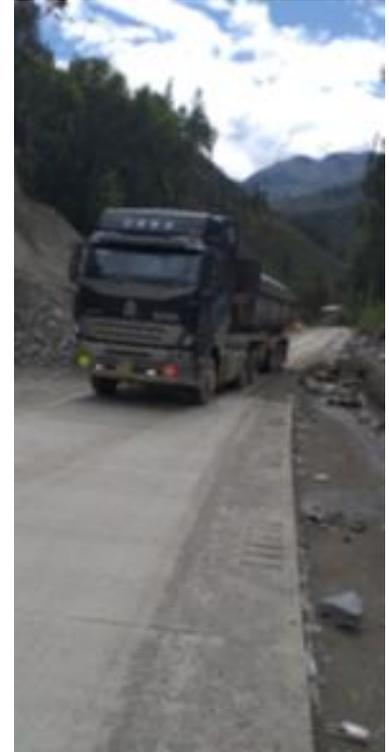
PROGRESIVA KM. 225+700

Desde la progresiva Km. 225+700 se verifica el pase de transporte de arena, cargado desde la Cantera Agoachacan se realizó la carga de material arena de cantera hacia el tramo II. Se utiliza 7 volquetes encapsulados de 24 m³ . trabajan: 7 choferes,

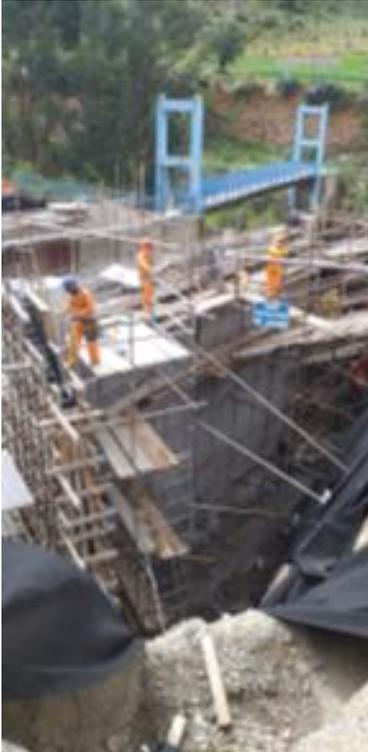
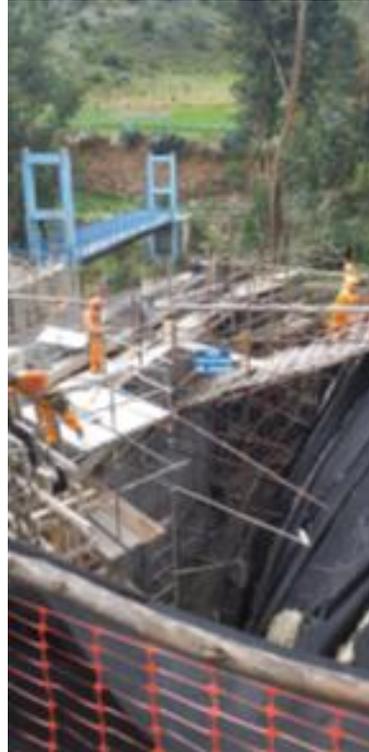
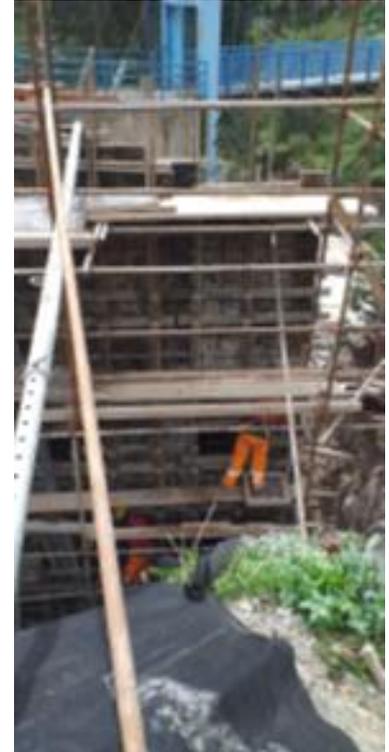
uzpachaca PROGRESIVA KM. 227+980
1000.0 PUENTES MENORES: PUENTE USPACHACA
1000.3 ESTRIBOS
612.A1 ENCOFRADO Y DESENCOFRADO EN SECO

En la progresiva Km. 227+980 se continua con el desencofrado de los aleros del estribo izquierdo del nuevo puente Uspachaca y se continua con el encofrado de los aleros del estribo derecho . trabajan 1 capataz, 8 obreros

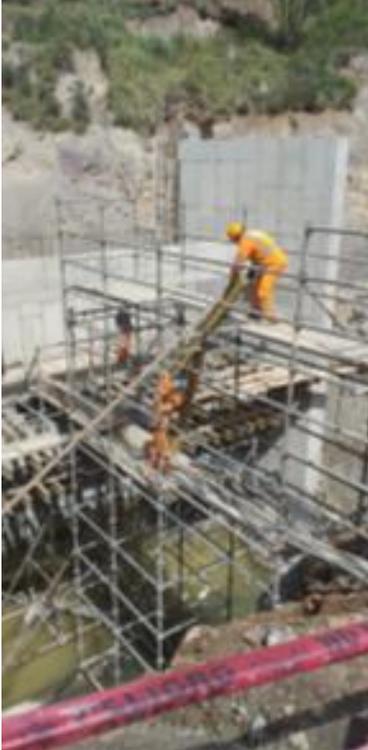
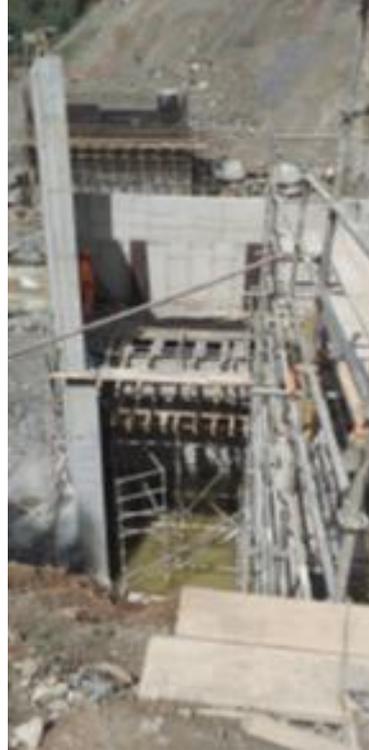
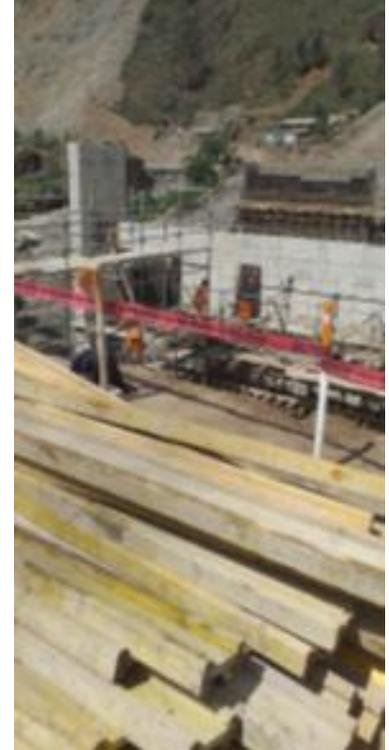
PROGRESIVA KM. 229+965 al 230+000

En la progresiva Km. 229+965 al Km. 230+000 se verifica en el sector del puente Huarimarca, no hay actividades en el puente, se verifica que los trabajadores continuan recogiendo los materiales para guardarlos en su campamento.

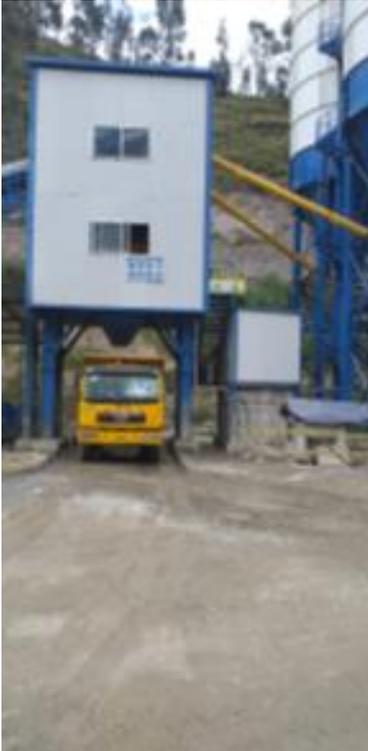
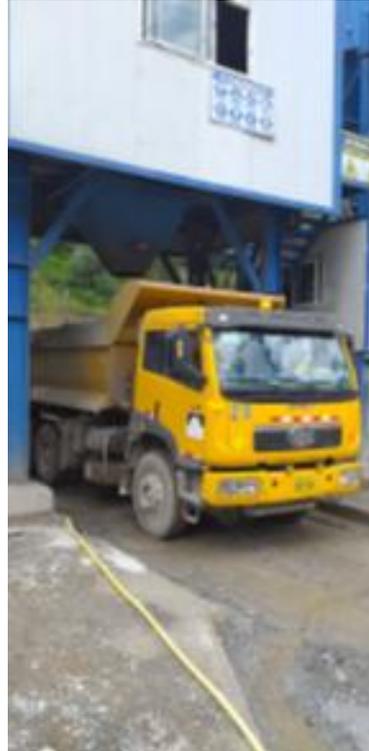
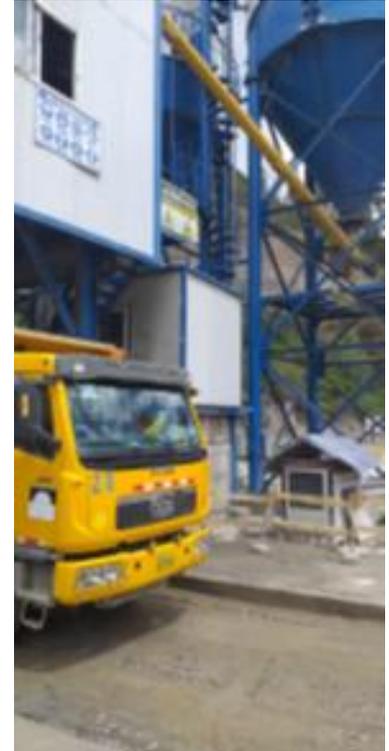
PROGRESIVA KM. 219+650

En la progresiva Km. 219+650 se realiza la visita de monitoreo a la planta de Concreto No. 2 de la contratista, donde se verifica el llenado de mezcla de concreto en volquetes para la construcción de pavimentos de concreto hidraulico con pavimentadora, ademas se verifican 4 mixer para el vaciado de cunetas y otros.

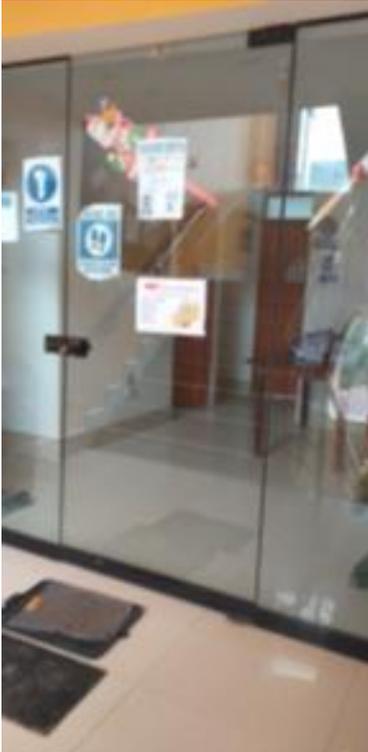
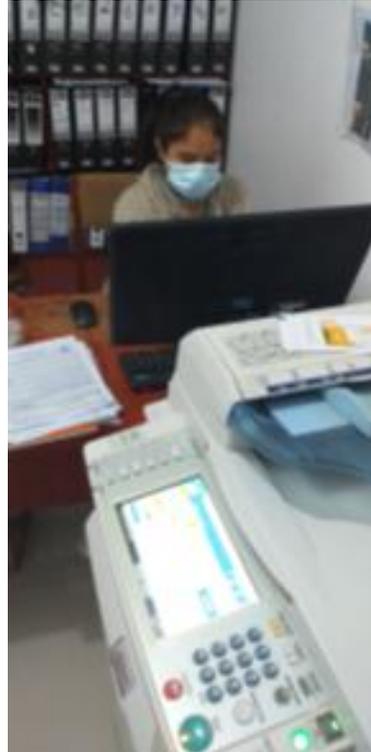
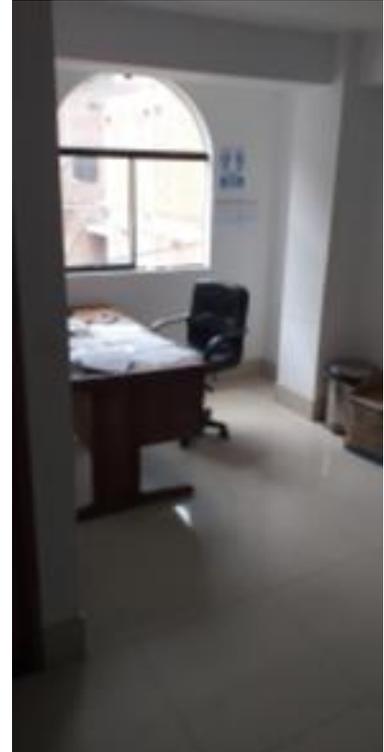
PROGRESIVA KM. 214+500

En la progresiva km. 214+500 dentro del poblado de Yanahuanca se ubica la oficina de la Supervisión, donde se visita en busca del cuaderno de obra, pero no se logra acceso al mismo puesto que lo esta utilizando el ING. residente de la Contratista. Se verifico al personal presente en las oficinas y en campo. También se ha detectado un caso positivo de COVID 19 a un trabajador de la Supervisión, el cual actualmente esta en cuarentena.
