## BITACORA ELECTRÓNICA DE OBRA

<b>Confirma Bitacora:</b> Si	<b>Nro Informe:</b> 229- NAC M - ESC - DO PVN	<b>Fecha Informe:</b> 16-12-2021	<b>Nombre De La Obra:</b> Carretera Moquegua - Omate - Arequipa Tramo: II km. 35 al km. 153.50	<b>Personal Encargado:</b> CUTIPA MONZON NESTOR ARNULFO
---------------------------------	---	-------------------------------------	---	---

INFORME NRO. 229-NACM-ESC-DO PVN

REPORTE DEL JUEVES 16 DE DICIEMBRE DEL 2021

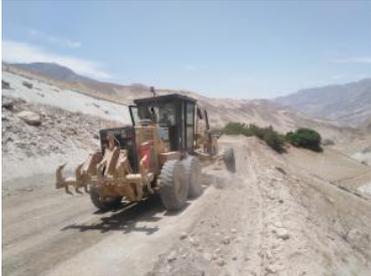
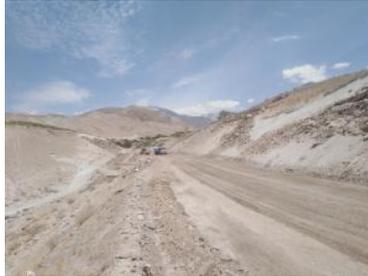
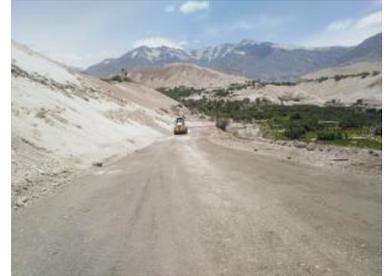
UBICACION: PROGRESIVAS KM 95+000 AL KM 95+500

PERSONAL UTILIZADO: 02 VIGIAS, 01 PEON Y 01 JEFE DE GRUPO  
MAQUINARIA(INCL. OPERADOR) : 01  
RODILLO VIBRATORIO, 01 CAMIÓN CISTERNA, 01 MOTONIVELADORA, 01 MICRO  
BUS TRASLADO PERSONAL Y 01 CAMIONETA PICK UP 4X4

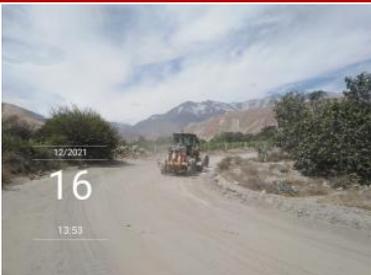
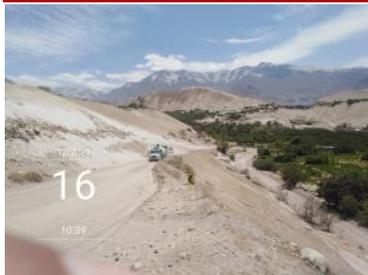
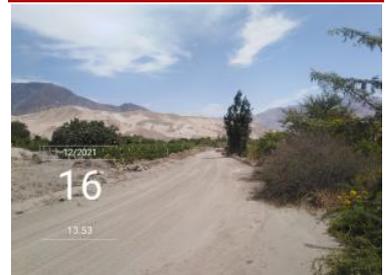
UBICACION: PROGRESIVAS KM 95+000 AL KM 95+500

TRABAJOS DE PERFILADO, RIEGO Y COMPACTADO DE LA PLATAFORMA.

SI BIEN EL MATERIAL DE LA PLATAFORMA NO TIENE LAS CARACTERISTICAS FISICAS PARA UN BUEN COMPACTADO, SE RECOMIENDA AL CONTRATISTA REGAR MUCHO MÁS PARA OBTENER UN MEJOR RESULTADO EN EL COMPACTADO Y EVITAR UN ENCALAMINADO PREMATURO.
